光ファイバ技術を用いた 地震防災モニタリングシステム

【抄録】近年、光ファイバを土木構造物の歪みや地盤の変状および温度等を計測するセンサとして利用する試みが行われており、現在、道路構造物をはじめトンネル、河川、切り土斜面等への土木構造物に設置され計測が行われている。この光ファイバセンシング技術は線状の連続的な位置でのひずみ計測ができるという大きな特長を有しており、これを地震前後の土構造物のリアルタイムモニタリングシステムに活用すれば地震による被害の大きさ、範囲等を即座に特定することができ、道路等の各種施設管理者をはじめ地域住民にとっても有益なシステムとなる。ここでは、光ファイバセンシング技術の概要と計測事例、過去の地震による被害事例を紹介するとともに、耐震対策としての光ファイバを用いた土構造物の地震防災モニタリングシステムについて述べる。

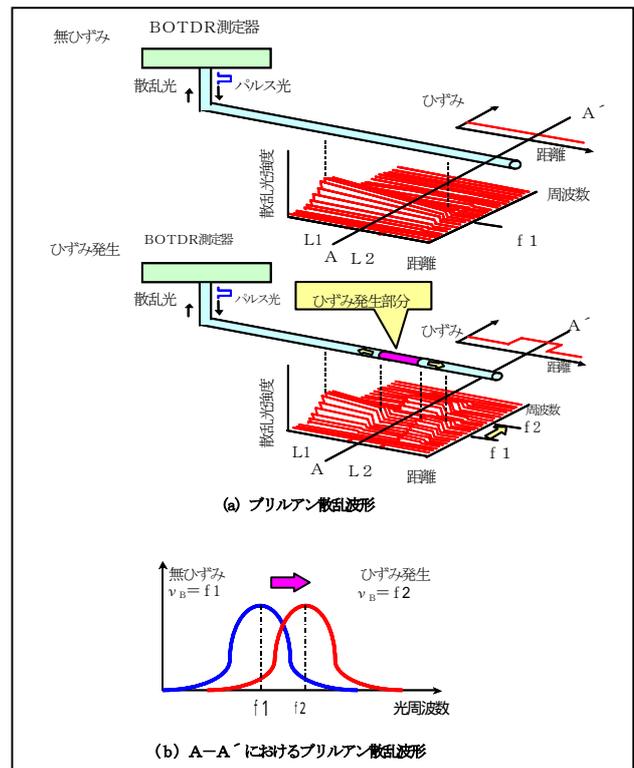
光ファイバに入射された光は、光ファイバ中を伝播する過程で、ガラスの微小な密度や組成のゆらぎにより散乱される。光ファイバに光パルスを入射すると光ファイバ内で発生するブリルアン散乱光は、ある特定のパワースペクトル（周波数分布）を有し、光ファイバ長手方向の伸縮（歪み）に比例しそのパワースペクトルがシフトする。この周波数シフト量を検出することにより相対的な歪み量を算出する。歪みの発生位置は、光ファイバにパルスを入射してから散乱光が戻ってくるまでの時間により特定される。従って、光ファイバケーブルをセンサとして計測対象箇所に設置することにより計測箇所の変状（歪み）を連続データとして取得することが可能である。（図 - 1）

図 - 1 BOTDR計測による歪み測定原理

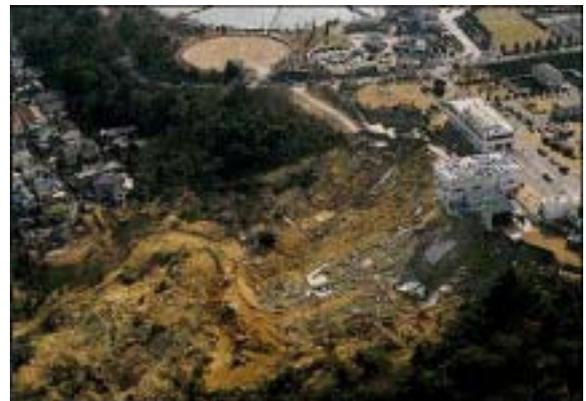
1995年の兵庫県南部地震では、西宮市の仁川に面した右岸斜面が地震時に急速な地すべりを起こし、死者34名、埋没家屋8戸の大災害となった。（図 2）このとき、大量の土砂が仁川を堰止め、小規模な天然ダムができ、ダムの決壊による土石流の懸念があったため、河道内の土砂は速やかに排土された。これは、都市河川の地震被害例で、地域住民への被害や都市基盤施設への影響が多く発生した事例である。

図 2 西宮市仁川で起きた地すべりの状況

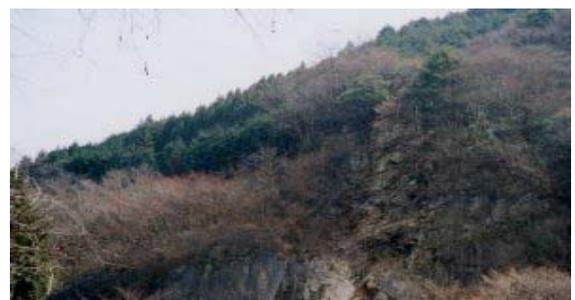
図 3は岩盤崩壊の状況であり、愛媛県上浮穴郡面河村の村道大成線沿いの被災状況を示す。崩壊規模は高さ40m、幅20m、奥行き3mで、崩壊土量は推定で1,000m³となる。周辺には割れ目沿いに緩んだ岩盤も存在する。

図 3 愛媛県上浮穴郡面河村の村道大成線沿いの状況

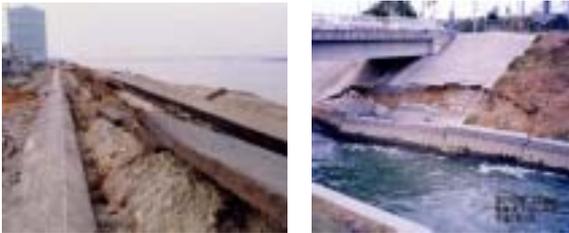
右岸では、西島地区に被害が集中し、天端中央か川裏側のり面が被災し、天端では最大開口幅1.2m 最大段差1.2mの縦断亀裂が認められた。(図-4)

図 4 西島川表護岸の被災状況

これは、都市河川が本格的な被害を受けた事例で、河川堤防下の軟弱地盤のゆるみにより堤防の崩壊がもたらされたものである。この被害により周辺地域への河川の浸水が発生すれば、都市生活に与える影響は甚大なものがあつたと想定される。

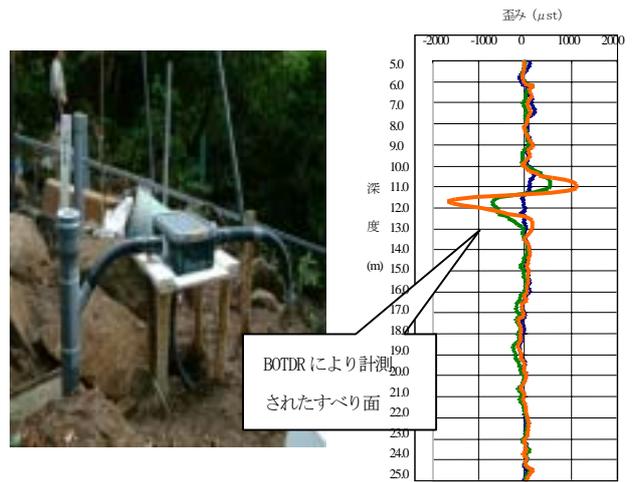
山間部の斜面等のすべりやすい地盤に対して光ファイバが貼付されたパイプ(光パイプ歪計)を地盤に挿入しその動きをBOTDRにより計測している事例がある。(図-5)従来の歪みゲージを用いたパイプ歪計では設置数量の制約により正確なすべり面の特定は困難であったが、光ファイバをセンサとすることにより連続データの取得が可能となり正確なすべり面特定が可能となっている。(図-6)

図-5 光パイプ歪計設置状況

図-6 光パイプ歪計計測状況

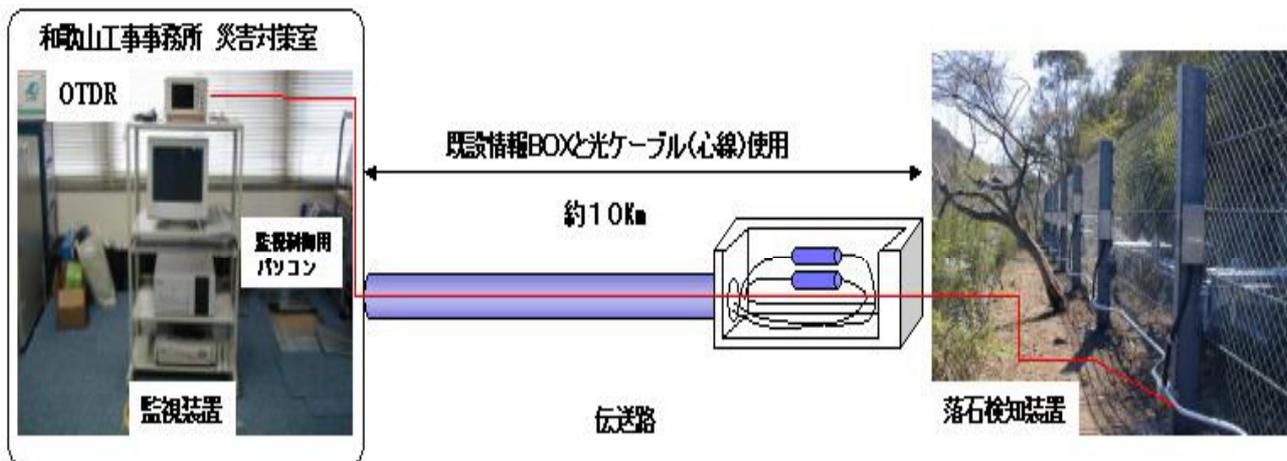
センサで検知した例がある。この落石検知システムは図-7のとおりであり、このシステムではBOTDRによるひずみ計測ではなく、OTDRといわれる光ファイバセンサの曲げ損失を検知する方式が採用されている。

図 7 OTDRによる落石検知システム

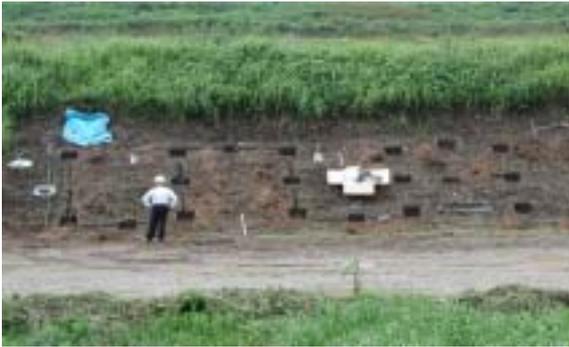
集中豪雨・地震等による河川堤防の崩壊や不等沈下を監視するため堤防軸方向に光ファイバを敷設し堤体の動きをBOTDRにより計測している。これもBOTDRの長手方向計測が連続的に可能であるという特徴を生かしたものである。(図-8)

図 - 8 光ファイバセンサ設置状況

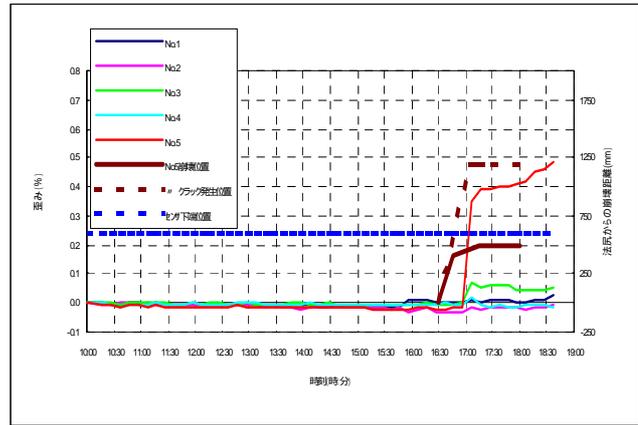
堤防崩壊は河川水・降雨の浸透による堤体土の飽和度上昇が土のせん断強度の低下を招くことが要因と考えられる。侵食は法尻から始まり法崩れが生じ、しだいに崩壊土砂は法面下方に移動しその後破堤に至る。したがって光ファイバセンサを堤体土の移動方向と同一方向に設置し堤防変状を高精度に検出可能な形態としている。模擬堤防による実験では法面の崩壊が目視により確認される以前から光センサにより歪みが計測されており、光センサが堤防崩壊の予兆検知に使用できる可能性が高いことが確認されている。(図-9)

図 - 9 監視画面

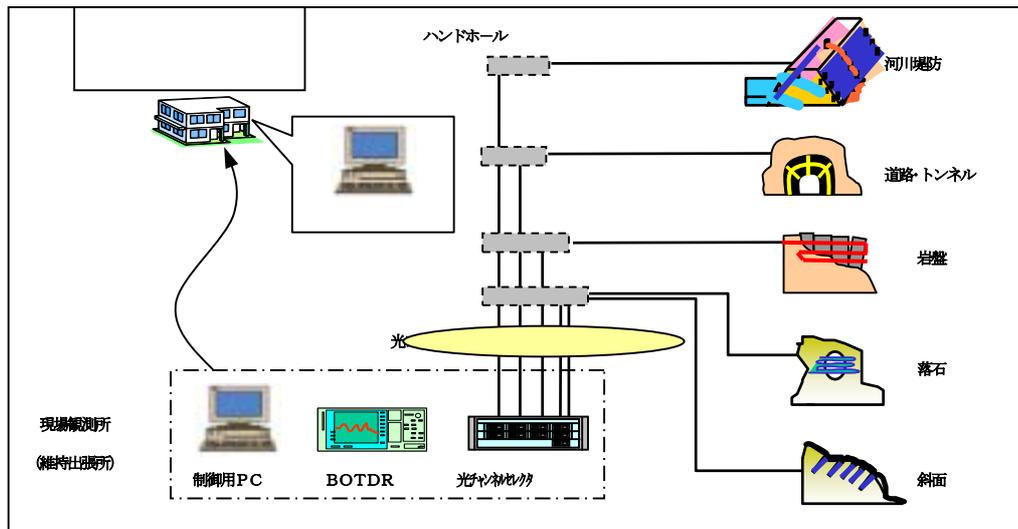
とは極めて困難である。これまで紹介したBOTDRを用いたリアルタイムな監視が可能なモニタリングシステムを構築すれば、線的、面的に連続性を持ったデータ収集が即座に可能となり、地域震災モニタリングシステムをより即時的なシステムとして充分期待できる。光ファイバセンシング技術を用いた土構造物を含むライフライン施設等へのリアルタイムモニタリングのシステムの例を図 10に示す。(2003.10.08 受付)

図 - 10 ネットワーク技術を用いた土木構造物光ファイバモニタリングシステム
