早期検知と脱線

中村 豊¹

Earthquake Early Warning and Derailment of Shinkansen Train at the 2004 Niigataken-Chuetsu Earthquake

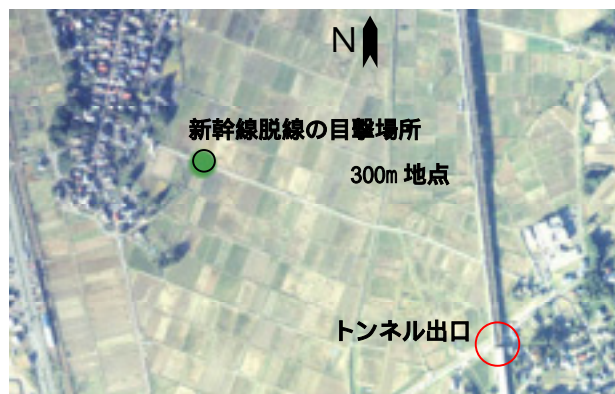
図 6 目撃地点と新幹線の関係

NHK 報道番組で放映された目撃者（当時高校三年生、男性）の証言（目撃位置は図 6 参照、トンネル出口から西北西に約 700m）によれば、突然の揺れを感じ、光を感じ、何事かと思っているとゴーという音がしたので振り返ると新幹線が走っていた。新幹線はトンネルを出た後、しばらくは普通に走り、いきなり火花を散らし始めた、滑るように停車位置まで走っていった。

また、からの証言は地震発生時の列車位置を特定するのに役立つ。図 8 に示す位置関係から目撃者が受けた P 波を「とき 325 号」もほとんど同時に受けたものと推測される。その列車がトンネルを出た時のゴーという音を、最初に地震に気づいた後、2 秒程（目撃者本人の感覚）経過して聞いている。トンネル出口付近から目撃位置まで 700m 程度あり、トンネルを出たゴーという音が目撃者に届くまでに 2 秒強を要する。つまり、地震発生時は、「とき

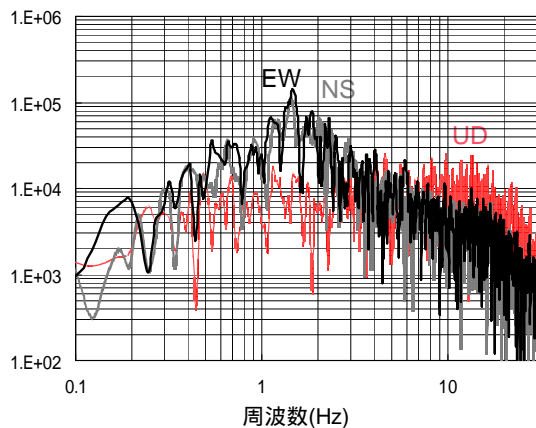
図7 K-NET 小千谷の加速度フーリエスペクトル

図7は小千谷の記録の周波数分析結果であるが，上下震動は概ね10Hz程度の高い周波数が卓越し，水平震動は，概ね0.7Hzから3Hz程度が卓越している．水平動のうち線路にほぼ直交する東西動成分は，1-2Hz程度が卓越し，新幹線列車の左右動の固有振動数に対応している．したがって，地震動により大きな左右動が励起され，「とき325号」は大きく左右にロッキング振動しながら走行したと推測される．

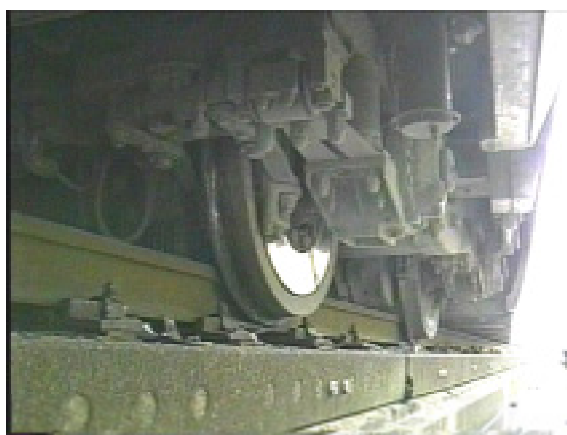
図12 脱線状況の例

脱線して車輪がスラブ面に落ちると、レール踏面と車体のボディマウント底面が接触する。その様子を図12に示す。

2号車（後から2両目）3号車寄り台車の状況、車輪がレールに密着していること、胴体がレールに接触していることなどが分かる。（NEWS23取材班提供 VTR から）

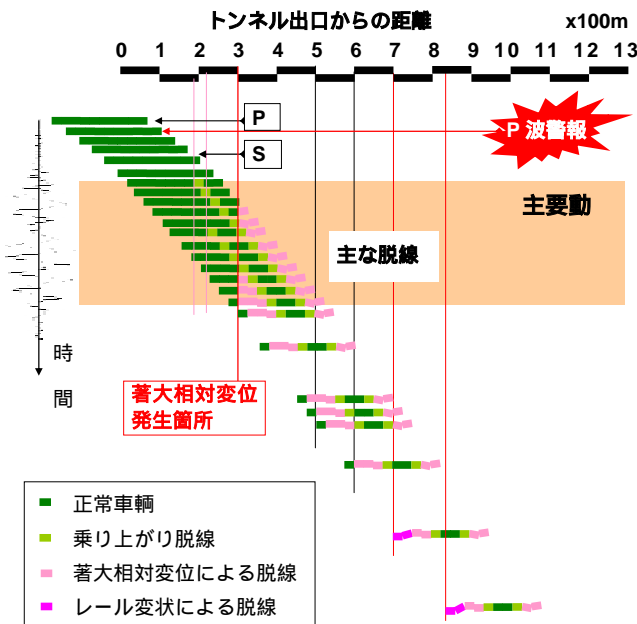
図 15 地震時脱線状況の模式図

今回の脱線現象に関する考察をまとめると、脱線は以下のように発生したと推定される。参考のため図15に脱線状況の模式図を示す。

先頭車が滝谷トンネル（206km地点）を出て、75mほど進んだところで、地震（P波）に遭遇し、スパークした。

P波から0.6秒後にコンパクトユレダス警報を受け停電、緊急ブレーキが作動し始めた。

P波から2秒後にS波が到来し、さらに1秒後大きな揺れが始まった（先頭240m付近）。その直後、8号車後部台車の後部車軸が190m付近で乗り上がり脱線した。

列車は、5-6秒継続する大きな揺れの中を、全車両が一斉に左右にロッキング震動しながら交互に片輪走行した。

高架橋ブロック間で大きな相対変位が発生する場所（285m付近）があり、ここを片輪走行するときに次々に脱線した。最初の大きな揺れが終わる頃に左車輪を挙げて右側に揺れている列車の10号車前部台車が285m付近で左側に脱線し、そのまま30mほど走行して、今度は反対側に揺れはじめ、全列車は右側車輪を挙げた。その直後、9号車の後部台車が285m付近を通過して、右側に脱線した。その後揺れは一旦おさまり、80m走行した後、再び揺れ始めた。この揺れで、右側の車輪を挙げ始めた4号車が285m付近を通過する時に左側車輪が右側に脱輪した。続いて3号車の全台車および2号車の前部台車が285m付近を通過する時は左側に脱線した。この間、およそ1.5秒、この段階で大きな揺れはおさまり、最後尾車両の1号車は無事に285mを通過した可能性が高い。

-1. 軌道側の脱線しやすい場所に脱線防止工（レールまたはガード）を敷設する。地震時は左右動が卓越し、車輪が交互に持ち上がる可能性が高い。このような状態でも効果が無くならないように配慮する。短い区間で大きな相対変位が生じる場所を選定し、集中的に敷設するだけでも、大脱線を防止する効果は大きいものと推察される。

-2. 車輪のフランジは現在 3cm であるが、これを可能なだけ伸ばすことで、脱線に対する耐性を高める。これによって、万一脱線しても、車体とレールが接触しないように期待され、摩擦熱の発生が抑えられる。

-1. 脱線しても車輛がレールから大きく逸脱しないような装置を、軌道側ないしは車輛側につける。車輛側でいえば、脱線しても台車がレールをガイドとして抱き込むような構造とする。今回の脱線でも結果的にそのような事態となったことが報告されているが、これを意識的に行おうとするものである。

-2. 脱線した後、レールに過大な熱を加えないように工夫する。具体的には、ボディーマウント車体とレールの接触を防ぐため、車体下面位置を現在より上げる。または、車輪の径を大きくする、すなわち、フランジの長さを現在よりも大きくして、脱線時にも車体とレールが接触しないようにする。これは、脱線防止にも効果的だと考えられる。

-1. 現在より早く警報できるようにする。シミュレーションによれば、フレックルはコンパクトユレダスが 1 秒で発した警報を 0.2 秒程度に短縮できる。今より 0.8 秒早く、地震計間隔を 10km にすると同程度以上の効果が期待される。

-2. いち早く走行中の新幹線を減速させるため、緊急ブレーキの空走時間を短縮する。新幹線では、停電によって緊急ブレーキが作動する仕組みとなっているが、停電後、緊急ブレーキが効き始めるまでには数秒を要する。この空走時間をほとんど 0 にできれば、警報の迅速化や検知点の増設などよりも効果的である。しかも車輛側で対策できるので現実的で、実現性の高い方策ではなかろうか。
