# 2004年スマトラ沖地震： バンダアチェにおけるアンケート震度調査

## ESTIMATION OF SESIMIC INTENSITY OF BANDA ACEH IN THE 2004 SUMATRA EARTHQUAKE BY USING QUESTIONNAIRES

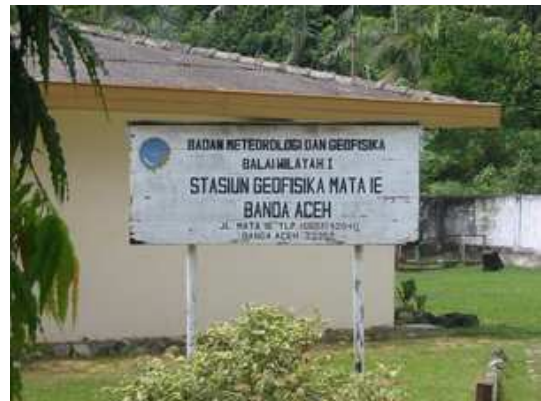
図-1 バンダアチェの観測所

バンダアチェには地震計を有する気象観測所(図-1)がある。地震当日の地震動の記録も観測されているが、図-2の下に示されるように、この記録は完全に振り切れてしまっているため、地震動の評価には利用できない。同じ写真の上部に、通常地震記録の例が写っている。この記録は一般的な地震波形の時刻歴である。これとの比較により、本地震の際の地震動の揺れが、こ

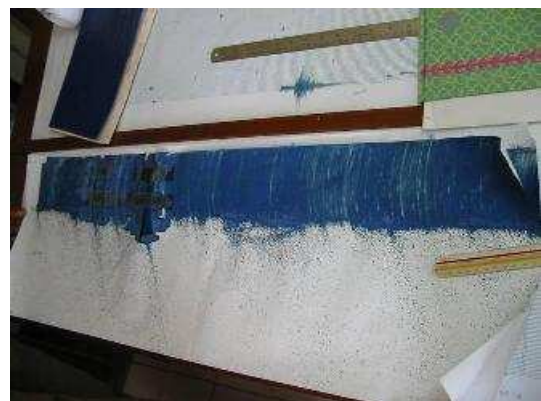
図-2 当該地震の強震記録(振り切れている。)

の地震計の計測可能範囲を(振幅においても、継続時間においても)大きく逸脱するものであったことが見

てとれる。

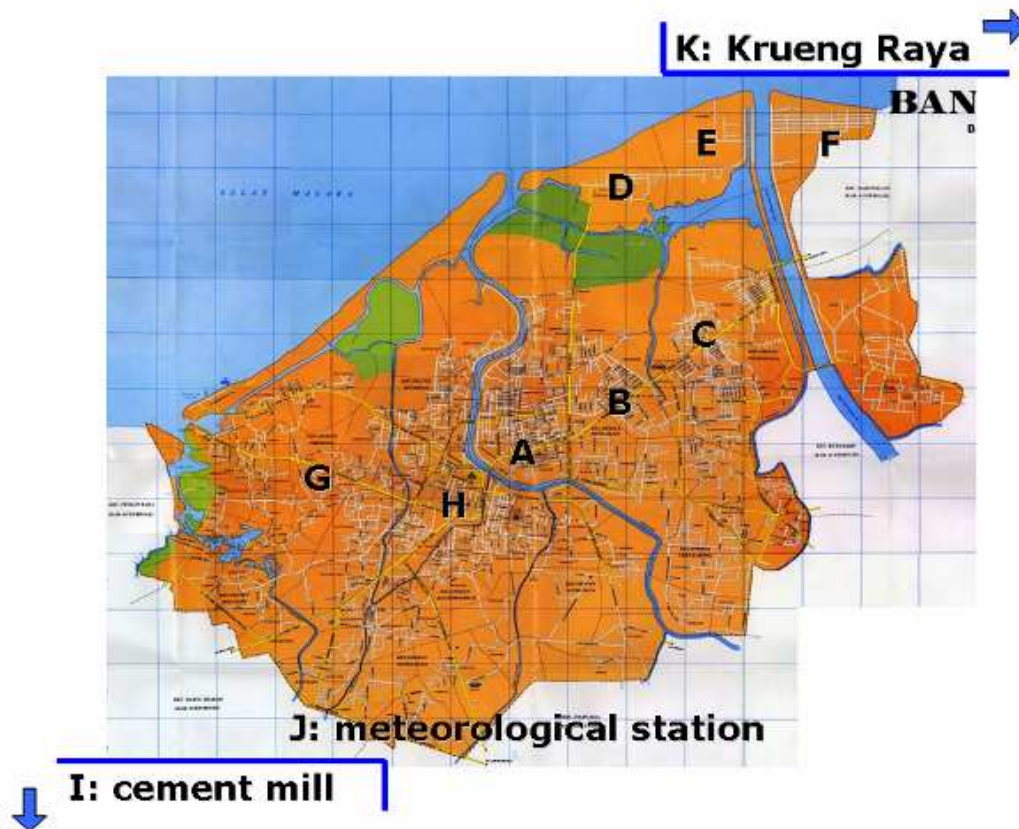
図-3 バンダアチェ市内の領域分け

調査に当たっては、バンダアチェ市内を中心に A～L の 12 地区を設定した。地区 A～H は図-3 に示されるようにバンダアチェ市内に位置する。

地区 A,B,C は、市街の基幹道路沿いの重要な商業地域である。これらの地区では多くの構造物が津波により失われてしまった。地区 D,E,F,G は、大規模な住宅

地であった地域である。これらの地区においてもほとんどの家屋が津波により流出してしまった。これらの地区は重要な地域でありその被害程度には社会的な関心が高いと思われる。しかし、被災した構造物の多くが津波により流出もしくは損壊してしまっているため地震動による被害の程度を直接調査することができない。そこで、本調査では、被害の推定にも援用することを視野にいれた地震動推定を試みるものとした。

この目的のため、グランドモスクの周辺である地区 H を設けた。この地区は中心街にあたり、様々な種類の建物が存在する。この地区も浸水したが、破壊力を持った津波は到達しなかったため、津波による建物の損壊被害は小さかった。そのため、地震動により被災した様々な建物が津波に流されずに残っている。これらの点を鑑み、地区 H を、他の地点における地震動による被害を推定するための基準とすることができると判断した。

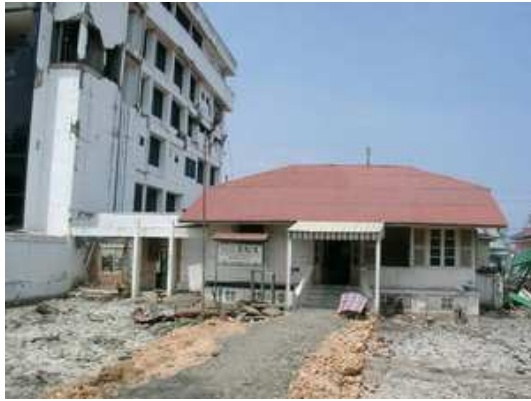
図-4 は、バンダアチェ市内の中心に位置するグランドモスクのそばの鉄筋コンクリートのホテルと、それに隣接する木造平屋のホテルを比較している。高層のコンクリート構造物が被災しているのに対し、平屋のホテルは外見上ほとんど被害を受けていない。必ずしも耐震性が高くない低層の軽い家屋が比較的小さい被害ですんでいるのに対して、3 階以上の RC 構造物が比較的大きい被害を受けている例は他にも見られた。

図-4 大きく被災した RC 構造物と、それに接する木造家屋（ホテル）

ただし、被害調査の対象とした高層建物の被災事例において、梁柱接合部における塑性ヒンジ部において鉄筋が重ね継ぎ手されるなど、不適切な施工も散見され、これらが高層建物の損壊等におよぼした影響は少なくないと考えられる。経済的な制約はあるものの、本地震の地震動に対して耐えられる耐震性能を有する構造物を作るために、耐震工学の基礎知識の普及やエンジニアの育成をはかるための方法を考えていく必要がある。

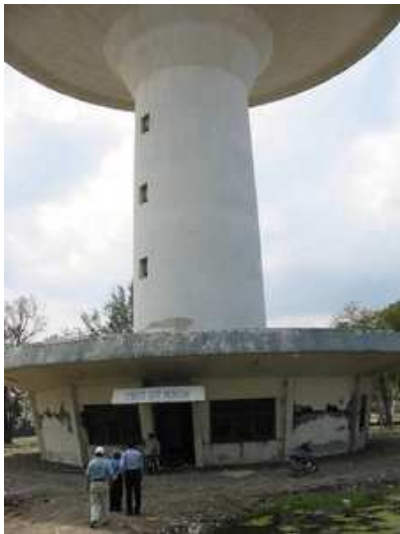
近くの給水塔 (図-5) も基部近くで曲げ破壊が生じていることが見て取れる。なお、この給水塔は現在も使用されておらず、水も満たされていない。したがっ

図-5 基部に曲げによるひびが見られる給水塔

て、比較的長い固有周期を有していたと考えられる。

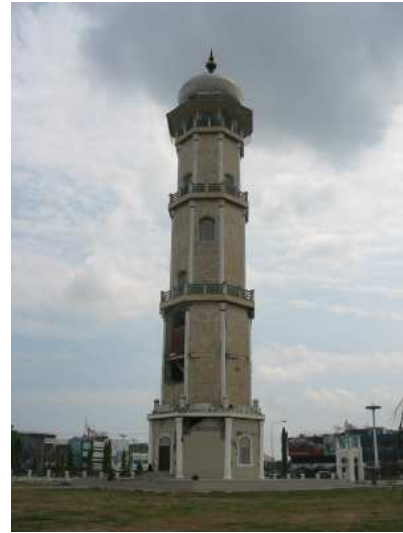
図-6 グランドモスク前の塔は損傷を受けている

図-6 に示されるグランドモスク前の塔も、基部近くに、グランドモスクの本堂に比較して大きい被害を受けていた。

これらの事例から、本地震におけるバンダアチェの地震動が、一般家屋に影響を与える周波数帯よりも長い周期帯において大きい振幅を有するものであったことが推定される。これは、この地震がマグニチュード 9（以上）という非常に大きいものであり、またバンダアチェは震源から約 250km 離れていたため、比較的長周期の成分が卓越する地震動であったと推定されることと調和的である。

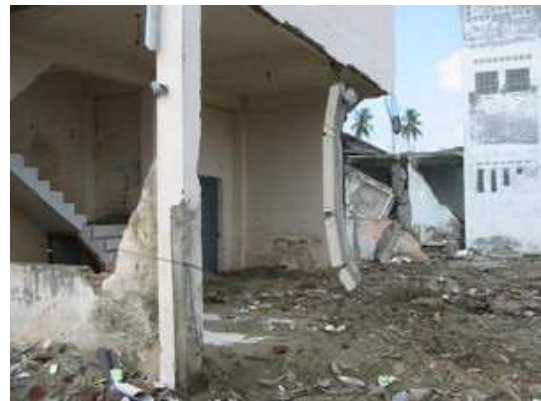
図-7 中央部分が折れ曲がる被害を受けている柱（地区 F 東側の沿岸部にて）

津波による甚大な被害を受けた沿岸部では、被災した構造物も含め、多くが津波によって流されてしまっているため、地震動に因る被災事例は多くは見られない。数少ない被災家屋を見ると、地震動による破壊とは異なるモードであることがうかがえる。図-7 に示す写真

では、柱の中央部分が折れ曲がっていることが分かる。地震動で破壊したのであれば、柱の基部が損傷を受けることが多い。この写真に見られる柱は、津波または津波により運ばれた瓦礫等が衝突することで破損したものであると推測される。逆に柱の基部に目立った損傷は見られず、地震動による被害は限定的であったと考えられる。

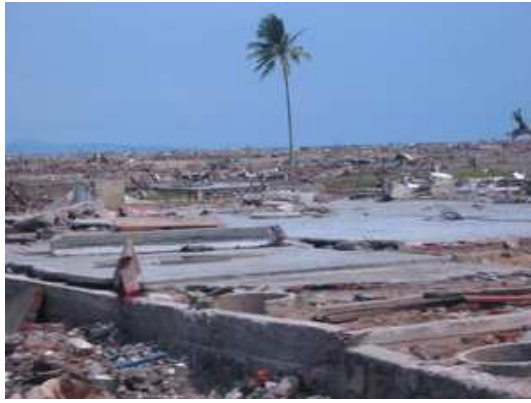
沿岸部から数 km 内陸側の住宅地であった地域においては、しっかりとした基礎が無い木造家屋は津波により流出してしまい形跡が残らない。基礎が残っている RC 建物でも、家屋は跡形もなく流されている被害が多い（図-8）これより、構造物の柱が基礎に固定されていた強度は小さかったことが推定される。一方、残存する基礎は沈下や破損の被害が少なかった。これは、比較的固い地盤であることを示唆すると考えられる。

図-8 RC 構造物の基礎は残っているが、柱は見当たらない。木造構造物は流出してしまっている（地区 F 東側の沿岸部にて）
