# 2005年福岡県西方沖地震による 玄界島の建物被害地域の自動抽出

2005年福岡県西方沖地震の翌日に撮影された空撮画像を用いて、建物被害地域の自動抽出を試みた。自動抽出の検証データを作成するため、事前に目視判読を行った。抽出指標は7×7画素領域を単位としたエッジ強度の分散、エッジ方向の最頻度、エッジ強度の同時生起行列から求まる角2次モーメントおよびエントロピーの4指標とし、1995年兵庫県南部地震の倒壊建物の特徴づけたしきい値を適用した。この手法では樹木や草木が繁茂した状態を誤って抽出する可能性があることから、色相による緑系色の除去を行った。色相を含まない4指標と色相を含む5指標の2通りについて、マルチレベルスライス法による画素の抽出と63×63画素のテクスチャ解析を行い、自動抽出の結果と目視判読の結果を比較した。

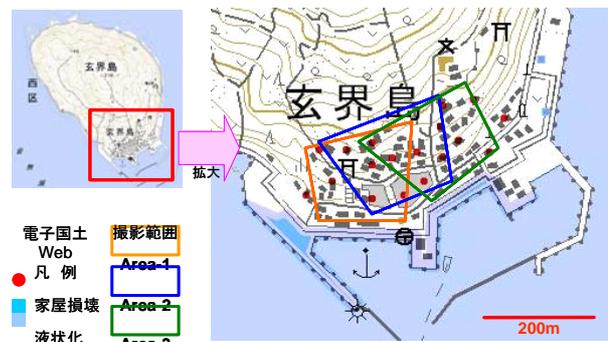
図-1 空撮画像の位置図 (背景の地図と家屋損壊・液状化の分布は電子国土 Web<sup>3)</sup> より引用)

被害抽出に用いた空撮画像の撮影位置を図-1、画像を図-2に示す。位置図の背景には国土交通省国土地理院が提供する電子国土<sup>3)</sup>を利用した。これらの空撮画像は、地震の翌日、飛行高度300~400mの軽飛行機上から一眼レフカメラ (PENTAX67) により斜め下方を撮影・現像した写真を電子化し、地上解像度約10cmに調整したものである。

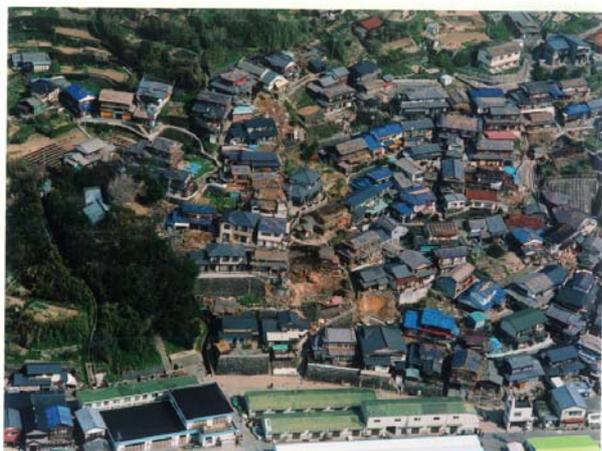
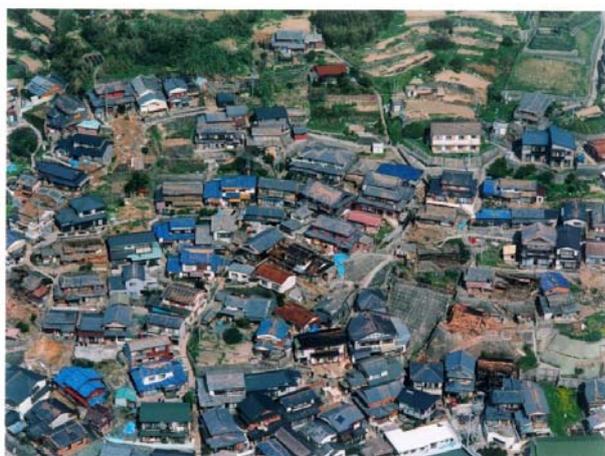
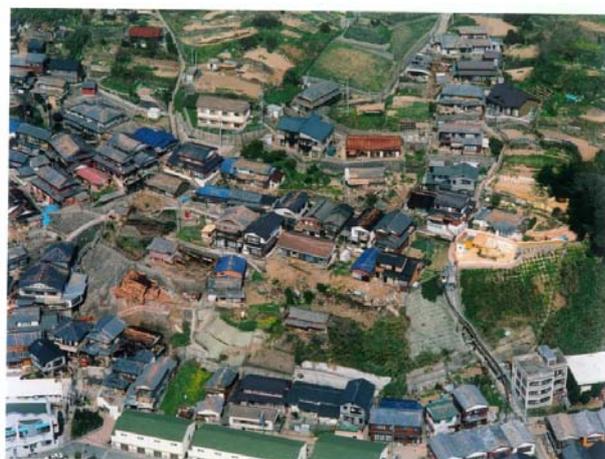
図-2 本研究で用いた空撮画像

斜め撮影の画像は、建物上部の情報に加えて建物側面部の情報の取得が可能である。2万5千分の1の地形図から読み取れる玄界島の住家地域は、10度以上の傾斜地に立地している。そのため、平地に立地した住宅地よりも建物の側面情報が得られやすく、鉛直下方を撮影する垂直写真よりも家屋の損壊状況を詳細に把握できる。

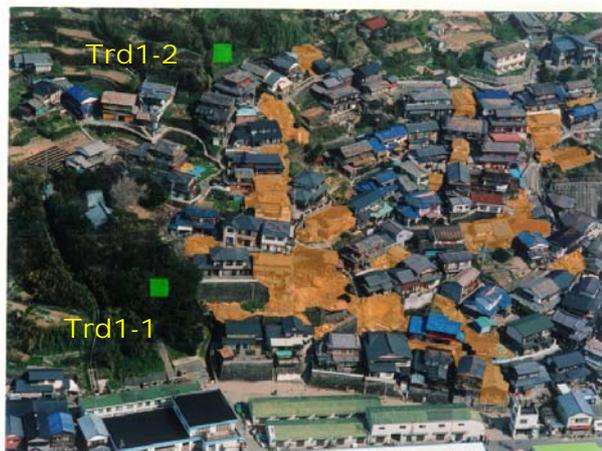
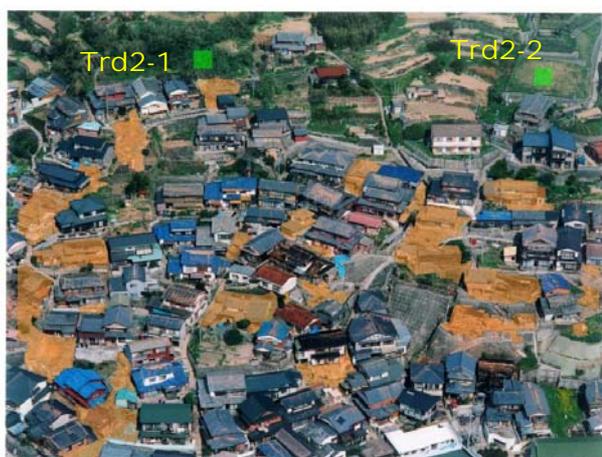
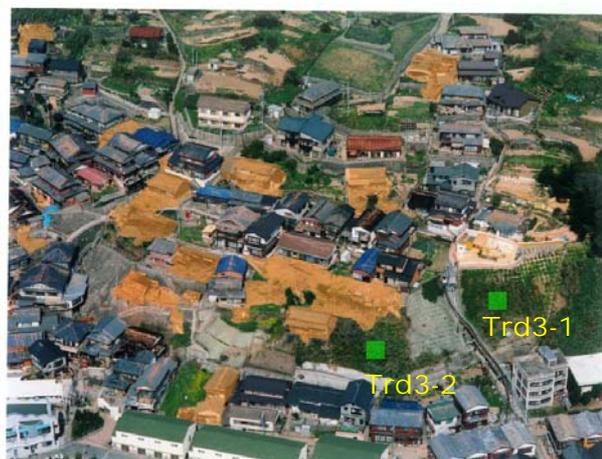
図-3 目視判読による倒壊・擁壁崩壊の抽出結果（橙）と緑に関するトレーニングデータ位置（緑）

判読基準を長谷川ら<sup>4)</sup>にならった。また、玄界島の住家が分布する地域では擁壁の崩壊にともなう建物被害が画像から読み取れた。よって、本報告では、とくに住家が分布する地域での擁壁崩壊や小規模な斜面崩壊が発生した領域についても目視で抽出した。目視判読の結果を図-3に示す。

斜め撮影の空撮画像から図-3に示す $50 \times 50$ 画素領域をトレーニングデータとして抽出し、以下の方法で色相 $H$ を計算した<sup>7)</sup>。

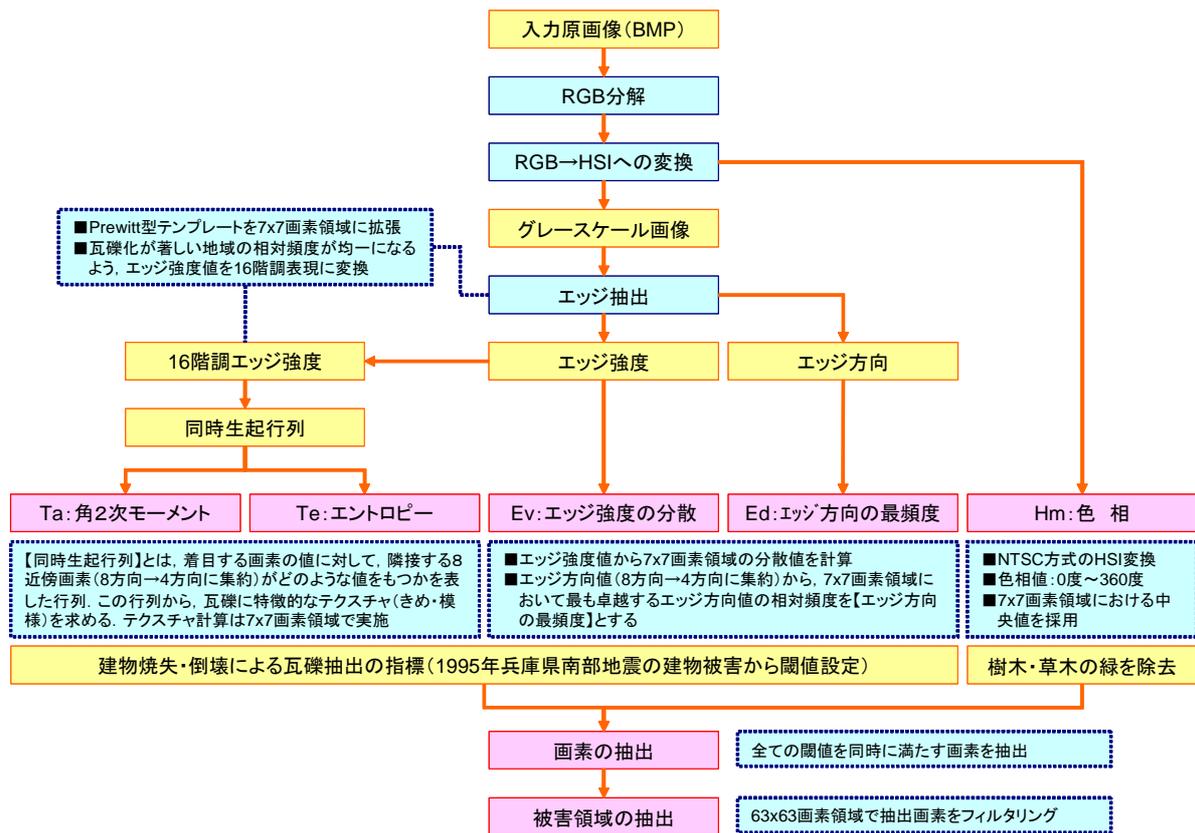
図-4 本報告における建物被害を抽出する処理の流れ

本報告で適用した被害抽出の流れを図-4に示す。三富ら<sup>2)</sup>は、1995年兵庫県南部地震の後に撮影された空撮画像を用いて、木造倒壊建物が示す画像上の特徴を表-1に示す指標としきい値で特徴づけた。具体的には、倒壊建物の瓦礫が呈する輪郭の乱れを、7×7画素領域におけるエッジ強度の分散*Ev*、エッジ方向の最頻度*Ed*、同時生起行列から求まる角二次モ

メント*Ta*とエントロピー*Te*を被害抽出に用いる指標とした。次に、表-1のしきい値全てを満たす画素を被害とみなして抽出し（マルチレベルスライス法）、小さめの木造住家1棟をおおよそ近似する領域に含まれる抽出画素の割合（*Rpx*値）を計算した。建物被害地域は、*Rpx*値にしきい値を設けて抽出される領域とした。三富ら<sup>2)</sup>は*Rpx*値30%以上の場合を建物被害地域とみなした。なお、この手法は、地上解像度が10cm程度の高解像度画像の場合、樹木を誤って抽出する傾向にあることがわかってきた<sup>6)</sup>。よって、本報告では樹木の影響を考慮した場合について検討することとした。

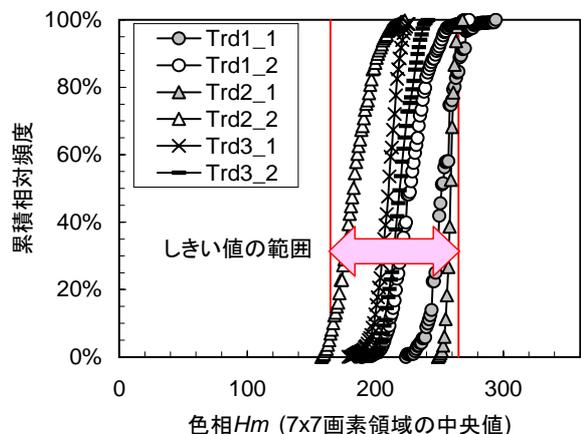
図-5 色相中央値 *Hm* に対する各トレーニングデータの累積相対頻度分布

$R, G, B$ は入力するビットマップ (BMP) 形式の原画像における $R$ 値,  $G$ 値,  $B$ 値を表す。青木ら<sup>8)</sup>は、上式から計算された色相から $7 \times 7$ 画素領域の中央値を計算し、色相中央値 $H_m$ を被害抽出の指標としている。本報告では、草木の緑を除去するために $7 \times 7$ 画素領域の色相中央値 $H_m$ を計算した。図-5は、草木の緑に関する計6種類のトレーニングデータについて、色相中央値 $H_m$ に対する累積相対頻度分布を描いたものである。三富ら<sup>2)</sup>は、表-1に示したエッ

ジに関する各指標のしきい値を求める際、累積相対頻度20%~80%のデータから直線近似し、累積0%と100%で交わる値をしきい値とした、これにならない、累積0%との交点がもっとも小さくなる $Trd2-2$ と、もっとも大きくなる $Trd1-1$ から、色相中央値 $H_m$  165度~265度を草木の緑を除去するためのしきい値とした。

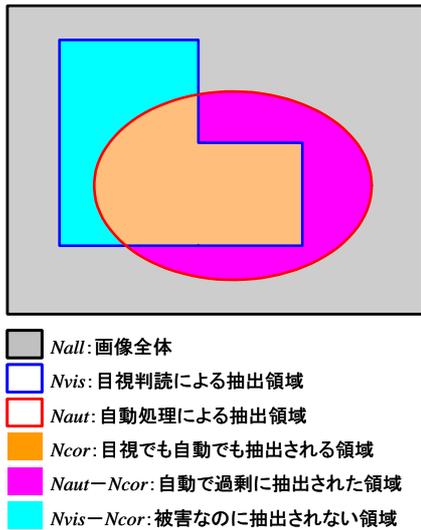
図-6 抽出精度を評価するために用いる指標の概念図

正答率：  $R_{cor} = N_{cor} / (N_{vis} + N_{aut} - N_{cor})$  (4)

過剰率：  $R_{ovr} = (N_{aut} - N_{cor}) / (N_{vis} + N_{aut} - N_{cor})$  (5)

不足率：  $R_{ins} = (N_{vis} - N_{cor}) / (N_{vis} + N_{aut} - N_{cor})$  (6)

誤答率：  $R_{err} = R_{ovr} + R_{ins} = 1 - R_{cor}$  (7)

これらの指標の概念を図-6に示す。

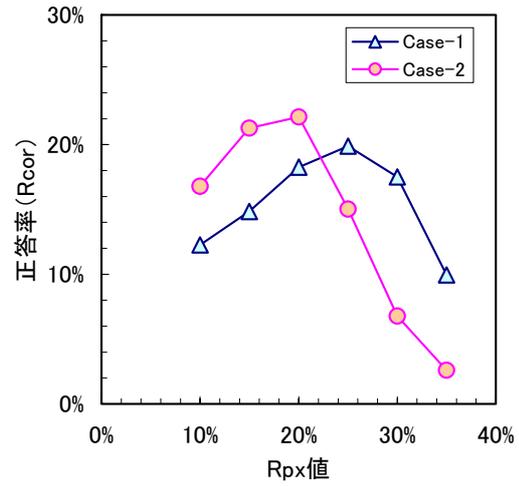
図-7  $R_{px}$  値に対する正答率の分布

緑除去を考慮しない従来的手法を[Case-1]、緑除去を考慮した手法を[Case-2]として、それぞれの正答率、過剰率、不足率を計算した。正答率を図-7、各ケースの過剰率と不足率を図-8に示し、以下のように整理した。

- ①  $R_{px}$  値に対する正答率の変化は凸型となる。

- ② 正答率は全体的に低く、誤答率が高い。
- ③  $R_{px}$  値が小さいほど過剰率が高く、 $R_{px}$  値が大きいほど不足率が高い。
- ④ 正答率の最大値は[Case-1]のとき  $R_{px}$  値25%で19.9%、[Case-2]のとき  $R_{px}$  値20%で22.1%ある。

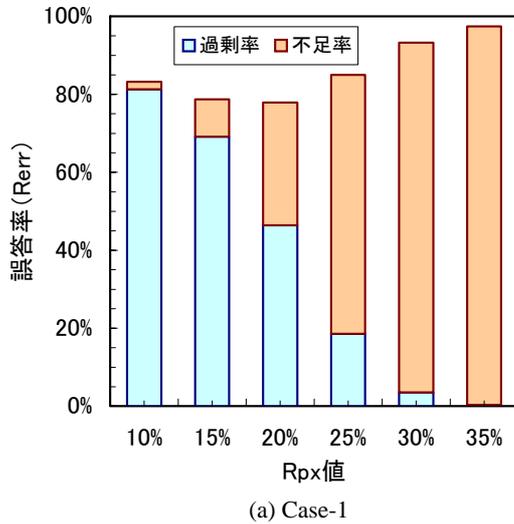
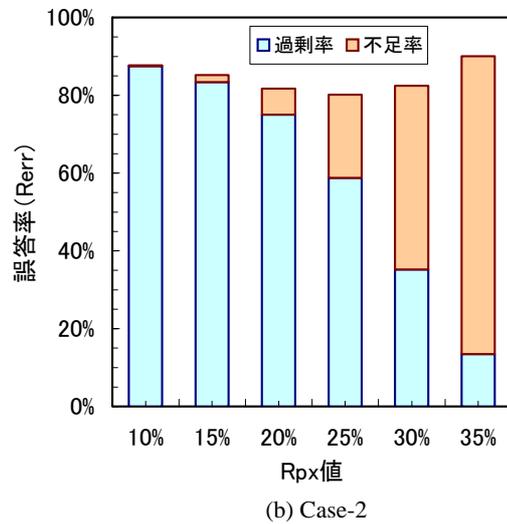
図-8  $R_{px}$  値に対する誤答率と過剰率・不足率の関係

- ① 屋根に葺き土がみえる住家は瓦礫域のようにみえるが、目視判読で倒壊としていないため、過剰に抽出される領域となる可能性がある。
- ② 擁壁が崩壊している領域は段々畑と類似しており、過剰に抽出される可能性がある。
- ③ 建物側面に瓦礫が発生しても屋根の形状が崩れていない場合、建物側面は被害、屋根部分は無被害と判定される。その結果、不足率が高まる。
- ④ 擁壁崩壊のうち瓦礫部分は被害と判定されるが、崩壊した斜面の滑らかな部分は無被害と判定される。その結果、不足率が高まる。

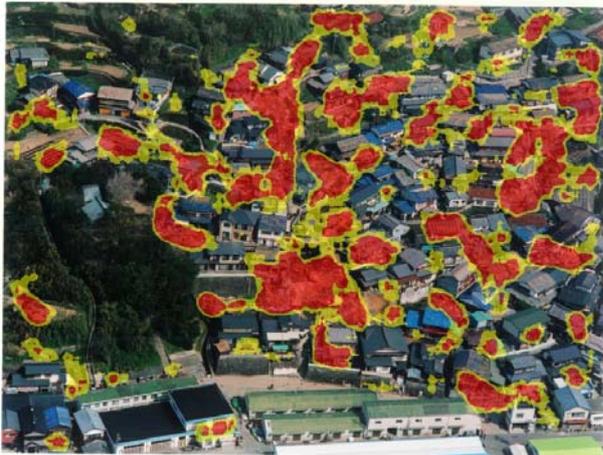
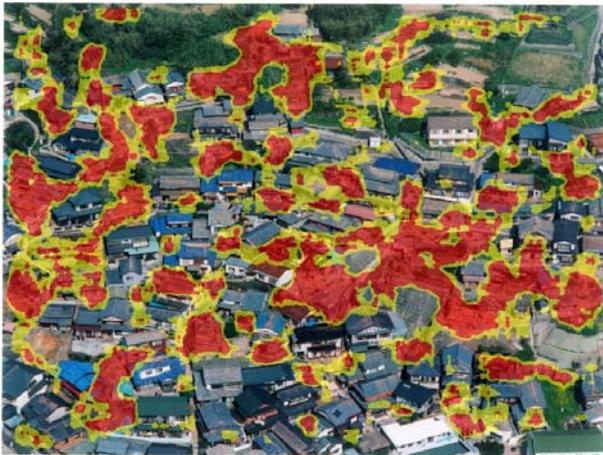
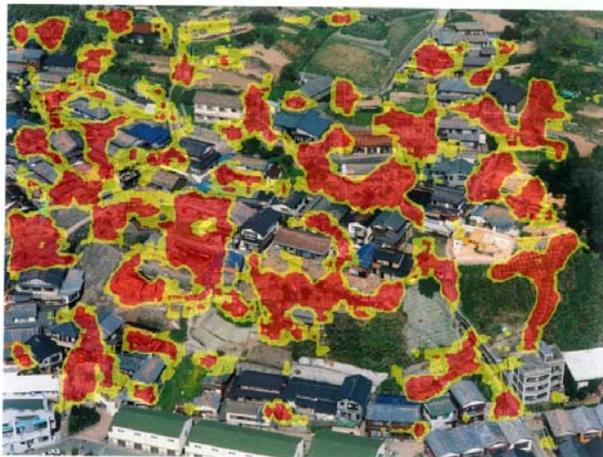
図-9 従来手法<sup>2)</sup>による被害抽出結果 [Case-1]

ケース	$R_{px}$	正答率 $R_{cor}$	過剰率 $R_{ovr}$	不足率 $R_{ins}$	誤答率 $R_{err}$	$R_{c/v}$	備考
Case-1	20%	18.3%	75.0%	6.7%	81.7%	73.1%	図-9の黄領域 ( $20\% \leq R_{px} < 25\%$ )
	25%	19.9%	58.8%	21.3%	80.1%	48.2%	図-9の赤領域 ( $25\% \leq R_{px}$ )
Case-2	15%	21.3%	69.1%	9.6%	78.7%	69.0%	図-10の黄領域 ( $15\% \leq R_{px} < 20\%$ )
	20%	22.1%	46.4%	31.5%	77.9%	41.3%	図-10の赤領域 ( $20\% \leq R_{px}$ )

[Case-1]と[Case-2]の被害抽出結果を図-9と図-10にそれぞれ示す。表示色のもととなったRpx値での正答率、過剰率、不足率、誤答率およびRc/hを表-2に示す。いずれも正答率が高く誤答率は低いが、黄色の範囲を定めたRpx値では[Case-1]、[Case-2]ともにRc/h~70%、すなわち、目視判読領域における抽出画素の割合は7割を占める。図-11は、緑除去の効果を比較するために、[Case-1]の結果から[Case-2]の結果を引いた残りの領域である。建物被害と直接関係のない段々畑や擁壁および草木などが、従来手法の[Case-1]では十分除去されないことがわかった。この結果は、[Case-1]の過剰率が[Case-2]と比べて高いことを裏付けるものである。

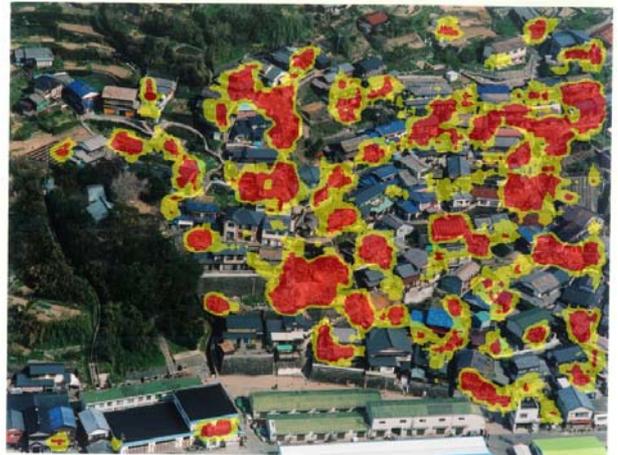
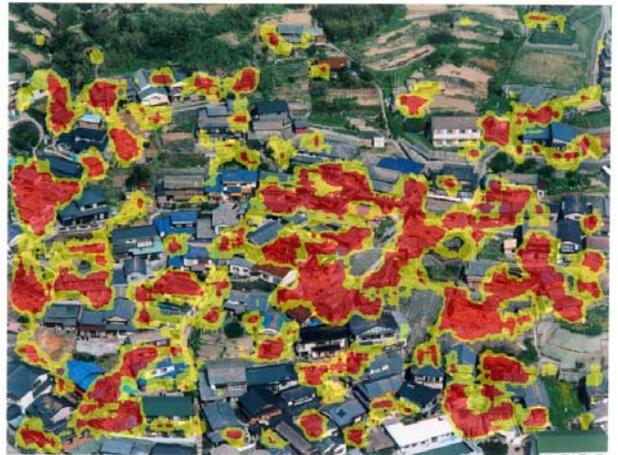
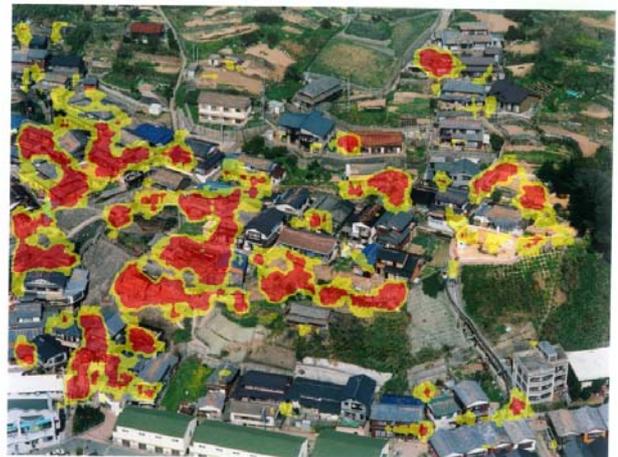
図-10 緑の除去を考慮した被害抽出結果 [Case-2]

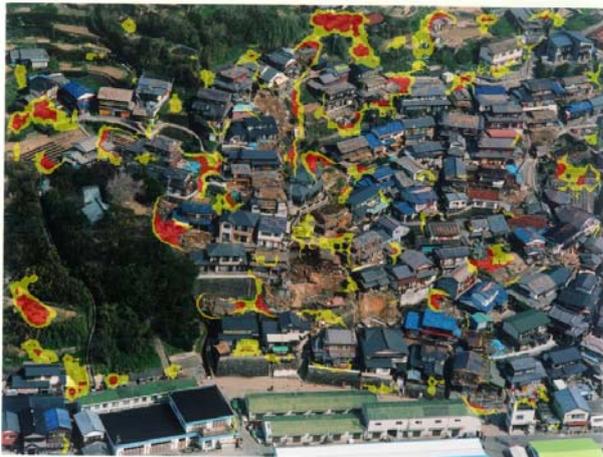
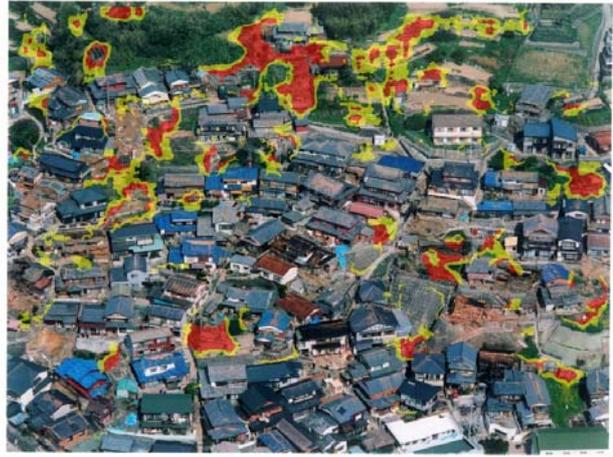
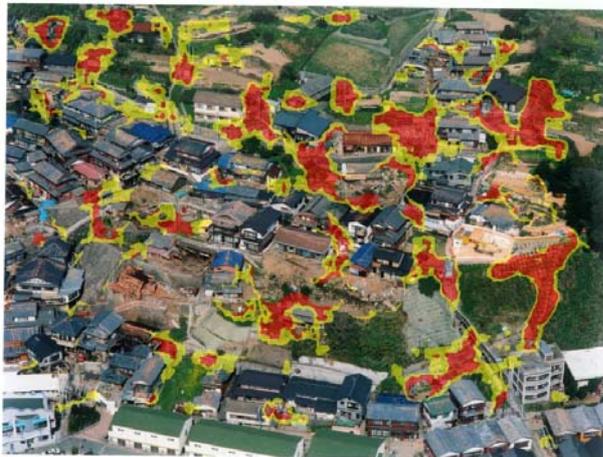
図-11 緑の除去を考慮した結果 (図-10) と比較して従来手法<sup>2)</sup> (図-9) が過剰に抽出した領域
