# スマトラ沖地震・津波における タイのライフライン被害と復旧

本稿は、2004年12月26日にスマトラ島沖で発生した地震および津波による、タイ・プーケット県、パンガー県の水道、電力、通信のライフライン施設の被害と当事業体の緊急対応について、現地調査を行い、整理した結果を報告するものである。地震動による施設の被害はなかったが、海岸沿いの施設は津波波力による施設の損壊や機能損傷を被った。とくに、津波によって地盤が洗掘されて地中管路にも被害が及ぶ洗掘被害が顕著であった。また、電力ケーブルを埋設した地域では、津波の被害を受けておらず、電線の地中化は津波被害を軽減させた。

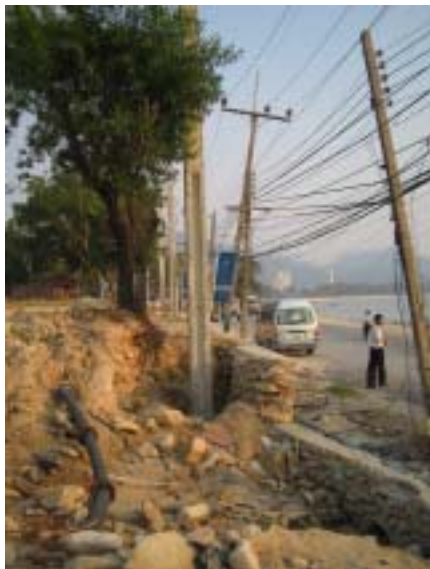
図-4 洗掘被害の様子

著者らの現地調査では、Phatong Beach の北側で津波によって盛土地盤が洗掘されて、管路が露出し、さらに津波波力によって管路が破壊されそうになっているものが見られた (図-4)。この管路は熱癒着

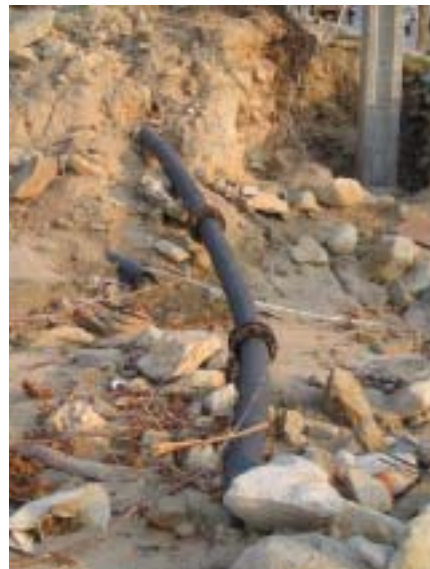
図-5 洗掘被害の様子

された HDPC 管で継手部をフランジで固定されている。しかし、図-5 に示すようにボルトはフランジの穴の数に対してが半分しか止められていなかった。柔軟な HDPC 管であったため、このような洗掘被害にも耐えることができたと考えられる。その他、プーケット島北部の西海岸では、橋台脇の盛土が遡上してきた津波で流され、埋設されている管路も被害を受けていた (図-6,7)。図-8 は、仮復旧されている管路の様子である。PWWA の供給エリアで Phatong Beach 南側に橋梁があり、地元の人の話では高さ 10m 程度ある桁のところまで津波がきたと証言している (図-9)。この橋梁沿いに PWWA の配水管があるが、この管路が橋梁に添架されておらず、現地調査の結果からは地下に埋設されていると考えられる。

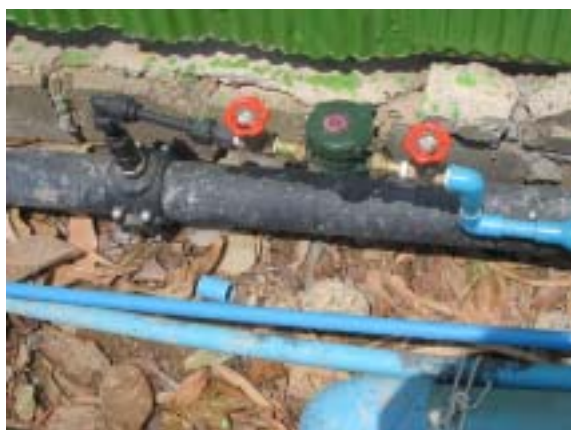
図-8 水道メータ

県レベルで、電力・通信・水道の管路を一つのダクトに收容して地中に埋設する共同溝構築を申請している。今回の津波による被害の多くは、路上に露出したメータや屋内管に被害が集中した。屋内管は1979年の基準で個人の所有物と規定されているので、どんな材料の管を用いても良いことになっているが、今後はフレキシブルなPE管を使用するように指導することを考えている。

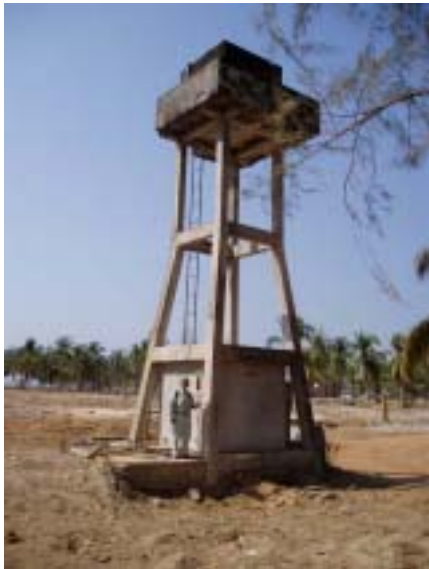
図-10 Khuk Kak 周辺の配水塔（周辺の建物はなくなり塔だけが残っている）

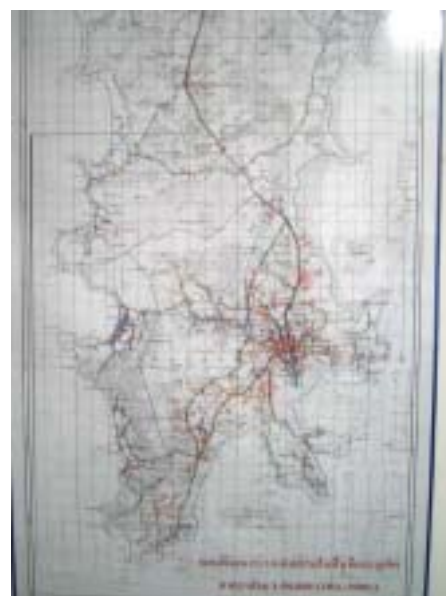
図-13 主要送電線

主要な高圧送電線は、国道4号線のペッカセム道路沿いに、プーケット島北部から島の中央部を通り、プーケットタウンへ通じている（図-13）。この主要幹線から、島西側の海岸へ内陸部を通して供給されている。高圧送電線は33kVの電圧で供給されており、低圧送電線は200～430Vで供給されている。プーケット県PEAでは、高圧送電線が710.31km、低圧送電線が1,599.45km敷設されている。また営業所は島内に3箇所ある。本店（従業員122人）はプーケットタウンにあり、その他にPhatong（従業員17人）、Koh yao（従業員4人）の2支店で組織化されている。

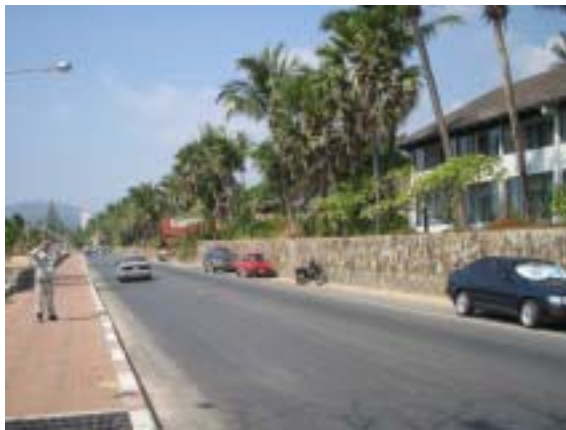
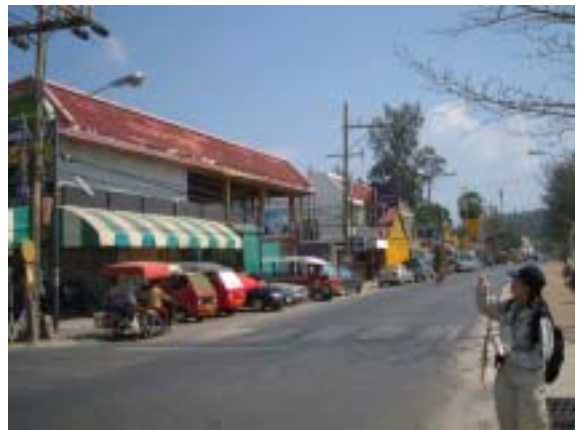
1km の地中ケーブルを敷設することを計画している。そのため、Phatong Beach で 3 億 6,000 万 BHT、Kamala Beach で 8,000 万 BHT の予算を政府に申請中である。現在、プーケットでは地中ケーブルが埋設されている。海岸沿いでは、Karon Beach で 4 年前に地中ケーブルが 500m 敷設されている。今回の津波で海岸は被害を受けたが、地中ケーブルには被

図-14 地中ケーブル敷設地域

図-15 電柱敷設地域

害が無かった。現地の様子を図-14, 15 に示している。地中ケーブルが埋設されている地域は、リゾートホテルが海岸線沿いに建設されており、一方、ある交差点より南側の商店、住宅地域では以前の電柱が残っている状態である。本地域は、リゾート開発にともない景観に配慮して無電柱化が図られたといえる。しかし、この無電柱化対策が津波被害を軽減した。

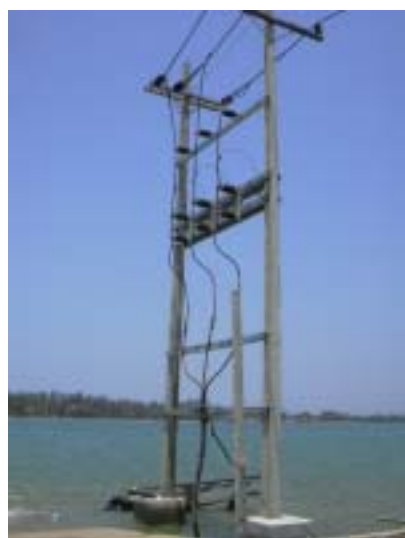
Nam Kem から離島の Kho Khao 島へは海底ケーブル(400m)を使って送電している。ケーブルは津波の被害を受けなかったが、陸地の電柱が損傷したために、島への送電が停止した。図-17 は、Nam Kem の海岸に立つ電柱である。津波で流され、新しく再建されたものである。島へは小型ボートしか移動手段がない。

図-17 Kho Khao 島への送電側の電柱（再建後）

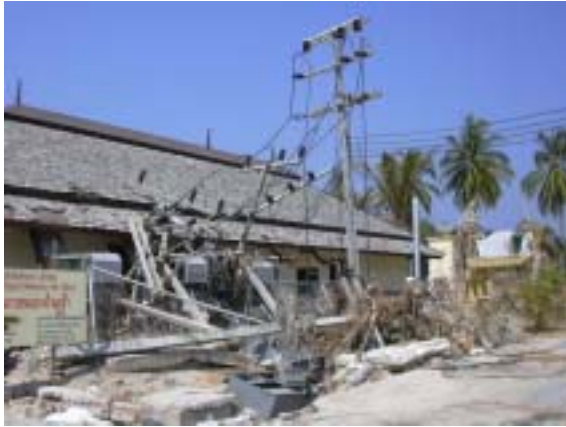
図-19 柱状変圧器の倒壊

津波による電力施設の被害状況事例を以下に示す。海岸沿いの柱状変圧器は、電柱が倒壊することによって、転落した。一般に 2 本の電柱に横柱を組み、その間に柱状変圧器を設置している。倒壊のモードとして、津波によって変圧器が荷重の作用点になり、横柱と電柱との交差点で曲げ破壊を起こすもの（図-19 参照）がある。2 つ目に、電柱の埋設地盤

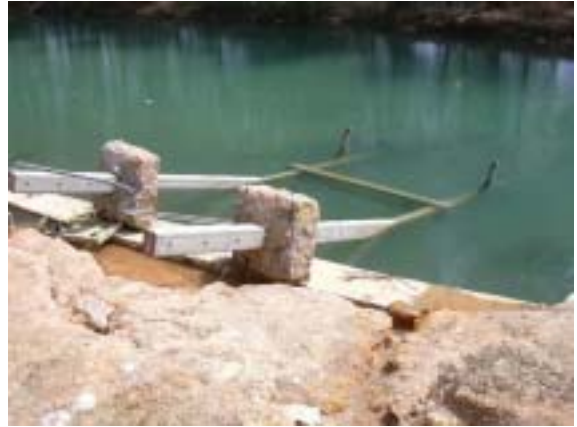
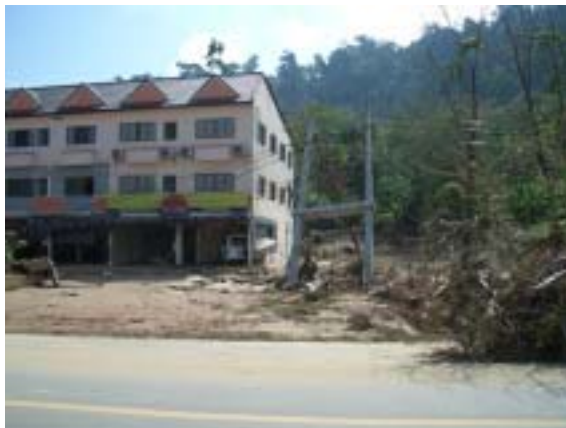
図-20 柱状変圧器の倒壊

図-21 柱状変圧器の倒壊

の締め固めがゆるく、図-20, 21 のように電柱の根元から転倒、傾斜するものがある。また、電柱も同様に、根元から傾斜するものと電柱の真ん中で切断するものに分けられる。津波は、海水だけでなく、泥や倒壊した住家、自動車などを含むため（図-25 から図-28 参照）、それらの衝突によって倒壊したものと考えられる。

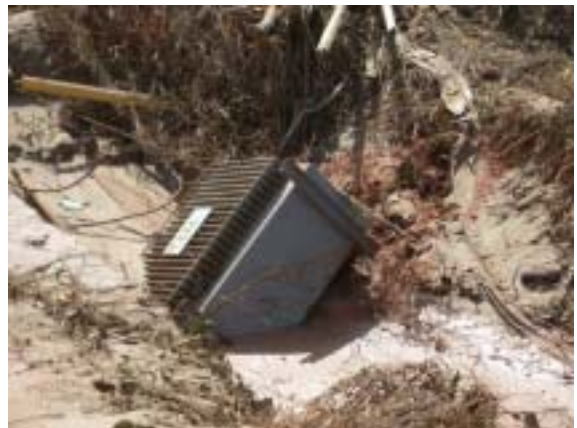
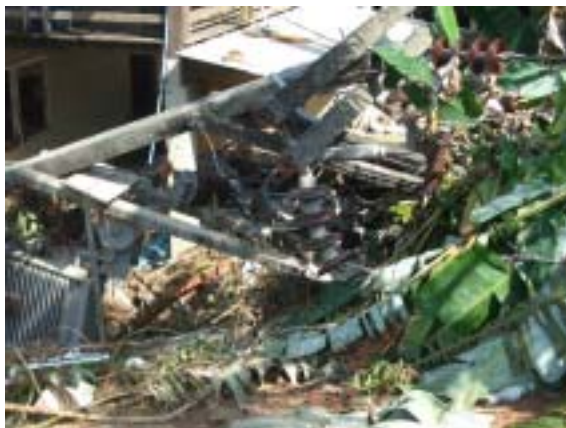
図-22 柱状変圧器の倒壊

図-23 柱状変圧器の倒壊

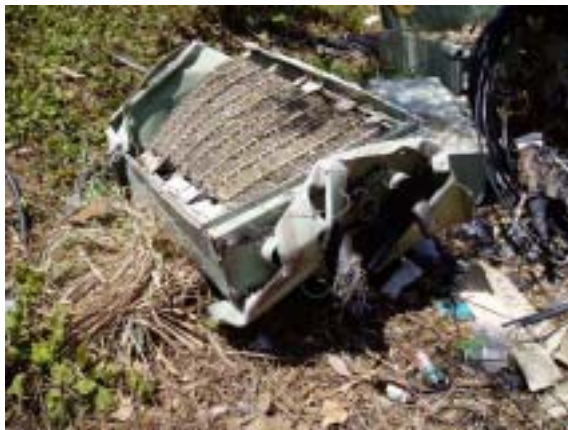
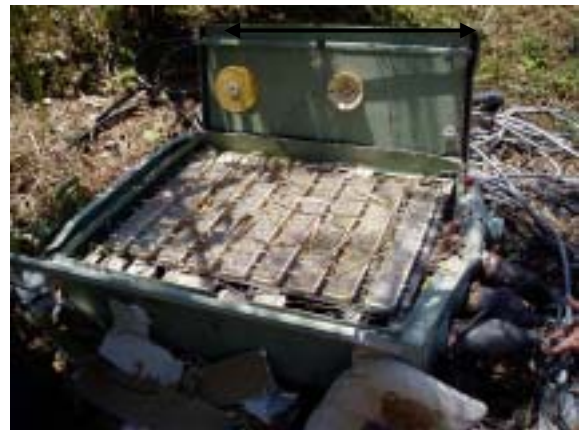
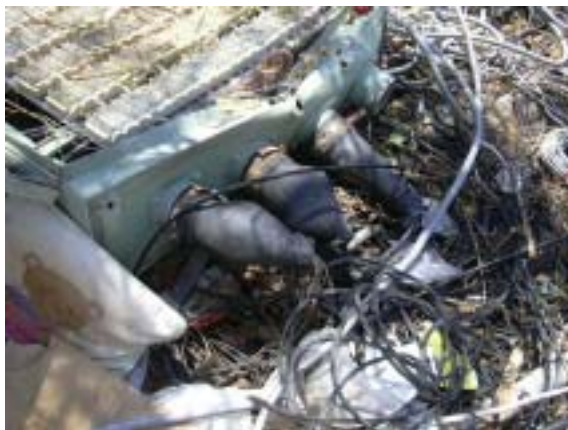
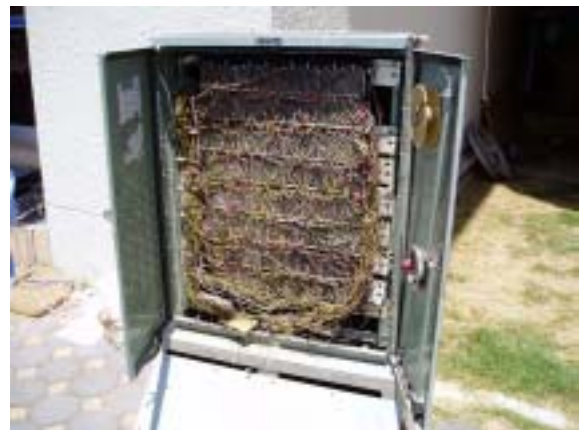
また、Phatong Beach では 16,000 回線が被災した。ここでは、海岸沿いの道路に交換盤を設置していたが、津波とともに、自動車などが交換盤にあたり、転倒した。これらの被害状況は、図-31～34 に示すとおりである。また、海岸から 500m 先にあった交換盤（図-34）は、波によって傾斜したが、倒壊するまでには至らなかった。しかし、機器の中に海水が浸水したために、システムにエラーが生じて使用できなくなった。

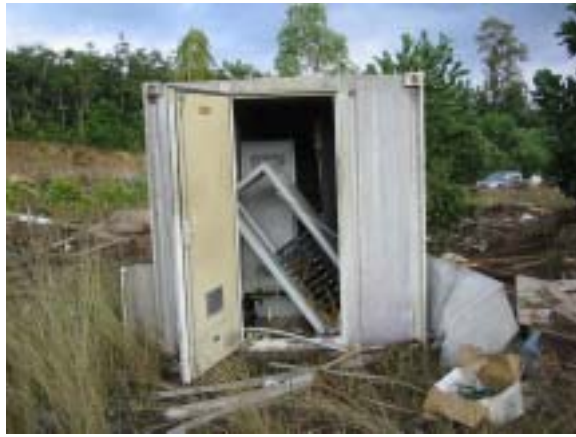
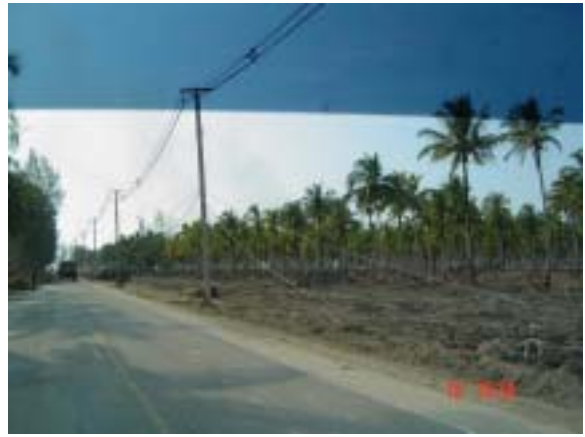
図-35 交換盤の被害

図-36 通信ケーブルの被害

Khuk Kak 地区に被害が集中した。通信電柱やケーブルは津波で流された。被害範囲は海岸沿いの 20km の範囲で、この地域には停電も発生した。固定回線の 1,700 顧客が使用停止となり、被害損失は復旧費用など合わせて 4,500 万 BHT である。図-35 ~ 37 はパンガー県 TOT の被害状況である。図-36 は、電力用の電柱に通信ケーブルを添架したものである。電力ケーブルは電柱の頂部をつないでいるが、通信ケーブルは電柱の中心部を通していている。そのため、電柱には被害がないが、通信ケーブルだけが切断されることも多かった。

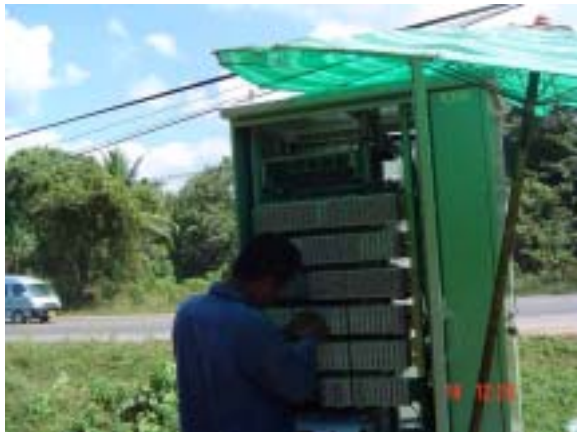
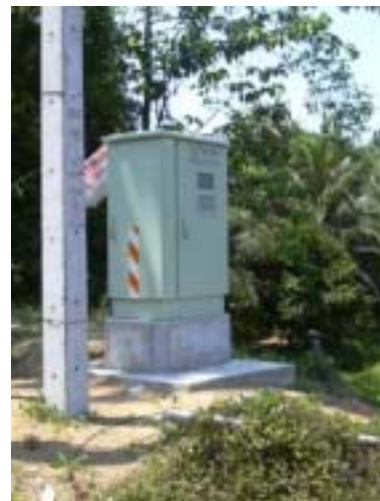
図-40 Pak Veep での交換盤の設置状況

図-41 Pak Veep での交換盤設置後の様子

現在立てている．Khuk Kak の交換盤を修繕する間，北側の Pak Veep と南側の Ban la on に新たな交換盤を設置した．新しい交換盤は調査時に現地で確認しており，稼動中であった．

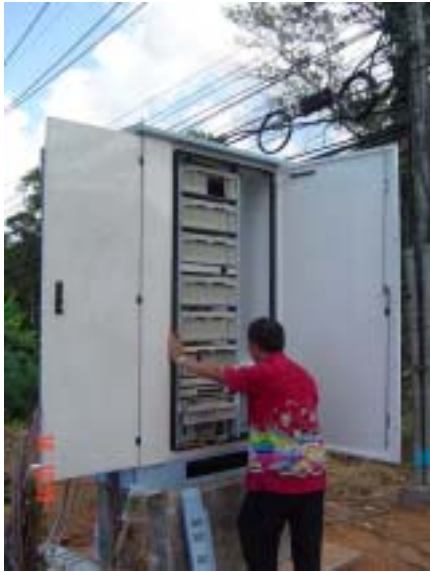
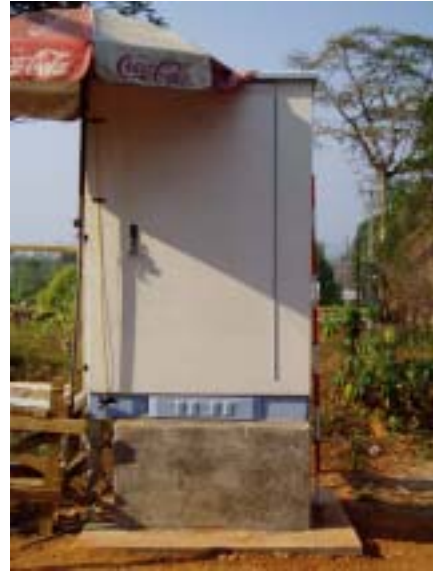
図-42 Bang la on での交換盤の設置状況

図-43 Bang la on での交換盤設置後の様子
