# インド洋大津波の被害と教訓 —現地調査と映像から分かってきたこと

2004年12月26日に発生したスマトラ沖地震・インド洋大津波は甚大な被害を出した。この時、残された衝撃的な映像が世界に発信され、予想を上回る実態を知ることが出来た。被災後、各地で現地調査も実施され、状況も整理されつつある。本文は、現地調査と映像から分かる津波の実態を被害を紹介し、我々の教訓となるであろう項目を整理した。

### The damage due to the 2004 Indian Ocean Tsunami and their lessons suggested by the field survey and records in video

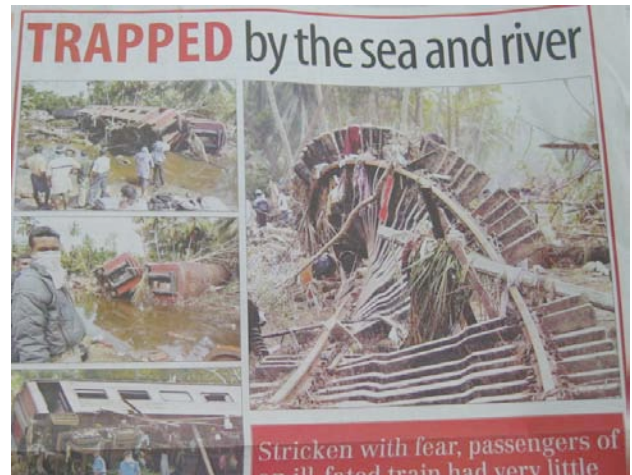
写真1 地元新聞が報道した列車の被害

列車事故：今回、ゴール市北部のヒッカドア、カハワでは、9両の列車が被災し千名以上の犠牲を出した(写真1)。津波第一波が来襲した時に、この列車がたまたまこの付近を通過しており、第一波の来襲により停止した。この第一波は、陸上で僅かに浸

水した程度で被害を出すことはなかった。この周辺の住民も津波来襲の異変を見て、内陸側へ避難を開始している。その一部は、停車していた列車の内部へ逃げ込んでいった。列車の車両は、車などと比較して強固であり、高さもあるために、住民にとっては安全に見えたに違いない。しかし、3-40分後(証言によっては15分程度)に来襲した第2波により飲み込まれてしまった。第2波の痕跡は浸水高で5m前後、局所的に10mに達する場所もあった。車両は大きな破壊を受けることはなかったが、内部に浸水した海水により、ほとんどの乗客・住民は外ににげ出すことも出来ずに、水死してしまった。一瞬で来襲した津波による悲劇である。第一波で避難行動を開始したが、その場所が悪く被災したのである。津波の場合、遠い場所よりも高い場所への避難が原則となる。

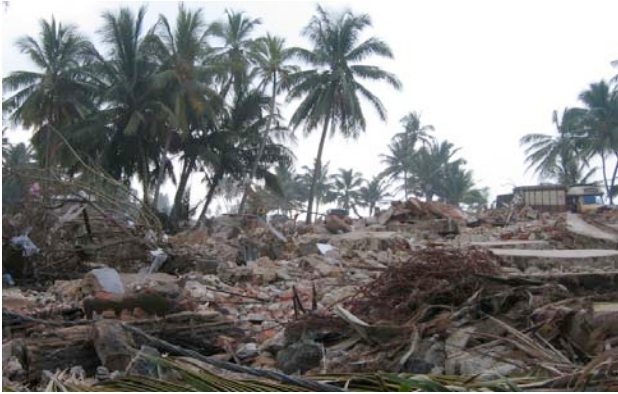
建物破壊：流体力は水深に比例し、さらに流速の2乗に比例する。さらに、物体に作用する力を考えると、流れの方向に対してそれが前後で対象かどうかに関係する。対称であると前後で同じ力がかかるのでバランスがとれ、実質的な力はゼロとなる。従って、ココナツの木など形状が一見倒れそうに見えるが、細い円柱であるため前後で流況を大きく変化することがない。その結果、作用流体力は小さく、周辺の建物は破壊されても、このような植生だけが立っているという光景が各地で見られた。そのため、1階が柱などで構成されているピロティー方式の建物(高床式住居も含む)は、被害を免れることが多い。この地域での煉瓦造りの家が多く、強度的にはコンクリートに劣る。水圧を受けただけでも倒壊しており、さらに、流れが加わると煉瓦の壁などは粉々に破壊された(写真2)。

写真2 破壊された住宅

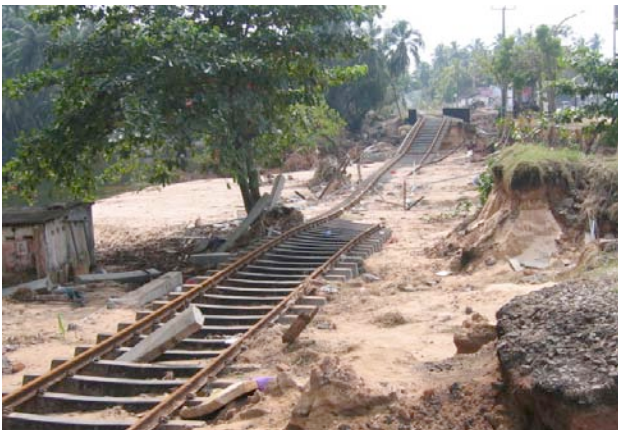
侵食：沿岸部、建物周り、橋脚や鉄塔周り、で大規模な侵食または堆積が見られた。上部構造は大丈

夫であっても、基礎部での侵食のために傾斜し機能低下が起こっていた。このような砂移動は、押し波だけでなく引き波でも生じ、衝撃的な力の作用より一方向の流れの継続時間が長いと大きな規模の侵食が生じていた。写真3は一例である。狭い河口に侵入した津波が広い河道内に広がり、大きな渦を形成し、それが線路の基礎を大きく侵食させた。深さ2m、長さ200m以上、幅20m位の規模であった。なお、アスファルトやコンクリートで被覆していると侵食はない。

写真3 鉄道の基礎が侵食され大きな影響が生じた

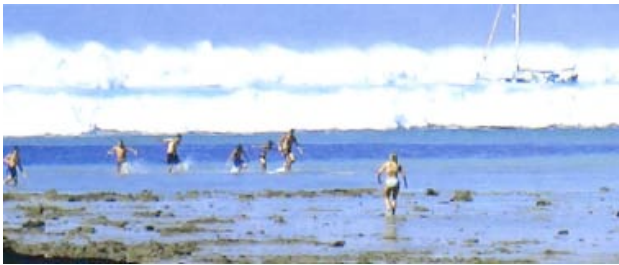
さらに、人間は、視覚や臭覚を有している。1998年パプアニューギニア地震津波の際には、津波の遡上と共に、強い臭いが報告されているが、他の事例での報告はなく、共通であるとは考え難い。一方、視覚は、誰でも異常な水位上昇や白波を立てて一直線状に来襲する状況は認識できるはずである。ただし、今回のビデオでは、人々は沖に見える津波の姿を見ている（視覚的に認識している）にも拘わらず、「異常さ」を認知せず、危険回避の行動がないのである（写真4）。ここで、沿岸を見る人の位置によって、この認知が大きく変わっている可能性がある。ホテルや高台から撮影した人々の多くは、津波の長い水平スケールに加え、先端後方にある巨大な海水の塊を確認しており、「異常さ」を感じている。一方、海岸やビーチに位置している人々は、津波先端が壁となっているためにその背後が見えない、さらに、沿岸域はパノラマの景色で遠くのもの小さく見える、また、横のスケートが大きいので鉛直方向の高さが小さく見える、また、最後に高さのスケールになるものが沖にないのでこの程度が分

からない（カオラックでは唯一巡視船がスケールになった）。このような状況であるので視覚情報を十分得ることが難しいと考えられる。

写真4 タイ・カオラックで撮影されたビデオの1シーン（タイ NATION 誌）
