# 常時微動観測による地震被害と地盤・構造物の地震応答特性— インドネシア・ジャワ島中部地震 —

# THE SEISMIC RESPONSE CHARACTERISTICS OF THE SURFACE GROUND AND THE STRUCTURES ASSESSED BY MICROTREMOR MEASUREMENT - THE 2006 MID JAVA EARTHQUAKE -

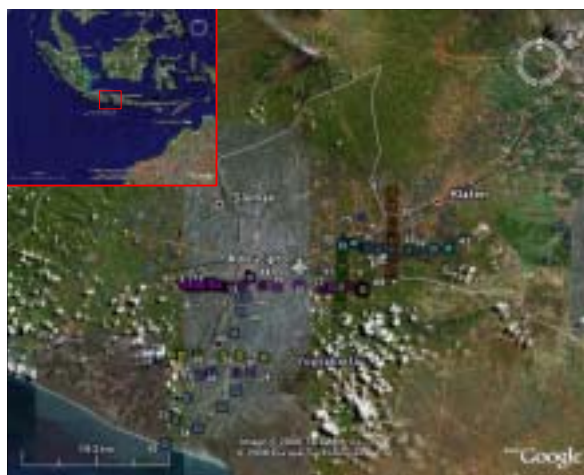
図-1 常時微動観測点(背景にGoogle Earthを使用)

表層地盤の地震応答特性を把握するためにYogyakarta市南方の平野部、被害の大きかった中部ジャワ州Klaten県とYogyakarta州の境界付近の地盤を中心に広い範囲で常時微動観測を行った。常時微動観測は東西南北に複数の測線を引き、それらに沿って移動観測で行った。隣接する観測点の間隔は数百メートルから数キロメートルまで様々である。測線の概要を表-1に、観測点の位置(全76点)を図-1に示す。なお、10Hzまでの短周期成分を検討対象とした。図-2に観測地域の地質図を示す。

| 測線1 | 観測点1~24で構成され、全長が約23.6kmである。空港のすぐ南を通る東西方向の測線で、Yogyakarta市の西側では高密度に微動観測を行った。<br>(図-1のピンクの測線) |
| 測線2 | 観測点25~30で構成され、全長が約12.3kmの東西方向の測線である。測線1よりもさらに約9km南下したところに位置する。<br>(図-1の黄色の測線) |
| 測線3 | 観測点31~34で構成され、全長が約6.6kmの東西方向の測線である。測線2から約2.5km南下したところに位置する。<br>(図-1の薄紫色の測線) |
| 測線4 | 観測点35~43で構成され、全長が約13.9kmの東西方向の測線である。空港の北東部に位置し、Yogyakarta州と中部ジャワ州Klaten県の境界線をまたいで位置する。<br>(図-1の明るい水色の測線) |
| 測線5 | 観測点44~55で主に構成されている南北方向の測線である。また、途中で測線が2本に分岐しているが、便宜上1つにまとめて扱うことにする。測線の長さは約25kmで、最南の観測点は海から約80mのところに位置している。<br>(図-1の薄い青色の測線) |
| 測線6 | 観測点56~60、35から構成される南北方向の測線である。空港の東方約5.5kmに位置し、測線の長さは約8.1kmである。<br>(図-1の緑色の測線) |
| 測線7 | 観測点61~68、39から構成される南北方向の測線である。空港の東方約12.2kmに位置し、測線の長さは約10.8kmである。<br>(図-1の赤色の測線) |

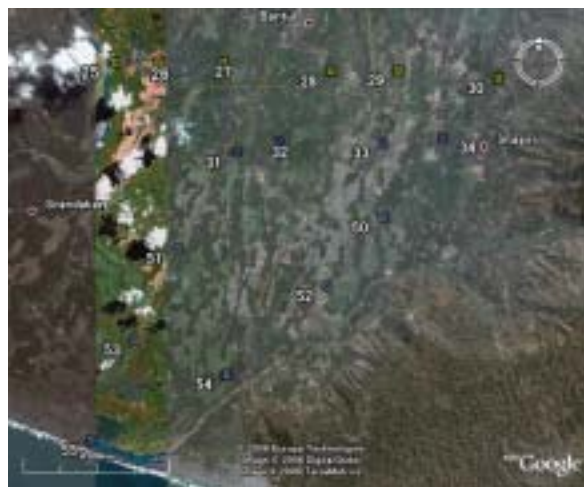
図-4 測線2,3,5の拡大写真  
(背景にGoogle Earthを使用)

測線 2, 3, 5 の拡大写真を図-4 に示す．観測点 25 から 29 は全てメラピ火山堆積層に分類さ

れるが、Progo 川近傍にある観測点 25 と観測点 26, 27 の北方約 1km の近さに第三紀層の Sentro 地層が存在する．Opak 川近傍にある観測点 30 は第三紀層の Sambipito 地層（凝灰岩・シルト岩）に分類される．

卓越振動数の値から、観測点 25 では表層が薄く、そのわずか 1.3km の東方に位置する観測点 26 では表層が厚いと推測される．さらに、その 2km 東方の観測点 27 ではピークが明瞭ではなく、一見、岩盤サイトと誤解しやすい．しかし、地質学的にはこの地点の地盤は火山の堆積層で覆われているため、岩盤と解釈することは疑わしい．したがって、せん断波速度  $V_s$  が漸増するタイプの表層地盤なので、このように増幅倍率が明確に表れない結果になったものと解釈する．

観測点29の東西約1kmで南北に川が流れている．川同士の間隔が比較的狭いことから、その中央にある観測点では川によって運ばれてきた堆積物が多いと推測される．よって、この観測点では1次ピークを卓越振動数として採用することが好ましいと思われる．観測点28で、仮にせん断波速度 $V_s$ を260m/sとして1/4波長則から表層厚 $H$ を算出すると、 $H$ は約24mとなり、同様に観測点29で $V_s$ を250m/sとして計算すると $H$ は約36mとなる．

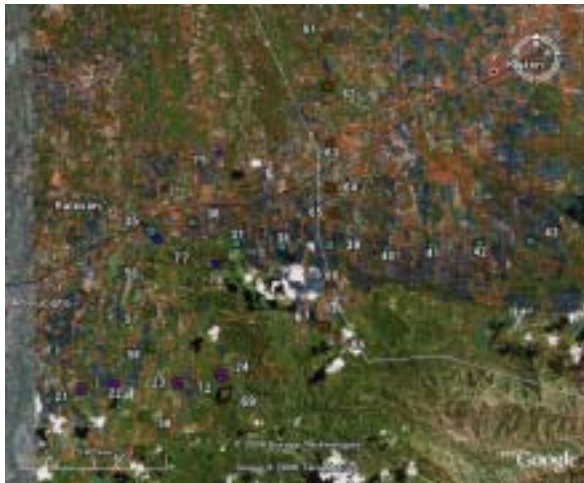
図-5 測線 4, 6, 7 の拡大写真  
(背景に Google Earth を使用)

図-5 に測線 4, 6, 7 の拡大写真を示す．この辺りの地盤もメラピ火山堆積層に分類される．また，測線の南側には東西に延びる山地が広がっており，さらに南には Sambipito 地層の岩盤層が存在する．観測点 35 から 39 は全て約  $1.5\text{Hz}$  で卓越しており，この辺りの表層が厚いことが推測される．観測点 40 のピークは増幅倍率が低く，明瞭ではないが，これをピークとすると，ここを境に東方向へ表層厚がさらに厚くなっていくことがわかる．この周辺は昔，湿地帯であったこともあり，比較的緩い地盤部分的に堆積しているとされている．仮にせん断波速度  $V_s$  を  $200\text{km/s}$  とすると  $1/4$  波長則により，卓越振動数  $f$  が  $1.5\text{Hz}$  のときに表層厚  $H$  が約  $33\text{m}$  となり， $0.7\text{Hz}$  のときに表層厚  $H$  が約  $71\text{m}$  となる．

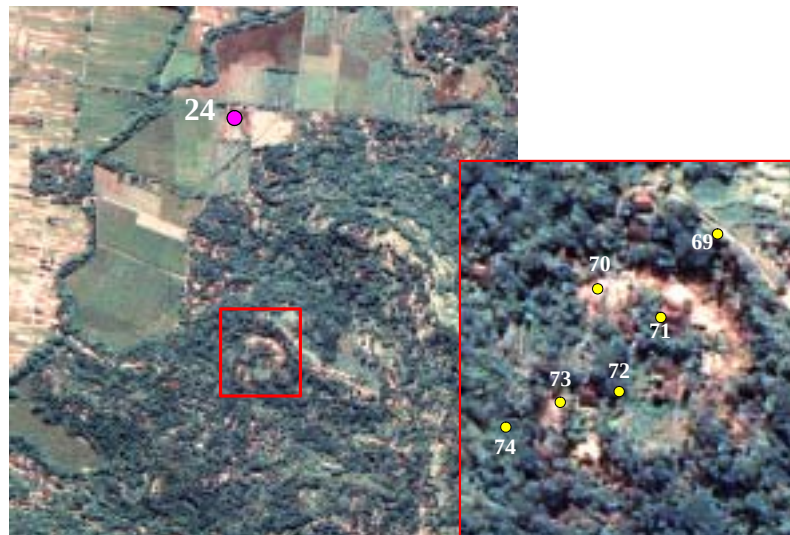
図-8 地滑り現場の衛星写真

本地震で，常時微動の観測点 24 の南方において地滑りの被害が確認された．滑り土塊上で常時微動観測を行い，土被り厚の大まかな推定を行った．地滑り現場では高周波数帯でのピークが確認できたので，検討対象を  $20\text{Hz}$  までとし， $1/4$  波長則に基づく考察を行った．地滑り現場の衛星写真を図-8 に，各観測点の卓越振動数と増幅倍率を表-2 に示す．

観測点 69 の若干南の地盤が滑落したことから、観測点 69 は地滑りの被害を受けておらず、H/V は全体的に増幅倍率 1~2 程度で安定している。この地点は sambipito 地層に分類されるため表層が非常に薄いと推測されるので、妥当な結果だと思われる。現地での目視による判断の限りでは、観測点 70 から 73 までは滑り土塊が覆っていて、観測点 74 までには土砂が到達していないと思われる。観測点 70 の H/V のグラフを見てみると、全体的に増幅倍率が 2 倍以上であることがわかる。あらゆる周波数帯で増幅が確認されていることから、この地点には上部から滑落した土砂が多少なりとも堆積していることが推測される。
