# スマトラ島北西海岸における 2004年インド洋津波の痕跡高分布

2006年7月29日から8月6日にかけて、これまで十分な調査が行なわれていなかったスマトラ島北西 Leupung と Meulaboh 間において、インド洋津波による被災調査を行った。調査範囲は180km、調査地点は約30である。本調査により、スマトラ島北西部におけるインド洋津波の痕跡高分布が明らかにされた。

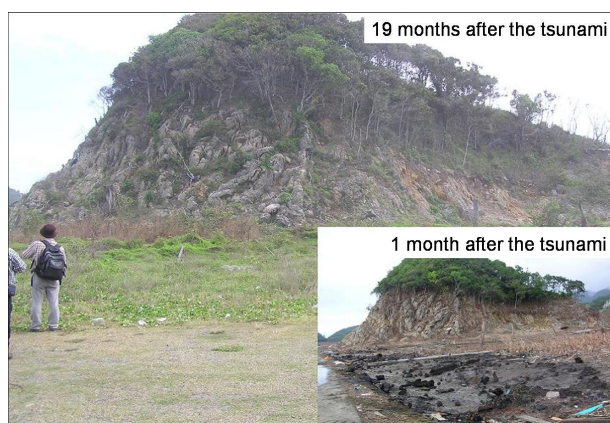
写真-1 Leupungの津波痕跡

2005年1月と今回の調査時における津波痕跡を比較した例を写真-1に示す。津波が山肌の樹木を削り取った部分にはすでに新しい草が生え始めているが、その境界(生え際)は十分に明瞭である。これが、今回の調査でも精度のよい測定値が得られた理由である。

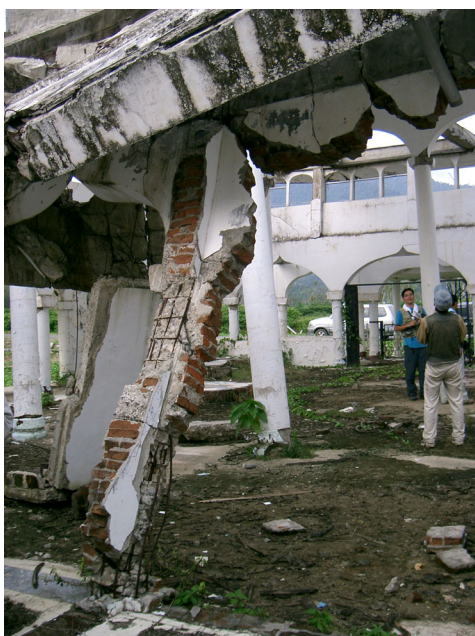
写真-2 被災したBlangmeのモスク

付近にあった橋では橋桁が流出していたが、海岸から1.2 km離れたモスクは8.5 mもの浸水高があったにもかかわらず破壊されておらず、いまだ使用できる状態だった。一方、海岸から600 mのBlangmeのモスクは、浸水高としてはGleebrukのモスクと大差ないが、写真-2のように激しい損傷を受け、全壊の状態であった。Blangmeのモスクの破壊が地震によるものか、あるいは津波漂流物の衝突などによるものかは明らかでない。

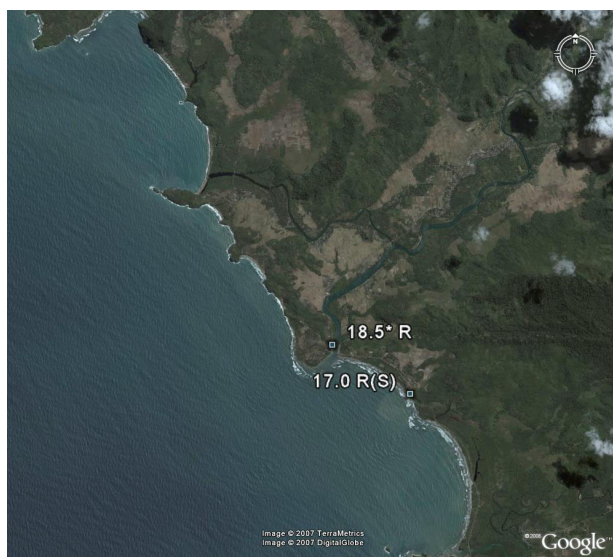
図-6 津波痕跡高(5° 1' Nから5° 7' N)

図-6は5° 1' Nから5° 7' NのUjung Muloh付近の津波痕跡高を示す。18.5 mのデータを計測した地点の近くの橋は橋桁が流出し、橋脚のみが残されていた。橋脚付近は

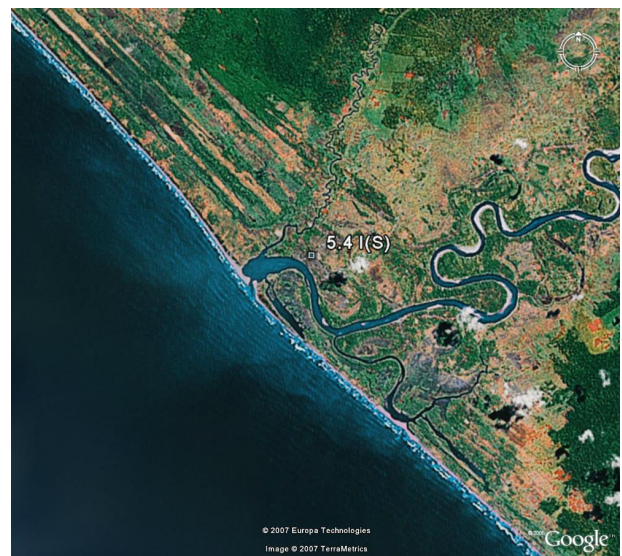
図-10 津波痕跡高(4°23'N から 4°2'N, Teunom)

図-10 は Teunom で得られた津波痕跡高である。住民の証言により、建物内の浸水ラインを決めた。

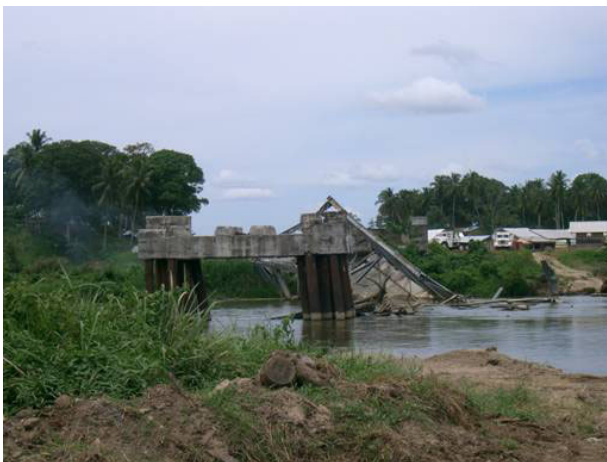
図-9はCalangにおける津波痕跡高分布である。すべてのデータは小山または崖での遡上高である。写真-4はCalangの南にある橋梁の被災写真である。桁が浮上しているように見えるので、液状化が起こった可能性が高い。

写真-4 Calang 付近の被災した橋

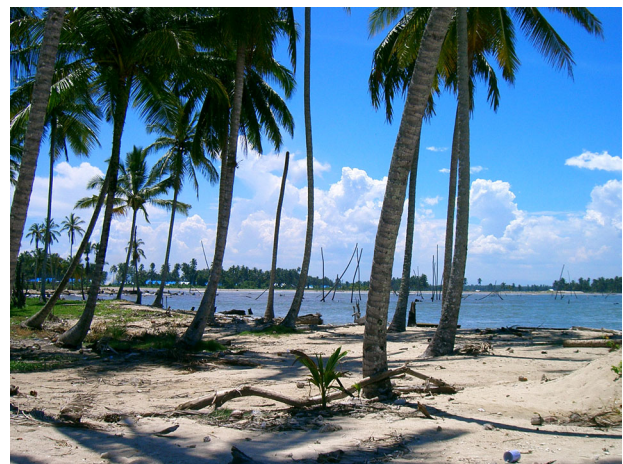
図-11 は Meulaboh 周辺の津波痕跡高である。痕跡高 5.1 m の地点は海に面したモスクである。この地点から Meulaboh の岬までの海岸では激しい海岸侵食が発生していた。写真-5 では、まるで海中から生えているような椰子の木が見えるが、もちろん津波前には陸地だったのである。住民の話によると、まず津波によって大きく侵食され、さらにその後も侵食が進行しているとのことであった。そこで、以下のように海岸侵食の定量的評価を試みた。図-12 に被災前の Kuala Bubon 社のオイルタンク

写真-5 Meulaboh 北部の海岸侵食

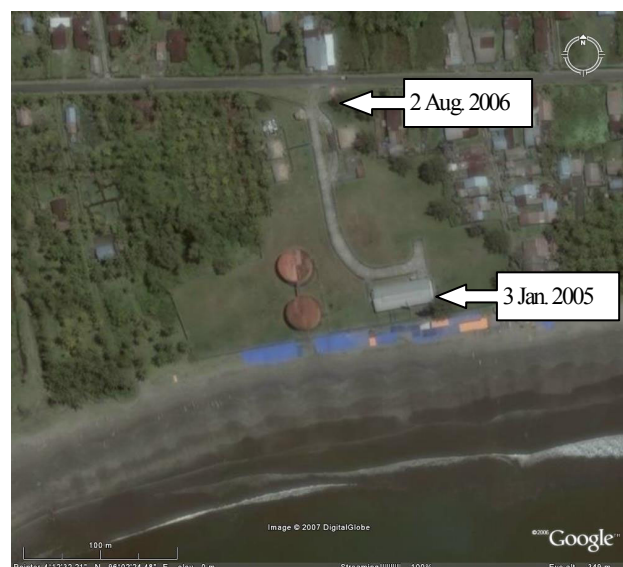
(位置は図-11 に記載) 付近の衛星写真を示す。Kuala Bubon 社の記録によると、津波直後の2005年1月3日には図-12 に示した建物の位置まで侵食されていた(建物は津波で流出)。今回の調査時には、さらにオイルタンクに向かう道路取り付け位置まで侵食されていた。図-12 の砂浜に波の打ち上げの様がついていることから、この写真の撮影時は干潮に近かったと考えられる。そこで平均的な海岸線を図-12 に写っている砂浜の中央あたりだと仮定した。すると、海岸線が津波以前の状態から合計 150 m 岸側に移動し、そのうち約 20 % は津波により直接侵食され、残り約 80 % は津波の後、徐々に侵食されたと考えられる。津波後の平均的な海岸線後退速度は 75m/year にもなる。

図-12 オイルタンク付近の海岸線の変化
