粘性土地盤中の埋戻し砂の液状化による マンホールの浮上りと対策

本釧路沖地震以来、下水道マンホールや管渠の浮上り被害がいくつかの地震で発生してきた。この原因は埋戻し土の液状化にあることが分かってきているが、さらに、原地盤が軟弱粘性土の場合に大きく浮き上がっていることも明らかになってきた。2004年新潟県中越地震の際の刈羽村の被害を調べてみても、砂地盤で液状化した地区よりは、軟弱粘性土地盤の方が浮上り量が大きかった。そこで、軟弱粘性土地盤内に敷設された既設のマンホールや管渠を対象に、対策方法として地下水を一旦下げる過圧密を施すことを考案した。そして、この効果を確認するために振動台を用いた模型実験を行ったところ、浮上りがかなり防げることが明らかになった。

A COUNTERMEASURE AGAINST UPLIFT OF MANHOLES DUE TO LIQUEFACTION OF SAND FILL IN CLAYEY GROUND

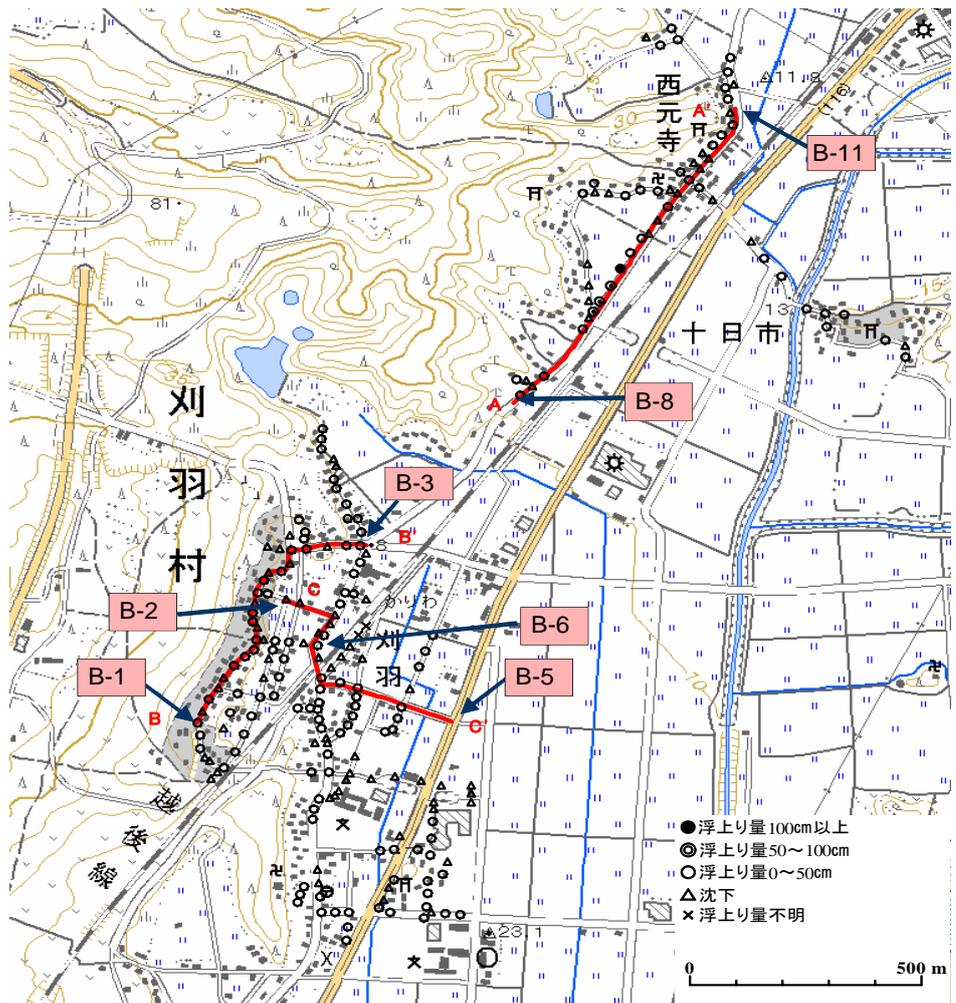
図 1 刈羽中央地区のマンホール浮上り量の分布

新潟県刈羽郡刈羽村は柏崎市の北に位置し、柏崎平野の北部域を占め、西の日本海に沿って砂丘が発達している。新潟県中越地震の際には砂丘と平野の境の緩やかな斜面で液状化が発生し、家屋等が被害を受けた。下水道施設もマンホールの浮上りや管路の破損などの被害を多く受けた。刈羽村のうち、刈羽駅や稲場地区を含む中央地区におけるマンホールの浮上り量の分布図を図 1 に示す³⁾。数 cm 浮き上がったマンホールが多数あり、さらに 50 cm 以上浮き上がったものもこの図面の範囲内で 4 箇所ほどあった。これらは西元寺地区の一部に集中していた。この地区は軟弱粘性土地盤である。次に、C-C'線に沿った断面をとって、土質柱状図³⁾とマンホールの浮上り量の関係を図 2 に示す。砂丘末端斜面に位置する B-2 地点では、表層に約 5m の厚さで砂丘成の砂層が堆積している。N 値は 10 程度と緩い砂層で、地下水位は GL-25 cm と浅いため、この砂層が液状化したと考えられる。砂層の下部には軟弱な腐植土層が堆積している。こ

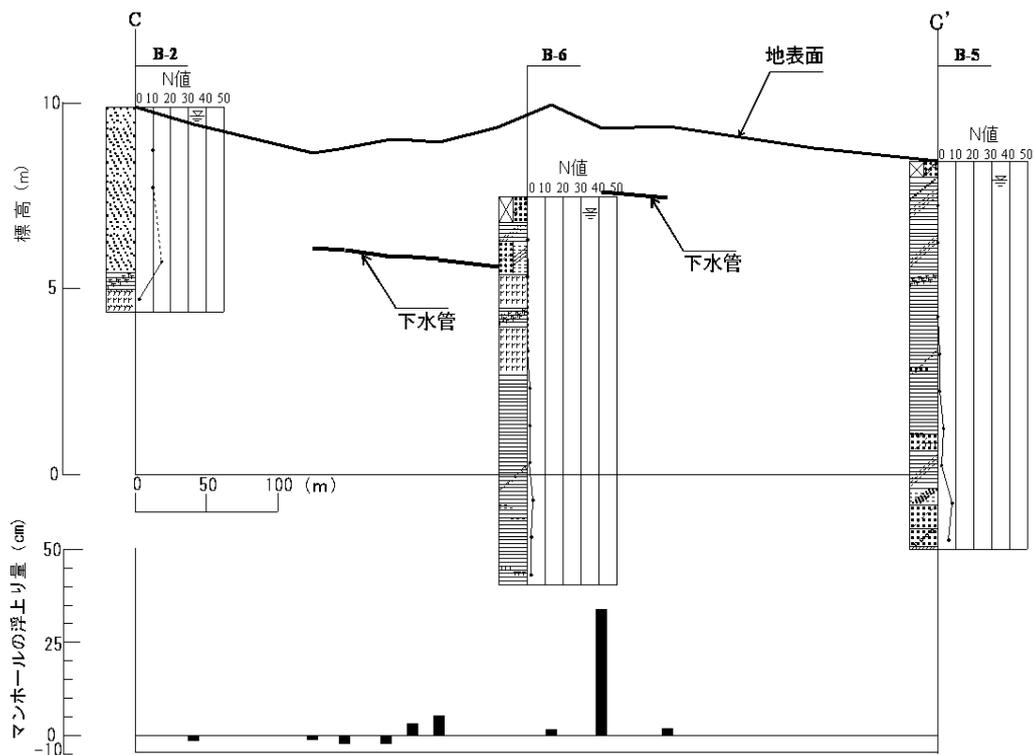
図2 C-C線に沿った断面における土質柱状図とマンホール浮上り量の分布

れに対し、国道付近の B-5 地点では地表面付近から軟弱な粘性土が厚く堆積している。地下水位も GL-52 cm と浅い、中間に位置する B-6 でも軟弱な粘性土と腐植土の互層が厚く堆積していてやはり地下水位は GL-45 cm と浅い。マンホールの浮上り量の分布を見てみると原地盤で液状化した B-2 付近ではほとんど浮き上がっていないのに対し、軟弱な粘性土や腐植土が堆積している B-6 付近では約 30 cm 浮き上がっていた。

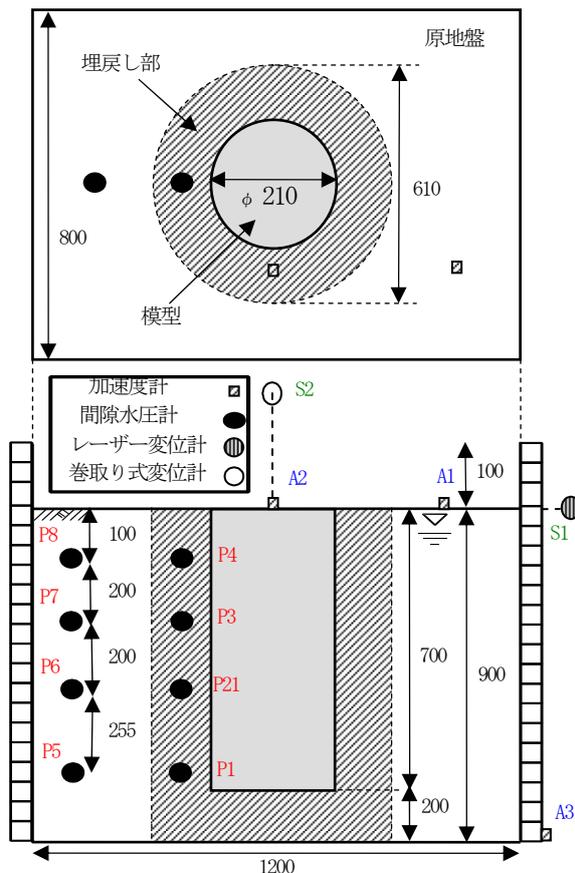
図3 模型と計測器の配置

実験では振動台上にせん断土槽(幅 1200mm×奥行き 800mm×高さ 1000mm)を載せて 1 方向加振した。3.5m の深さのマンホールを対象にし、模型には、実物の 1/5 スケールの模型を塩ビ管で作成し、実物と比重を合わせるため鉛玉と発泡ガラス (25.28kg) を入れて調整したものをを用いた。地盤のモデルとしては原地盤部を粘性土とし、埋戻し部分を砂とした。埋戻し部は直径 610mm であり、豊浦砂 ($\rho_s=2.659/\text{cm}^3$, $e_{\max}=0.993$, $e_{\min}=0.614$) を用いた。原地盤部は粘性土として木節粘土(液性限界 89.4% より少し小さめな 69.0% の含水比に調整)を用いた。過圧密させる方法としては、模型地盤作成後に土槽下部より排水し、一旦水位を下げ、時間をおいたあと水を入れていき、もとの水位に戻す手順で行った。このため、地下水位を①GL-5cm、②GL-35cm まで地下水位を下げた後 GL-5cm に戻す、③GL-70cm まで地下水位を下げ

加振は入力振動数 2Hz、正弦波 20 波とし、入力加速度 70Gal で 10 秒加振した。そして模型が浮き上がらなかった時、または浮き上がり量が小さい場合、第 2 段階 105Gal (70Gal の 1.5 倍)、第 3 段階 140Gal (70Gal の 2 倍) と入力加速度を大きくして同様に加振した。加振中の加速度は振動台上と地表面で、間隙水圧は埋戻し土内の 4 点で測定、レーザー変位計で地表面の水平変位を、巻き取り式変位計でマンホールの浮上り量を測定した。模型と計測器の配置は図 3 に示す。

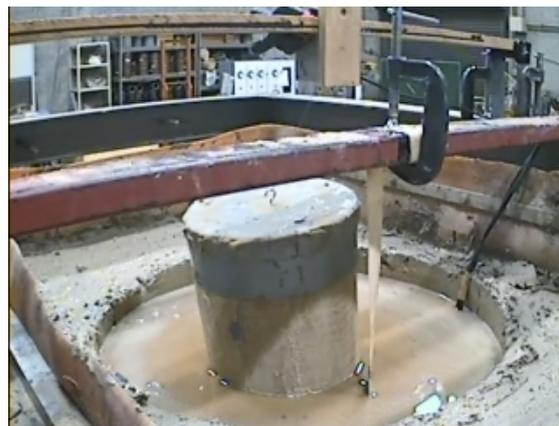
写真1 無対策のケースの浮上り状況

下げ過圧密させた Case2 では液状化をしかけた状態だったのでないかと考えられた。これに対し、埋め戻し部の地下水位を GL-70cm まで下げ過圧密させた Case3 では、全ての計測点で過剰間隙水圧比の値が 1 まで達しておらず、液状化しにくかった。写真 1、2 に入力加速度が 70Gal の場合における地下水位が -5cm の無対策のケースと、-70cm で過圧密したケースの加振終了時の状況を示す。前者では大きく浮き上がったのに対し、後者ではほとんど浮き上がらなかった。図 4 に最終的に浮き上がった量を比較して示す。ただし、設定した加速度 (図では入力加速度) に対し、実際に振動台が揺れた加速度は多少異なるのでその台加速度でも整理している。いずれの図を見ても、加速度が大きくなるにつれ浮上り量は少し大きくなったが、入力加速度で 70Gal、台加速度で 100Gal 付近の浮上り量を比較してみると、地下水位 -5cm の無対策では 15cm 程度浮きあがったのに対し、地下水位 -35cm、-70cm で対策したものはそれぞれ 10cm、ほぼ 0cm と過圧密比が大きくなるにつれ浮上り量は小さくなった。
