泥炭地盤上盛土の耐震性に関する遠心模型実験

北海道において発生したいくつかの大規模地震によって、泥炭地盤上の道路盛土ならびに河川堤防に大きな被害が発生している。しかし、そのメカニズム、耐震性の評価手法ならびに合理的な補強法などは明確にされていない。そこで、泥炭地盤上の盛土に関する動的遠心模型実験を実施し、その耐震性および既設盛土を意識した補強法について検討した。その結果、泥炭地盤上の盛土で特徴的に見られた被災変状モードを再現することができ、沈下によって泥炭層にめり込んだ盛土底部における過剰間隙水圧の発生とそれによる盛土の泥濁化が変状の主要な要因であることが明らかとなった。さらに、ふとん籠による補強が有効なことがわかった。

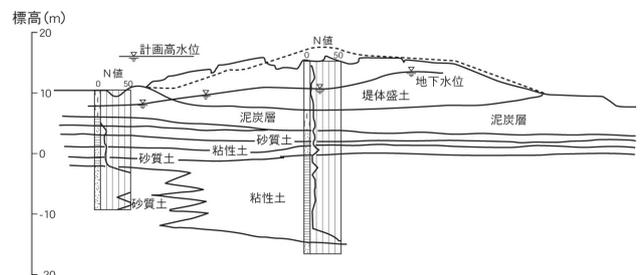
図-1 1993年釧路沖地震における十勝川統内地区築堤(KP32.7)の被災断面(文献1)を基に一部修正

1993年釧路沖地震によって、十勝川統内地区築堤に著しい変状が生じた(図-1、図-2)¹⁾。天端および堤外側のり面上部が約2~3.5m沈下し、築堤法線方向の大きな

開口亀裂がみられた。これ程の大きな変状は、泥炭層における地震動の増幅だけでは説明できないと考えられる。

ここでの特徴は、基礎地盤表層が泥炭であるにもかかわらず、天端付近に液状化の痕跡を示す噴砂が確認されたことである。当研究所の調査¹⁾および佐々木²⁾は、堤体底部の飽和領域が液状化したと推測している。すなわち、泥炭は極めて大きな圧縮性があり、沈下量も大きい。加えて、地下水位が地表面付近にあることが多い。結果として、堤体底部は泥炭層の中にめり込み、地下水位以下に飽和した状態で存在しており、この部分が液状化したとしている。なお、被災後の地盤調査によって、地下水位以下に堤体材料が存在したことが確認されている。液状化によるものだとすれば、このように大きな変状が説明できる。また、同様な被災は、1994年北海道東方沖地震の時に道路盛土においても報告されている³⁾。

一方、沈下盛土層 4cm のケース 3 では、16mm 程度 (実物換算：80cm) の沈下が発生した。加振によって盛土の形状が大きく変わっていることがわかる。盛土のり尻付近の土が盛土外側に大きく流動し、全体的に盛土が潰れたような形状となっている。この変状モードは、1993 年釧路沖地震の時の十勝川統内地区築堤 (図-1) や 1994 年北海道東方沖地震時の泥炭地盤上道路盛土の被災と似ている。模型実験後、盛土のり尻付近が泥濁化していることが観察されている。沈下盛土層の飽和流体の水圧が加振によって上昇し、土被りの小さい盛土のり尻付近に浸潤し、のり面に流れ出たと推測される。基礎地盤に目を転じると、沈下盛土層が側方にはほとんど流動せず鉛直に圧縮していることがわかる。緩い砂 ($Dr=50\%$) が、加振によって密になった結果と考えられる。また、盛土外側付近の泥炭層は側方にやや流動している。しかし、せん断面は観察されていない。クラックは、ケース 1 と比べ大規模に発生した (図-8(b))。幅が 5mm 以上のクラックが天端だけではなく、のり面にも数多く発生した。

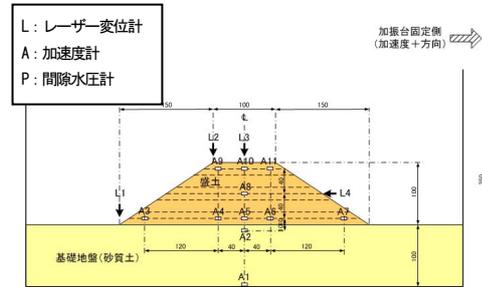
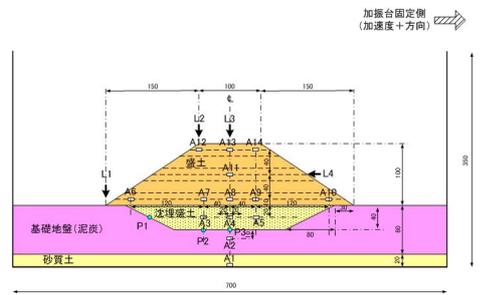
図-3 模型地盤と計測センサー

ケース1とケース3の模型地盤と計測センサー配置を図-3に示す。ケース1では、良好な基礎地盤となるよう、乾燥豊浦砂を相対密度 $Dr = 90\%$ 程度になるよう空中落下法にて作成した。

(a) 基礎地盤が良好なケース (ケース1)

(b) 盛土底部の液状化層があるケース (ケース3)

基礎地盤および盛土内部の応答加速度は、超小型の圧
電型加速度計によって計測した。間隙水圧計も超小型の
ものを使用した。盛土の変形を測定するために、レーザ
ー変位計を設置した（図-3）。

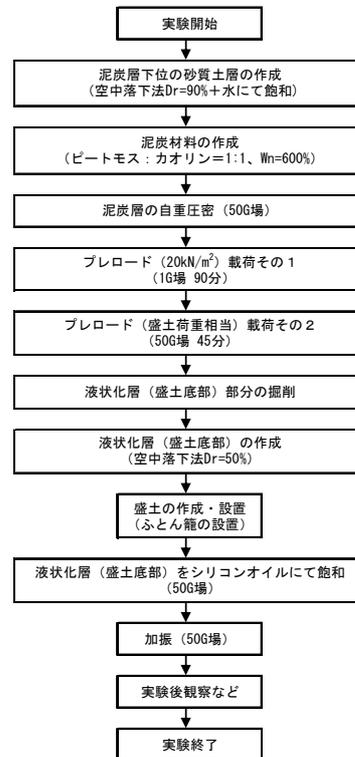
図-4 ケース2およびケース3の実験フロー

図-4 に示す流れで模型を作成した。泥炭層の下位には、基盤層として豊浦砂を空中落下法によって $Dr = 90\%$ 程度に作成した後、脱気水を模型容器底部のポーラスストーンを介して静かに供給し飽和するように努めた。泥炭層には、市販の園芸用ピートモスを 60°C で炉乾燥した後、粉碎し 0.85mm ふるいを通過させたものとカオリン粘土を乾燥重量比で $1:1$ にて混合した材料を用いた。この材料に含水比 600% まで加水した後、真空ミキサー内で脱気しながら攪拌した。その状態で5日以上放置し、材料の物性が安定するのを待って、模型容器に投入した。その後、図-4 の通り自重圧密ならびに盛土荷重に相当するプレロード荷重による予備圧密を行った。

上記の作業により平坦な泥炭層を作成した後、沈下した盛土底部を模した土層（以下、沈下盛土層という）を作成するため、試料を乱さないよう慎重に所定の断面どおり掘削し、豊浦砂を空中落下法にて $Dr = 50\%$ になるよう投入した。さらに、間隙流体の速度に関する動的な相似則を満足させるために、水の 50 倍の粘性を持つシリコンオイルで飽和した。今回実験した沈下盛土層の厚さは 2cm と 4cm であり、盛土高さは 10cm である。実物に換算すると盛土高 5m の下に 1m あるいは 2m の液状化を起こしやすい沈下盛土層が存在することになる。

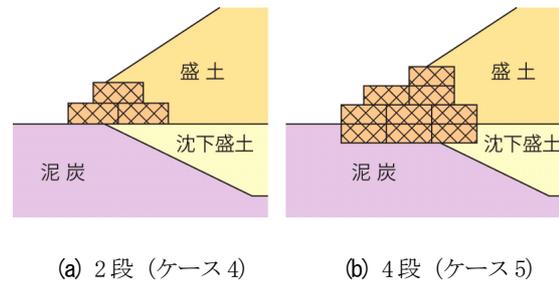
図-5 ふとん籠の設置パターン

密度は 1.58g/cm^3 である。実際のふとん籠より寸法が長い
が、これは模型作製を容易にするためである。ふとん
籠の設置パターンを図-5 に、ふとん籠を 4 段設置した
ケース（ケース 5）の模型断面を図-6 に示す。ケース 5
では、沈下盛土層に発生した過剰間隙水圧の消散を促す
目的でふとん籠を盛土のり尻付近の地盤表層部にも埋設
した。

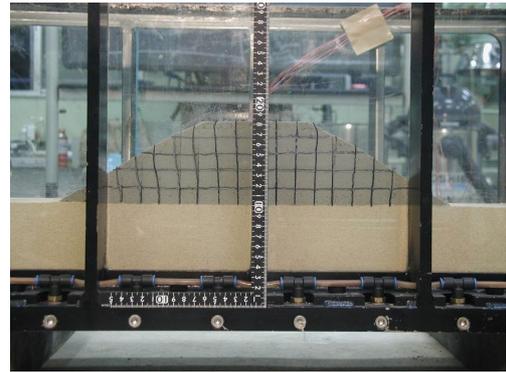
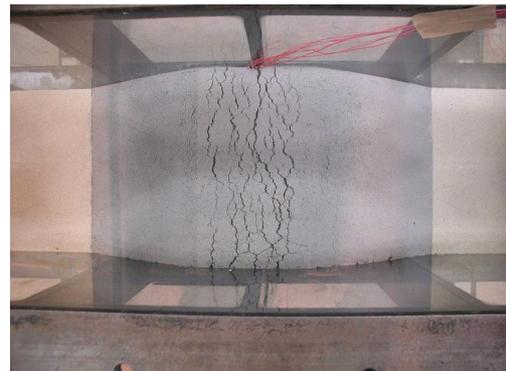
図-7 ケース 1 の実験後観察

ケース 1 ならびにケース 3 の加振後における変形断面
および上面からの変形状況を図-7 と図-8 に示す。基礎
地盤が良好なケース 1 では、加振によって盛土中央で
 7mm 程度（実物換算： 35cm ）の沈下が生じた。しかし、
図-7(a) からわかるように、盛土全体的には加振前の盛
土形状がほぼ保たれていた。クラックは、主に盛土天端

に発生しており、幅 1mm 程度、深さ 10mm 程度であった (図-7(b))。

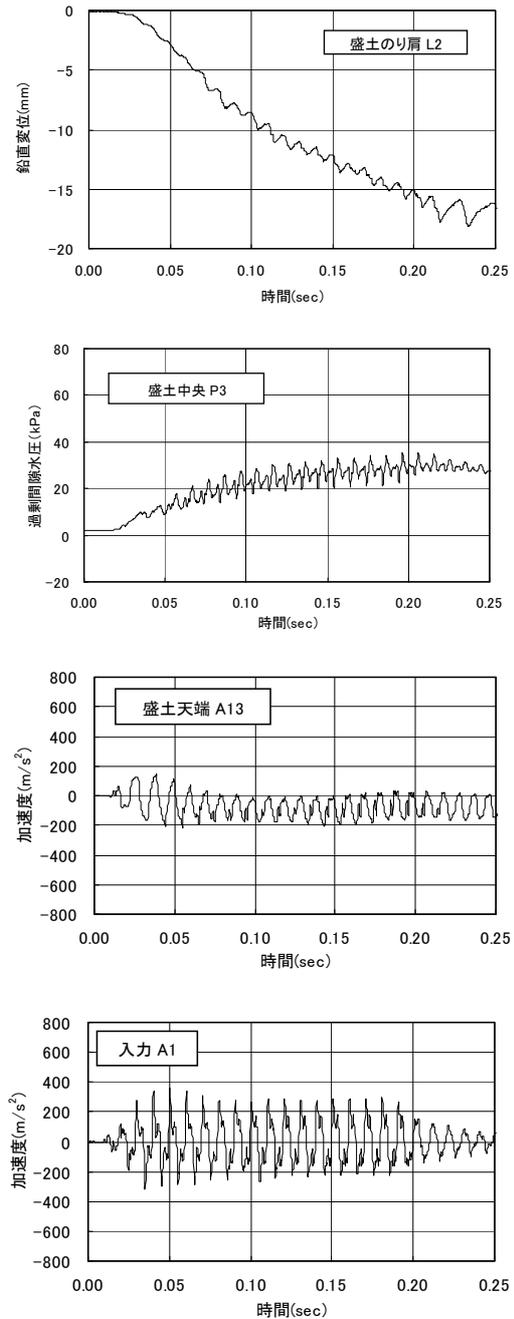
図-9 ケース 3 における計測データの経時変化

図-9 にケース 3 における入力加速度、盛土中央天端における応答加速度、沈下盛土層の盛土中央下における過剰間隙水圧ならびに盛土のり尻における沈下量の経時変化を示す。入力加速度 (A1) は、平均的に 270m/s^2 (実物換算：540gal) であった。盛土中央下の沈下盛土層 (P3) の過剰間隙水圧は、加振時間の継続に伴って

徐々に蓄積されており、振動成分を除くと最大 30 kN/m^2 程度に達している。この位置での有効土被り圧は、約 70 kN/m^2 であることから、過剰間隙水圧比で 0.42 程度になる。図には示していないが、他の計測位置 (P1, P2) においても同程度の過剰間隙水圧比が計測された。したがって、完全液状化ではなかったが、相当に強度および剛性が低下したものと考えられる。この水圧上昇によって、盛土のり尻付近に間隙流体（実験ではシリコンオイル、実際は水）が流出し、盛土材の泥濁化に至ったと推測される。

盛土中央天端の応答加速度が入力加速度と比べ減衰している。通常、泥炭層内ならびに盛土内において加速度が増幅されるのが一般的であるが、沈下盛土層および盛土のり尻付近の泥濁化による剛性低下があったと考えると説明がつく。

盛土のり肩の沈下は、加振時間の継続および過剰間隙水圧の蓄積に伴って徐々に進行し、最終的に盛土高 100 mm の 0.16 倍に相当する約 16 mm に達した。

設定した加速度波形は、全て周波数 100Hz （実物換算
 2Hz ）の正弦波である。加振時間は 0.2 秒（同 10 秒）と
した。ただし、後に示す図-9 からわかるように、加振
装置の性能上、実際に入力された加速度波形はきれいな
正弦波ではない。

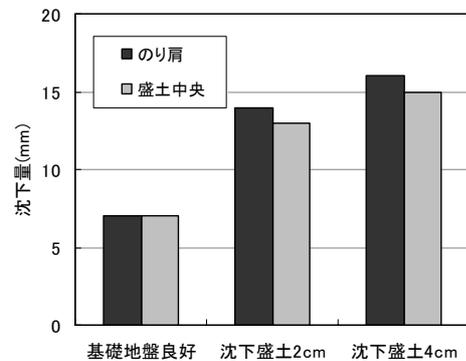
図-10 ケース 1 からケース 3 の盛土沈下量の比較

図-10 にケース 1 からケース 3 の沈下量を示す。基礎地盤が良好なケース (ケース 1) において発生した沈下 (7 mm 程度) の要因は、観察などから加振による盛土の圧縮によるものと考えられる。一方、沈下盛土層のあるケース (ケース 2 とケース 3) では、ケース 1 の 2 倍程度の沈下が生じた。いずれも、盛土中央とのり肩で沈下量に大きな差はなく、このことから泥炭地盤で特徴的に見られた盛土全体が潰れるような変状モードであったことがわかる。

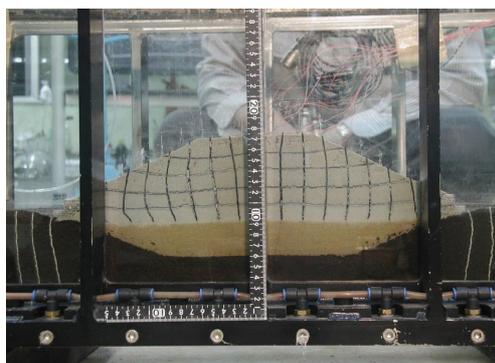
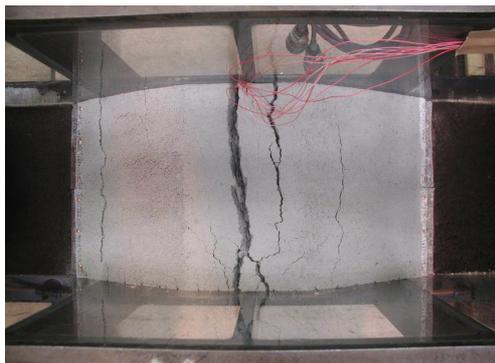
図-11 ケース 4 の実験後観察

図-11 および図-12 にケース 4 とケース 5 の加振後の変形状況を示す。ふとん籠 2 段のケース (ケース 4) においては、無対策のケース (ケース 3: 図-8) より少ない状況ではあったが、のり尻部の泥濁化が生じており、盛土の側方流動も若干発生した。盛土天端のクラックの幅は約 8 mm であった。一方、ふとん籠 4 段のケース (ケース 5) では、無対策のケース (図-8) と比較して、盛土の変形およびクラックが抑制されており、盛土のり尻付近の側方流動が小さい。盛土天端に発生したクラックの幅は、 2 mm 程度であった。実験後の観察においても、のり尻部の泥濁化が確認されなかった。

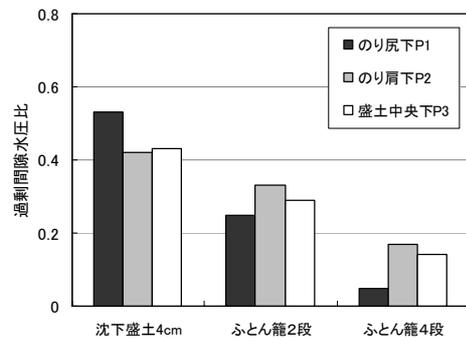
図-13 沈下盛土層での過剰間隙水圧比

図-13 にケース 3 からケース 5 における沈下盛土層の過剰間隙水圧比を示す。対策の仕様が上がるにつれ、過剰間隙水圧の消散が促進されている。特にケース 5 では、過剰間隙水圧比が $0.05 \sim 0.17$ であり、ふとん籠を表層地盤内にも設置したことによって、排水効果が十分に発揮

されている。実際の施工においては、置換え工法のようにのり尻付近の表層地盤内に砕石を充填する方法が適当と思われる。

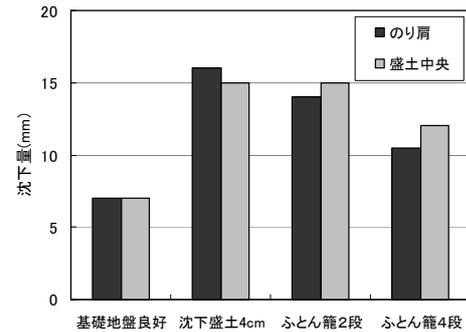
図-14 各ケースの盛土沈下量の比較

各ケースにおける沈下量を図-14 に示す。ケース 5 の沈下量が、基礎地盤が良好なケースと無対策のケースの中間値程度にまで抑えられている。これは、表層地盤内に埋設したふとん籠の排水効果によって盛土の泥濘化を防いだことに加え、盛土の側方流動を抑制するに十分な拘束効果があったことの両方によると考えられる。

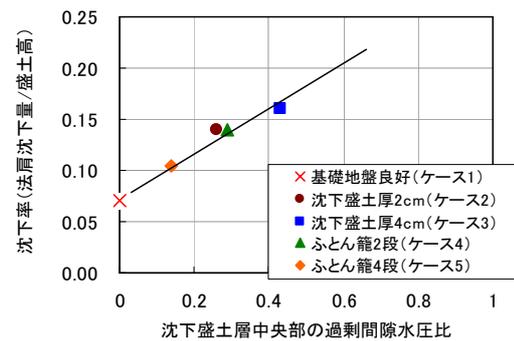
図-15 過剰間隙水圧比と盛土沈下率

図-15 にすべてのケースにおける過剰間隙水圧比と盛土沈下率（盛土高で正規化したのり肩沈下量）の関係を示す。過剰間隙水圧比と盛土の沈下量は、ほぼ線形関係にある。つまり、過剰間隙水圧の発生が、盛土の変状に大きく影響を与えたことがわかる。また、無対策、ふとん籠による対策後にかかわらず、過剰間隙水圧の発生量から盛土の変形量を推定できる可能性がある。
