福岡県西方沖地震 福岡市の復旧・復興

ここでは、福岡市における公共施設等の被害の状況、復旧の状況、そして公共施設の耐震対策の取り組み状況等について述べる。

RECOVERY AND RECONSTRUCTION OF FUKUOKA CITY FROM DAMAGE DUE TO THE 2005 FUKUOKA-KEN SEIHOOKI EARTHQUAKE

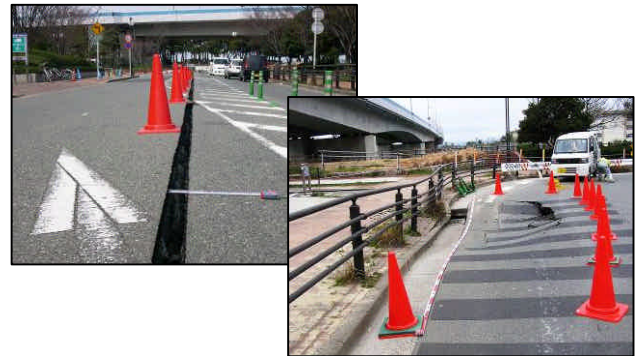
写真-3 道路の被害状況（地行浜）

道路の被害としては172箇所となっているが、その内訳を見てみると、その主な被害は写真-3で示すような舗装の隆起や陥没で153箇所であった。一方、法面崩壊は19箇所、最も被害の大きかったのは、志賀島を外周する循環道路の東側の法面崩壊で、その被害状況の航空写真が写真-4である。

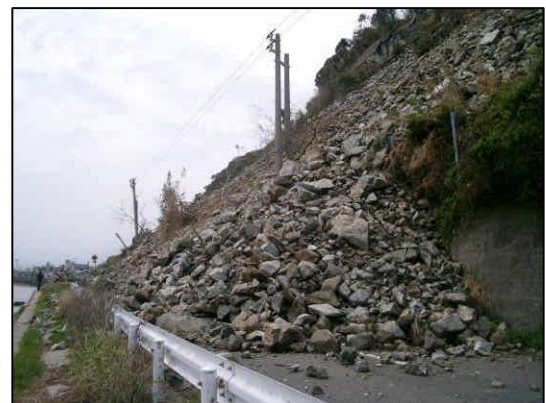
写真-5 道路の被害状況（志賀島）

また、写真-5は、循環道路上に崩れ落ち堆積した土砂の状況の写真である。

この志賀島の法面崩壊箇所は、4月20日に発生した大きな余震により被害が拡大するなど、危険と隣り合わせの復旧工事となったが、「覆式落石防護網工法」等により復旧を行い、平成18年10月に完成した。

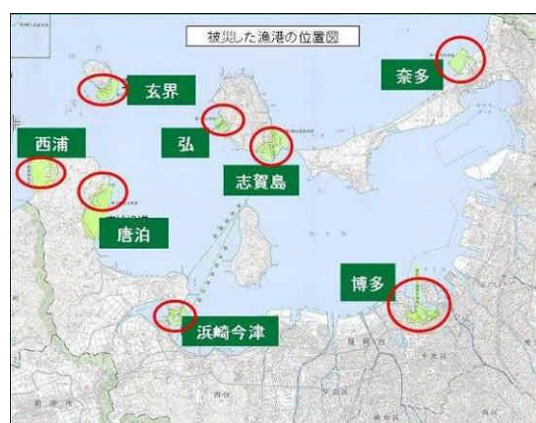
図-2 被災した漁港の位置図

図-2で被災した漁港の位置を示す。

福岡市内の8漁港で、56の施設に被害が発生しており、震源に近い玄界島の玄界漁港では当然大きな被害が発生しているが、震源から離れた博多漁港でも大きな被害が発生した。

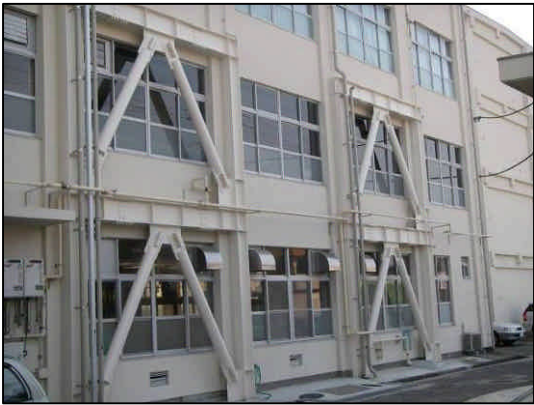
写真-8 耐震補強された校舎

写真-8で、耐震補強された校舎の事例を示す。

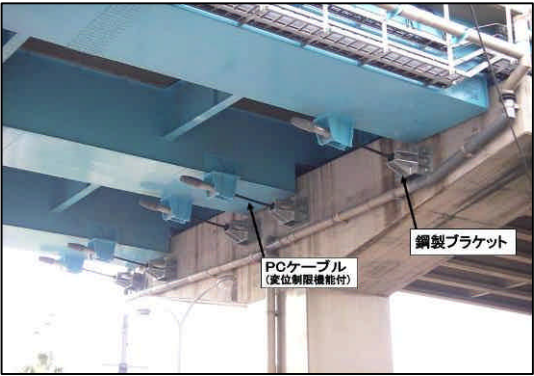
写真-9 耐震補強された都市高速道路の橋梁

写真-9で耐震補強された都市高速道路の橋梁の事例を示す。
