# 加振試験による 機器基礎定着部の健全性評価検討

本報は、原子力発電所の機器・配管支持構造物の基礎ボルトに、地震力のような動的荷重が作用した場合の定着部の性能を確認するために行った加振試験について示すものである。加振試験としては、①基礎部に動的引抜力を作用させる引抜力加振試験、②動的せん断力を作用させるせん断力加振試験、③実機機器の模擬試験体に観測波等を入力した実機模擬加振試験の3種類の試験を行うと共に、加振試験後に内部損傷調査と残留耐力を確認するための引抜試験も実施した。その結果、現行の設計式に基づいて設計された基礎ボルトは、動的荷重に対して十分な安全余裕を有すると共に、動的荷重載荷後においても、設計許容値以上の引抜耐力を有していることを確認した。

## VIBRATION TEST FOR INTEGRITY OF EQUIPMENT FOUNDATIONS AFFECTED BY DYNAMIC LOAD

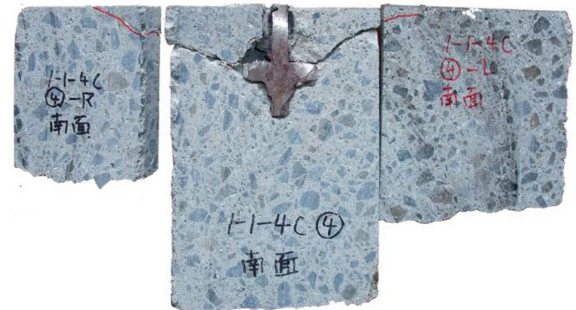
図-6 内部ひび割れ状況 (試験体 I-1-4)

内部損傷の確認は、試験体コンクリートをコア抜き・切断し、表面を目視観察する方法により行った。調査結果を表-1に併せて示す。埋込深さが少なく、コンクリートコーン破壊耐力が比較的小さい試験体において内部ひび割れが観察された。内部ひび割れが観察された試験体の一例を図-6に示す。設計許容値 IIIAs の約4.1倍の引抜力が作用した試験体には内部ひび割れが生じたが、引抜力が設計許容値の約3.4倍の試験体では内部ひび割れが生じなかったことから、設計許容値の約3.4倍程度の引抜力に対しては、定着部はコンクリートの内部損傷もなく健全であるといえる。

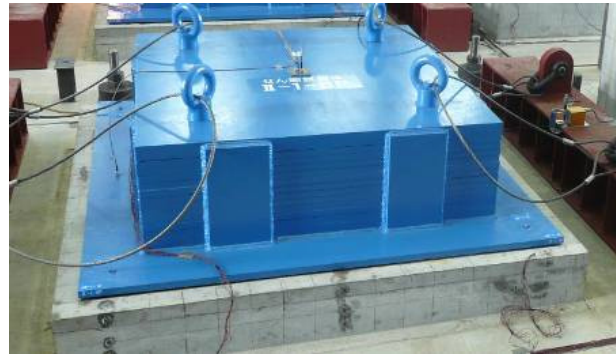
図-8 せん断力加振試験体

試験体の仕様及び概要を表-2及び図-8, 9に示す。基礎ボルトは4-M8(SS400)とし、初期締付け・スリーブ・基礎台の有無をパラメータとし、ボルトに作用するせん断力を、設計許容荷重IIIAsの0.5倍, 1.0倍, 2.0倍になるように重錘の重量を設定した。試験体形状は1600mm×1600mm×25mmのベースプレート上に鋼板を重ねて所定の重量になるように製作した。RC床版とベースプレート間にはグリースを塗布したステンレスプレートを挟み摩擦を低減させ、重錘からのせん断力が直接ボルトに作用するようにした。ボルトの初期締付け力は12N-mとした。

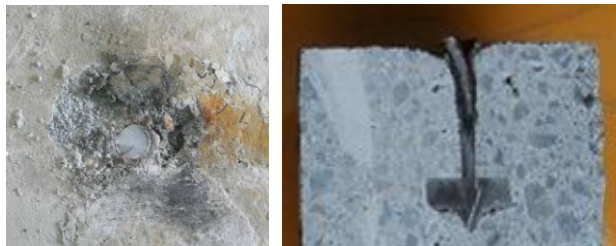
図-10 試験体II-1-4の損傷状況

試験結果を表-2に示す。設計許容荷重IIIAsの2.0倍のせん断力が作用するよう設定した試験体II-1-4はボルトがせん断破壊した。図-10にII-1-4の加振後の損傷状況を示す。それ以外の試験体は、定着部の機能に関係しない僅かなボルトの抜出しとボルト周辺コンクリート表面にごく軽微な剥離が発生したのみであり、定着性能に影響するような損傷は認められなかった。

試験体II-1-4の内部損傷状況を図-10に示す。表面側で、ボルトの湾曲及びボルト周辺コンクリートの損傷が認められた。それ以外の試験体については、内部にひび割れ等の損傷は認められなかった。

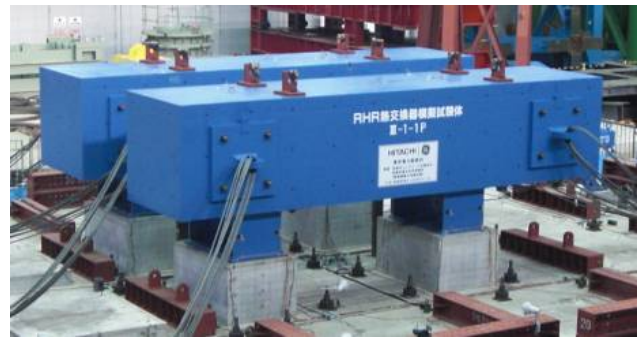
図-11 実機模擬試験体

試験体は柏崎刈羽原子力発電所7号機原子炉建屋(以下、KK-7 R/Bと呼ぶ)基礎版上に設置されるRHR熱交換器と同様な重量(約330kN)及び寸法を模擬し、実機と同じ基礎定着部構造とした。図-11、12に振動台上に設置された試験体の概観写真を示す。重錘はRC造とし2台の鉄骨架台及び基礎台で支持され、スリーブ付きのM48(SS400,L=500mm)の基礎ボルト4本で支持される。基礎台の内1台は固定で、他の1台は熱膨張に対応するため長手方向に摺動方式である。ボルトの初期締付力は3 kN-mとした。

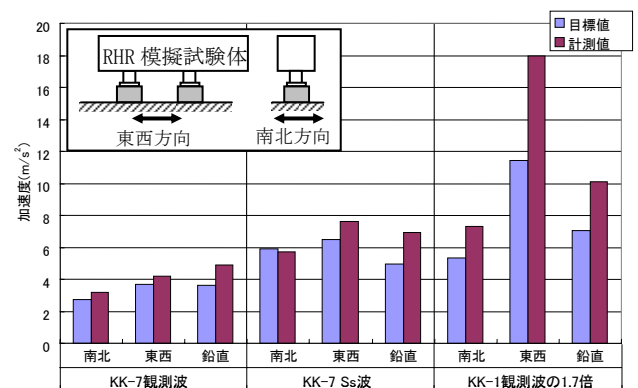
図-13 入力地震波最大加速度

図-13に入力地震波の目標最大加速度と試験体RC床版における計測最大値を比較して示す。3波とも概ね予定された地震波が入力された。またKK-1観測波の1.7倍入力では、最大 $18.0\text{m/s}^2$ (観測波の2.6倍)の加速度が入力されたが、加振後の基礎台コンクリート部の表面には有意なひび割れが発生していないことを確認した。基礎ボルトについても損傷は認められなかった。
