# 通信用地下ケーブルの耐震性能に関する 実験的研究

田中 宏司<sup>1</sup>・鈴木 崇伸<sup>2</sup>・山崎 泰司<sup>3</sup>

## Experimental research for earthquake-proof performance of underground communications cable

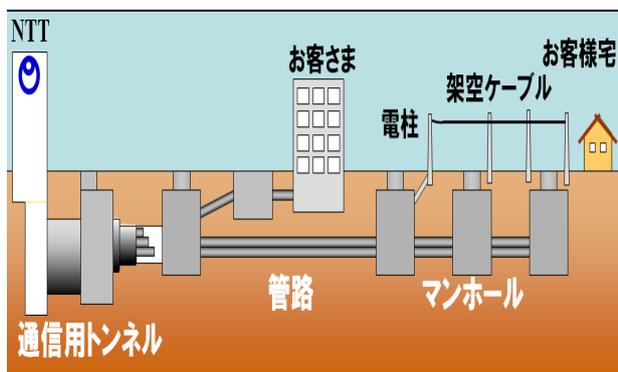
図-1 屋外通信設備の構成

図1にNTTビルからお客様までの地下通信設備の構成を示す。

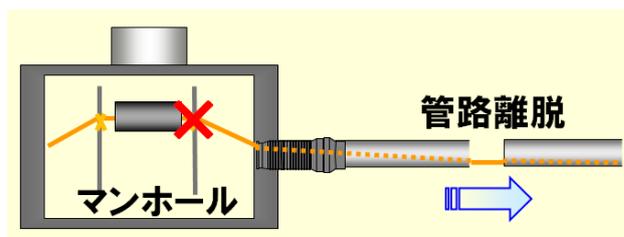
図-2 管路離脱によるケーブル切断

き込まれ，ケーブルに引張力が生じることで伝送損失増加やケーブルの切断が生じる被災事例が報告された。被災調査の結果，写真-1のケースは，図-2に示すように道路崩壊に伴う管路離脱により，ケーブルに張力が作用し，マンホール内の固定金物上でケーブルが切断された。また，写真-2のケースでは，図-3に示すように道路の路肩崩壊により管路が大きいたわむことで，ケーブルに張力及び固定点での屈曲が作用することで光伝送障害が発生した。

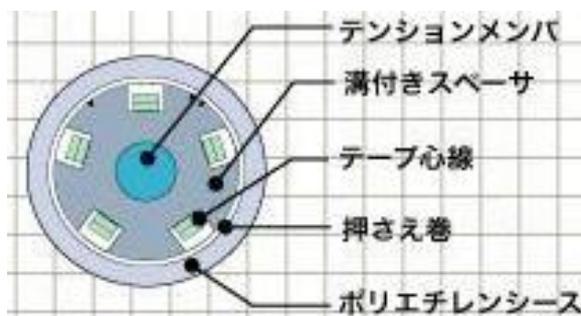
図-4 光ファイバケーブルの断面構造

地下に布設される光ケーブルは一般的に図-4に示すようなスロット構造を採用しており，光ファイバ心線はテープ状に成形され，スロットと呼ばれる空隙内に収容される。ケーブル布設時等の張力はテンションメンバに作用し，光ファイバ心線自体には作

用しづらい構造になっている。テンションメンバは鋼線や鋼撚線で構成され、4kN(100心ケーブル)から8kN(1000心ケーブル)程度の破断強度を有している。マンホール内でのケーブル固定は、通常写真-1のように受金物に縛り紐で固定する。光ファイバ接続点がある場合、テンションメンバを金物で固定することで、光心線の接続部へは直接張力が作用しない構成をとっている。

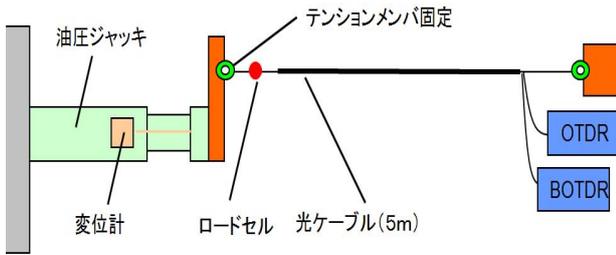
図-5 光ケーブル引張実験概要図

光ファイバケーブルに対して図-5に試験概要を示すように、油圧ジャッキを用いて引張試験を実施し、引張変形と光伝送損失の関係を明確にする。荷重条件は静的荷重を油圧ジャッキにより载荷した。光心線の伝送損失を計測しながら引張力を载荷するため、光ケーブルのテンションメンバを固定金具を用いて固定した。写真-3に光ケーブル引張試験の実施状況写真を示す。

図-8にケーブル張力とケーブルひずみ、心線ひずみの関係について、使用頻度の高いSM100心、SM200心、SM400心、SM1000心の測定結果を示す。ケーブルひずみは、図-5で示すテンションメンバの固定点の間隔を実測した値である。心線ひずみは、BOTDR計測による光ファイバ心線自体のひずみ値である。

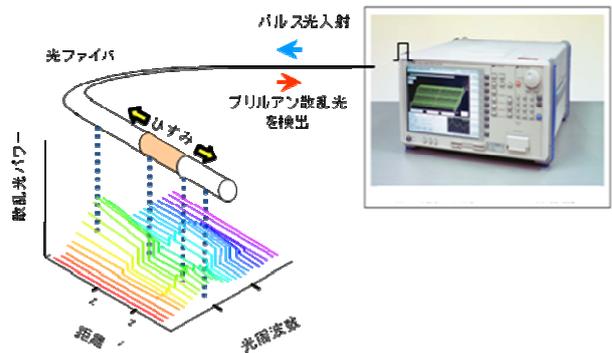
図-6 BOTDRによる光ファイバひずみ計測イメージ

送損失測定、BOTDRによる光心線の歪み測定を行い限界状態を測定した。OTDRは、光ファイバに光パルスを入射した時に発生する後方散乱光の強度から、光信号の伝送損失を測定するものである。BOTDRは、光ファイバに光パルスを入射した時に発生するブリルアン散乱光のピーク周波数スペクトルがひずみに比例してシフトする現象を利用し、光ファイバ自体のひずみを測定することが可能である。図-6にBOTDRによる光ファイバ心線自体のひずみ

計測イメージを示す。地震時の被災判定の目安について、ファイバ心線に生じるひずみは、光ケーブル布設張力設計基準で規定されている、長期信頼性に影響のする 0.2%を超えたポイントとし、光伝送損失は、光ファイバ接続基準で規定されている、接続点の伝送損失限界値 1.6dB を超えたポイントを目安とした。

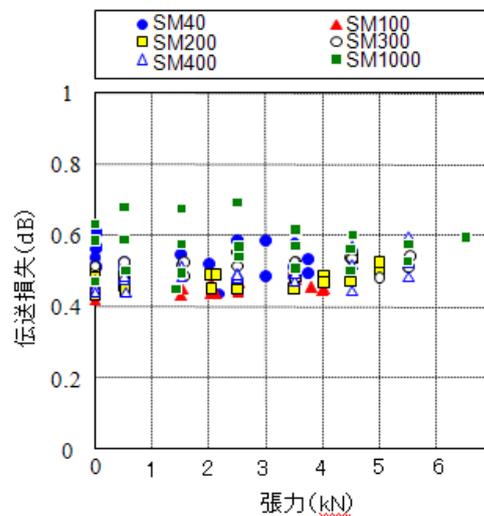
図-7 ケーブル張力と光伝送損失の関係

図-7にケーブル張力と伝送損失量の関係を整理した。芯線数によりばらつきがあるものの、通信ケーブルの引張荷重に対して伝送損失は初期値からほとんど変化せず、一定値を示している。引張力のみ作用する場合は、ケーブルの破断張力まで伝送損失は生じないことが判明した。

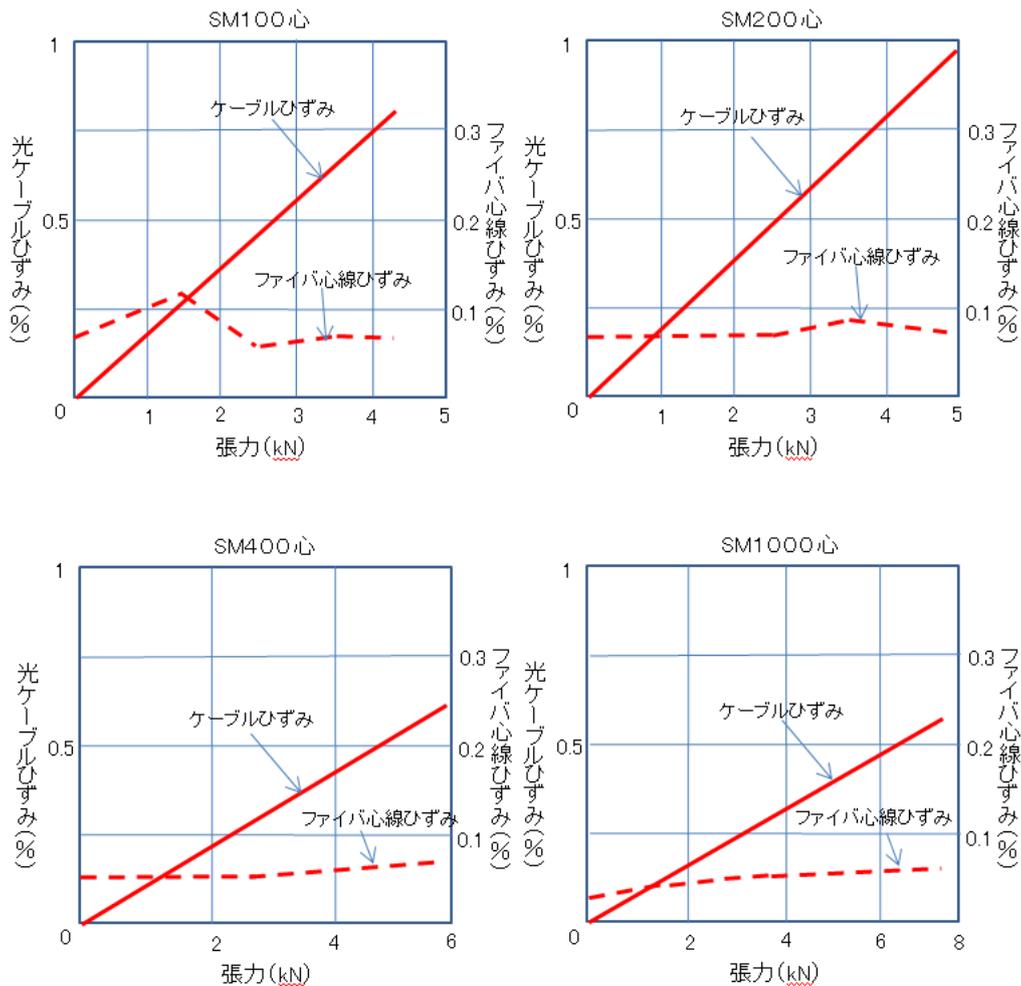
図-8 光ケーブルの引張ひずみとファイバー心線のひずみ

また、図-8のケーブルひずみと心線ひずみは、3本の供試体を破断するまで載荷した結果を平均化した

数値である。心線自体に生じるひずみの限界値は長期信頼性を考慮すると0.2%程度とされているが、テンションメンバが破断するまで、心線に生じるひずみは全く問題ないレベルであり、光ケーブルのスロット構造がケーブルに働く外力から、心線を保護していることが確認できた。

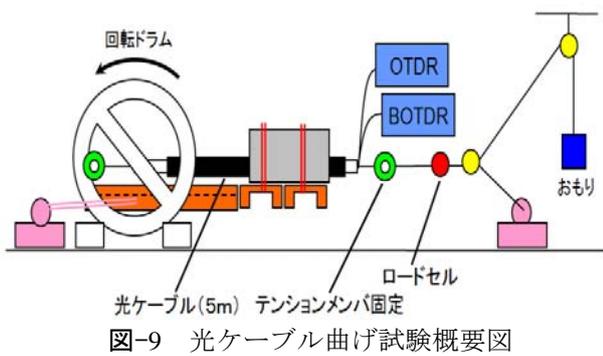
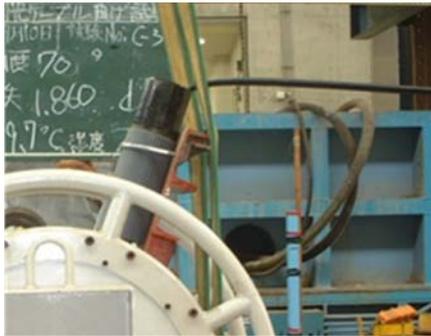
図9の実験概要図に示すように光ファイバを通線した管路を回転させることでケーブルに屈曲角を与え、ケーブル屈曲角と光伝送損失の関係を計測した。試験を実施した光ファイバケーブル種別は表-2に示すとおり6種類とし、測定項目はケーブル屈曲角とOTDRによる光ケーブルの伝送損失測定、BOTDRによる光心線の歪み測定を行い限界状態を測定した。各光ファイバとも3パターンの張力を作用させた状態で伝送障害の発生屈曲角を確認した。

張力は75mスパン、150mスパン、250mスパン（スパン：マンホールからマンホール間の管路長さ）中に、管路の布設計準の最大交角である60度の曲がりがある場合のケーブルと管内面との摩擦張力と

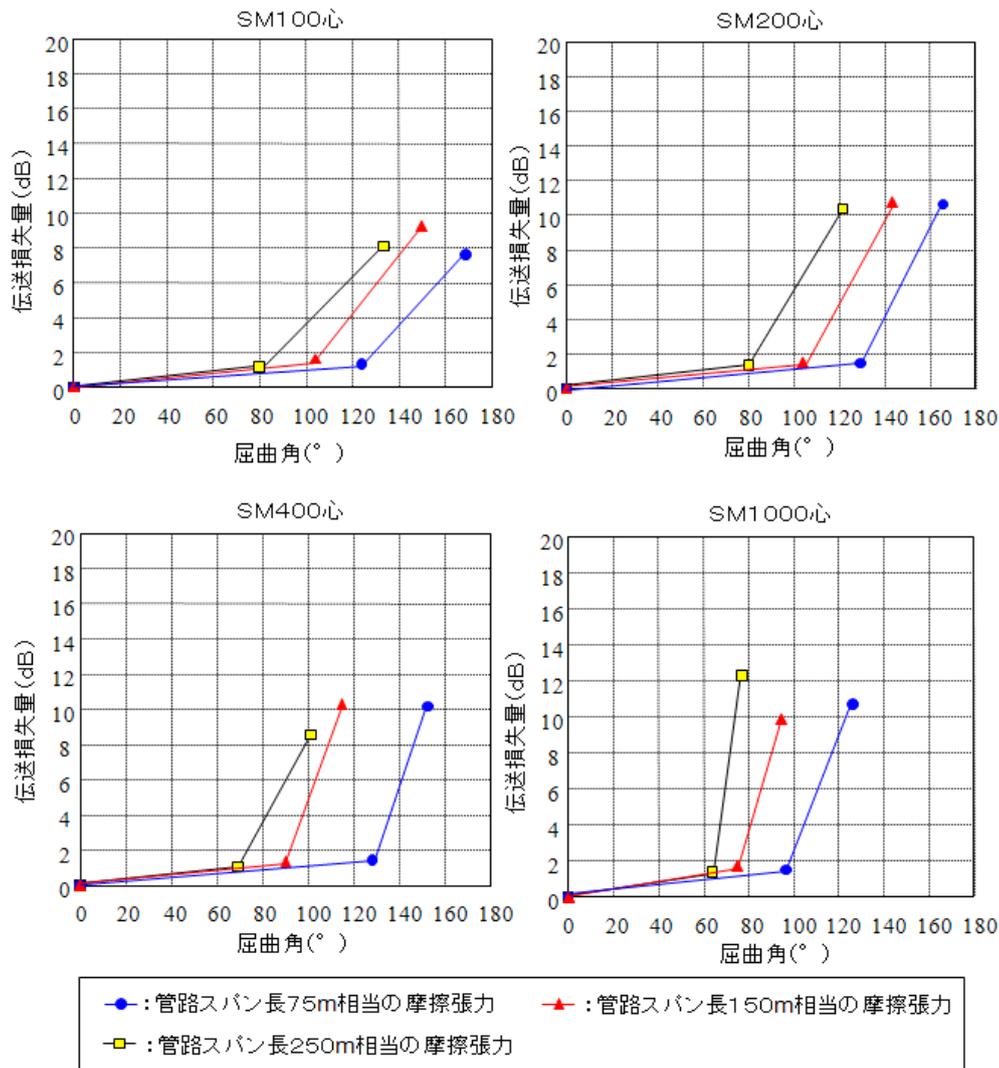
図-10 ケーブル屈曲角と伝送損失の関係

図-10にケーブル屈曲角と光伝送損失の関係についてSM100心、SM200心、SM400心、SM1000心の測定結果を示す。図-10のケーブル屈曲角と光伝送損失の測定値は各スパン長毎に3本の供試体について一定速度で屈曲角度を大きくしていき、完全に光伝送ができなくなるまでケーブルを屈曲させた結果を平均化した数値である。いずれのケースも屈曲角が小さいと伝送損失も小さいが、ある屈曲角を境に伝送損失量が急増しはじめる特徴がある。

光ファイバーの芯数が少ないほど伝送損失が発生する曲げ角度は大きくなる傾向が見られる。屈曲角に対しては芯数の少ない(細い)ケーブルの方が有

利である。管路スパン長が短いほど伝送損失が発生する曲げ角度は大きくなる傾向が見られ、設計ケーブル長さが75mの場合は伝送損失が発生する角度は概ね100°を超える。最も条件の厳しいSM1000心ケーブルの管路スパン長250mの場合で屈曲角が約60°を超えると伝送損失が修復限界値を超える傾向が見られる。最大管路スパン長は250mであるため、地震時にケーブルに作用する屈曲角が60°を越えないように管路設備を構築することで、地震時にも光ケーブルの修復限界は超えない対策を行うことが可能である。また、屈曲角が厳しい条件での管路設計を行う場合、管路スパンを短くしケーブルに作用する摩擦張力を小さくする方法も考えられる。

最も条件の厳しいSM1000心ケーブルの管路スパン長250mの場合でも屈曲角を60°以下におさえることで、光伝送損失の発生を規定値以下とすることが可能であることが分かった。マンホール内のケーブル余長を十分にとり、地震時に光ケーブルが破断するほどの異常張力の発生を防ぐことで、光ケーブルの修復限界は屈曲角が60°以下の範囲であると考えられる。
