道路盛土材料の動的強度特性

2004年10月23日に新潟県中越地震(マグニチュード 6.8)が発生し、関越自動車道の堀之内IC付近から小千谷ICの付近まで盛土が大きく沈下・変形する被害が生じた。地震後に土質調査を実施したところ盛土内の水位が存在し、盛土下部は飽和していることが判明した。そこで、いくつかの盛土材料を用いて繰返し非排水せん断強度および繰返しによるせん断剛性の低下を繰返しねじり試験により調べた。その結果、繰返しせん断強度比は、不飽和土が飽和土より大きいことや、その値は塑性指数と相関があること、高い繰返しせん断応力比が作用した場合には、不飽和条件においても材料の軟化が生じることなどが判明した。

CYCLIC STRENGTH OF ROAD EMBANKMENT SOILS

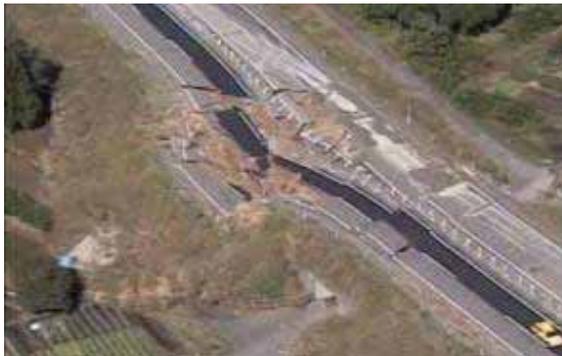
2004年新潟県中越地震では、関越自動車道の堀之内IC付近から小千谷IC付近までの盛土が、図-1に示すように大きく沈下・崩壊する被害が発生した¹⁾。

図-1 大規模な盛土崩壊(関越自動車道214.5KP)

試験に用いた盛土材料の物性一覧を表-1に、粒径加積曲線を図-2に示す。関越自動車214.5KPは緩い傾斜地盤上の盛土で大きく変形した箇所である(図-1)¹⁾。

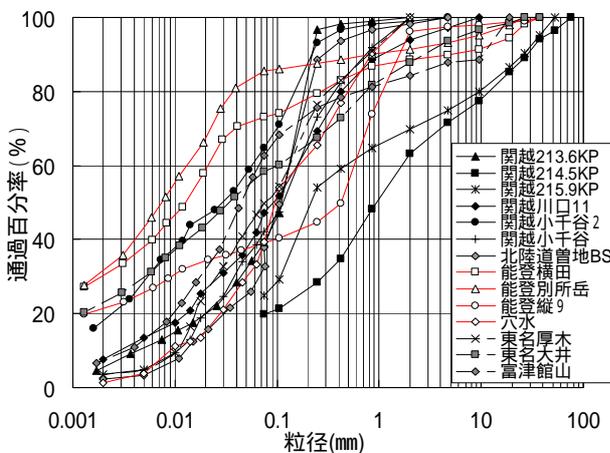
214.5KPの盛土材料は他の材料よりも礫分が多いことが判る。能登有料道路の盛土材は、横田IC、別所岳は細粒分が80%以上の細粒土である。縦9は礫分が混じ

図-2 試験に用いた盛土材料の粒径加積曲線

っているものの、横田ICおよび別所岳と同様な盛土材料である。その他の材料は、粒度分布的には似通っているものの表-1の最適含水比により比較すると東名高速道路の厚木、大井の盛土材料がその他の盛土材料より高いことがわかる。これは、厚木、大井が関東ロームで、その他は砂岩・泥岩などが風化した材料であることから、堆積・風化など土砂材料の生成過程による違いによるものと考えられる。

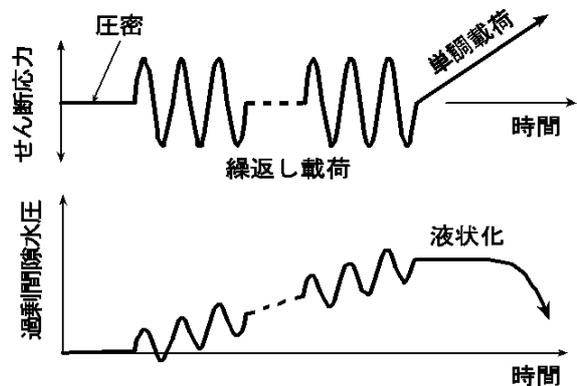
圧密終了後、両条件とも非排水状態で正弦波荷重を一定の繰返し応力比で 20 波載荷を行い、その後非排水状態を保ったまま静的単調載荷を行った。せん断載荷方法のイメージを図-3 に示す⁵⁾。

図-3 せん断応力の載荷方法

静的単調載荷は、ひずみ制御で行い載荷速度は 10(%/min)とした。飽和した供試体における液状化試験では通常 0.1~0.4 程度の大きさの繰返しせん断応力比で行うが、地表最大加速度が 1 g を超すような大きな地震動が加わると地盤内においては 1.0 程度の大きな繰返しせん断応力比が発生する可能性があることから、不飽和条件の供試体には 1.0 前後の通常実施しない大きな繰返し非排水せん断応力比まで与えた。

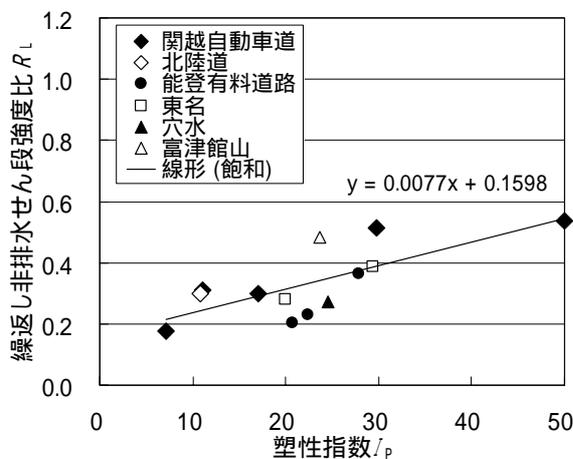
表-1より, 強じん性を示す塑性指数 I_p に着目し, 塑性指数 I_p と R_L の関係を整理した。飽和条件の場合を図-4に, 不飽和条件の場合を図-5に示す。

図-4 塑性指数 I_p と R_L の関係 (飽和条件)

図-4および図-5より, 不飽和条件のほうが R_L の値が大きく, 特に塑性指数の小さい材料において不飽和条件での強度が高くなる傾向にある。したがって, 塑性

加えて, 飽和・不飽和条件ともに塑性指数が大きい材料ほど R_L の値が大きくなる傾向がみられ, 特に飽和条件での相関性は高く, 飽和時の R_L は, 塑性指数によりある程度想定できるものと考えられる。また, 塑性指数が30程度以上の材料であれば, 飽和条件であっても地震動による軟化の影響は少ないものと考えられる。

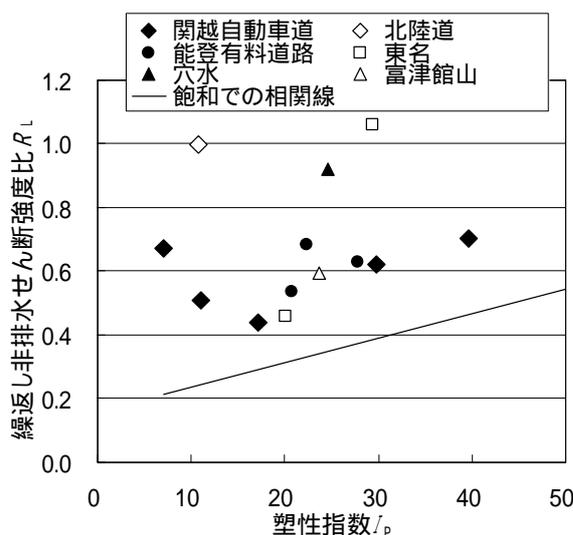
図-5 塑性指数 I_p と R_L の関係(不飽和条件)

不飽和条件においては, ほとんどの材料が, $R_L = 0.4$ 以上であり, $R_L = 1.0$ 以上の材料もある。このことより, 盛土の不飽和部分は, かなり強いせん断力が加わらない限り崩壊しないといえる。

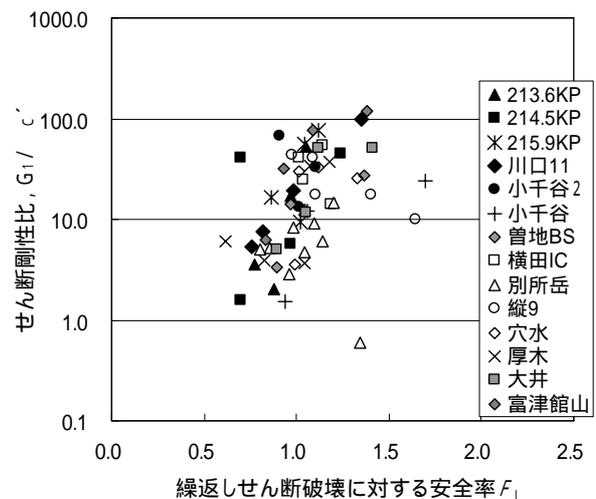
飽和条件での繰り返し中空ねじりせん断試験後のせん断剛性比 G_1/c' と繰り返しせん断破壊に対する安全率 F_L (以下「 F_L 」という。)の関係を図-6に示す。

図-6 F_L とせん断剛性比の関係 (飽和条件)

ここでは単調載荷時の応力-ひずみ関係のせん断ひずみ γ が1%時の割線勾配を地震後のせん断剛性 G_L とした⁵⁾。 F_L は繰返しせん断破壊強度比を供試体に加えた応力比で除したものである。

いずれの材料も $F_L = 1.0$ 付近でせん断剛性が著しく低下している。また、全体的に塑性指数が小さい材料のほうがせん断剛性比が低く F_L が1.0より小さくなったときの低下の程度が大きくなっている傾向がみられる。

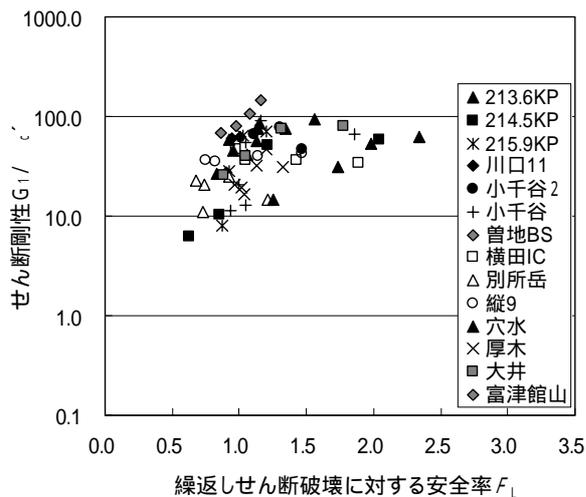
不飽和条件での繰返し中空ねじりせん断試験後のせん断剛性比 G_L/c' と F_L の関係を図-7に示す。

図-7 F_L とせん断剛性比の関係（不飽和条件）

図-7より、不飽和条件の方が飽和条件に比べて $F_L = 1.0$ 付近でのせん断剛性が大きく F_L 値も高い。また、 F_L が1.0より小さくても剛性低下は比較的小さい傾向がみられる。

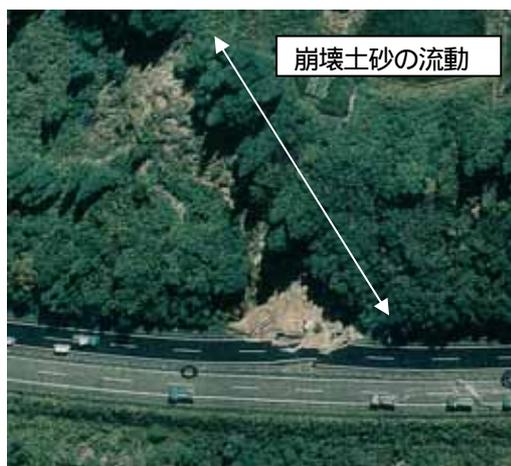
関越自動車道215.9KPは、砂分が比較的卓越した材料であり中越沖地震において図-8に示すように盛土のり尻から80m程度崩落土砂が流動した。

図-8 大規模な盛土崩壊（関越自動車道215.9KP）

215.9KPの地震後の調査では、締固め度は95%程度であることを確認しており、大きな被害に至った原因としては、地盤の傾斜と盛土内の水位の違いではないかと推察される。

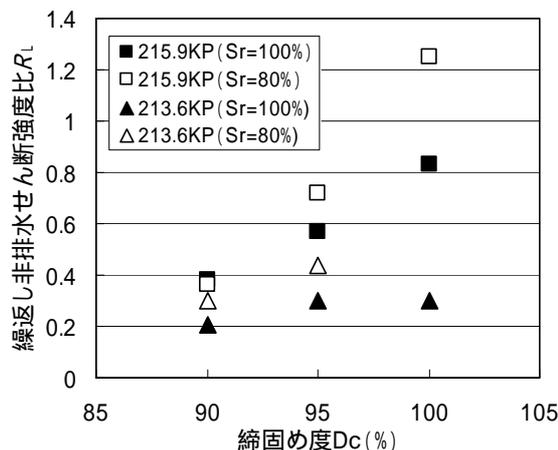
締固め度と R_L との関係を飽和条件と不飽和条件とで整理したものを図-9に示す。

図-9より、締固め度が高いほど R_L は高くなる傾向がみられ、また不飽和条件の R_L のほうが値が大きく、その差は締固め度が高いほど顕著になる。

215.9KPの盛土材料はNPであり、NP材料の場合は、飽和・不飽和にかかわらず締固めの効果は高いことが示唆される。逆に90%程度の締固め度では R_L は飽和度にあまり影響されない。

また、213.6KPのように細粒分が多い材料で飽和条件の場合は、あまり締固めの効果がみられない。

図-9 締固め度と R_L の関係

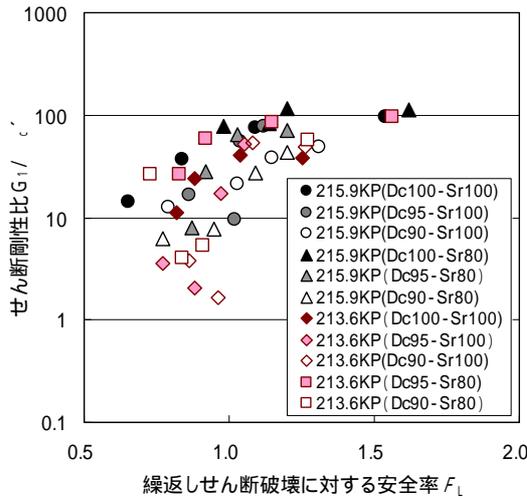
締固め度と飽和度を変化させた場合の繰返し中空ねじりせん断試験後のせん断剛性比 G_L/c' と F_L の関係を図-10に示す。

図-10より、215.9KPの材料および213.6KPの材料の双方において締固め度が高いほどせん断剛性比が高い傾向がみられる。また、213.6KPの材料の方が F_L が1.0よ

り小さくなくても剛性低下の程度が比較的大きい傾向がみられる。

図-10 F_L とせん断剛性比の関係

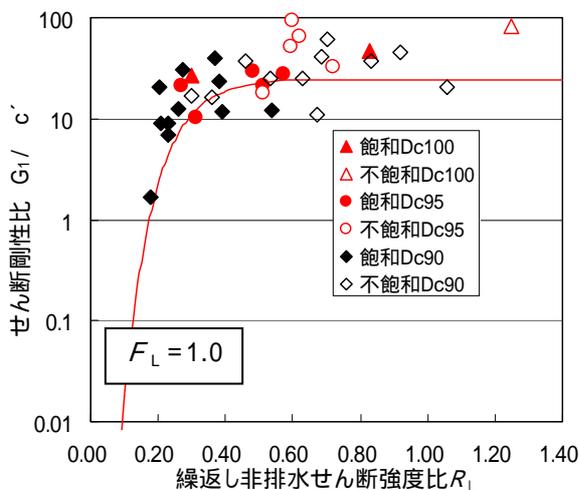
F_L が1.0のときのせん断剛性比と R_L との関係を図-11に示す。

図-11 R_L とせん断剛性比の関係

図-11より、 R_L が0.3から0.1にかけてせん断剛性比が低下していることがわかる。また、 R_L が大きいほどせん断剛性比は増加する傾向にある。

図-11中の実線は、安田・稲垣ら⁹⁾が提唱した関係式で $F_L = 1.0$ のケースを図示したものである。この実線は種々の地盤から採取した試料に対する飽和条件での試験結果をまとめたものであるが、今回試験を実施した飽和条件での盛土材料の試験結果においても、この関係式と同様の傾向を示すことが確認できた。さらに不飽和条件においても、この関係式と同様の傾向がみられた。
