2011年東北地方太平洋沖地震による東大生研での地震観測記録と緊急地震速報の活用状況

SEISMIC RECORDS OF TOHOKU REGION PACIFIC COAST EARTHQUAKE AND UTILIZATION OF EARTHQUAKE EARLY WARNING SYSTEM AT IIS, THE UNIVERSITY OF TOKYO

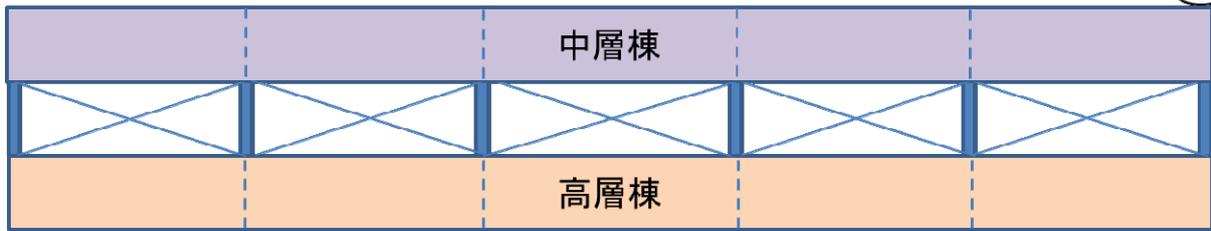
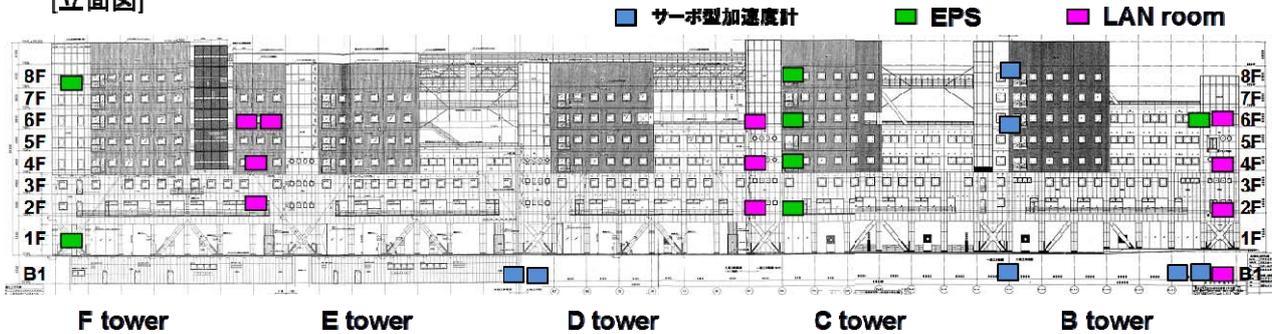
図-1 生研の立面図・平面図と強震計の位置

都市基盤安全工学国際研究センター(ICUS)では、2007年度から生研建物(B~F棟)をモニタリングするために、18ヶ所にIT強震計を設置している(図-1)。IT強震計は、加速度センサー、フィルタ、増幅器、AD変換機及び取り込みデータ転送用のLANポートを一筐体内に納めたLAN接続型地震計である^{3), 4)}。地震計はLAN室とEPSに設置されており、図-2はE棟6階のLAN室に設置されている強震計を例示したものである。2011年3月11日から9月10日までに観測された地震は215回であり、3月11日のMw9.0の東北地方太平洋沖地震が最大である。

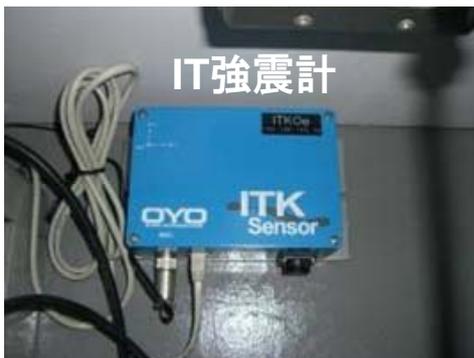
図-2 E棟6階に設置されているIT強震計

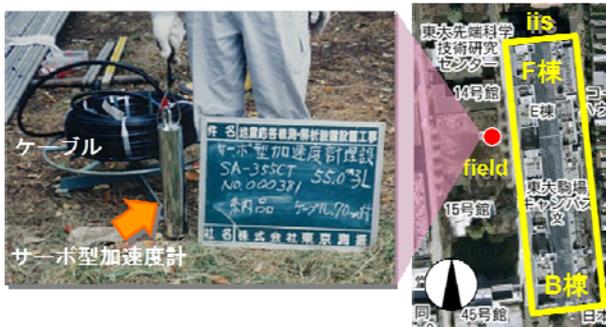
また、駒場リサーチキャンパス内には2001年から地震応答観測・解析装置が設置されており、建物に7箇所、地盤に6箇所、さらに千葉実験所にも地震計が設置されている。B棟地下に観測盤が設けられ、データが一元管理されている。サーボ型加速度計には、構造物用と地盤埋設用がある。地盤埋設用は3成分のボアホール型であり、測定範囲は、0 - ±2,000gal、周波数特性は0.05 - 30Hzである(図-3)。

図-3 地下55mに設置されているサーボ型加速度計

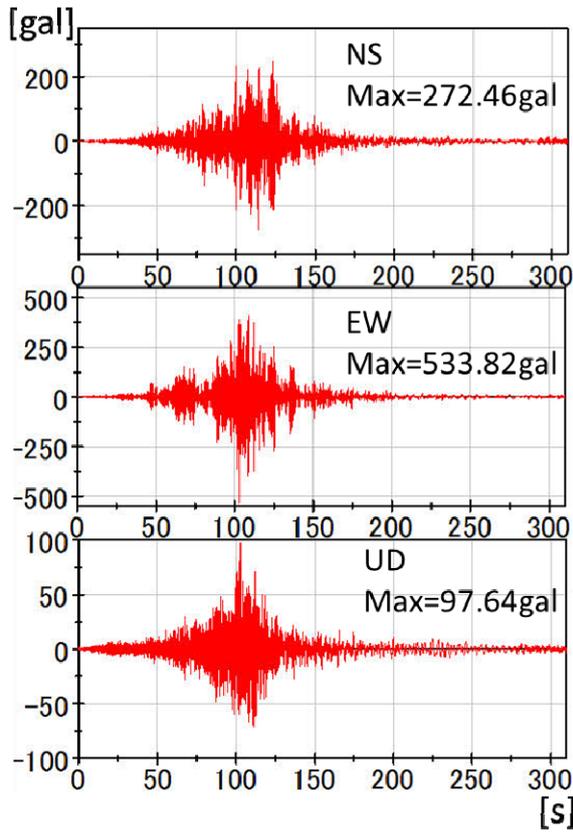
図-4 F棟8階での加速度応答波形

図-4と図-5はF棟高層棟の地下1階と地上8階においてIT強震計が観測した応答波形である。地

下1階、8階での最大加速度はそれぞれ東西方向で533.82gal、129.82galであった。また地下1階での揺れは震度5弱(計測震度4.6)、8階では6弱(計測震度5.8)となり、高層階で揺れが大きくなっている。図-6は広場の地表部で地震応答観測・解析装置が観測した応答波形であり、最大加速度は(NS, EW, UD)=(196.17, 252.04, 105.64)galあった。観測点に最も近いK-netでの地震記録(新宿区の上落合)と比較すると、最大加速度は(NS, EW, UD)=(192.44, 166.37, 75.45)galであり⁵⁾(図-7)、生研の地表部の揺れが若干大きな値となっている。

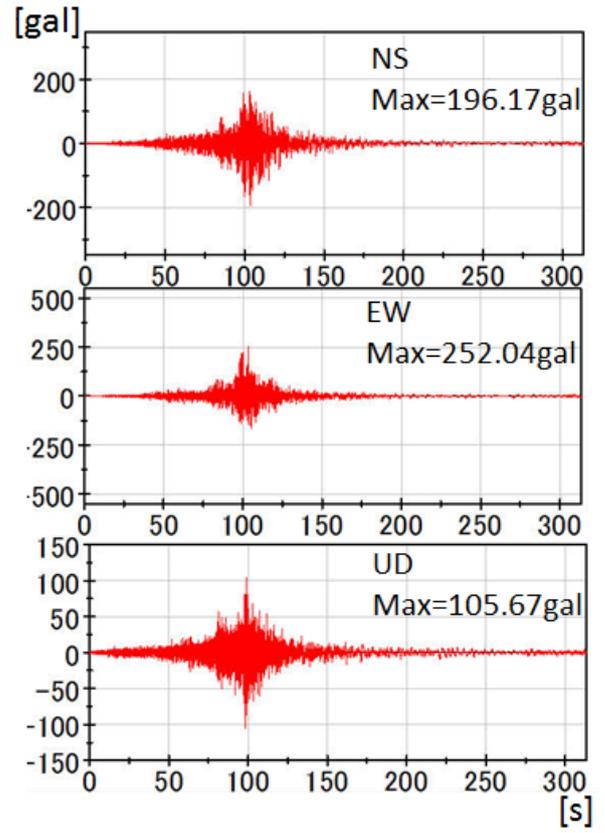
図-6 駒場リサーチキャンパス広場での
加速度応答波形

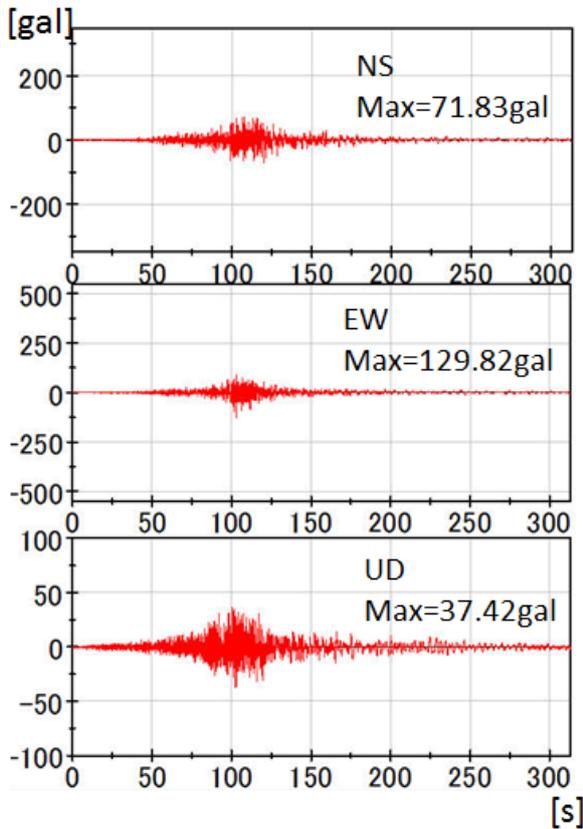
図-5 F棟地下1階での加速度応答波形

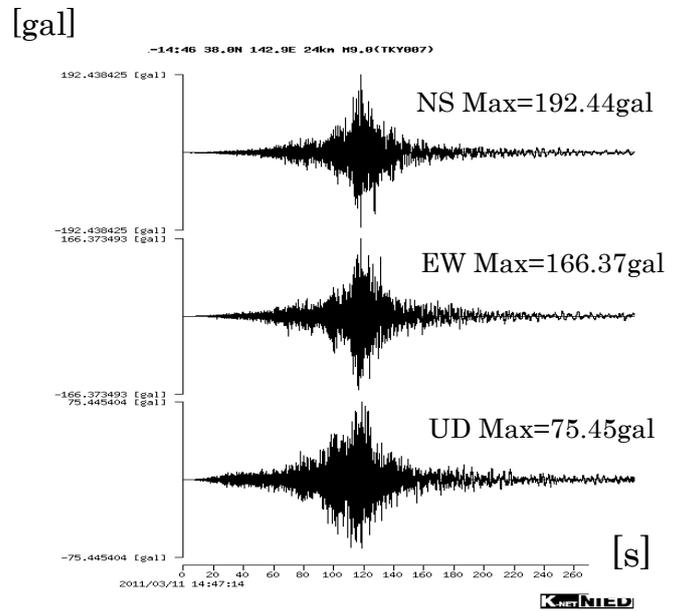
図-7 新宿 (K-net) での加速度応答波形

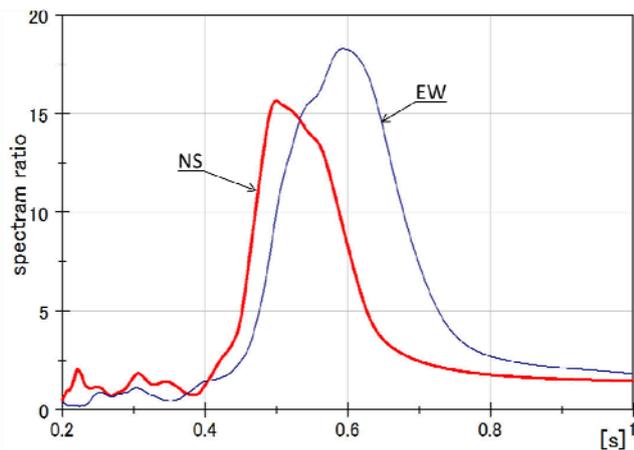
図-8 EF高層棟8階と地表のスペクトル比

研建物各階でのフーリエスペクトル比を算出した。図-8はEF高層棟8階のスペクトル比（南北方向NS，東西方向EW）であるが，両方向ともクリアなピークが見られる。本データからは，EF高層棟の南北方向，東西方向の固有周期は，それぞれ0.52秒，0.58秒と考えられる。生研建物はD棟E棟間にジョイントがあり，B・C・D棟とE・F棟，および高層棟（西側）と中層棟（東側）の4つに分けられる。これらのデータから得られたBCD高層棟，BCD中層棟，EF高層棟，EF中層棟の東西方向の固有周期は，それぞれ，0.58秒，0.45秒，0.58秒，0.45秒となった。東西方向については，BCD高層棟とEF高層棟で特性の違いが見られた。南北方向では，BCD高層棟，BCD中層棟，EF高層棟，EF中層棟の固有周期はそれぞれ0.42秒，0.42秒，0.52秒，0.42秒となった。これらの結果は，2009年の駿河湾を震源とする地震の観測結果⁷⁾と同様な値である。全ての観測点について加速度の最大振幅(gal)，固有周期(sec)，計測震度を算出した結果を表-1にまとめた。

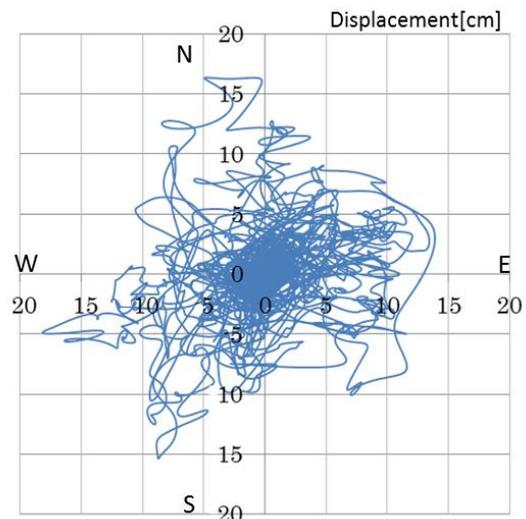
図-9 C棟8階の応答変位

図-9はC棟8階で観測された水平加速度記録を，変位に変換し，変位の軌跡をプロットしたものである(リサーチ図)。C棟8階では最大変位は西側に18.17cm，累積変位は15分間で東西方向に1420.79cm，南北方向に1116.45cmであり，東西方向に大きな変位が生じたことがわかる。同様に，図-10は地表面における変位の軌跡である。地表面では最大変位は東方向に5.46cm，北方向に6.51cmと南北方向の方が大きい，累積変位は東西方向が700.77cm，南北方向が668.64cmとなった。建物への

入力波を地表面で観測された地震波として考えると，入力加速度では，東西と南北で大きな違いはないが，建物応答では東西の方向の揺れが大きい。この理由は建物の方向による剛性の差と考えられる。表-1のデータを見ると東西方向の固有周期が南北方向に比べて長いことから，東西方向の剛性が低いことがわかる。この特性が東西方向の揺れを相対的に大きくしたと考えられる。

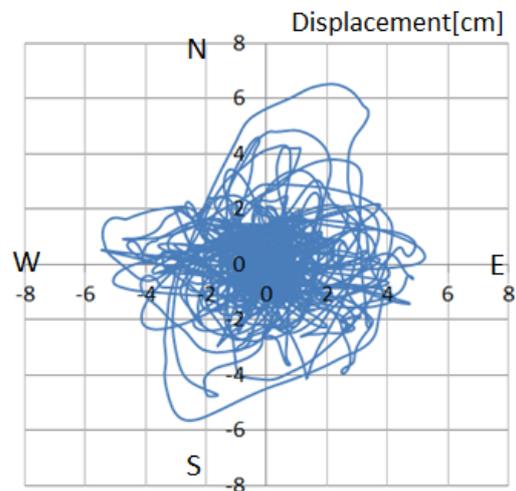
図-10 地表の応答変位

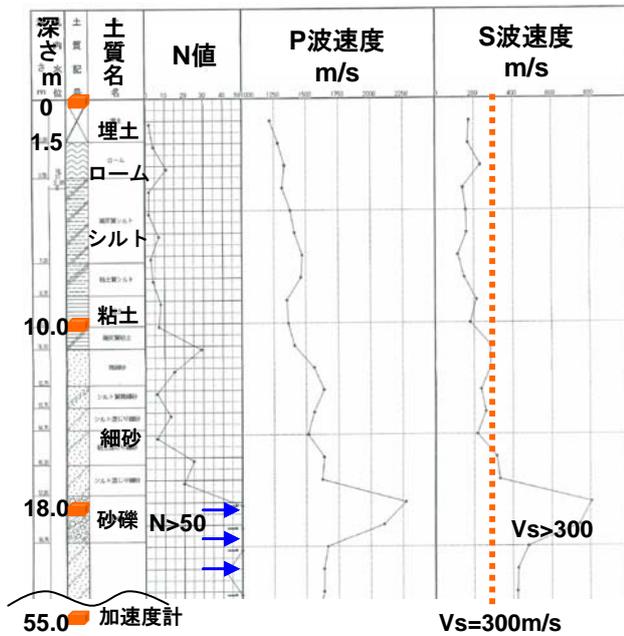
図-11 広場に設置されているサーボ型加速度計の位置とボーリング調査結果

図-11は，駒場リサーチキャンパス広場に設置されているサーボ型加速度計とボーリング調査結果を示したものである。ボーリングデータを見ると，深さ18mで砂礫層が現れ，N値は50以上，S波速度も300m/sを超えるため工学的基盤となる。加速度計は最深で55mの位置に設置されている。表-2は地表面3か所，地下55m，18m，10mで観測された応答波形の最大加速度である。GL-55m，広場での最大加速度はそれぞれ東西方向で59.19gal，252.04galであり，地表面に近づくにつれて揺れが増幅されている。

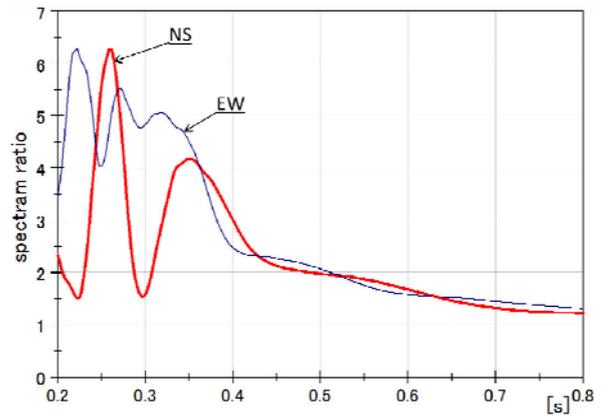
図-12 地下18mと地表のスペクトル比

図-12は，工学的基盤に位置する深さ18mに設置されている加速度計の観測記録と地表面の観測記録のスペクトル比をとったものである。地盤の増幅は，0.2秒～0.4秒付近の短周期成分が卓越した。この値は2009年の駿河湾を震源とする地震による生研の観測記録の分析結果⁷⁾と同様である。

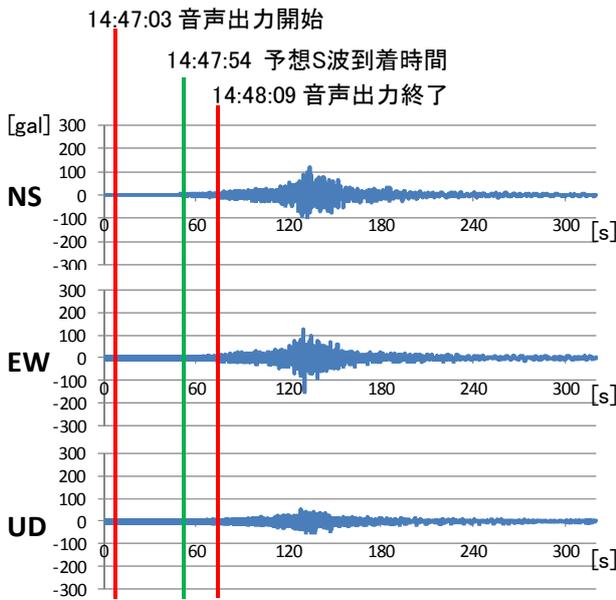
図-13は、IT強震計によりB棟地下1階で観測された加速度波形である。計測震度は4.7（震度5弱）であり、最大加速度は南北方向で120.74gal、東西方向で146.48gal、上下方向で53.47galであった。この波形上に、表-3に示した音声出力開始および終了のタイミング（赤線）と予想S波到着時間（緑線）を加筆した。観測記録によれば、実際のS波到着は14時48分15秒前後であり、主要動到達の約1分前に緊急地震速報の放送により警戒を呼びかけることができたことがわかる。

図-13 B棟地下1階で観測された加速度記録

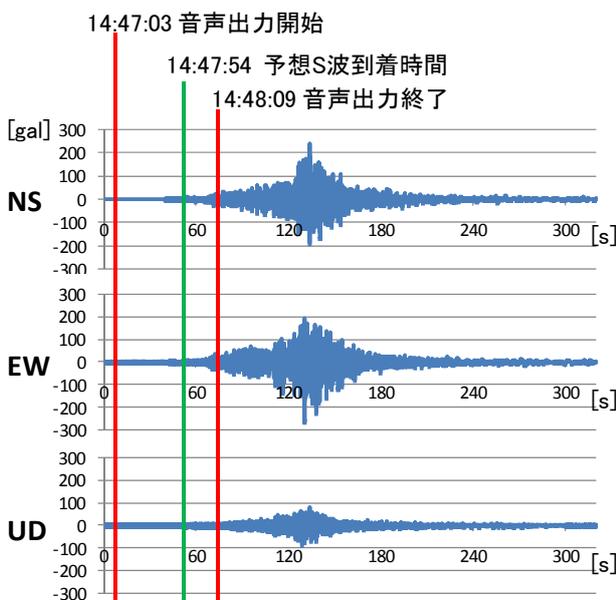
図-14はB棟西側6階で観測された加速度波形である。計測震度は5.2（震度5強）であり、最大加速度は、南北方向で241.8gal、東西方向で266.5gal、上下方向で88.8galであった。高層階では揺れが大きくなっていることがわかる。同様に、音声出力開始および終了のタイミング（赤線）と予想S波到着時間（緑線）を加筆した。

図-14 B棟6階で観測された加速度記録
