# 効率的な建物被害認定のための 被害写真管理手法の開発

- 東日本大震災後の宮城県仙台市宮城野区での実装に基づく考察 -

## DEVELOPMENT OF PHOTO MANAGEMENT SYSTEM FOR BUILDING DAMAGE ASSESSMENT

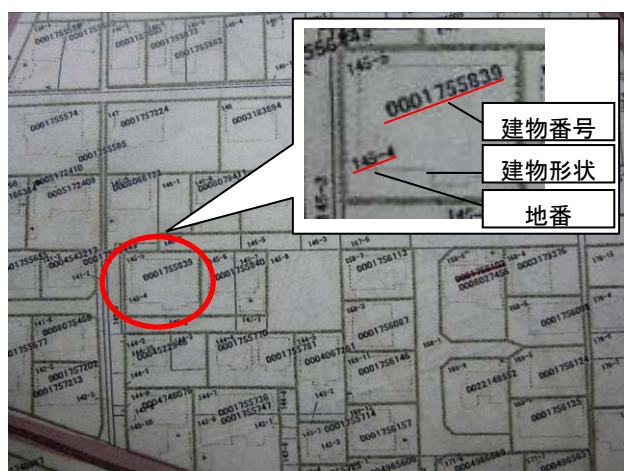
図-5 建物現況図の例

さらに、筆者らが建物被害認定作業の補助に従事した結果、建物現況図に振られている建物番号が複数存在し、調査対象住宅と建物番号の不一致が存在する点、さらに、増築部、物置、車庫など建物番号が建物現況図に振られており建物現況図の判読が難しく調査対象住宅の特定に時間を要する点などの問題点も把握できた。建物現況図は、当該年の1月1日時点での建物の存在を反映させた図であるため、住宅地図とは存在する住宅が異なる。そのため、調査対象住宅を特定することが難しく、建物番号が付与されていない住宅を別途調査する必要があった。

建物被害認定作業員は、記録用紙(図-4)、建物現況図(図-5)、住宅地図、被害認定模範例図など数種類の調査物品を調査現場まで持参する。これらはすべて紙ベースの資料である。さらに、被害程度の写真を撮影するためにデジタルカメラも持参する。これらの物品を持参して現地で調査を実施する。なお、記録用紙には、判定を行う住家を特定する整理番号、住所、判定結果、応急危険度判定の結果などの項目を記載する(表-1)。

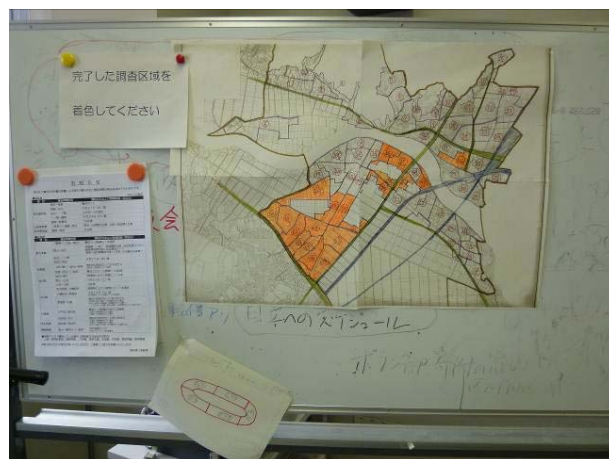
図-8 PhotoMaS 開発前の進捗状況確認方法

これにより、作業の全体像の把握と集計が格段に容易になった。システム導入前進捗状況の確認は、紙の地図上をマジックで染めていく方法であった

（図-8）。この方法で全体管理を行う場合には、進捗率や作業スピードなどを把握・管理することが狭隘な空間に複雑に入り組んでいる場合などは、その把握には人的ミスが生じる可能性も否めない。さらに、作業が完了した部分を理解することは可能であるが、当該地区の建物被害認定作業の実施日など基礎情報の管理をすることが難しくなるなどの問題点が考えられる。同時に、調査が終了した建物に何枚の写真が撮られたかも把握できる。（３）罹災証明書の発行時に、住民からの写真の閲覧要望や2次調査の実施時に行政職員が1次調査時の被害状況写真の検索に迅速に対応することができる機能を持つ。被害住宅を撮影したファイル名を建物管理番号に変不可能となる。特に、住宅密集地などで、住宅が換して管理することから建物番号と写真データが同一番号で管理でき罹災証明書の発行や2次調査の際に1次調査の結果と被害程度との関係を容易に関連付けて把握することができ行政職員の住民に対する対応の迅速性と効率性が大幅に向上する。
