千葉県旭市における 東北地方太平洋沖地震の津波浸水域の把握

2011年3月11日に発生した東北地方太平洋沖地震とそれに伴って発生した津波は、東日本に甚大な被害を与えた。著者らは、千葉県旭市を対象地域として、本地震津波による被害調査を実施した。地理情報システム(GIS)を用いて旭市における浸水域マップを構築し、既存の津波ハザードマップと比較した。さらに、標高データを利用して地形特性と浸水範囲の関係を考察した。また、国土地理院が構築した本地震の震源断層モデルを用いて、千葉県旭市を対象とした津波浸水シミュレーションを行った。本研究では、シミュレーション結果とGIS上で構築した浸水域マップを比較し、津波被害地域の地形的特徴を分析する。

ESTIMATION OF TSUNAMI-INUNDATED AREAS IN ASAHI, CHIBA AFTER THE 2011 OFF THE PACIFIC COAST OF TOHOKU EARTHQUAKE

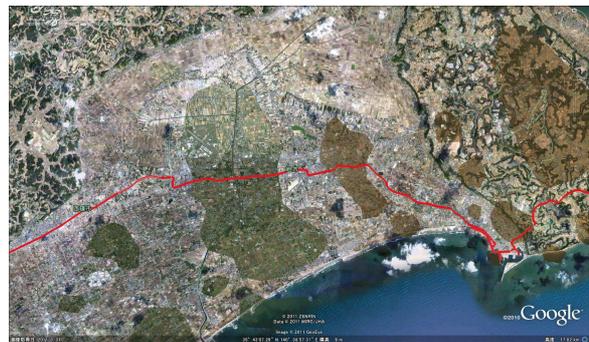
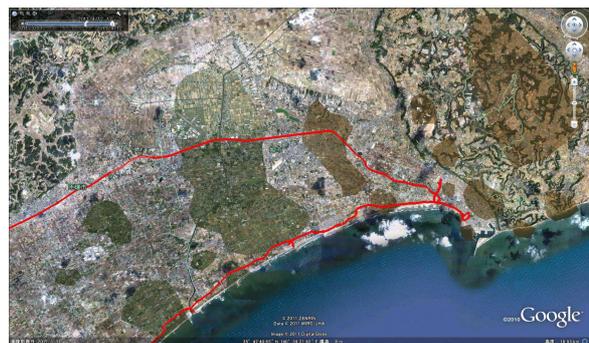
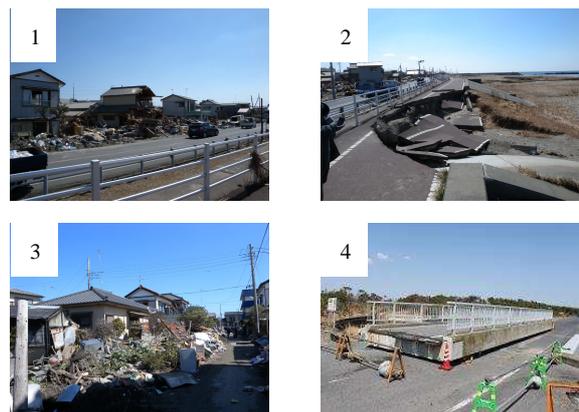
図-1 被害調査ルートと主な被害写真

図-1は、1回目と2回目の被害調査ルートと、津波被害を受けた主な地点の現地写真である。調査ルートおよびそれぞれの現地写真は、GPSによる位置情報⁹⁾からGoogle Earth上に表示している。旭市沿岸東部の飯岡地区で多数の家屋が倒壊しており、堤防上の遊歩道が陥没している様子が多くの箇所で見られた(写真1,2)。住宅街の内部でも被害は大きく、海岸の砂が堆積し、生垣やブロック塀が薙ぎ倒され、家具などが散乱している状態だった(写真3)。また、旭市沿岸中部の野中川を渡る自転車専用道路の橋が落橋し、隣を走る自動車道路上に一時的に引き上げられている様子が見られた(写真4)。

(a) 第1回調査ルート (2011年3月18日)

(b) 第2回調査ルート (2011年4月12日)

(c) 主な被害写真

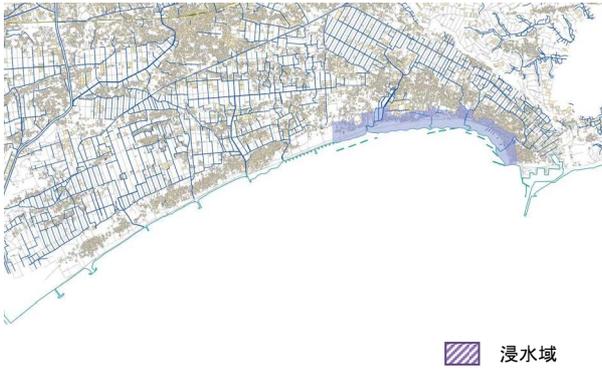
図-2 震災ボランティアがまとめた千葉県旭市における津波浸水域

得られた地図は、住宅地図に浸水範囲がマーカーで示されていた。そこで、これを一旦写真に収めた上でJPEG形式ファイルとし、ArcGISのジオリファレンス機能を用いて位置合わせを行った。この際、ベースマップには国土地理院が公開している基盤地図情報を用いた。位置合わせを行った後、マーカー線をトレースして現地調査で得られた浸水域マップを参考にした浸水域ポリゴンをGIS上に作成した(図-2)。

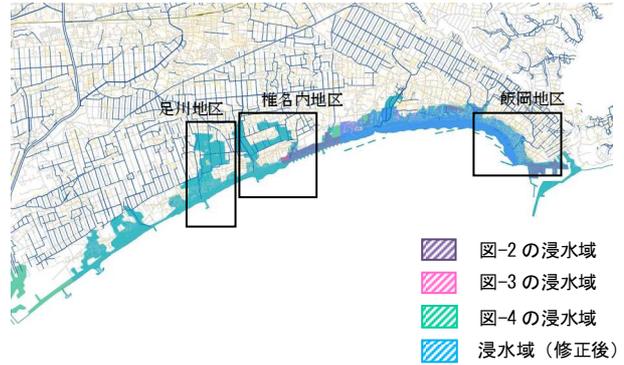
図-5 千葉県旭市における東北地方太平洋沖地震の津波浸水域

した。概して、広い範囲で浸水域が一致しているものと考えられる。ただし、とくに河川沿岸の一部で浸水域の違いが見られたため、その地域については3回目の現地調査時に現地の住民にヒアリング調査を行い、より詳細な津波浸水域の把握を試みた。以上の検討をふまえて、本研究で構築した千葉県旭市における東北地方太平洋沖地震津波の浸水域GISマップを図-5に示す。なお、飯岡地区以外は、国土地理院の公開している浸水範囲概況図の結果が概ね正しいものと仮定している。

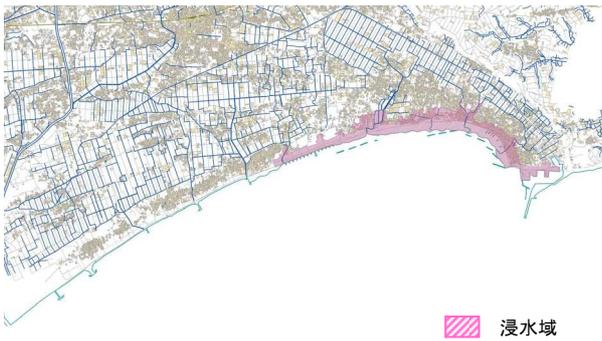
図-3 Google Crisis Responseの衛星画像から判読した千葉県旭市の津波浸水域

地震直後の津波被災地における高解像度衛星画像が、Google社によるCrisis Responseで一般公開されている⁹⁾。この画像を用いて目視判読を行い、浸水範囲を把握する。浸水の有無を判読する要因として、主に地面や道路の極端な色の変化を基準にした。ただし、現地調査で得られた浸水域マップと同様に、Crisis Responseで公表されている衛星画像の範囲は旭市の飯岡地区に限られている。なお、衛星画像の撮影日は2011年3月12日である。

浸水範囲の目視判読から浸水域の境界線を入力した画像を作成し、ArcGISのジオリファレンス機能を用いてGIS上で位置合わせを行った。その後、浸水境界線をトレースして、Google Crisis Responseの被災地衛星画像を用いた津波浸水域ポリゴンを作成し

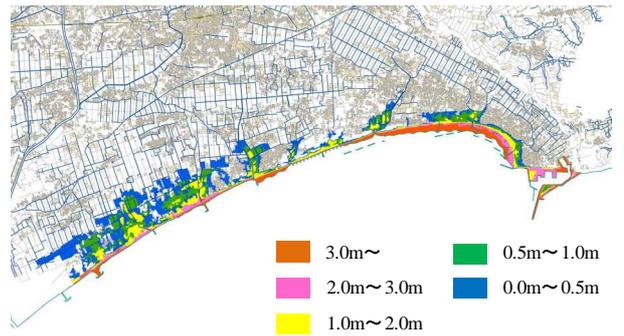
図-6 千葉県旭市の津波ハザードマップ

千葉県旭市では、津波による被害に備えて、津波浸水域ハザードマップを作成しホームページで公表していた。このハザードマップは、1677年延宝地震、1703年元禄関東地震津波の津波浸水予測図を参考に作成されたもので、浸水深が5段階に色分けされて地図上に描かれている¹⁰⁾。元禄関東地震のマグニチュードは8.1、震源地は房総半島の南端沖である¹¹⁾。本研究では、この津波ハザードマップをGIS化し、東北地方太平洋沖地震における津波浸水域と比較を行った。津波ハザードマップをGIS化したものを図-6に示す。

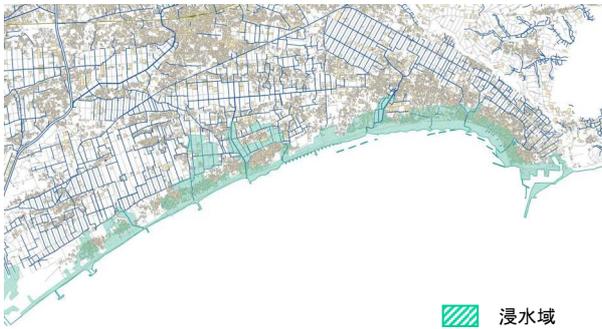
図-4 国土地理院の浸水被害概況図のGIS化（千葉県旭市）

本研究では、公開されている浸水域地図画像のうち、千葉県旭市に該当する範囲を地理座標系へ投影し、GIS化を行った(図-4)。国土地理院が公開する浸水範囲概況図は、千葉県旭市の沿岸全域を含んでいる。

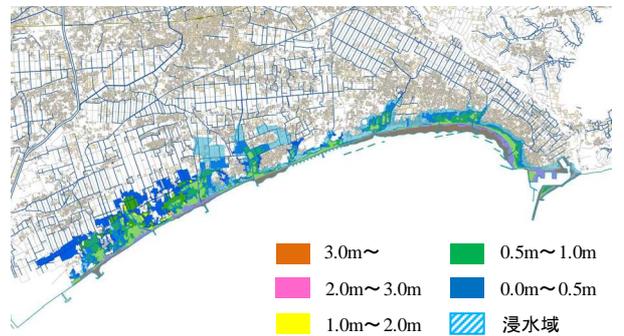
図-7 東北地方太平洋沖地震の津波浸水域と津波ハザードマップの比較

図-7に、津波ハザードマップと東北地方太平洋沖地震における津波浸水域を比較する。これによると、旭市の主に東部地域については、今回の浸水域の面積の方が大きくなっているが、西部の一部地域ではハザードマップの浸水域の方が広がっている。このような差が出た要因として、震源域の違いが考えられる。東北地方太平洋沖地震の震源断層は宮城県三陸沖から千葉県の東方沖までの広範囲にわたっている⁹⁾。これに対して、ハザードマップのシナリオ地震として用いられた元禄関東地震の震源は、房総半島南端沖である¹¹⁾ため、旭市の西側から津波が押し寄せたことになる。したがって、今回の地震津波による浸水域面積が旭市東部で相対的に大きかったのに対し、元禄関東地震をもとにしたハザードマップの浸水域は旭市西部で広がったといえる。

千葉県旭市が公開していた津波ハザードマップと浸水域マップの比較を行ったところ、旭市の東西で浸水域面積の違いがみられた。これは、東北地方太平洋沖地震の震源域と、ハザードマップに使用された元禄関東地震の震源域の違いが主な原因と考えられ、ハザードマップに比べ作成した浸水域マップは旭市東部の浸水域面積が大きくなった。

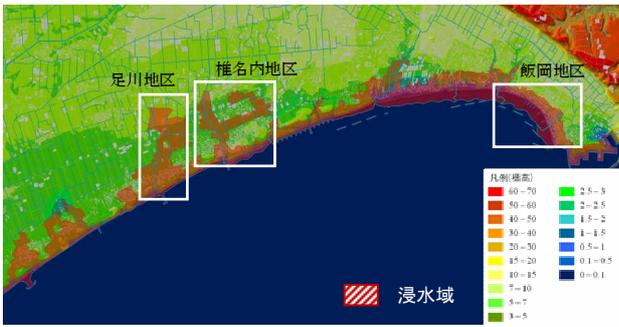
図-8 千葉県旭市における標高データと津波浸水域

旭市の3次元標高データをArcGIS上にTIN（不規則三角形網）データとしてデジタル表現する。標高データは、国土地理院が公開している10mメッシュデータを用いる。著者らが作成した津波浸水域を、この標高TINデータに重ね合わせて、標高と浸水域の関係を評価する。図-8より、浸水域の境界線が概ね標高3~5mの範囲にあることから、遡上高が5m程度であると推定される。また、旭市の沿岸部中央付近に位置する椎名内地区では、5mを超える遡上高になっていることが予想される。とくに目那川沿岸では、浸水域が回り込むようにして広がっている。椎名内地区について、標高データを3次元表示したものを図-9に示す。海岸付近で一部標高が高くなっている地形によって、回り込むように浸水したことがわかる。

GISを用いて標高データと浸水域マップを重ね合わせることで、両者の相関性を評価した結果、旭市の本地震による津波の遡上高は、概ね5m程度であることがわかった。遡上高が5mを超える地域については、3次元標高データを利用し地形の特徴を調べた結果、海岸線付近で急激に標高が高くなっていることが原因であった。

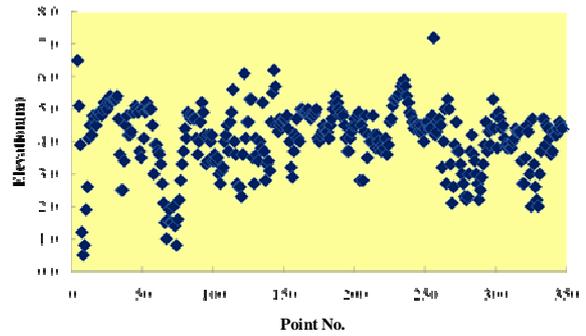
図-10 津波浸水域境界部における標高値 (Point No.は東から西に整列)

次に、浸水域の境界線上に100m間隔でポイントを配置した。ポイント数は348個で、標高TINデータと空間結合させることで各々のポイントに標高データを与えた。個々のポイントが持つ標高は津波の遡上高を表しており、これらの標高データを図-10に示す。標高の上限はおおよその値で5m前後を示していることから、遡上高が5m程度であることが確認できる。ただし、数地点で遡上高が5m以上を示している。これは、椎名内地区をはじめとする海岸付近で標高が急激に高くなっている地域のデータであると推察される。また、図-11のように浸水域に対して測線を10本設定して地形断面を取得した場合も、各地点での遡上高は5m前後になっていることがわかる。

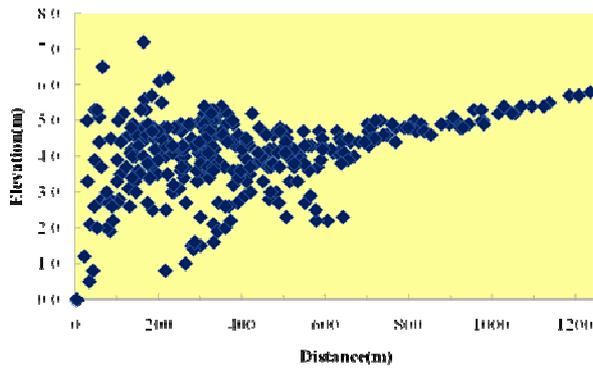
図-12 津波浸水域から推定した千葉県旭市における遡上高と遡上距離の関係

はじめに、遡上高の推定に使用した浸水域の境界線上に100m間隔で配置した各ポイントに対して、海岸線からの距離を算出する。これにより、浸水域境界における遡上高と遡上距離の関係がわかる(図-12)。これによると、遡上距離が約600m以内の地域で遡上高のばらつきが大きい。よって、比較的海岸に近い範囲での土地条件が、津波の遡上距離に影響していると推察できる。

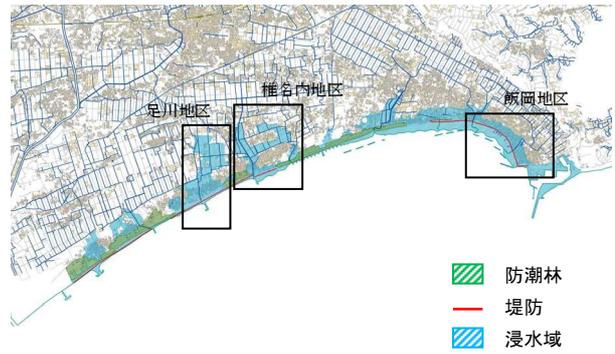
図-14 千葉県旭市の防潮林・堤防・河川・水路位置と浸水域

次に、Google Earthの地震前の空撮画像から、旭市沿岸部の土地条件および河川や水路の位置を判読する。ArcGISのジオリファレンス機能を用いて、GIS上で空撮画像の位置合わせを行った(図-13)。ArcGISの旭市の数値地図上に、堤防、防砂林、河川、水路の位置を示したものを図-14に示す。ここに浸水域を重ね合わせることで、土地条件と浸水域の関係を分析する。旭市には7本の河川が流れているが、目那川と矢指川流域では、浸水域が大きく広がっていることがわかる。また、足川地区では堤防が設置されているにもかかわらず、大きな浸水域が確認できる。これは隣接する地区に比べて、防潮林が存在しなかったために浸水を抑制することができなかったことが理由と考えられる。全体的には、防潮林が存在する沿岸地域では浸水域が小さくなっていることがわかり、津波の浸水に対して効果を示したといえる。津波による建物被害の多かった旭市東部の飯岡地区には、海岸に沿って高さ4m程度の堤防が配置されている。しかしながら、来襲した津波の高さが想定以上であったために、堤防を越えて津波が浸水した。しかし、住宅が密集している地域であるため、広範囲に津波が遡上することはなかったものと考えられる。

足川地区の海岸部には堤防が設置されているものの、防潮林などの津波に対して抵抗する障害物が他の地域に比べて少なかった(図-14)。このことが影響

土地条件と浸水域の相関性を調べるために、衛星写真から堤防や防潮林などの障害物の有無を判読し、その結果をGIS上で浸水域マップに重ね合わせることで検討を行った。旭市の海岸線の大部分に堤防が設置されていたが、今回の津波の高さは堤防の高さをを超えるものであったため、効果は期待されるほど大きくなかったと考えられる。一方で、沿岸部に防潮林が植生している地域の浸水域は、相対的に見て小さくなっていたことから、防潮林の津波の浸水に対する抑止効果は大きいものと推察できた。

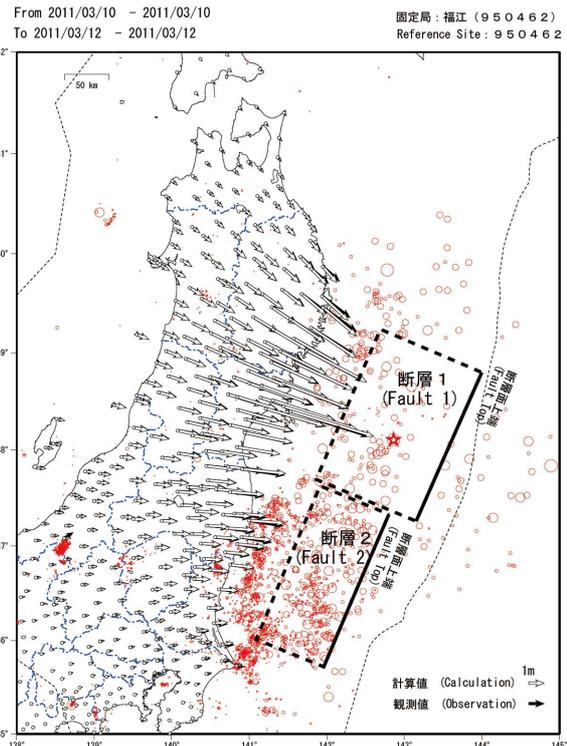
図-15 東北地方太平洋沖地震の震源断層モデル(国土地理院資料)

東北地方太平洋沖地震を発生させた震源モデルとして、西側に傾く2枚の逆断層1, 2を仮定している(図-15)。断層1については、岩手県南および宮城県沖に位置し、走向203°、傾斜角16°の断層面で、断層の長さ186km、幅129km、すべり量は24.7mである。断層2については、福島県および茨城県沖に位置し、走向203°、傾斜角15°の逆断層、断層の長さは194km、幅は88km、すべり量は6.1mである。

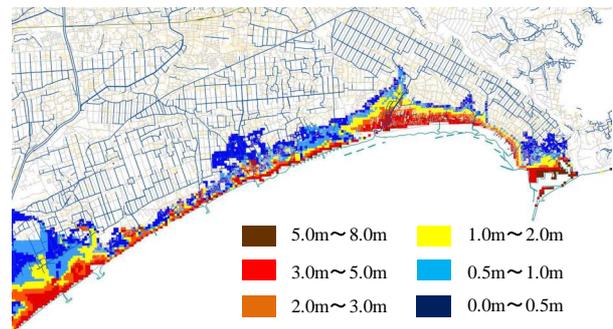
図-16 津波浸水シミュレーション結果

上式において、 g は重力加速度、 M 、 N はそれぞれ x 、 y 方向の流量、 D は全水深(= $h+\eta$)である。 n はマニング粗度係数で、本解析では $0.025\text{m}^{-1/3}\text{s}$ と一様に仮定した。Staggered法のメッシュサイズは、外洋はもっとも粗く1350m、陸域に近づくほど450m、150m、50mと段階的に細かく設定し、サイズの異なる複数の領域を入れ子状に組み合わせて計算した。計算時間間隔は0.15秒で、地震発生から3時間の計算を行った。数値シミュレーションによって得られた千葉県旭市における浸水域を図-16に示す。浸水域は、ArcGIS上に表示しており、先に作成した浸水域マップとの比較が可能である。両者を重ね合わせたものが図-17である。概ね数値シミュレーション結果の方が、広い浸水域を示している。これは、本計算ではマニング粗度係数を $0.025\text{m}^{-1/3}\text{s}$ と一様に設定し、土地条件を考慮していないことが一因と考えられる。ただし、一部地域では作成した浸水域マップの方が数値シミュレーションよりも広い浸水域を示している。中でも顕著なのは足川地区である。

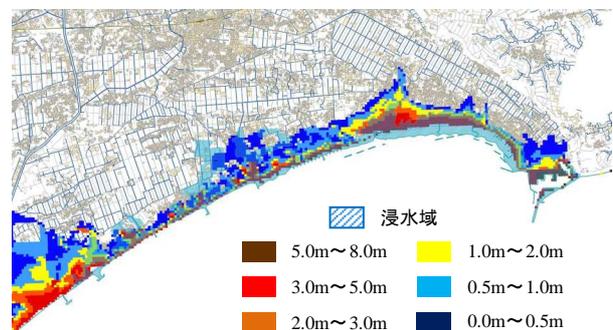
図-17 数値シミュレーション結果と浸水域マップ

して、周辺よりも実際の浸水域が広がったものと考えられる。また、建物被害の多かった飯岡地区では数値シミュレーション結果と本研究で作成した浸水域が概ね一致しているものの、飯岡漁港周辺については数値解析結果の方が広い浸水域を予測している。今後は、堤防、防潮林などの土地条件の反映や陸域のメッシュサイズをより細かくするなどして数値シミュレーションの精度の向上を図る。

千葉県旭市における津波浸水シミュレーションは、マニング粗度係数を一様として実施したため、浸水域マップよりも過大な浸水域が結果として得られることが予想されたが、一部地域で浸水域マップの方が大きい浸水域を示した地域が生じた。今後は、陸域の計算メッシュサイズをより細かくするなどして、シミュレーションの精度向上を図る。
