# 東日本大震災による津波の影響を受けた 沼田跨線橋の損傷判定

プレストレストコンクリート橋である対象橋梁は、2011年3月11日、東北地方太平洋沖地震により発生した津波により、上部構造流失という甚大な被害を受けた。被災後に筆者らが実施した現地調査より、被害の状況や損傷メカニズムを整理した。被害の状況は、下部構造は衝突物による断面欠損は確認されるものの、主だった損傷が生じていない。一方で、3径間単純桁である上部構造が全径間流失している他、橋台背面の盛土が流失している。本分析で対象橋梁の $\beta$ 値（桁の抵抗力と水平波力の比）、並びに $\gamma$ 値（桁の抵抗力と上揚力の比）を算出し、桁が十分な鉛直耐性を持っていないことを確認した。一方で、津波作用力による橋脚影響評価により、橋脚に損傷が生じないことも確認した。

## DAMAGE JUDGEMENT OF NUMATA KOSEN BRIDGE AFFECTED BY TSUNAMI DUE TO GREAT EAST JAPAN EARTHQUAKE

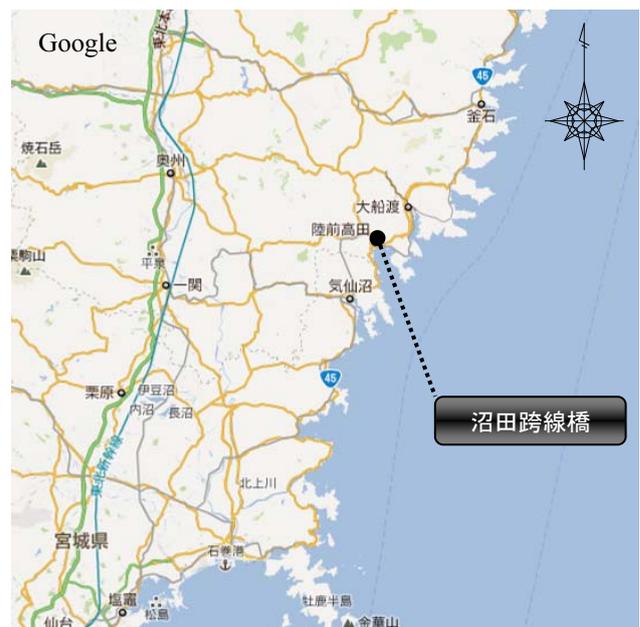
図-1 対象橋梁位置図

今回対象とする道路橋は、図-1に示す岩手県陸前高田市の海岸付近に位置する一般国道45号の沼田跨線橋であり、3月11日本震の震源より約150kmに位置している。3径間の単純PCプレテンションT桁である橋長 $L=65.240\text{m}$ の対象橋梁は、第1, 2, 3径間の支間長がそれぞれ23.0m, 20.0m, 20.0mである。

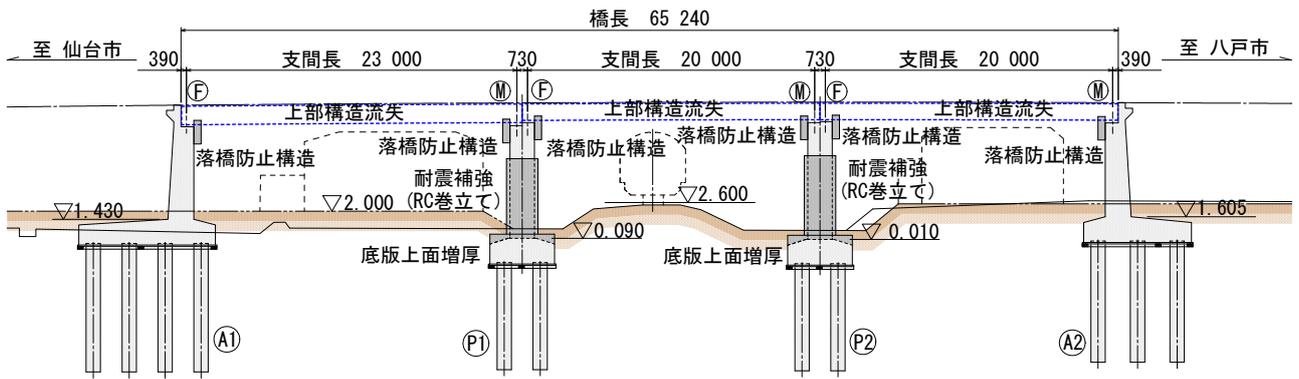
図-2 沼田跨線橋一般図

対象橋梁は、図-2、並びに図-3に示すとおり、第1径間支間長が23.0m、第2径間と第3径間の支間長が20.0mの2タイプの上部構造により構成される3径間単純プレテンションT桁橋である。いずれの径間も主桁数は7本であり、全幅員はW=13.5mである。便宜上、起点側を仙台市、終点側を八戸市として、それぞれの上部構造を起点側より第1径間、第2径間、第3径間と呼称する。下部工は逆T式橋台が2基、張出し式橋脚が2基であり、起点側より、A1橋台、P1橋脚、P2橋脚、A2橋台である。橋脚は我が国の耐震基準を満たすべく、7.0m×2.0mの矩形断面に、RC巻立てによる耐震補強が施されており、橋軸方向(橋脚柱の弱軸回り曲げ方向)のじん性確保のため、基部に貫通PC鋼棒が設置されている。また、各下部工の橋座部には落橋防止構造である耐震壁が設置さ

対象橋梁における全下部工は、津波の影響下にあっても倒壊を免れている。本章では、津波による水平波力に起因する橋脚基部の発生断面力を算出し、橋脚基部の耐力と比較することで、橋脚の損傷判定を行った結果を示す。図-2より、全径間の上部工が流失した状況下において、津波による水平波力が最大となるP1橋脚を代表橋脚として損傷分析を示す。

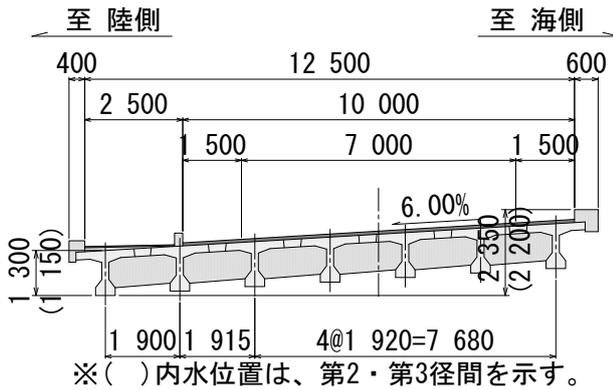
図-3 沼田跨線橋一般図

れている。支承条件はA1橋台が固定、P1橋脚とP2橋脚は起点側可動、終点側固定の掛け違いであり、A2橋台は可動である。基礎構造は全て、場所打ち杭φ1000である。なお、地表面から桁下までの高さはおよそ6.0mであり、第1径間は都市計画道路を、第2径間はドラゴンレール大船渡線を、第3径間は県道を跨いでいる。

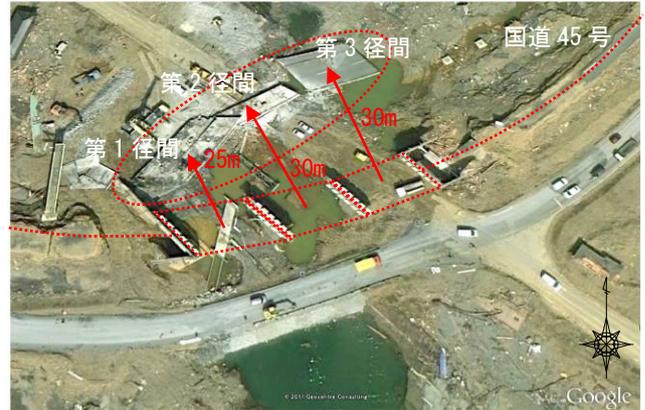
図-4 上部構造流失状況

対象橋梁の流失状況を、図-4、写真-1に示す。筆者らの被害調査実施の時点では、交差道路上の上部構造は解体されており、第3径間のみが残置していた。従って、図-4に示すのは震災直後の衛星写真で

ある。この状況より、単純桁の3連全ての上部工が流失しており、残存する第3径間の位置によれば、A2橋台より約30m内陸側に流されている。震災後の空撮写真より、第1径間と第2径間も同程度の位置に確認される。なお、流失した上部構造は、震災前と同姿勢を保ったまま、内陸側へ移動した。

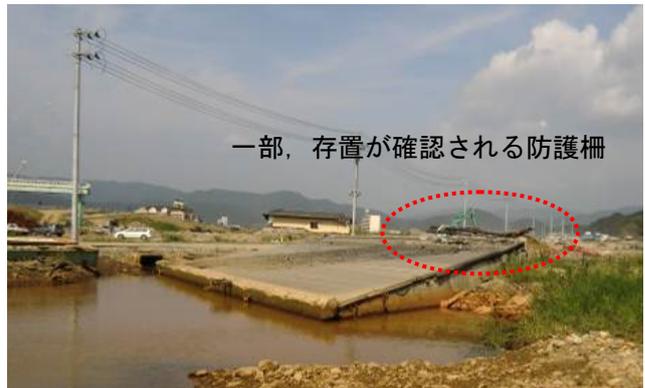
写真-1 第3径間流失上部構造

なお、残存する第3径間上部工工構造上の防護柵は、一部を除き、全て流失している（写真-1）。

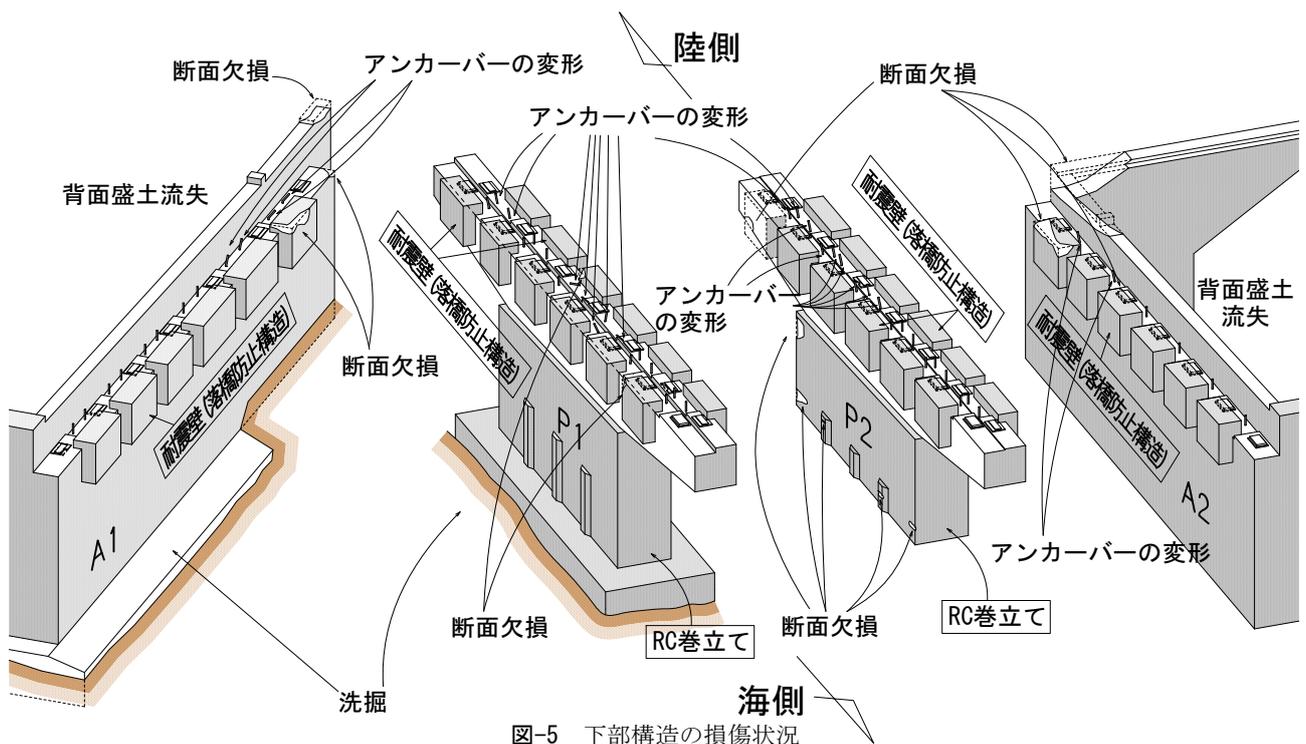
図-5 下部構造の損傷状況

橋脚には、耐震補強のためのRC巻立て、耐震壁が設置されている。下部工自体に、甚大な損傷（下部工の傾斜、主要部材の著しい断面欠損等）は確認されなかったが、図-5に示すように、流失した上部構造や、漂流物の衝突痕と思われる断面欠損が確認

される。特に、A2橋台は、内陸側のパラペットに著しい断面欠損が見られる。耐震壁は、上部構造流失の際に主桁が衝突して生じたと考えられる欠損部が一部に認められるが、概ね健全な状態で残置される。ゴム支承は全て残るが、アンカーバーは、折れ曲がったものと、垂直を保つものに分類される。上部構造流出の際には、上揚力で浮き上がった後、アンカーボルトが抜け切る前に水平波力を受け、水平移動したことを伺わせる。なお、アンカーバーは、支承の水平方向固定装置であり、桁内のアンカーキャップ（固定部では円形断面、可動部では小判断面）に差し込まれた構造のため、上揚力への抵抗はない。

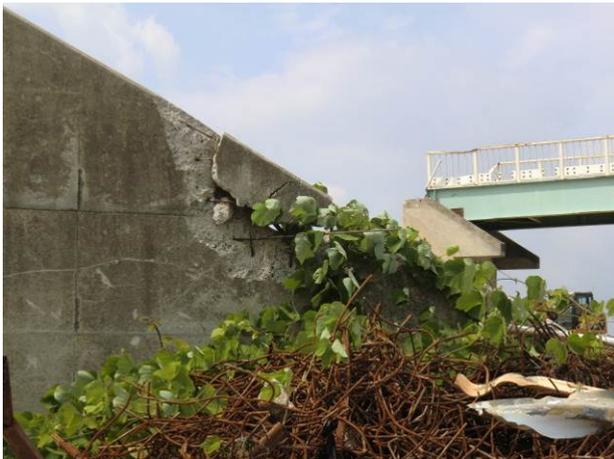
写真-2 A1 袖擁壁の断面欠損と傾斜

その他、A1橋台袖擁壁の断面欠損や沈下・移動・傾斜が見られる他（写真-2）、橋台背面の盛土流失（写真-3）や基礎の洗掘状況が著しい。ただし、洗

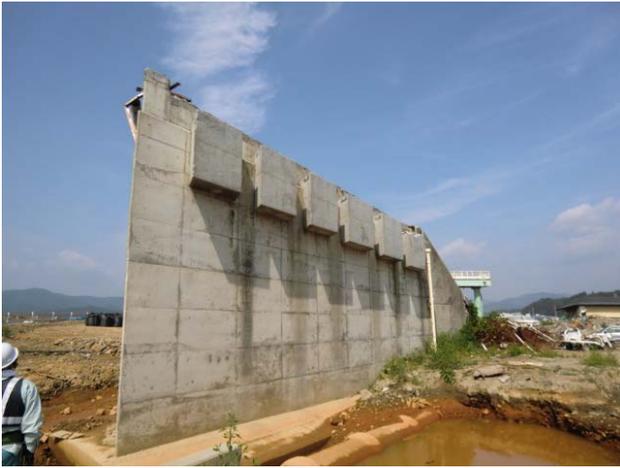
写真-4 A1橋台基礎部の洗掘状況

掘の状況は、基礎構造が露頭するには至っておらず、A1橋台、P1橋脚でフーチング上部の露頭が確認される程度である（写真-4、5）。また、橋台ウイング上の防護柵は全て流失している。

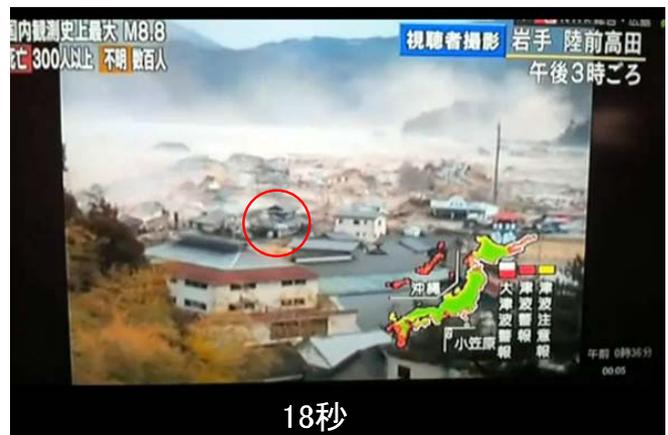
図-6 漂流物の計測開始点 (a点)

場所F（陸前高田市）での漂流物の速度計測を例として説明する。漂流時間は、ビデオから得られた2点間を移動する時間である。図-6は、漂流物の2点のうち、開始点を示している。この時点のビデオタイマーは18秒を示す。図-7は、2点のもう一方の点、すなわち到達点を示す。このポイントを通る時間は32秒である。これらより、漂流物の漂流時間は、2点間で $32-18=14$ 秒と計算される。

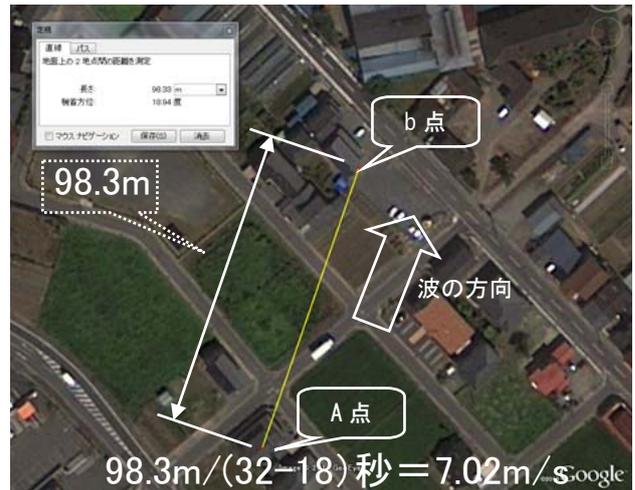
図-8 漂流物の計測開始点

次に、2点の位置を Google Earth の距離測定機能を利用し、2点間の距離を98mと求めた（図-8）。これら、漂流時間と2点間の距離を用い、式(1)を適用し、漂流物の流速を7.0m/sと算出した。同様に、場所Aにおける流速は、漂流物の他、津波の頂点部2山にて測定し、平均流速は6.4m/sであった。このようにして残りの各地域を含めた平均流速を求めると、図-9に示す通り、5.5m/sと計算され、東北地方沿岸部の平均的な津波の流速と見なせる。

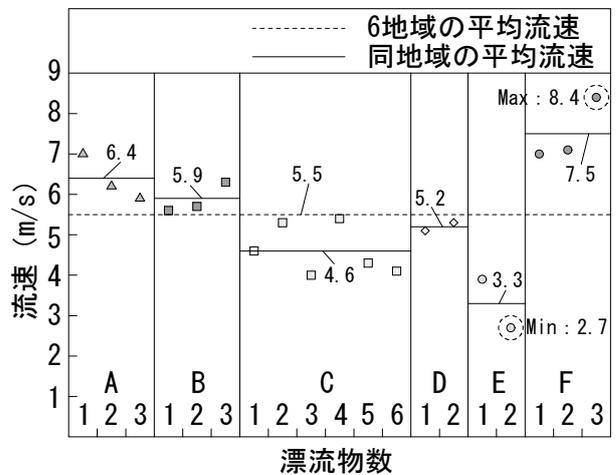
図-9 速度算出結果

これら19のデータの中でも、陸前高田市における平均流速は、7.5m/sと比較的速い結果となっている。これは、対象とした漂流物は家屋であるが、家屋が倒壊する前後で時間を計測しているため、破壊時の移動速度となっていることが原因である。すなわち、津波が家屋に衝突し、1~2秒程度津波に抵抗し、突然動きだすためと考えらる。従って、ここでは陸前高田市固有の平均流速は用いず、全体の平均流速の小数点以下第1位を切り上げた6.0m/sを流速として定義した。

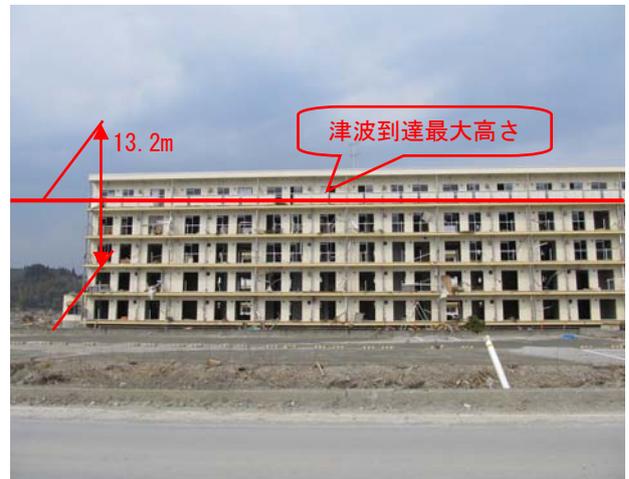
図-10 雇用促進住宅の浸水状況

図-9に示す、対象橋梁より約470m西方に残存する雇用促進住宅陸前高田第二宿舍1号棟における津波痕跡は約13.2m(5階まで水没)であった。

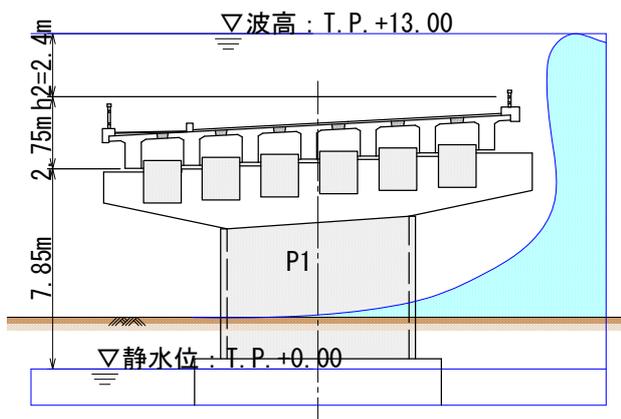
図-11 P1 橋脚の波高

図-11は、対象橋梁のP1橋脚を代表として、橋梁の正面図（基点側から終点側を望む）に津波波高をプロットした図である。波高の設定は、静水面より13mと定義した。

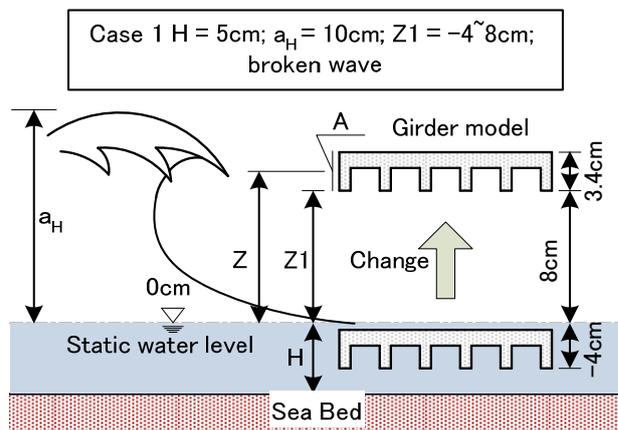
図-12 実験の概要

実験で使用されるパラメータを図-12に示す。パラメータは、静水深( $H$ )、静水面から桁下までの距離を示す桁下高( $Z1$ )、静水面から桁中心までの距離( $Z$ )、波高( $a_H$ )であり、以下より各パラメータで記載した記号を使用する。なお、本論文では、海底床上面から静水面までの高さを静水深と呼ぶ。

実験は、2004年のスマトラ沖地震にて発生した津波によって損傷した橋梁を対象とし、縮尺1/50の橋梁模型で行った。実験に用いた長水路は、長さ41m、幅80cmの片面ガラス張りの水槽であり、橋梁模型は、長水路の一方の端に設置し、反対の端にはスライド式造波板による造波装置を設置している。パソコン制御により、指令波高値と実験時の初期水深(水槽底から静水面までの高さ)を入力する。本実験に使用する波は孤立波と呼ばれるもので、基本的な形状は凸型である。波高の変化により、「砕波有り」と「砕波無し」とに波形状が変化するため、これを区分し、[CASE1:  $H=5\text{cm}$ ,  $a_H=10\text{cm}$ ,  $Z1=-4\sim 8\text{cm}$ , 砕波有り], [CASE2:  $H=15\text{cm}$ ,  $a_H=11\text{cm}$ ,  $Z1=-4\sim 10\text{cm}$ , 砕波無し], [CASE3:  $H=15\text{cm}$ ,  $a_H=25\text{cm}$ ,  $Z1=-4\sim 18\text{cm}$ , 砕波有り]を各実験ケースの詳細な条件としている。ここでCASE1を代表例として説明する。波の作用力の測定前に、図-12に示すように波高と静水深はそれぞれ、10cmと5cmの固定値として設定された。その後、 $Z1$ を-4cm~8cmまで1cm刻みで変化させた。 $Z1$ の各高さに対し、水平波力と上揚力について3~5回測定し、最大波力を観測した。CASE2とCASE3も同様の手順で実施している。

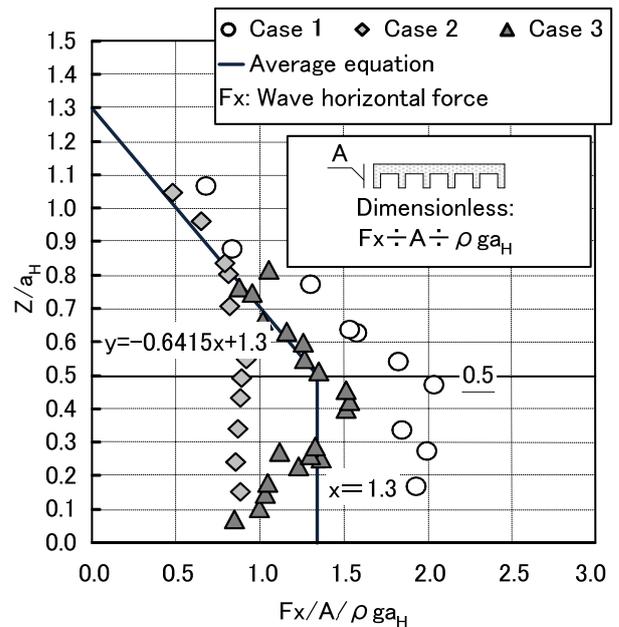
図-13 実験結果 (水平波力)

このようにして得られた3ケースの $Z$ と水平波力の関係を、図-13に示す。実験結果の一般化のために、

水平波力とZは無次元化の処理を行っている。実際に対象橋梁に作用した波の種類（砕波有り、または砕波無し）が不明確なため、水平波力の計算に用いる計算式は、実験結果の平均値を用いるものとした。平均値より導かれる水平波力の計算式を式(3)に示す。

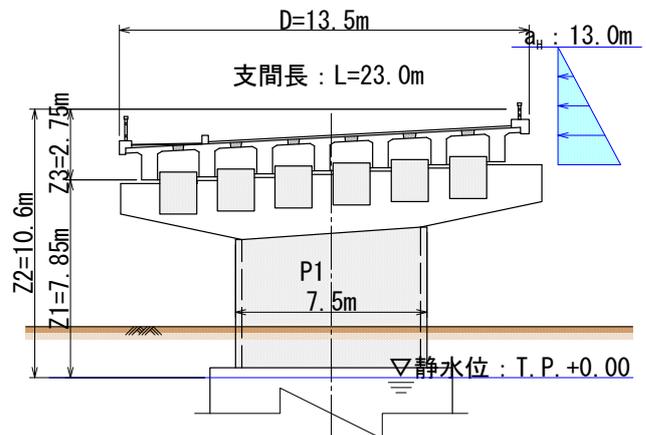
図-14 第1径間の例 (P1橋脚)

図-14は対象橋梁の第1径間、P1橋脚上の断面を示しており、水平波力を算出するための必要データは次の通りである。  $Z_1=7.85\text{m}$  ,  $Z_2=10.60\text{m}$  ,  $a_H=13.0\text{m}$  (第3章より) ,  $L=23.0\text{m}$  ,  $Z/a_H \geq 0.5$  となるため、式(3a)に上述の必要データを代入し、第1径間の水平波力を算出した。同様に、第2径間、第3径間を算出し、第1径間に作用する水平波力  $F_{x1}=9,599\text{kN}$  , 第2径間に作用する水平波力  $F_{x2}=7,768\text{kN}$  , 第3径間に作用する水平波力  $F_{x2}=7,768\text{kN}$  を得た。これらの水平波力は、簡便式(2)にて算出される水平波力よりも非常に、大きいことに留意されたい。なお、同様にして波高を上部構造頂点の高さ (10.60m) と仮定した場合の水平波力を求め、 $F_{x1}=6,381\text{kN}$  ,  $F_{x2}=5,123\text{kN}$  ,  $F_{x2}=5,123\text{kN}$  を得ている。

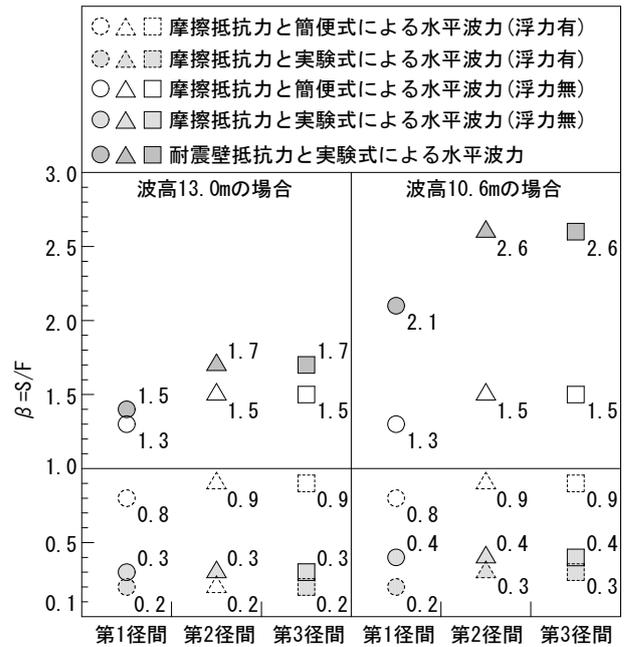
図-15  $\beta$  値 (桁抵抗津波作用力比)

図-15に、第1径間から第3径間までの  $\beta$  値を整理したものを示す。波高は、津波痕跡より設定した最大13.0mと、上部構造頂部と仮定した10.6mを併記した。浮力を無視したケースでは、作用力として簡便式を用いた場合、または実験式を用いた場合のいずれも、摩擦抵抗に対する  $\beta$  値は1.0以上となる。一方、浮力を考慮した場合は、 $\beta$  値は1.0未満となり、作用力に対して抵抗力は小さい。ただし、摩擦抵抗を失った後に抵抗する耐震壁を考慮すると、 $\beta$  値は最少でも  $\beta=1.5$  となり、水平波力による大きな変位は生じない結果となる。

耐震壁が設置されている影響から、流失しない結果が得られた。従って、流失した要因は他にあるものと考えられる。

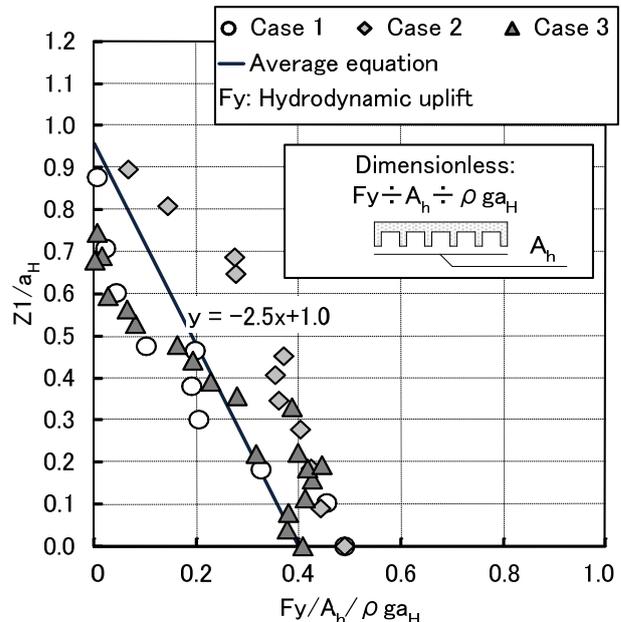
図-16 実験結果 (上揚力)

4.(1).b)項で述べた実験では、水平波力を測定したのと同時に、鉛直方向の上向きの力を測定している。上揚力と  $Z1$  の関係を、水平波力と同様に無次元化した上で図-16に示す。さらに、平均値より導かれる上揚力算出式を式(6)に示す。

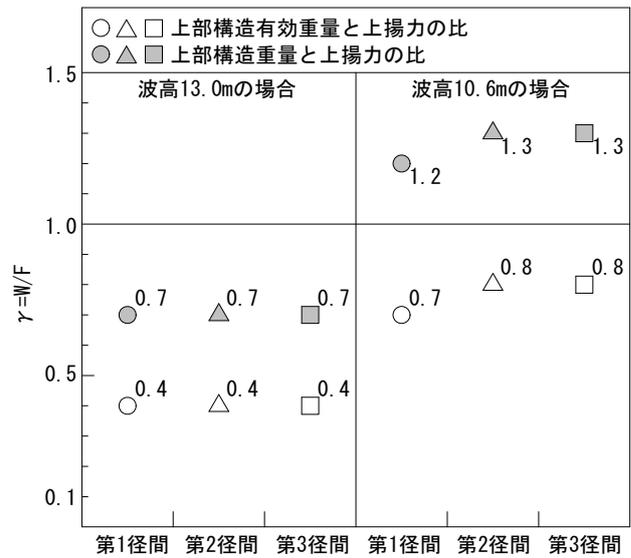
図-17  $\gamma$  値 (死荷重上揚力比)

図-17に、第1径間から第3径間までの  $\gamma$  値を整理したものを示す。波高は、津波痕跡より設定した最大13.0mと、上部構造頂部と仮定した10.6mを併記した。波高10.6m、浮力無視のケースを除き、 $\gamma$  値は1.0未満となり、作用力に対する抵抗力が小さい結果を得る。

なお、浮力を無視した場合で、5章にて詳述する橋脚基部に作用するモーメントが降伏モーメントを超過せず、上揚力による上部構造の浮き上がる波高閾値は、11.8mと逆算される。よって、対象橋梁の上部構造流失の要因は、津波作用による上揚力の作用と考えられる。

- (4) 上揚力と上部構造の有効重量との比較から、上部構造頂部程度の波高にて、全径間の上部構造は上揚力に対して十分な抵抗力を有していない結果が得られた。このことは、上部構造の流失メカニズムとして、津波による上揚力によって上部構造が一度浮き上がり、その後水平波力によって内陸側に移動したと推定される。
- (5) RC巻立てによる耐震補強が施された橋脚は、津波痕跡に基づく最大波高13.0mとすると、降伏モーメントを超過するモーメントが作用する。ただし、橋脚に損傷は認められないため、波高10.6m程度で上部構造が流失し、降伏モーメント未満の作用モーメントに留まったと推測される。

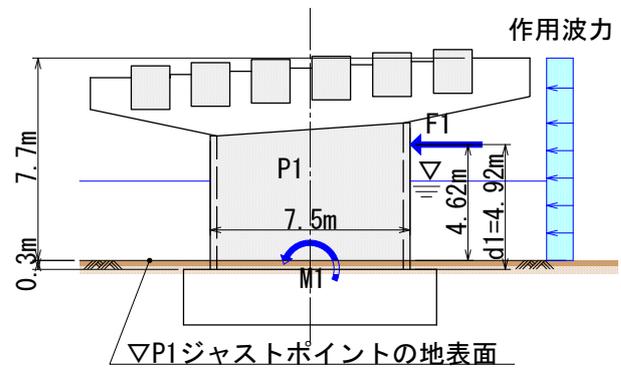
図-18 作用波力 (P1橋脚)

P1橋脚に作用する水平波力は、図-18に示すように、道示 I<sup>4)</sup>に基づいて、式(10)により算出される。

ここで、 $P$ は作用水平波力 (kN) ,  $K$ は橋脚の断面形状により決定される抵抗係数 (道示 I に基づき 0.7とする<sup>6)</sup> ) ,  $v$ は流速 (=6.0m/s) ,  $A_t$ は津波の進行方向に対する橋脚の投影面積 (m<sup>2</sup>) である. P1橋脚は、図-19に示すようにRC巻立てによる耐震補強が実施されていたことから、 $A_t = 5.0 \times 2.2 + 2.3 \times 1.7 = 14.91 \text{ m}^2$ にて計算される. これらを式(10)に代入し、作用水平力 $P$ は、376kNと計算される. 続いて、水平力の作用位置は4.92mであり、これを柱基部からのアームとして、作用モーメント1,850kN・mと計算される.

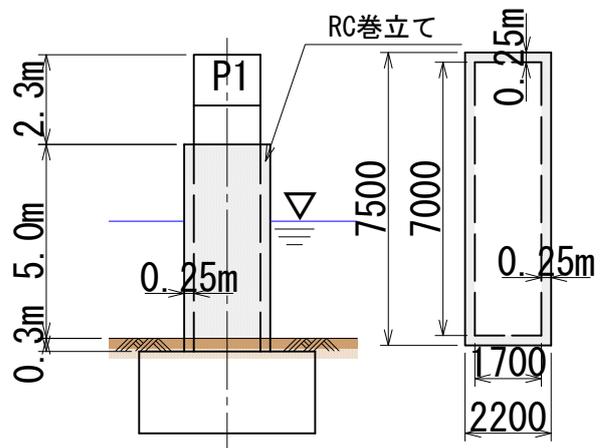
図-19 耐震補強諸元 (P1橋脚)

対象橋梁の橋脚は、全てRC巻立てによる耐震補強が実施されており、補強による耐力増加も考慮し、P1橋脚基部の降伏モーメントは、61,638kN・mと算出される。橋脚基部の発生断面力は、津波による水平波力に加え、上部構造流失の際に発生すると考えられる摩擦力と耐震壁による抵抗力を上部構造に起因する作用力として考慮した。

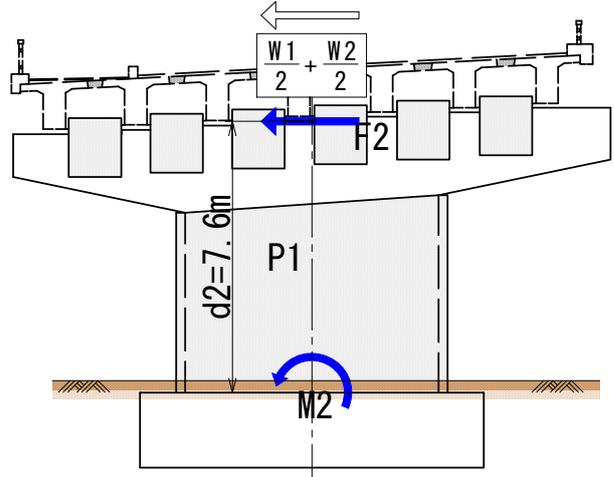
図-20 摩擦力と耐震壁への作用力 (P1橋脚)

上部構造流失の際、橋脚には津波による水平波力に加えて、図-20に示すように、上部構造移動による摩擦力、並びに耐震壁への作用力の影響を受けると考えられる. P1橋脚では、第1径間、第2径間のいずれの上部構造も流失しており、かつ、それぞれ単純桁であるため、それぞれの有効重量の1/2と摩擦係数との積より、摩擦力は2,400kNと計算される. 柱基部より、摩擦力の作用、すなわち橋座面までの高さをモーメントアームとして、18,420kN・mの値が得られる.

また、耐震壁への上部構造の衝突による作用力を算出する. ここでは、便宜上、4.(1).c)項で得た実験式による水平波力を使用するものとした. 波高は、最大波高13.0mと上部構造頂部10.6mの両ケースを考慮するものとし、これにモーメントアームを考慮し、作用モーメントの値を得る.

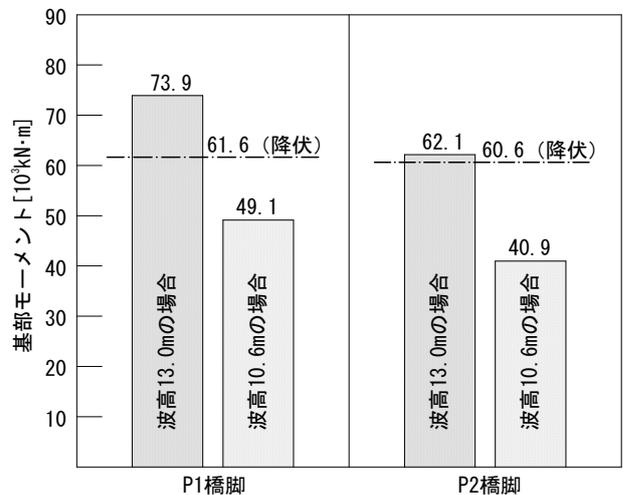
図-21 柱基部の作用、降伏モーメント比較

結果を、図-21に示すが、波高13.0mの場合では、柱基部の降伏モーメントよりも大きい値となるが、現地の被害調査によれば、橋脚に損傷は認められない. 一方、波高10.6mの場合の作用モーメントは、降伏モーメントよりも小さく、津波による作用によりP1橋脚が倒壊・損傷が生じないことが確認された. なお、P2橋脚も同様に倒壊・損傷が生じないことを

確認している. この結果より、上部構造は、波高13.0mとなる以前に流失したと言える.
