フィレットを設けない鋼製橋脚隅角部の 未溶着高さが延性破壊に及ぼす影響

EFFECT OF WELDING DEFECTS ON DUCTILE FRACTURE OF STEEL BEAM-COLUMN CONNECTIONS WITHOUT FILLET

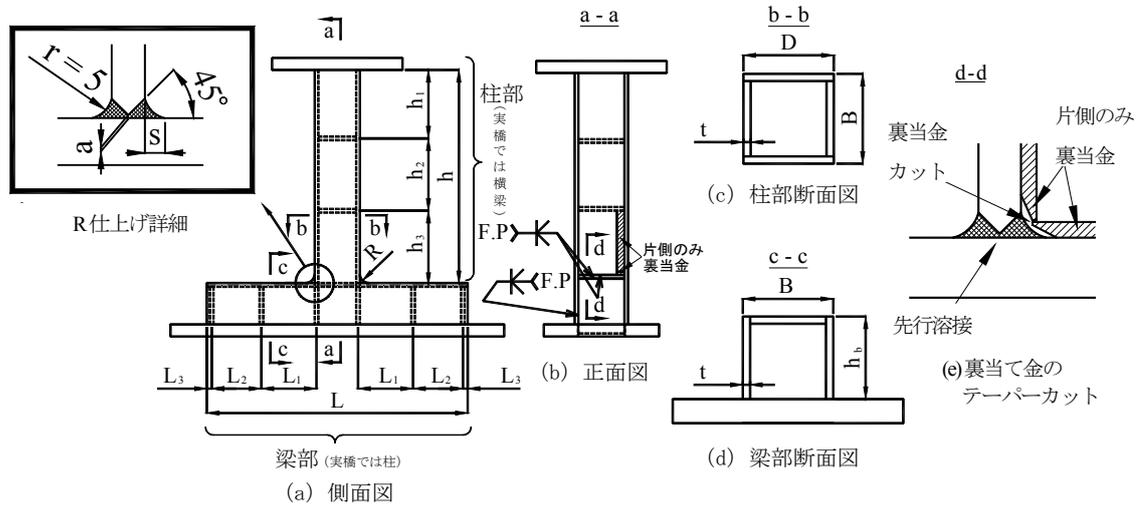
図-1 供試体概要図

いる。供試体の使用材質は、実橋脚で使用が多い SM490Y クラスであり、板厚は 12mm とした。供試体および仕上げの概要図を図-1 に示す。

供試体の柱部にはそれぞれ h_1 , h_2 , h_3 の間隔で、梁部には L_1 , L_2 , L_3 の間隔でダイヤフラムが設置されている。なお、前述の通り、供試体は鋼製ラーメン橋脚の隅角部を想定しており、実橋脚との対比では供試体の柱部が実橋の梁、梁部が実橋の柱となる。

供試体における梁-柱交差部の十字継手溶接部はビード表面の曲面仕上げ (R 仕上げ) とし、R 仕上げの半径は 5mm 程度とした。溶接仕上げに関して、R 仕上げと止端仕上げの 2 種類が挙げられるが、一般的に溶接部の仕上げで適用されることの多いのは止端仕上げである。しかし、R 仕上げのようにビード表面も滑らかに仕上げた場合、ひずみ集中を緩和させる効果が期待されるため、本研究では R 仕上げの場合について実験を行った。なお、仕上げ部はグラインダー等による仕上げ傷が残らないように留意するとともに、ビード形状の凹凸に伴うひずみ集中の影響をできるだけ少なくするために、三線交差部の三方向からの溶接ビードラップ部分の余盛を取り除いた。また、本供試体は実構造の鋼製橋脚隅角部の板組や隅角部の溶接仕上げ方法を再現して製作を行っている。実際には梁-柱におけるフランジ交差部の十字溶接部を先行で溶接施工した上で、フランジとウェブの溶接を行った。なお、供試体のサイズ制約および組み立て手順より、最後に溶接を行う梁・柱のウェブおよび柱内のダイヤフラム (梁の控えフランジ) については裏当て金による片面裏波溶接とした (図-1 (b))。また、裏当て金が十字溶接にかかる部分はテーパークットし、溶接部に当たらないよう配慮した (図-1 (e))。

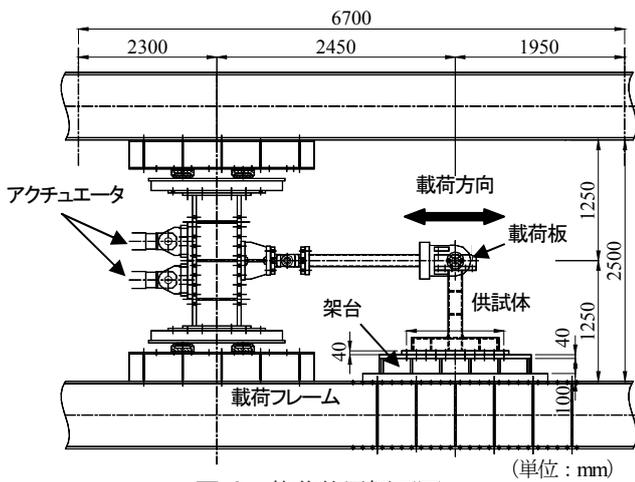
図-2 載荷装置概要図

本実験の実験装置の概略図を図-2に示す。水平方向の荷重は載荷フレームの柱に固定したアクチュエータ(±1000 kN)により載荷を行い、2本のアクチュエータの水平ストロークにより供試体頂部に水平変位が与えられる仕組みになっている。またアクチュエータの先端にはヒンジを取り付け、常に水平方向に載荷できる構造となっている。供試体と架台および載荷板、架台と載荷フレーム間はそれぞれ高力ボルトで連結した。

なお、本実験は隅角部の板組および十字継手部の溶接性状に着目した実験であり、供試体の梁部をベースプレートに固定しており、実際の梁-柱からなる隅角部の曲げ性状を完全に再現するものではないが、この影響は今後、解析を含め検討予定である。

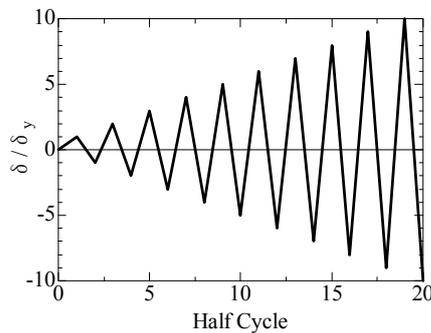
図-3 載荷パターン

体の降伏変位 δ_y を基準とした載荷を行う。本研究で採用した載荷パターンは、図-3のような1サイクル毎の漸増変位振幅載荷である。この理由については定変位振幅載荷の場合、過去の研究成果⁴⁾より10~15 δ_y 付近での繰り返し載荷により延性き裂が発生することが確認されているが、大きな振幅を載荷し初期段階から過大な塑性ひずみを与えるのではなく、ひずみの増大に伴う延性き裂の発生状況を比較検証することが望ましいと考えたためである。

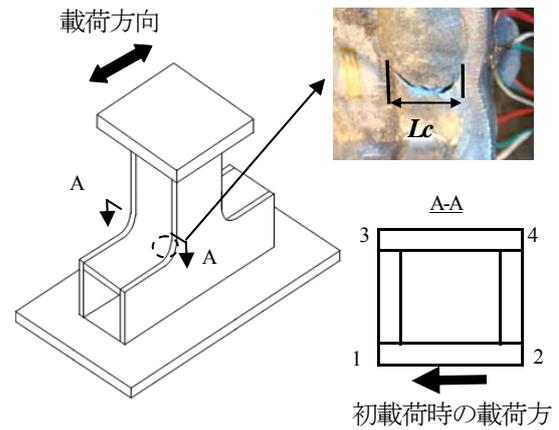
図-4 隅角部の角番号とき裂長さの定義

図-4には隅角部の角部番号およびき裂長さの定義を示す。本実験ではき裂が1~2mm程度に達した時をき裂発生と定義した。なお、き裂長さはき裂両端の直線距離をき裂長さとし、これを L_c とする。

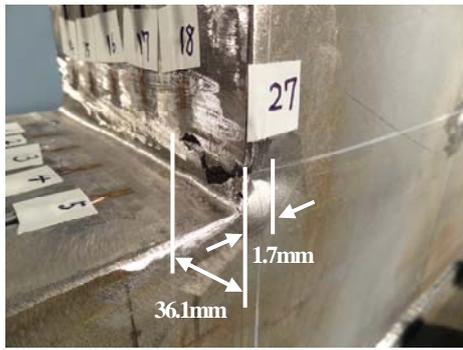
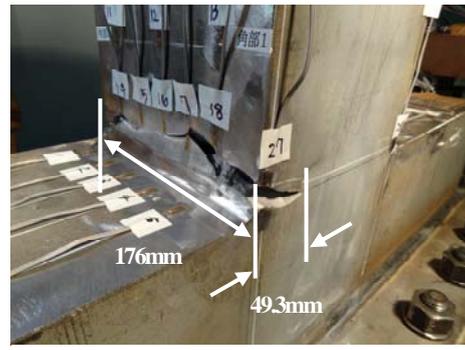
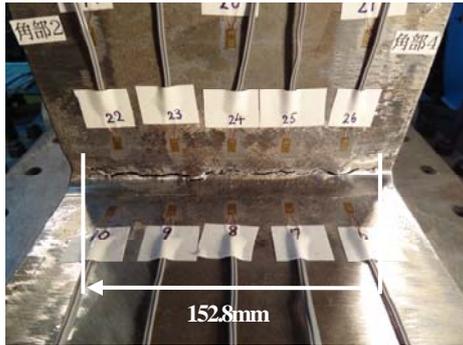
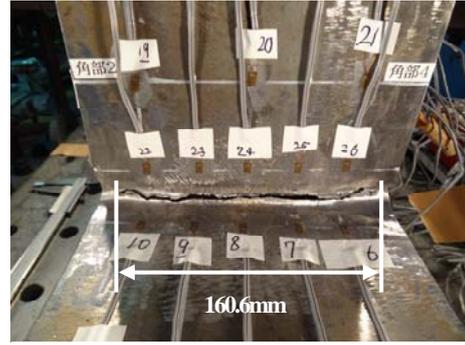
写真-1 各供試体の破壊モード

写真-1にS30-0-5-R-VC-MD, S30-2-5-R-VC-MD, S30-5-5-R-VC-MD, S30-8-5-R-VC-MDの載荷終了時の状況写真を示す。

写真-1(a),(b)に示す未溶着高さ $\alpha=0$, 2mm(板厚に対する断面欠損率0~16%程度)の供試体では、フィレット上端部でき裂が発生し、フランジ中央およびウェブ中央へ向かってき裂が進展していった。一方、写真-1(c),(d)に示す未溶着高さ $\alpha=5$, 8mm(板厚に対する断面欠損率42~67%程度)の供試体では、溶接ビード部でき裂が確認され、溶接未溶着が内在する十字継手方向に沿ってき裂

が進展し、大幅に荷重が低下したのち実験を終了した。未溶着高さ $a=0, 2\text{mm}$ の供試体と未溶着高さ $a=5, 8\text{mm}$ の供試体とのき裂進展挙動において、破壊モードが明らかに異なっており、未溶着高さ $a=5, 8\text{mm}$ （板厚に対する断面欠損率42~67%程度）の供試体では本実験の未溶着高さ $a=0, 2\text{mm}$ （板厚に対する断面欠損率0~16%程度）の供試体のようにフィレット上端部などのウェブ板母材でき裂が発生したのではなく、溶接未溶着部からき裂が発生したことが推察される。

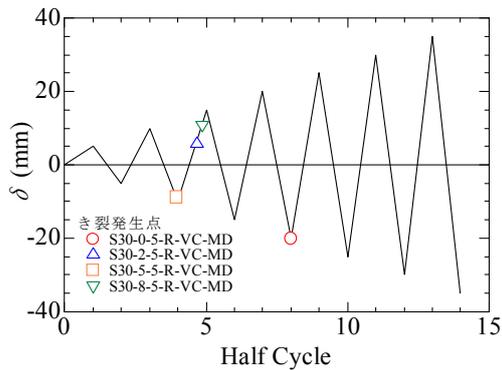
図-5 各供試体のき裂発生点までの半サイクル数比較

図-5,6に各供試体におけるき裂発生点、き裂が最も進展した箇所のき裂進展長さの比較を、写真-2に各供試体

の断面切断状況を、表-4にき裂発生点および発生高さの比較を示す。き裂発生点について、溶接未溶着部でき裂が発生したS30-5-5-R-VC-MD, S30-8-5-R-VC-MDの供試体においては、き裂が溶接ビード表面へ進展し、目視による確認でき裂発生時期を判定した。図-5においてそれぞれ、○：未溶着高さ $a=0\text{mm}$ の供試体のき裂発生点、△： $a=2\text{mm}$ の供試体のき裂発生点、□： $a=5\text{mm}$ の供試体のき裂発生点、▽： $a=8\text{mm}$ の供試体のき裂発生点を示す。

き裂発生時期において、未溶着高さのない供試体（ $a=0\text{mm}$ ）と未溶着高さのある供試体（ $a=2, 5, 8\text{mm}$ ）を比較すると、き裂発生時期が最大で4半サイクル異なっており、未溶着高さの有無によるき裂発生時期の違いが確認された。

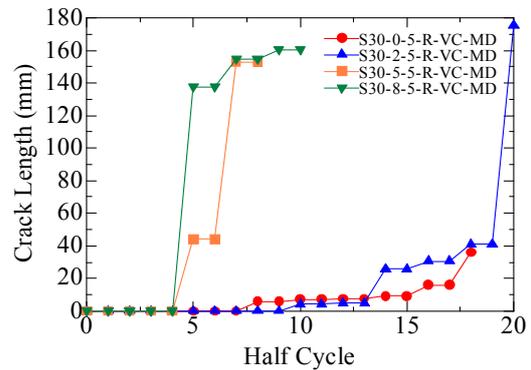
図-6 各供試体のき裂進展状況比較

また、未溶着高さのある供試体 ($a=2, 5, 8\text{mm}$) では、き裂発生時期に大きな違いがみられないものの、図-6のき裂進展長さより、未溶着部から破壊する供試体とウェブ板母材から破壊する供試体とのき裂進展状況は大きく異なり、未溶着高さ $a=5, 8\text{mm}$ の供試体が脆性的な破壊を

伴ってき裂が進展していることが分かる。

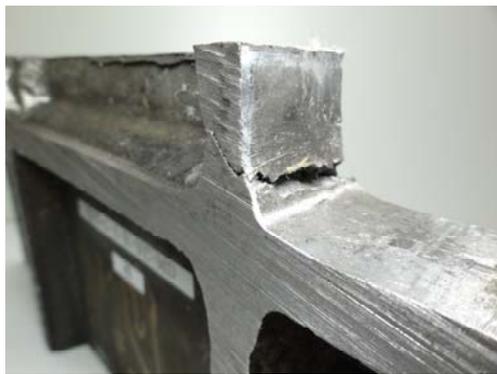
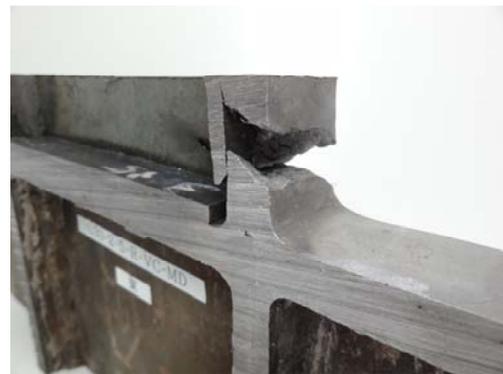
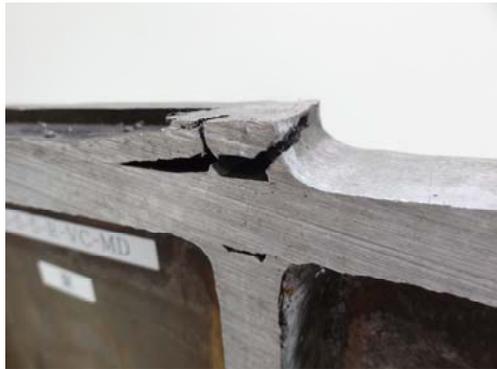
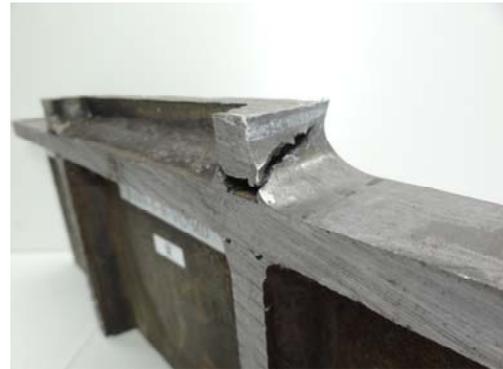
写真-2 き裂発生近傍の供試体断面

写真-2の断面写真を見ると、写真-2(a),(b)のS30-0-5-R-VC-MD, S30-2-5-R-VC-MDである未溶着高さ $a=0, 2\text{mm}$ の供試体は、フレット上端部でのき裂がせん断破壊を伴って柱フランジや柱ウェブに進展しており、未溶着高さ $a=2\text{mm}$ （板厚に対する断面欠損率16%程度）の供試体では溶接未溶着部からき裂が発生していないことが確認できる。一方、写真-2(c),(d)の未溶着高さ $a=5, 8\text{mm}$ （板厚に対する断面欠損率42～67%程度）の供試体では、き裂は溶接未溶着内部から発生し、十字継手ビード表面に進展していることから、十字継手部の溶接脚長の他に継手内部に内在する未溶着高さも破壊過程の支配的要因となることが考えられる。

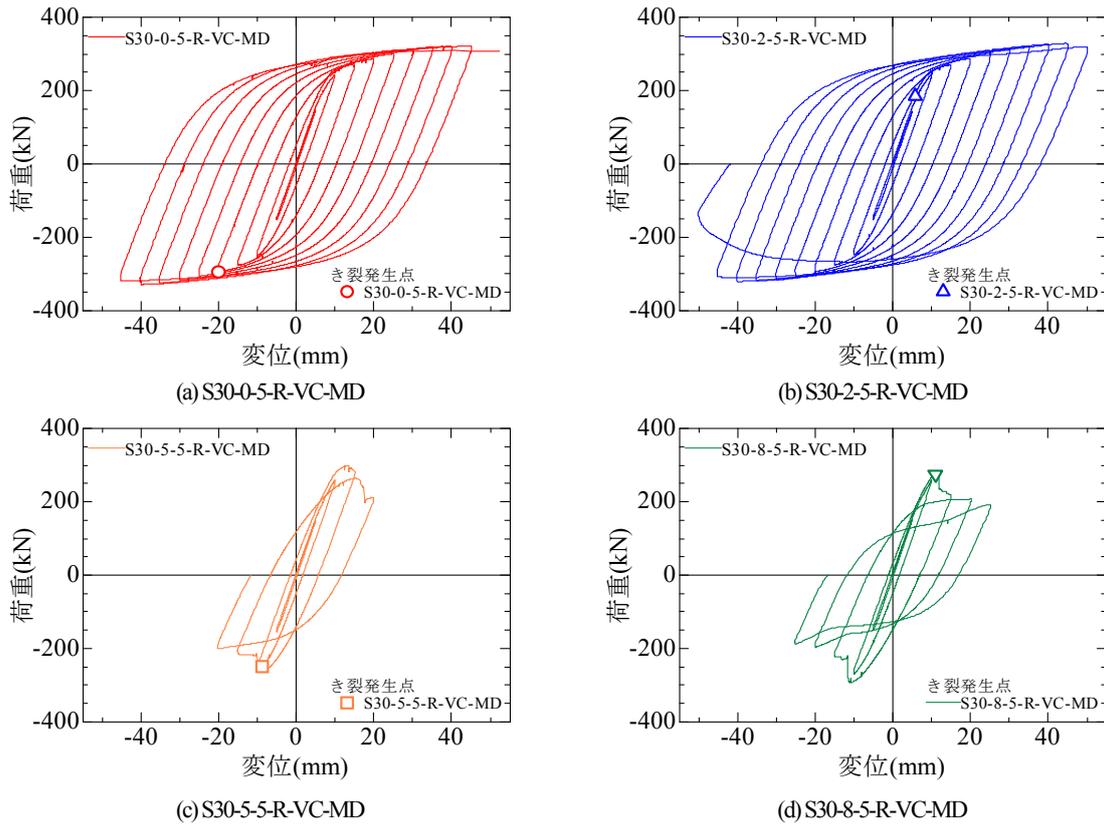
図-7 水平荷重—水平変位関係

図-7に実験供試体の水平荷重—水平変位履歴曲線を示す。本研究のこれまでの実験では、各サイクルの折り返し時点の荷重が最大荷重に比べて10%以上低下した場合、実験を終了していた。しかしながら、図-7(a)の未溶着高さ $a=0\text{mm}$ の供試体においては、荷重が10%低下するまでの実験を行っていないことを補足する。

同図より、全体的に初期剛性、最大荷重は概ね一致しているものの、き裂が発生した後の荷重—変位関係は、き裂が発生する場所が内部か外部かによって大きな違いが見られる。

未溶着内部でき裂が発生する供試体に関して、き裂が発生した後、数半サイクル以内に急激に破壊が進展したため、水平荷重が大きく低下していることが分かる。未溶着内部で起きた破壊が十字継手方向に沿って進展し、

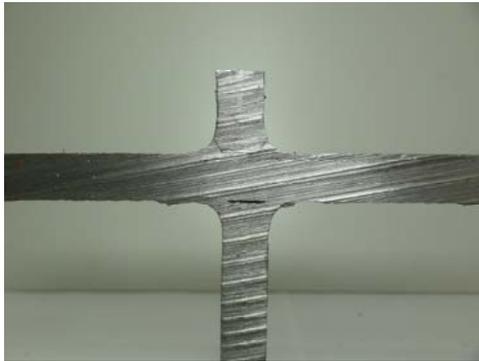
写真-3 十字継手の破壊状況

写真-3に示すように、十字継手の柱部フランジ板を繋ぐ溶接部にき裂が進展し、耐荷力が失われた状態である。しかし、荷重低下した後、直ちに実験供試体は終局状態に至らず、荷重が安定する現象が見られた。これは、フランジ板の溶接十字継手にはき裂が進展したが、フィレットを有するウェブ板が荷重を受け持ち、急激な荷重低下に至らなかったと考えられる。そして、ウェブ板のみの状態で繰り返し載荷を行う最中、フィレットが面外に座屈しながら耐荷力が徐々に低下していった。

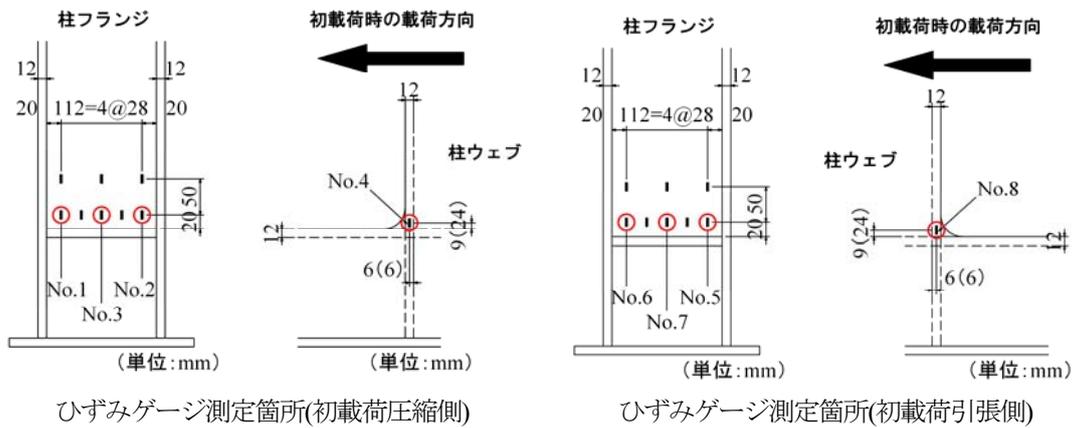
図-8 ひずみゲージ貼り付け位置図およびゲージ番号

本実験におけるひずみの測定箇所、ゲージ番号を図-8に示す。ひずみの測定箇所は、柱フランジ側はひずみゲ

ージNo.1～No.2, No.5～No.6のき裂が発生した面の隅角部付近の初期にき裂が起こった角部付近のひずみをピックアップした。ひずみゲージは2mmの塑性ゲージ(YFLA-2:東京測器研究所)を使用した。

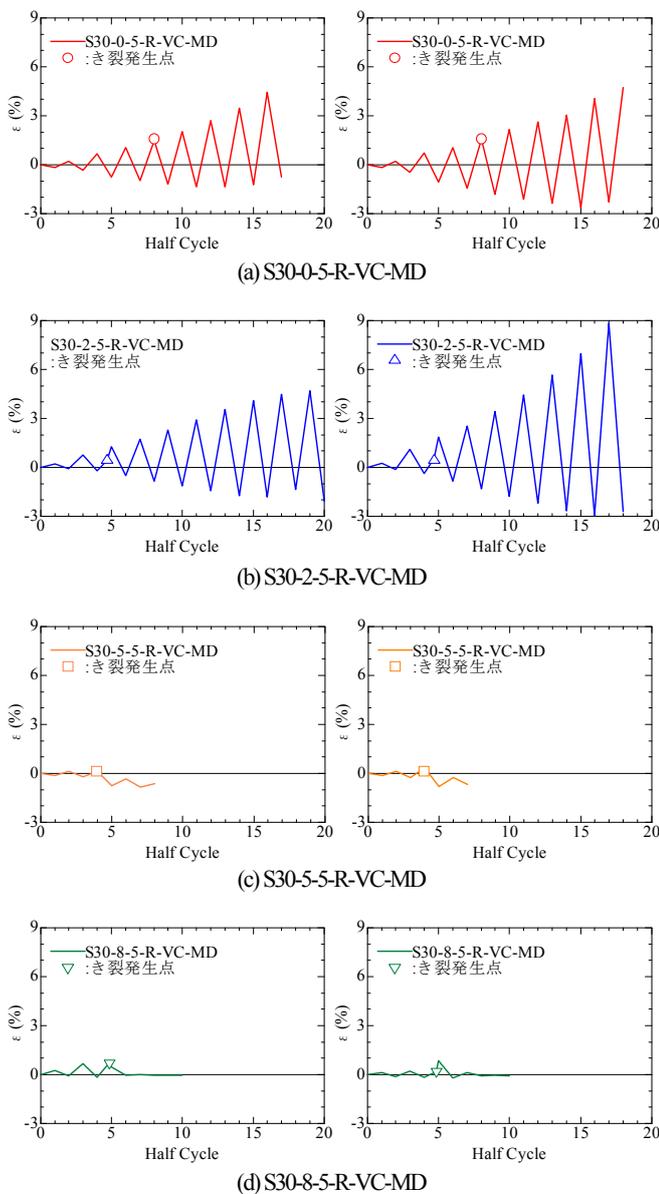
図-9 ひずみ履歴

図-9に各供試体のひずみ履歴を示す。同図より、未溶着部からき裂が発生する供試体において、き裂発生時期の実験供試体フランジ表面のひずみが約0.1～0.6%と非常に小さい時点でき裂が発生していることが確認できる。しかし、未溶着部からではなく、フィレット上部からき裂が発生するような実験供試体において、隅角部の三線交差部近傍である柱フランジひずみゲージNo.1, 2, 5, 6のひずみの値が約2%でき裂が発生していることより、未溶着部からき裂が発生する供試体はひずみゲージを貼付した柱フランジの部材表面でなく、溶接未溶着近傍でひずみが集中し、そこからき裂が発生していると考えられる。

- 7) 未溶着部から破壊する供試体のひずみ履歴において、き裂発生時期の実験供試体フランジ表面のひずみが約0.1～0.6%と非常に小さい時点でき裂が発生しており、部材表面のひずみが小さい状況でも未溶着部から破壊が起こり、脆性的な破壊を生じる可能性が高い。
