溶接脚長および溶け込み深さが鋼製橋脚隅角部の延性き裂発生・進展に及ぼす影響

本研究は、鋼製橋脚における溶接部の溶接脚長の差や溶け込み深さの違いによる、延性き裂の発生・進展への影響を明らかにすることを目的とする。鋼製橋脚隅角部の十字継手を模擬し、十字継手内に溶接未溶着が内在する実験供試体を用いた繰り返し載荷実験を行い、溶接脚長および溶け込み深さのデータを計測・整理・分析し、これらが与える延性き裂発生・進展への影響についての検討を行い、その結果、き裂の発生箇所や未溶着の大きさに関わらず、溶着部分の大きさが最も小さいところでき裂が進展することを明らかにした。また、溶着部分が小さい場合においても、フィレットの半径が大きくなると耐荷力の低下時期が遅くなるという結果を得た。

EFFECT OF WELD LEG LENGTH AND DEPTH OF FUSION ON THE DUCTILE CRACK INITIATION AND GROWTH

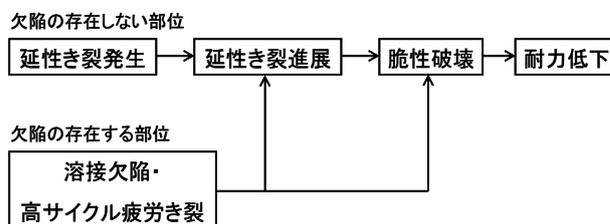
図-1 土木構造物の地震時脆性破壊の経路模式図

ここで、土木構造物の地震時脆性破壊の機構について述べる。図-1に地震時に土木構造物がたどると考えられる脆性破壊の経路模式図を示す。溶接欠陥の存在する部位では、溶接欠陥から延性き裂が進展する場合や、延性き裂の進展を待たずに脆性破壊を引き起こす可能性もあることから、非常に危険な破壊モードを呈する可能性があると考えられる。

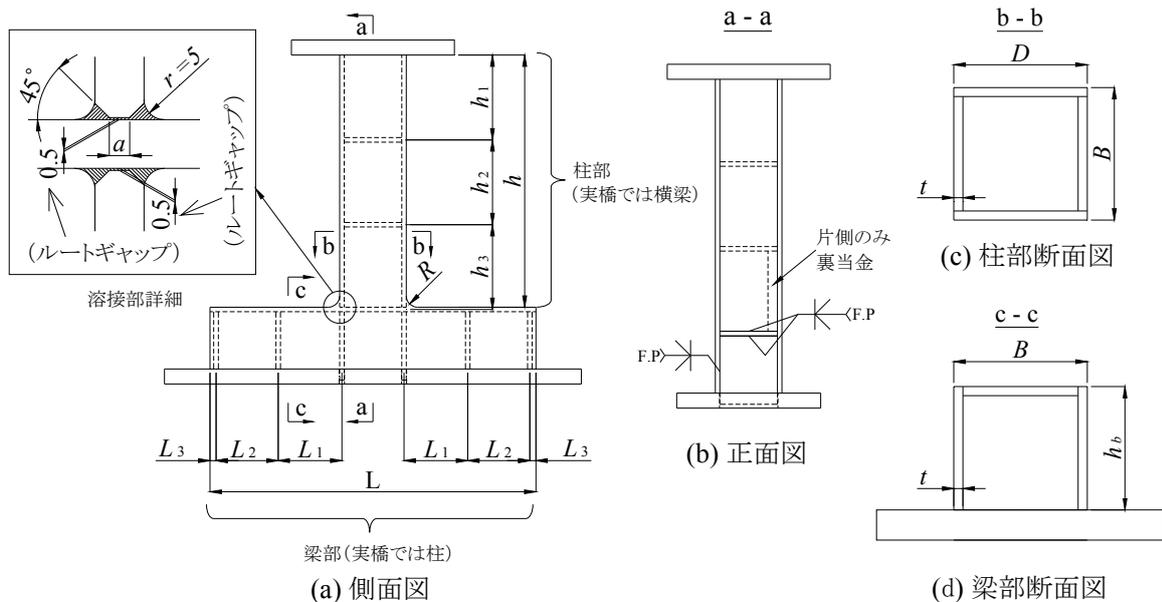
図-2 供試体概要図

実験供試体は鋼製橋脚隅角部を想定したものである。実験供試体は鋼製橋脚と横梁の剛結構造からなる隅角部を模擬した無補剛厚肉断面の梁-柱の接合部としている。使用材質は実橋脚で使用が多いSM490Yクラスの鋼材であり、板厚は12mmとした。実験供試体の概要図を図-2に示す。

供試体の梁-柱交差部には未溶着高さ a の溶接未溶着および間隔 0.5mm のルートギャップが導入されている。また、供試体の柱部には h_1 , h_2 , h_3 の間隔で、梁部には L_1 , L_2 の間隔でダイヤフラムが設置されている。なお、実験における载荷機構と供試体設置の制約から本来の構造を90度回転させた形で供試体を設置しているため、供試体における柱部は実橋での横梁、梁部は実橋での柱となる。

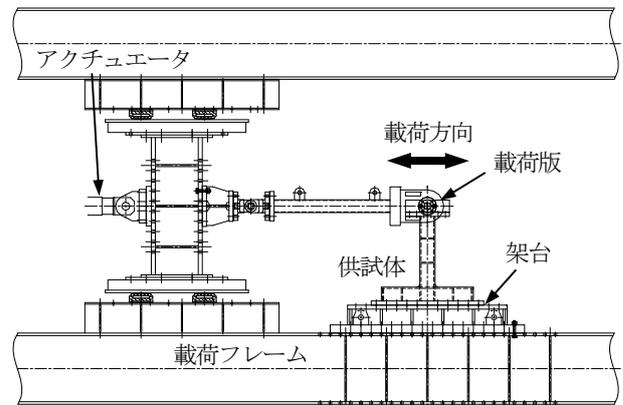
図-3 荷重装置概要図

本実験の実験装置の概略図を図-3 に示す。水平方向の荷重は荷重フレームの柱に固定したアクチュエータ（±1000 kN）により荷重を行い、アクチュエータの水平ストロークにより供試体頂部に水平変位が与えられる仕組みになっている。またアクチュエータの先端にはヒンジを取り付け、常に水平方向に荷重できる構造となっている。供試体と架台および荷重版、架台と荷重フレーム間はそれぞれ高力ボルトで連結した。なお、本実験は十字継手部の溶接性状に着目した実験であり、供試体の梁部をベースプレートに固定しており、実際の梁-柱からなる隅角部の曲げ性状を完全には再現するものではないが、この影響は今後、実験、解析を含め検討を行う必要がある。

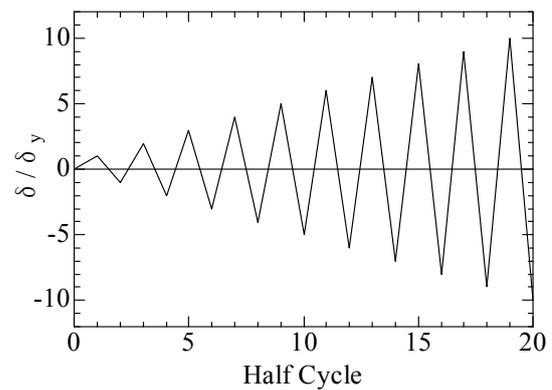
図-4 荷重パターン

荷重パターンについては、各供試体における降伏水平変位である δ_y を基準とした、1 サイクル毎の漸増変位振幅繰り返し荷重とし、図-4 に示すような荷重パターンとした。

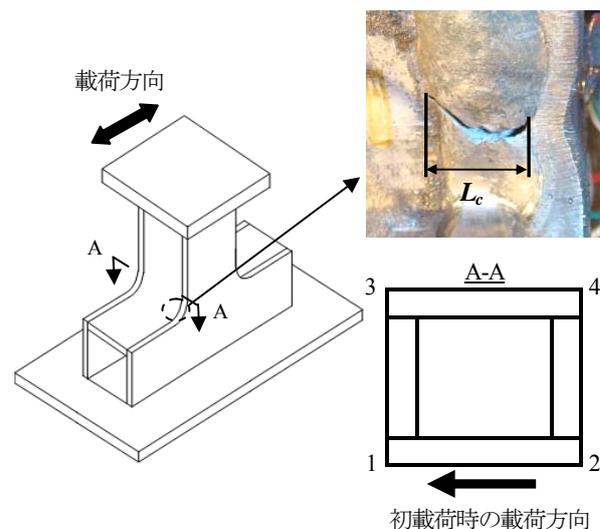
図-5 隅角部の角部番号とき裂長さの定義

以下に示す実験結果において、き裂発生箇所を表す際に図-5 に示すような角部番号を用いた。初荷重圧縮側に角部 1 および角部 3、初荷重引張側に角部 2 および角部 4 となるように角部番号を設けた。

また、以降に示すき裂長さ L_c は、同図中右上に示すように、き裂両端の水平方向距離であり、き裂発生高さは梁フランジ表面からの距離を表す。

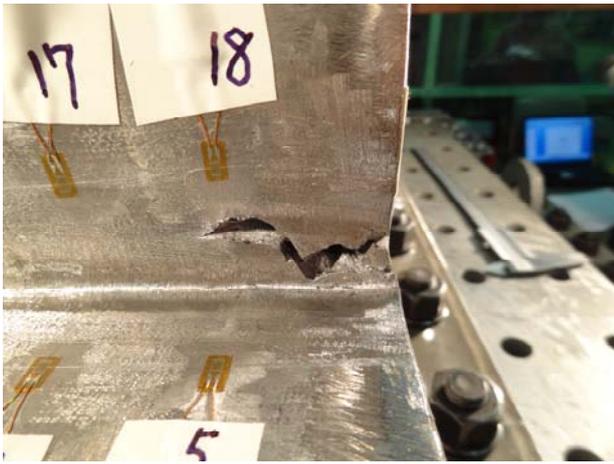
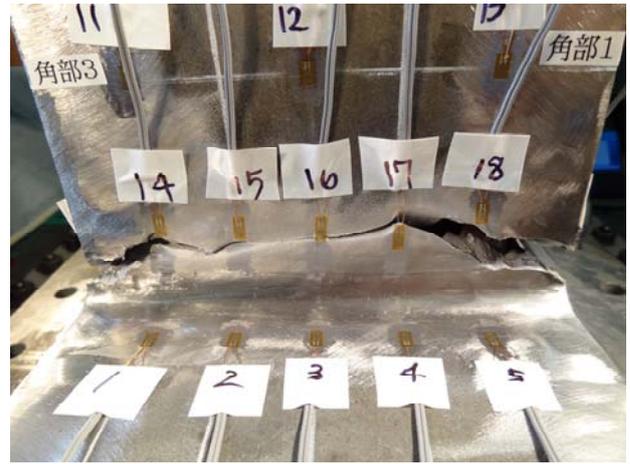
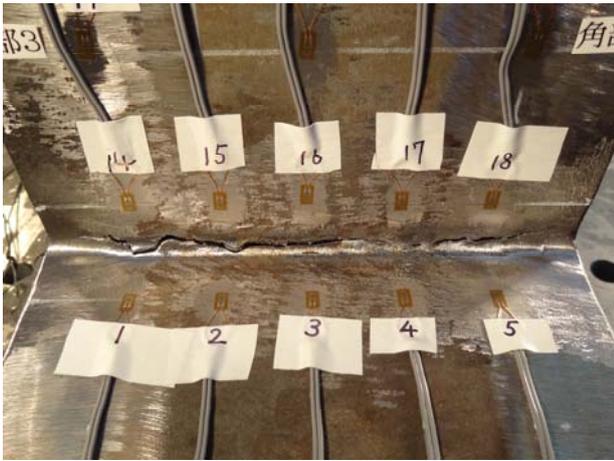
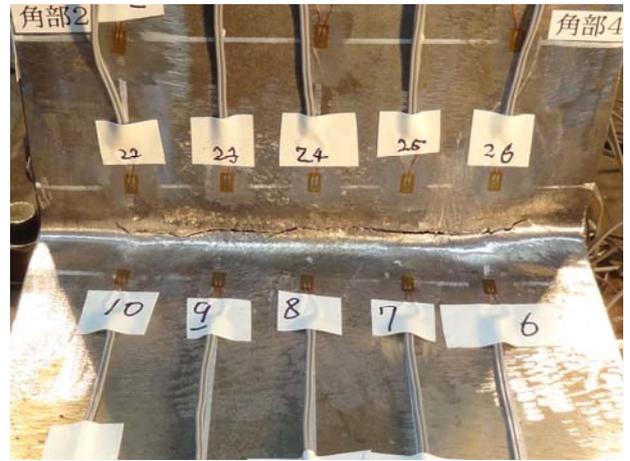
写真-1 各供試体のき裂進展状況 (R=5mm)

写真-1 に、フィレット半径 $R=5\text{mm}$ の供試体のき裂進展状況を示す。

$R=5\text{mm}$ の供試体の場合、未溶着高さ $a=0, 2\text{mm}$ の供試体（写真(a), (b)）では十字溶接継手部に大きくき裂は進展せず、柱フランジにおいてき裂が進展した。このき

裂はウェブ板端部付近に発生し、フランジ中央方向に向かって進展した。

それに対して $a=5, 8\text{mm}$ の供試体（写真(c), (d)）では十字溶接継手部にき裂が発生し、溶接ビードに沿って進展した。この場合、ウェブ板にき裂が発生せず、十字溶接継手にて発生したき裂がウェブ板方向に向かって進展した。

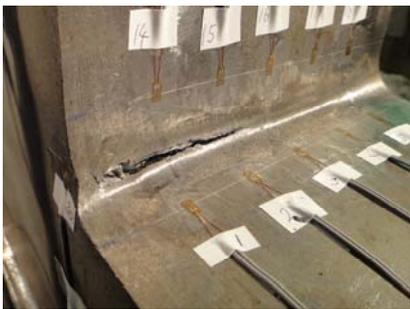
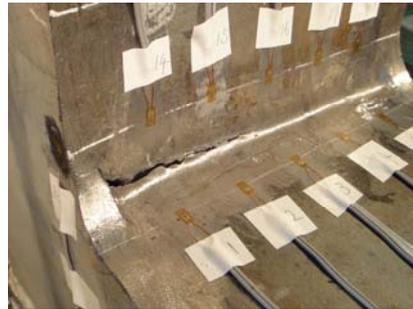
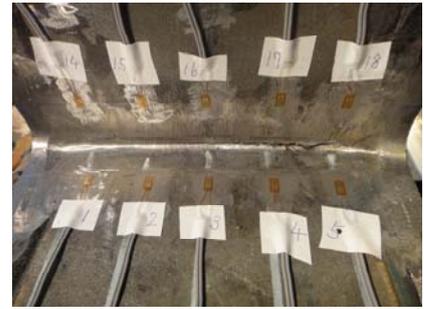
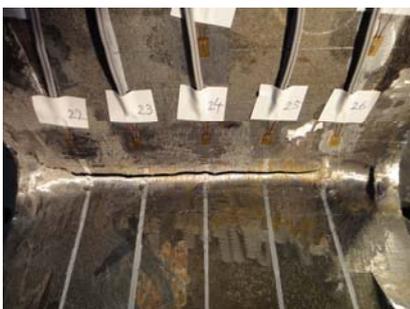
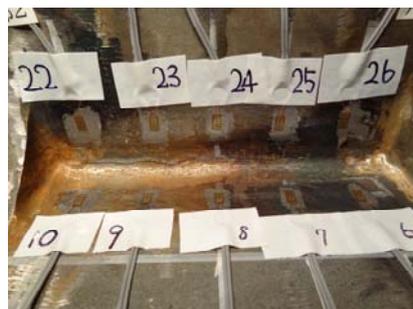
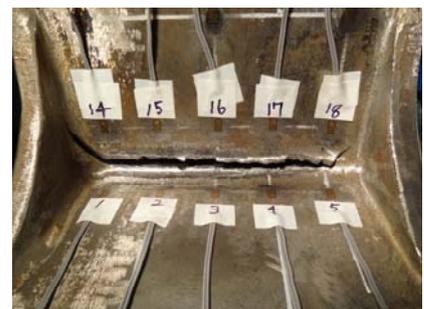
写真-2 各供試体のき裂進展状況 (R=15, 30, 50, 100mm)

写真-2 に、 $R=15, 30, 50, 100\text{mm}$ の供試体のき裂進展状況を示す。

$R=15, 30, 50\text{mm}$ （写真(a)~(e)）の供試体では十字溶接部にてき裂が進展し、それに伴い荷重が大きく低下したが、 $R=100\text{mm}$ の供試体（写真(f)）では、き裂がフランジ幅全域にき裂が進展しても荷重が大きく低下せず、ウェブ板と柱フランジの溶接部にき裂が進展した後に荷重が大きく低下した。

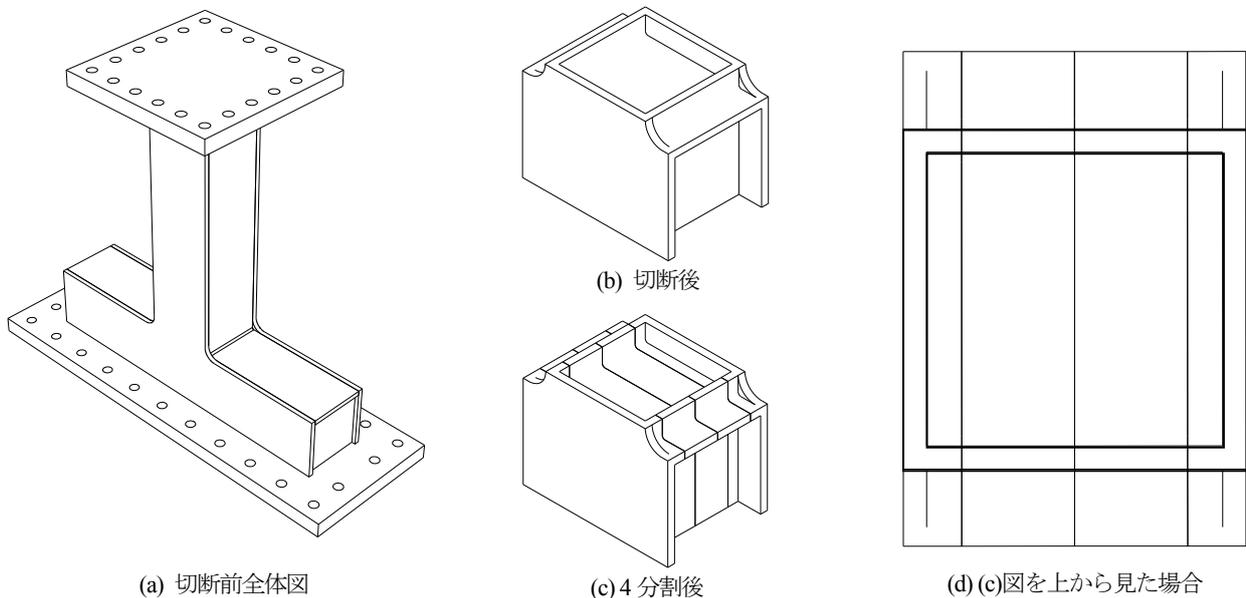
図-6 供試体の切断

未溶着のないS30-0-5-R-VC-MDを除く9本の供試体の計測結果を図-7に示す。図-6に示すように、図-7は供試体の梁部分および柱部分を切断し、4分割したものを上から見た図である。

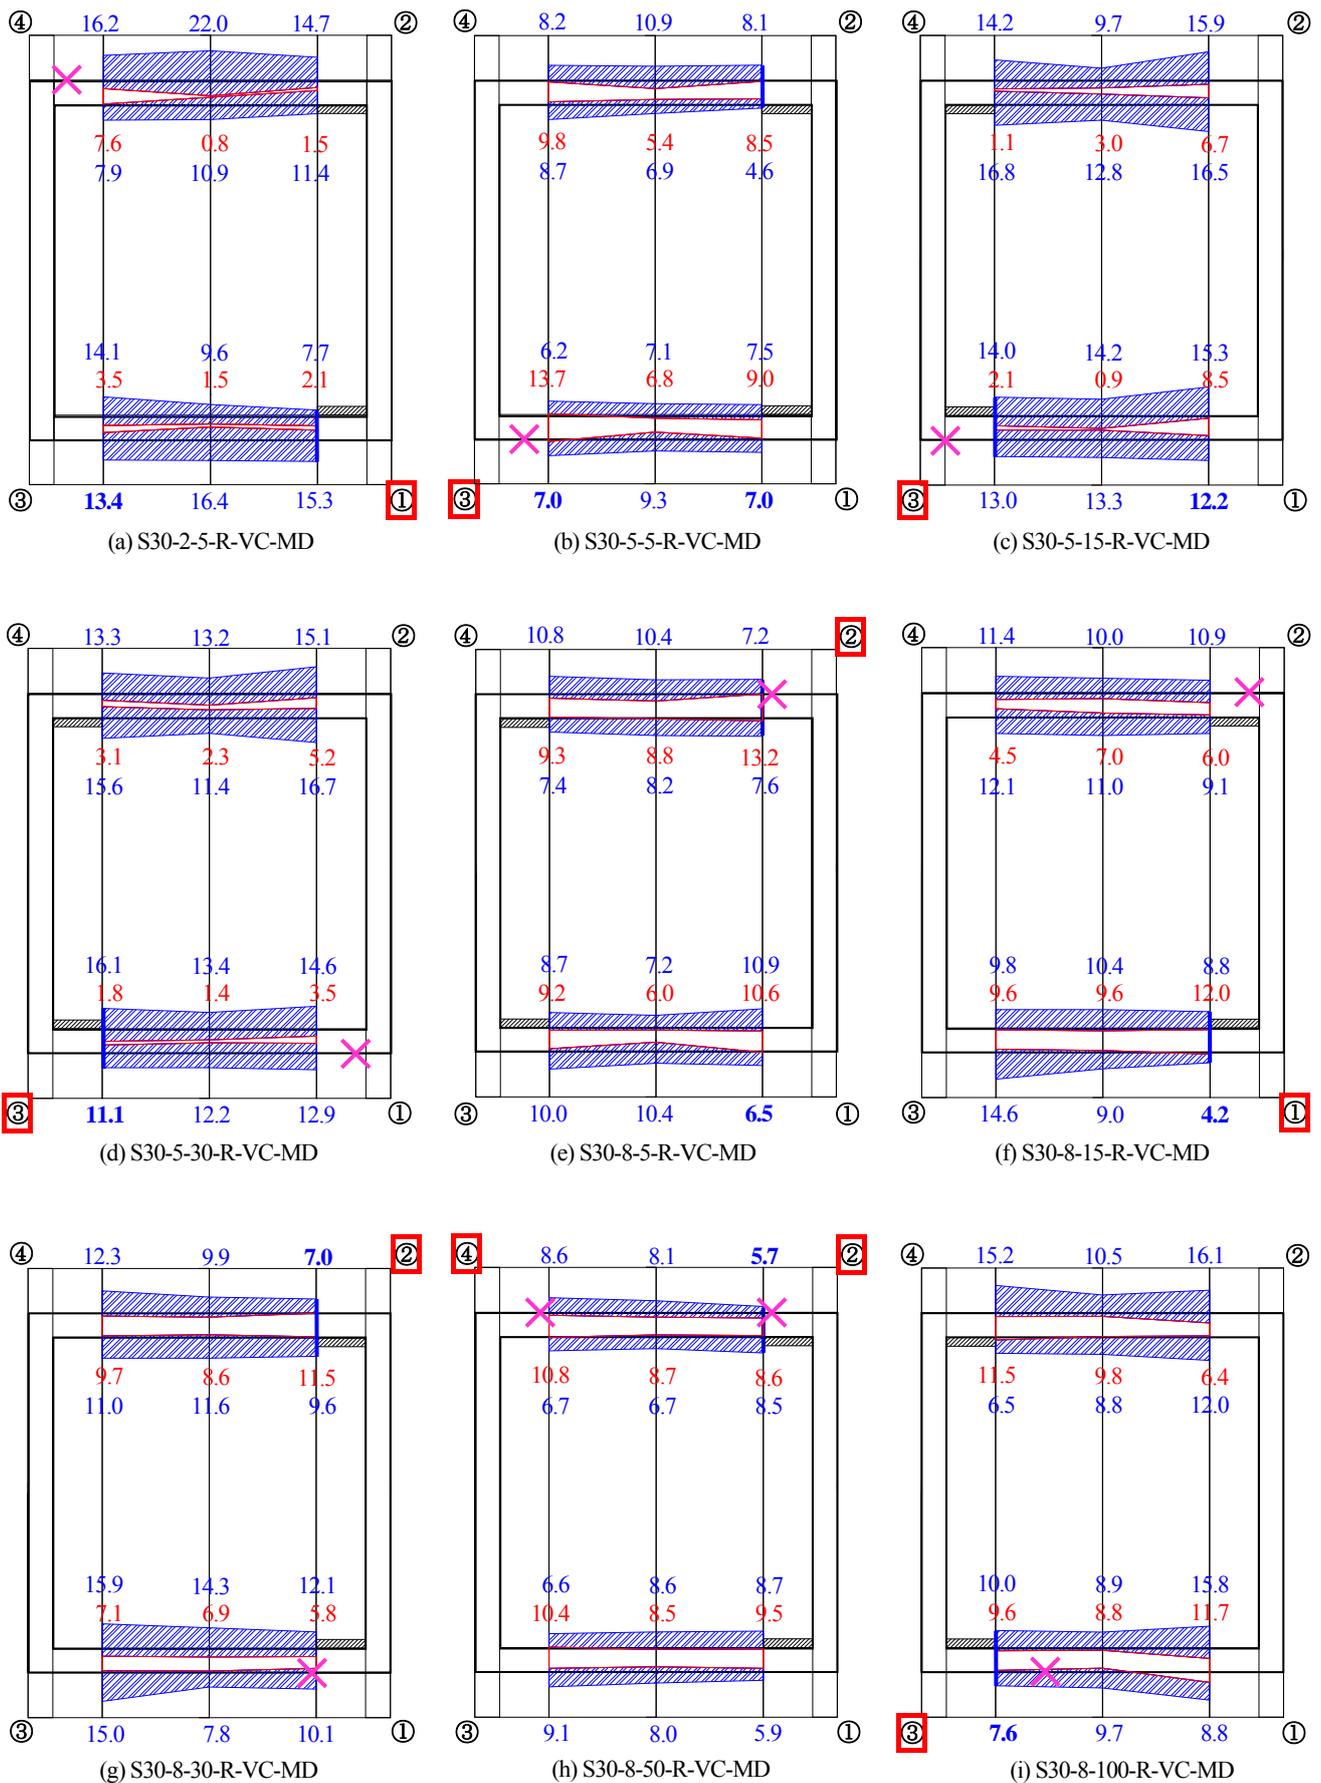
図-7 各供試体の十字継手内部の溶接性状

図-7に示す、青斜線部分が溶接脚長と溶け込み深さを合わせた溶着部分であり、青数字はその大きさである。赤枠で囲まれた部分は溶接未溶着部であり、赤数字で大きさを示す。×は最初の子裂発生箇所を表す。四隅の丸数字は図-5で示した角部番号であり、赤枠で囲まれた角部は、荷重低下時に最も大きく子裂が進展していた箇所である。黒斜線部分は、溶接作業時に裏当金を用いた場所である。

(a) S30-2-5-R-VC-MD および(g) S30-8-30-R-VC-MD では、どちらも溶着部分の大きさが表側、表裏合計値共に最小ではない箇所でき裂が発生したが、前者は子裂発生箇所近傍の未溶着高さが最大であることに対し、後者は未溶着高さが最小である。また、前者の子裂発生箇所は表側の溶着部分が最大の箇所である。

(c) S30-5-15-R-VC-MD および(e) S30-8-5-R-VC-MD では、溶着部分の表裏合計値が最小であり、表側は最小ではない箇所でき裂が発生したが、前者の子裂発生箇所は未溶着高さが比較的小さい箇所であり、後者は未溶着高さが最大の箇所である。

(i) S30-8-100-R-VC-MD では、溶着部分が表側、表裏合計値ともに最小であり、未溶着高さは比較的小さい箇所でき裂が発生した。

図-7中の角部番号を赤枠で囲んで示した子裂進展箇所に関しては、(a) S30-2-5-R-VC-MD、(c) S30-5-15-R-VC-MD、(e) S30-8-5-R-VC-MDを除く6本の供試体では、各角部に近い4つの測定箇所の内、未溶着部から外側の溶着部が最も小さい、太字で大きさを示した箇所（例えばS30-8-100-R-VC-MDでは7.6mmの箇所）で耐荷力低下につながる最も大きな子裂が進展した。

(b) S30-5-5-R-VC-MDを除く8本の供試体では、角部に近い4ヶ所の測定箇所のうち、図-7中に青太線で示す、供試体表面と内部の溶着部分の大きさの合計値が最も小さいところ((a) S30-2-5-R-VC-MDでは7.7 + 15.3 = 23)でき裂が進展した。また、溶接未溶着が大きい場合でも、溶接脚長により溶着部分が大きくなるとその周囲でき裂は進展せず、溶着部分の小さい箇所から進展することが(c) S30-5-15-R-VC-MD や(i) S30-8-100-R-VC-MD から確認できる。また、(c) S30-5-15-R-VC-MD と(d) S30-5-30-R-VC-MD では、子裂進展箇所の溶着部分がほぼ同じ大きさであるが、荷重10%低下時期が後者の方が2Half Cycle 遅いことや、(e) S30-8-5-R-VC-MD に比べ溶着部分の小さい(f) S30-8-15-R-VC-MD の子裂進展が1Half Cycle 遅いことから、同じ溶着部分の大きさであっても、フィレット半径が大きくなると、耐荷力の低下時期が遅くなるといえる。

子裂発生箇所については、未溶着の大きさや溶け込み深さ、脚長の大きさに起因する全体的な傾向がみられず、各供試体でバラつきがみられる。

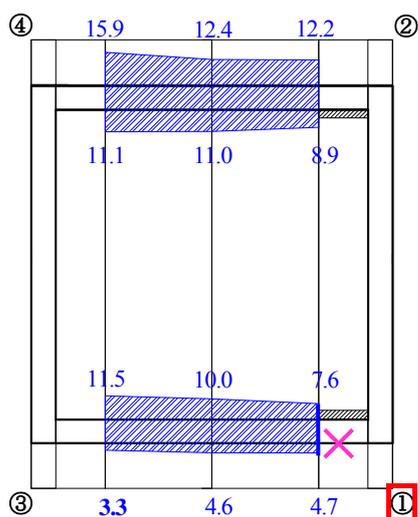
図-8 S30-0-5-R-VC-MD 十字継手内部の溶接性状

S30-0-5-R-VC-MDの十字継手内部の溶接性状を図-8に示す。この図において、青数字は先の図-7とは異なり、溶接脚長を表し、また、完全溶け込み溶接であるため未溶着部は存在しない。したがって赤数字を記していない。即ち、各部の青数字に板厚である12mmを加えたものが溶着部分の大きさとなる。

図-8に示すように、S30-0-5-R-VC-MDにおいても、他の供試体と同じように、溶着部分が最も小さい箇所でき

裂が進展し、耐荷力が低下している。
