# ケーブル防護機能を考慮した 通信管路の耐震対策

通信管路設備は、地下に布設するケーブルを効率的に運用・保守するだけでなく、地震時にはケーブルに作用する外力を低減する性能が求められる。管路設備の耐震性能を効率よく向上させるには、通信用地下ケーブルの耐震性能の把握が不可欠であり、収容物であるケーブルの限界状態に応じた性能設計が必要とされる。本研究は、管路設備が地震外力により破損した状態を想定して、収容した地下通信ケーブルに外力を与え、ケーブル障害が生じる張力と屈曲角の関係を明確にした。また、地震時の管路の変形を通信サービスに影響を与えないレベルに低減する対策技術について整理した。

**Key Words :** telecommunication conduit, protection of optical fiber cable, telecommunication bridge, enforce experiment of pipe and cable

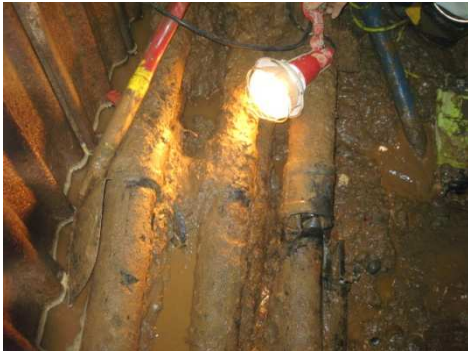
写真-1 管路折損離脱によるケーブル被害

既往地震による通信地下ケーブルの地震による被災は、地盤急変部や他企業埋設物と交差する区間での地盤沈下などにより管路が折損離脱し、ケーブルに急激な曲げやせん断力が作用することにより生じるケース（写真-1）、地震動による地盤のひずみによりマンホール内に管路が突き出すことでケーブルに屈曲が生じたり、剥落したコンクリートや管端部にケーブルがぶつかることでケーブル外被が損傷を受けるケースが多く報告されている（写真-2）。

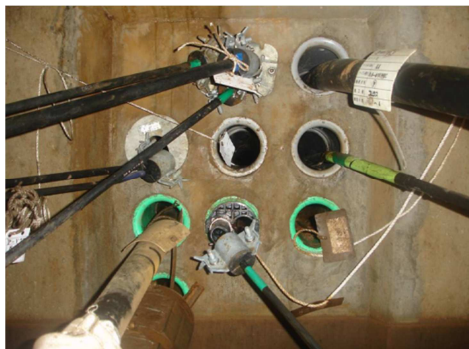
写真-3 路肩崩壊箇所でのケーブル被害

ルに引張力が生じることでマンホール内のケーブル固定位置で伝送損失増加やケーブルの切断が生じる被災事例が報告された<sup>9)</sup>(写真-3)。

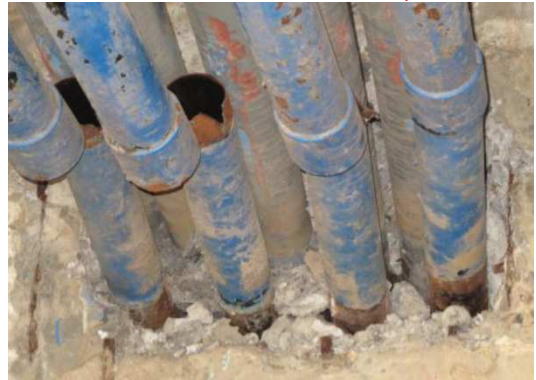
写真-4 路肩崩壊箇所でのケーブル被害

また、過去の地震被災でも、橋梁添架管路の被災率が高いことは報告されている<sup>4)</sup>(写真-4)。地下設備と比較し、橋梁添架管路の被災率が高くなる要因としては、地震動により自由振動を起こすことや橋梁自体の移動量に追従できなかったことが考えられる。現行規格では、伸縮機能、回転機能を具備した橋梁添架管路用伸縮継手を設置することとしているが、旧規格設備が多くを占めることから、被災率が高い結果となった。東日本大震災の橋梁被害では、広域で道路橋の橋台背面における盛土沈下による段差部でのケーブル被災が目立ったため対策検討を継続中である<sup>5)</sup>(写真-5)。

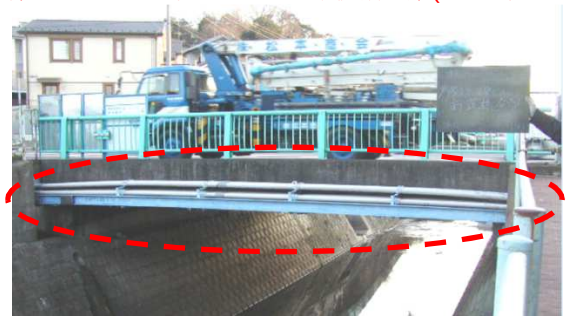
写真-10 通信専用橋設置状況

通信専用橋は写真-10 に示すように道路橋の近傍に設置されているのが一般的である。支持するのは通信ケーブル、管路、橋桁であり荷重は小さく、道路橋と比較すると橋桁断面の小さい軽い構造となっている。また、建設後 30 年以上経過した古い橋が多く、現在の仕様に比べて耐震性能の劣る旧仕様で設計された橋が多く存在する。通信専用橋の種類と
