# 昭和南海地震による高知市の河川堤防被害

1946年の昭和南海地震において、高知市に襲来した津波波高はさほど高くなかったにもかかわらず、河川堤防が決壊し、高知市は長期にわたり甚大な浸水被害に苦しめられた。当時の地震被害調査結果によれば、高知市内の11箇所で堤防が決壊したと報告されているが、著者らの知る限り、断片的な情報はあるものの、それらの箇所が1つにまとめられた資料はない。そこで利用可能な様々な資料をもとに昭和南海地震による高知市の河川堤防被害箇所を推定した結果を報告するとともに、堤防決壊の過程について考察する。さらに、最近発行された文献に「高知市震災復旧工事箇所」の図面を見出したので、河川堤防被害箇所について、著者らの推定結果と併せて報告する。

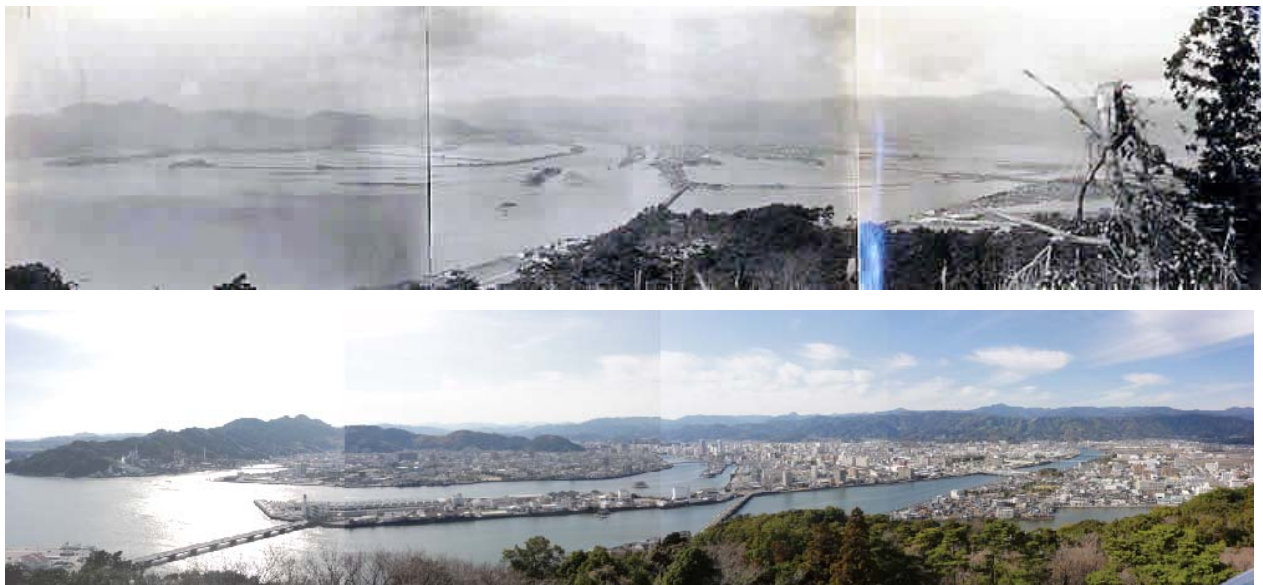
図-2 五台山から見た高知市

1946年の昭和南海地震ではマグニチュード8.0と推定され<sup>4)</sup>、比較的規模が小さかった。図-2は昭和南海地震直後と現在の高知市を対比した写真（高知市防災対策部所

蔵）であるが、広範囲にわたって浸水被害に見舞われたことがわかる。同様な光景は、2011年の東北地方太平洋沖地震の際、巨大津波に襲われた東北の街々で目の当たりにしたが、高知市については浦戸湾奥での津波波高は60cm程度と報告されており<sup>5)</sup>、巨大津波に襲われたということではない。那須・白井<sup>6)</sup>は、「湾口を過ぎて浦戸湾の内部に侵入した津波は急激に減衰して、湾奥では殆ど平時の風波と区別できない程度であった」と報告している。また、沢村<sup>7)</sup>は「浦戸湾のような湾口の狭い、湾内の広がった地形の湾では、湾内に侵入した津波の勢力がそがれ、水位の上昇による被害が大であった」と分析している。すなわち、地震によって堤防が被害を受け、沈下や大亀裂を生じたことと、地盤の沈降と津波による水位の相対的な上昇、さらに潮汐の影響が相俟って堤防が決壊し、そこから浸水が生じたと考えられる。最大の決壊が生じた葛島では「十二月二十一日四時十五分の強震により堤防に大亀裂を生じ法面崩壊せし時、間もなく襲来せる高潮(普通潮位より一、八米増高)は沈下せる堤防上を溢流せしため破堤せり」と報告されている<sup>8)</sup>。

(写真上は昭和南海地震直後で高知市所蔵写真より転載，写真下は2011年3月撮影)

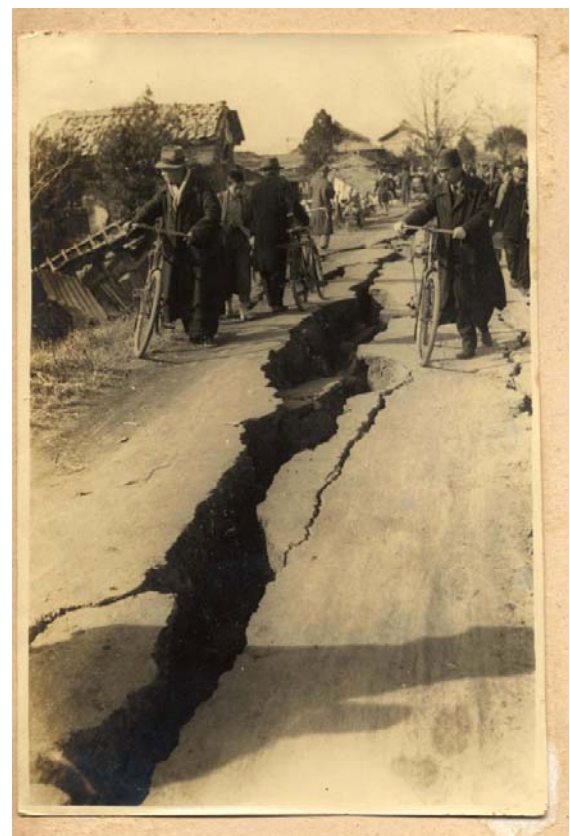
図-3 江ノ口川堤防の被害（高知市所蔵）

当時の被害写真を利用して河川堤防の被害箇所を特定する試みも行った。図-3の写真は、江ノ口川堤防に生じた大亀裂の写真で高知市提供の写真であるが、このような被害写真をもとに被害箇所を特定して行った。被害写真は高知市所蔵の他、高知県や高知大学に所蔵されているものを使用した。被害位置を特定する具体的な方法は、現地へ赴き、昔からそこに住んでいるお年寄りにヒアリングをしたり、写真の背景に移っている構造物や山の稜
