2011年東北地方太平洋沖地震の 津波による堆積土の堆積特性に関する調査

常田 賢一¹・Rakhmadyah Bayu²・谷本 隆介³・中山 義久⁴

Key Words: earthquake, tsunami, field survey, sediment sand layer, grain size distribution

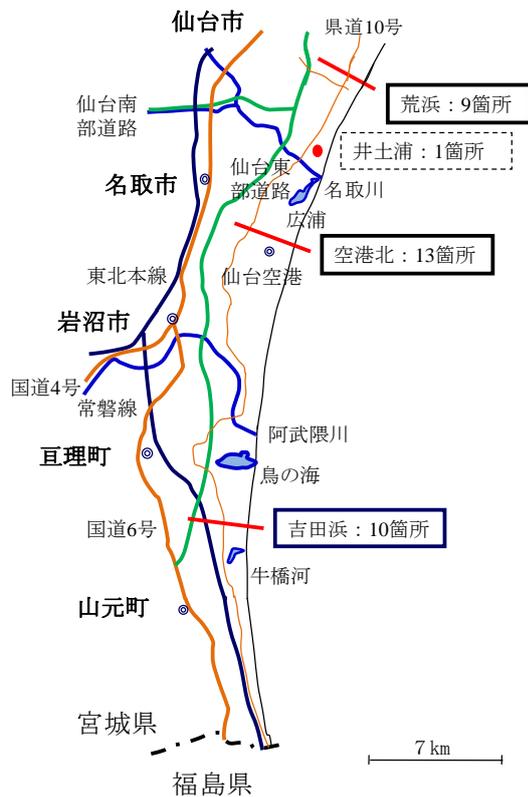
図-1 調査位置：3断面および1箇所

市若林区荒浜地先（荒浜と呼ぶ）、名取市の仙台空港の北側（空港北と呼ぶ）および山元町の吉田浜地先（吉田浜と呼ぶ）の3断面であり、海岸線から2.8～3.3kmまでの範囲である。3断面の調査箇所を表-1～表-3および図-2～図-4に示すが、それぞれ9箇所、13箇所および10箇所である。さらに、仙台市若林区井土浦地先の1箇所でも調査しており、全調査箇所は33箇所である。

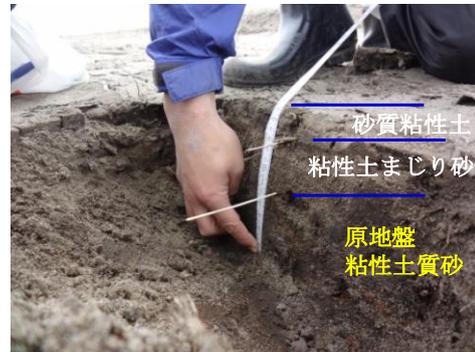
(a) 荒浜 No.4

荒浜 No.3 の西側の県道 10 号から西に 100 m 付近の農道北側の水田であり、畦の影響が無い箇所である。写真-3 のように、四方とも見通しの良い平坦地であり、写真-4(a) の掘削断面では、明らかに粘性土と判別できる原地盤の“粘性土質砂”（砂分 69.6%、細粒分 29.8%）の

上に堆積砂層の“粘性土まじり砂”（砂分 87.3%，細粒分 12.2%）が存在する．ここで，堆積砂層厚は 2～5cm であるが，その上には厚さ 2.0～3.5cm の“砂質粘性土”（砂分 37.1%，細粒分 62.9%）があり，原地盤を含めた 3 層構造である．

本調査で把握した 3 層構造は，当該箇所および写真-4 (b) の井土浦の 2 箇所であるが，後述する仙台市による農地の堆積土調査³⁾では数多く報告されている．なお，荒浜 No.3 の上部は細粒分がやや多い砂層であったが，当該箇所の最上層は細粒分が相当多い粘性土である．

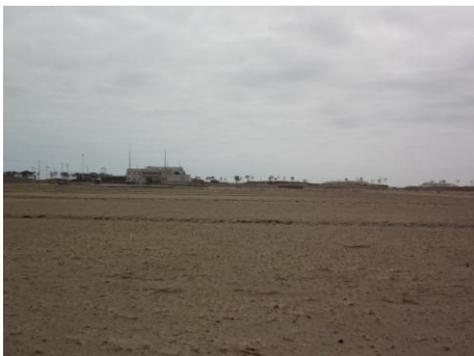
写真-1 No.3 地点の周囲の状況：海側を望む

県道 10 号脇の松の木立に囲まれた祠の南側 10 m 付近であり、写真-1 のように四方は見通しの良い平坦地、原地盤は水田である。写真-2 は掘削断面であり、目視で粘性土と判別できる原地盤の“粘性土質砂”（砂分 71.5%、細粒分 28.4%）の上に堆砂層がある。ここで、砂分は粒径が 0.075mm～2mm、細粒分は 0.075mm 以下の粒径の質量比であり、以下同様である。堆積砂層厚は 15cm であり、上部 8cm は黒っぽく、下部 7cm は白っぽ

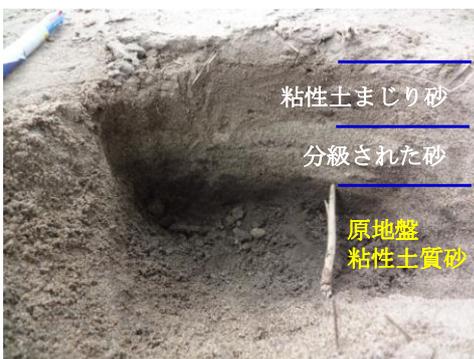
写真-2 堆積砂層内で堆積状況が異なる事例

いため、両層から採取した。粒度試験結果から、上部砂層は“粘性土まじり砂”（砂分 93.4%、細粒分 6.4%）、下部砂層は“分級された砂”（砂分 96.2%、細粒分 3.7%）であり、上層は下層よりもやや細粒分が多い。

本事例は、目視で同じ堆砂層でも、上部と下部の粒度特性が異なる場合があることを示唆しており、上部で細粒分が多いのは、細粒分の沈降、堆積が遅いためである。

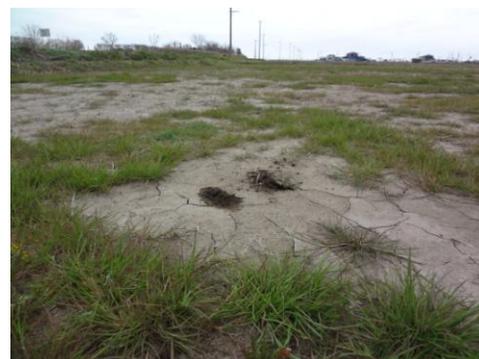
写真-5 No.7 地点の周囲の状況：海側を望む

農業園芸センターの南東側の農道交差部の南東角の水田であり，農道を挟んだ西隣は水路，北側には農道を挟んで公園があり，写真-5 のように東側は見通しの良い平坦地である．写真-6 のように，粘性土と思われる原

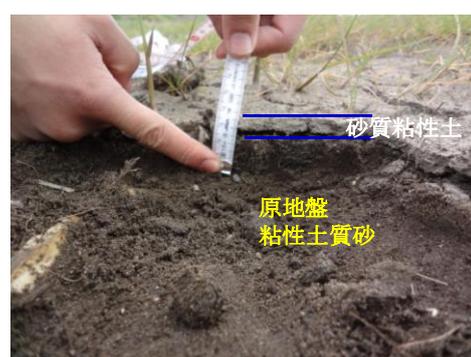
写真-6 No.7 の粘性土の堆積事例

地盤の表層に 1cm 程度の薄い亀甲状に乾燥した土層がある．粒度試験の結果，表層は“砂質粘性土”（砂分 25.7%，細粒分 73.9%）であり，原地盤は“粘性土質砂”（砂分 69.3%，細粒分 29.6%）である．ここで，表層は明らかに原地盤と異なり，細粒分は前述の荒浜 No.3 の上部の粘性土層とほぼ類似であることから，当

該箇所の上層は原地盤ではなく、津波による堆積粘性土と思われる。

本例は堆積砂層が無い細粒土だけの堆積であるが、本調査を通じて明確な類似例は無く、当該の1箇所である。

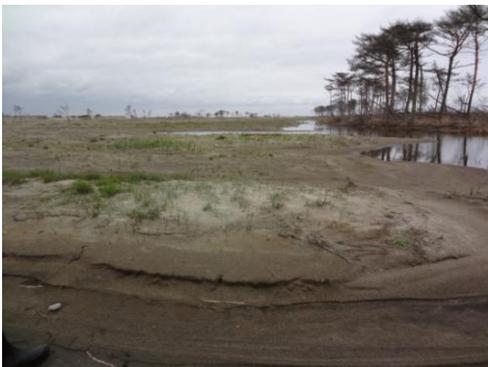
写真-7 No.5地点の堆砂堆の状況：北側のNo.4を望む

写真-7 の手前の堆砂堆の部分であり、奥側の堆砂堆が5m北側のNo.4の箇所である。写真の右側が津波でほとんど倒木した保安林であり、その西隣に滞水溜が隣接している。津波前の衛星写真によれば、原地盤は畑地と思われる。写真-7 のように、堆砂堆では葦の若芽が伸びているが、写真-8 の掘削断面のように、原地盤は砂層、その上の堆砂層の厚さは8.5~12cmであり、一様ではないが12cmで代表させた。なお、堆積砂層の上部がやや茶系、下部が白っぽく、異なるように見えるが、採取は同一とした。これは、当該地は調査を始めたばかりであったため、堆積砂層でも上側と下側が異なる場合があることを想定していなかったためであり、以後の調査では明らかに異なる場合は区別することにした。なお、粒度試験によれば、原地盤は“粘性土まじり砂”（砂分87.6%、細粒分11.6%）であり、堆砂層の“分級された砂”（砂分99.6%、細粒分0.4%）とは明らかに異なる。

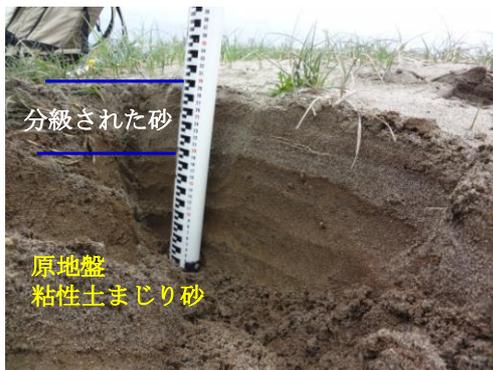
写真-8 砂質土の原地盤における砂の堆積の事例

本事例は、原地盤が元来、砂丘地の砂層であり、その上に砂が堆積した場合であるが、このような場合は2つの砂層を区別することの必要性が示唆される。

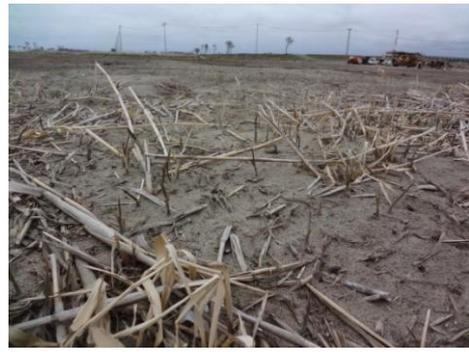
写真-9 No.7地点の周囲の状況：南側を望む

東側の遠方に保安林があるが、写真-9 のように南北方向は見通しの良い平坦地であり、西側のやや離れた位置に貞山堀がある。写真-9 のように、枯れた葦（津波

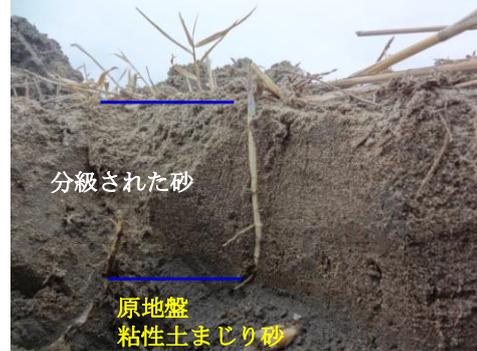
写真-10 堆砂を貫いて伸びる葦の事例

前から存在していたか、津波後の昨年に成長したと推定)が倒れた状態で堆砂地を覆っているが、間から若芽が伸びている。写真-10 の掘削断面のように、堆積砂層の下方で葦の地下茎が伸びており、堆積砂層を貫いて新芽が伸びている。白っぽい堆砂層（“分級された砂”：砂分95.0%、細粒分4.6%）と黒っぽい下層（“粘性土まじり砂”：砂分86.4%、細粒分10.6%）とは区別できる、下層が原地盤と思われるが、荒浜の水田と異なり細粒分が少ない。なお、空港北のNo.4、No.6およびNo.8の原地盤は“分級された砂”である。

また、堆積砂層厚は24~28cmで一様ではないが28cmで代表させた。なお、堆積砂層には塩ビパイプ（φ3.5cm、長さ70cm）が埋塞しているが、混入漂流物と思われる。

本事例は、1年後でも堆積砂層において植生が定着していることから、植相の変化に関する配慮の必要性および原地盤で砂分が多い場合があることを示唆する。

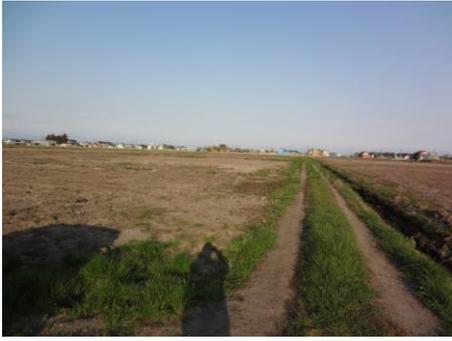
写真-11 No.13地点の周囲の状況：東側を望む

海岸線から離れた地点（3.06km）として選定したが、写真-11 のように四方の見通しが良い平坦な水田である。写真-12 の掘削断面のように、表層の堆積砂層は層厚が2cmで薄いですが、粒度試験によると、原地盤の“砂質粘性土”（砂分44.7%、細粒分54.8%）に対して、“粘性土まじり砂”（砂分85.2%、細粒分14.8%）であり、細粒土がやや多い堆積砂層である。

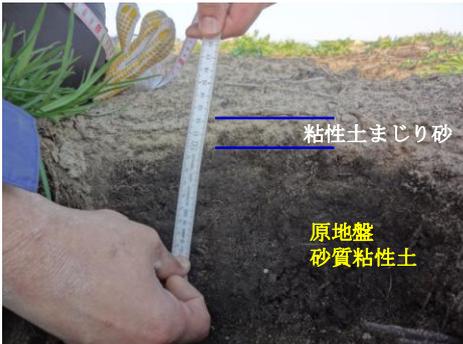
写真-12 海岸から離れた位置の堆砂層

本事例は、海岸から離れた位置の堆積砂層では、細粒分が多く、海岸から遠方に移送されることを示唆する。

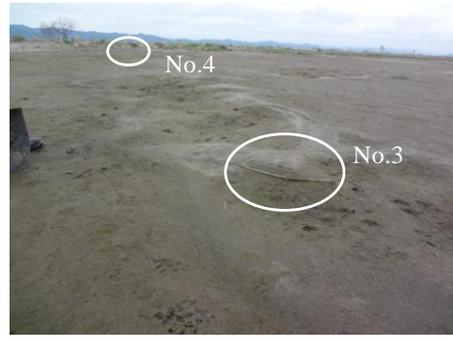
写真-13 No.3地点の周囲の状況：西側を望む

点である。当該箇所は、保安林の西側の水田（地元の人からヒアリング）であった箇所であり、東側は滞水しているが、調査箇所は水が引いていた。写真-13のように地表面にクレーター状の噴砂地形が多数見られているが、クレーター部のやや高い箇所では堆積構造を調査した。

本調査では、吉田浜 No.3 において、写真-13 のように地表面に液状化によるクレーター状の噴砂地形が見られたが、噴砂層とその発生層を推察した。

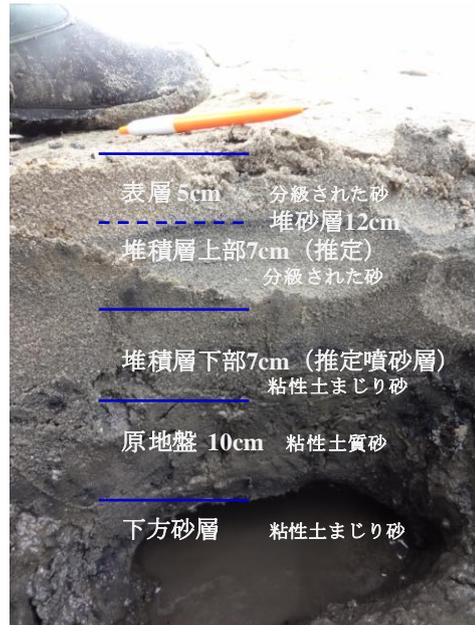
写真-14 噴砂（堆砂層下部）のある堆積事例

北側は耕作地が続いており、写真-13のように西側は見通しの良い平坦地であるが、南側は宅地である。写真-14の掘削断面の通り、噴砂地形を呈する表層は層厚5cmの“分級された砂”（砂分97.5%、細粒分2.5%）であるが、その下には層厚14cmの堆砂層があり、さらに原地盤の粘性土層（“粘性土質砂”：砂分72.5%、細粒分26.6%）がある。堆砂層の上部（未計測で、層厚7cmと推定）には比較的大きなガラスや陶磁器の破片が混在しているが、写真-15のように10mほど離れた南隣の家屋が流出した宅地にもガラス片などが散乱しており、この場所から運ばれたと思われる。さらに、堆砂層は上部と下部で異なり、上部は“分級された砂”（砂分98.9%、細粒分1.1%）であり、下部は“粘性土まじり砂”（砂分92.8%、細粒分6.6%）である。

さらに、No.3において原地盤より上部に堆積したと思われる噴砂の発生層を探すために、No.3の粘性土層をさらに掘ったところ、10cm下方に砂質土層（“粘性土まじり砂”，砂分94.2%、細粒分5.8%）が現れた。いずれの砂層が噴砂層であるかは、4章で考察する。

通常、噴砂地形があると、地表面に噴砂が出現したと想定するが、当該箇所では津波による堆砂があるために、表層を噴砂層とすると、津波後に液状化が発生したことになる。その場合、液状化は本震ではなく、余震によることになるが、液状化に関係すると思われる最大余震は3月11日15時15分に発生した茨城県沖を震源とするM7.7の地震⁴である。しかし、当該地域での本震による津波の第1波の到達が15時50分頃であることを考えると、写真-14の表層は最大余震による噴砂層ではない。

図-15は、写真-14の表層、堆砂層上部、堆砂層下部および原地盤の下方砂層の粒度分布の比較である。現地調査では、噴砂層として表層を区別したが、表層の“分級された砂”（砂分97.5%、細粒分2.5%、平均粒径 D_{50} :0.26mm）と堆砂層上部の“分級された砂”（砂分98.9%、細粒分1.1%、 D_{50} :0.28mm）の粒度特性が類似しており、同一層と見なすことができる。ここで、表層が堆砂層上部よりもやや細粒であるのは、荒浜No.3などで見られた堆砂層の上部と下部の堆積過程の差異によるものと考えられる。また、これらの堆砂と堆砂

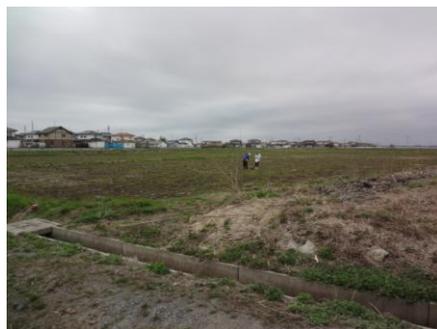
写真-18 No.9地点の周囲の状況：南東側を望む

仙台東部道路に繋がる常磐自動車道の横断 Box の東側出口からやや離れた水田であり（写真-18），西側はやや離れて道路の盛土があり、津波の浸水は盛土で抑制されたと思われる。堆積層が無かった吉田浜 No.7，同 No.8 および同 No.9 とは異なり、明確な堆砂層ではないが、写真-19 のように表層の粘土層の 1cm ほどを剥ぐと、粒の粗い砂（茶系）が薄く混在している。このように堆

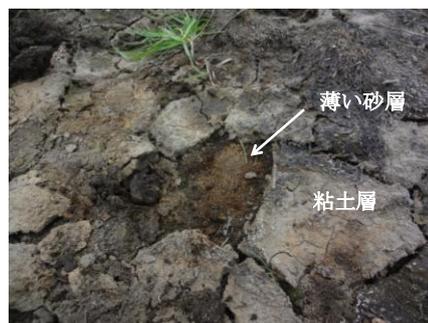
写真-19 堆積粘土層の下方に薄い砂層がある事例

砂層が僅かであるので、表-3 では“薄い”と表記し、数値では 0cm としている。

本事例の場合、表層の粘性土層は津波による堆積土層であり、滞水時の沈降によると思われる。写真-20 のように、荒浜 No.9 の水田でも表層に、乾燥によると思われる亀甲状の厚さ 2cm の粘土層が見られたが、原地盤であるか堆積層であるかは不明であるので、堆積が無い原地盤とした。

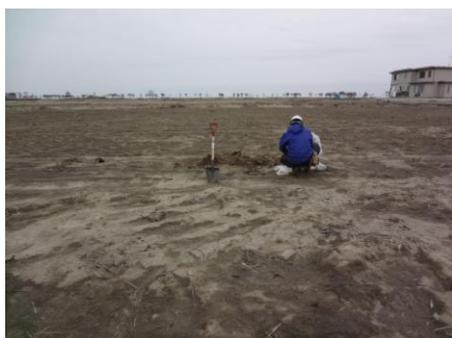
写真-16 No.6地点の周囲の状況：東側を望む

海岸に繋がる県道 224 号から、北側に入った道路の北側の水田である。写真-16 の通り、周囲は開けた平坦地であるが、津波前の衛星写真によれば、東側（海側）のやや離れた海側は宅地の切れ目であったこと、北側は見通しがよく、南側および西側はやや離れた位置に宅地があった箇所である。写真-17 は掘削断面であるが、堆積砂層（“粘性土まじり砂”：砂分 92.9%，細粒分 7.1%）は厚さ 6cm であり、その下部は 4cm の原地盤の粘性土層（“粘性土質砂”：砂分 76.8%，細粒分 22.5%）である。さらに下方は黒っぽい細砂状の土層であったため、この層でも試料採取を実施したが、粒度試験によれば“粘性土まじり砂”（砂分 84.7%，細粒分 14.7%）であり、粘性土層よりやや砂分が多いが、原地盤と見なせる。

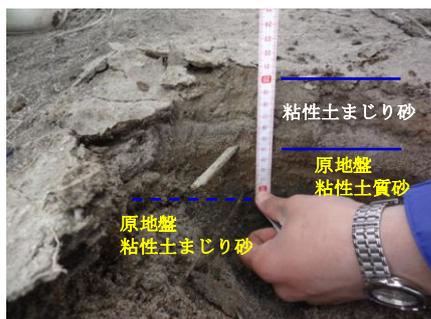
写真-17 原地盤の粘土層の下方に砂層がある事例

本事例は、吉田浜 No.3 より砂分は少ないが、原地盤の粘性土層の下方に砂質土層がある場合である。

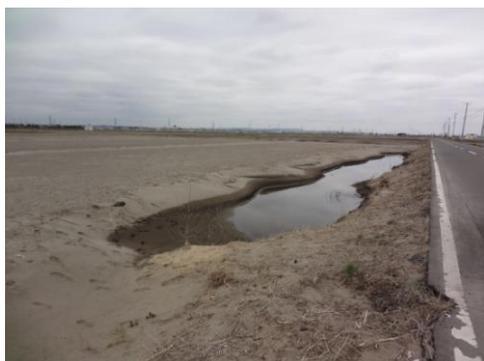
写真-21 農道の背後の落堀：左後方の白い帯が調査箇所

本調査では、水田あるいは畑地を調査箇所としたが、同じ水田でも土質特性が異なることが推察された。図-6は荒浜のNo.3～No.8の6箇所の原地盤の粒度分布であるが、分布形状が類似であり、平均粒径は0.24～0.30mm、細粒分は19.9～29.8%の範囲にあり、No.5を除いて“粘性土質砂”である。なお、No.5は“礫まじり粘性土質砂”であるが、海側の20mほどの位置に、農道を越流して形成された落堀があり（写真-21）、原地盤の侵食土砂の混入などの影響を受けていると思われる。

同図によれば、海岸線から離れるのに伴って、堆砂層厚が低減する傾向が分る。例えば、堆砂層厚が10cm以上であるのは、海岸線から2km程度まで、5cm以上であるのは3.0km程度までである。なお、やや大きな堆砂層厚を示す箇所として、高野らの結果では、海岸線から1,700mで堆砂層厚33cmの箇所があるが、高野らによると当該箇所は周囲より低いとのことであり、堆積しやすい環境にあったと推察される。また、本調査の結果においては、荒浜のNo.5（海岸線からの距離：1,970m、堆積砂層厚：22cm）の箇所があるが、写真-21のように落堀の背後にあること、水田の畔に相当していることから、堆積層が厚くなったと思われる。

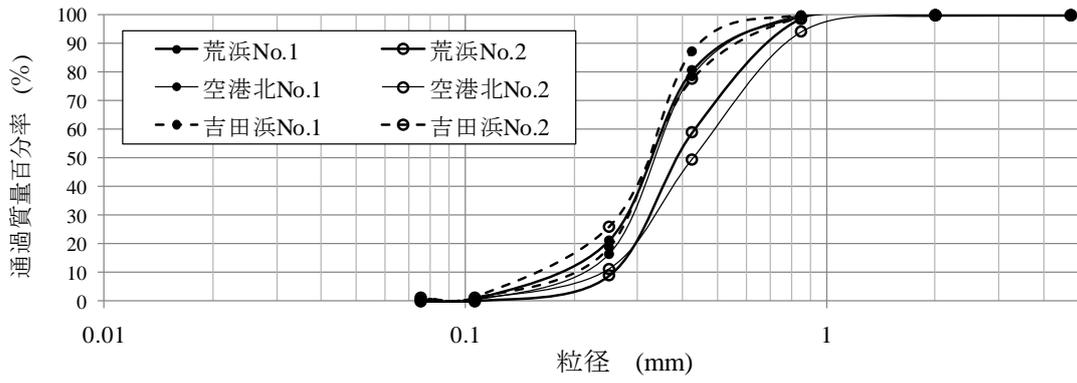
図-5 3断面の海浜部の砂の粒度特性

津波による堆積土砂は、海岸から移送されるので、発生源としての海岸部の砂の特性の差異を検証した。図-5は、荒浜、空港北および吉田浜の汀線（No.1）および防潮堤前浜の粒度分布の比較である。津波後、1年余経過した状態のものであるが、いずれも“分級された砂”に分類され、平均粒径（以下、No.1/No.2で表記）は、荒浜で0.32mm/0.39mm、空港北で0.34mm/0.43mm、吉田浜で0.26mm/0.28mmであり、吉田浜が他の2海岸よりもやや細粒であること、No.1の汀線よりもNo.2の防潮堤付近の方がやや粗粒であることが分かる。したがって、3海岸においては、仙台平野の北部に位置する荒浜と空港北が類似であり、南部に位置する吉田浜は、他の2海岸と比較してやや細粒であると思われる。

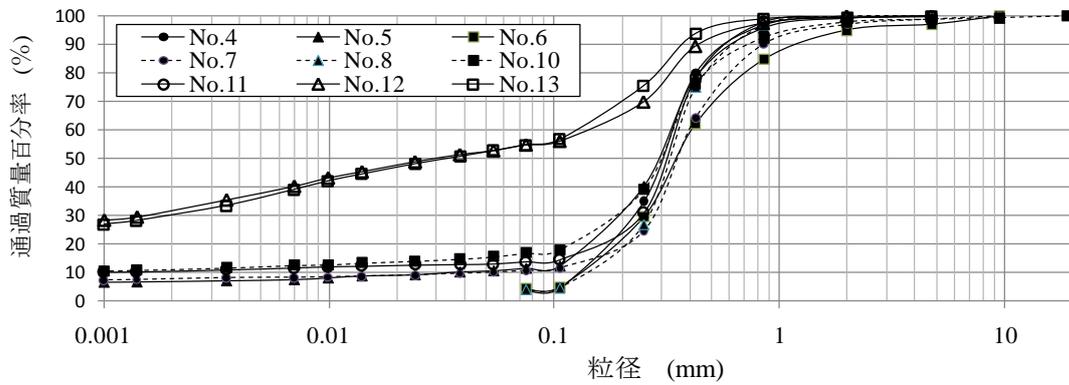
図-7 調査箇所の原地盤の粒度特性：空港北

図-7は空港北のNo.4～No.13の9箇所（No.9は未採取）の原地盤の粒度分布であるが、海岸から離れたNo.12およびNo.13を除いた7箇所は、荒浜の原地盤と類似しており、平均粒径が0.30～0.36mm、細粒分は3.9～16.9%の範囲にあり、“分級された砂（No.4, No.6, No.8）”、“粘性土まじり砂（No.5, No.7, No.11）”、“粘性土質砂（No.10）”と、“粘性土質砂”が主体の荒浜あるいは吉田浜と異なり、多様である。一方、No.12およびNo.13は、細粒分の含有率が高く、いずれも54.8%であり、平均粒径も0.028mmおよび0.034mmの“砂質粘性土”である。以上のように、空港北では2つのグループに区分できるが、堆積環境あるいは圃場整備の差異によるものと思われる。

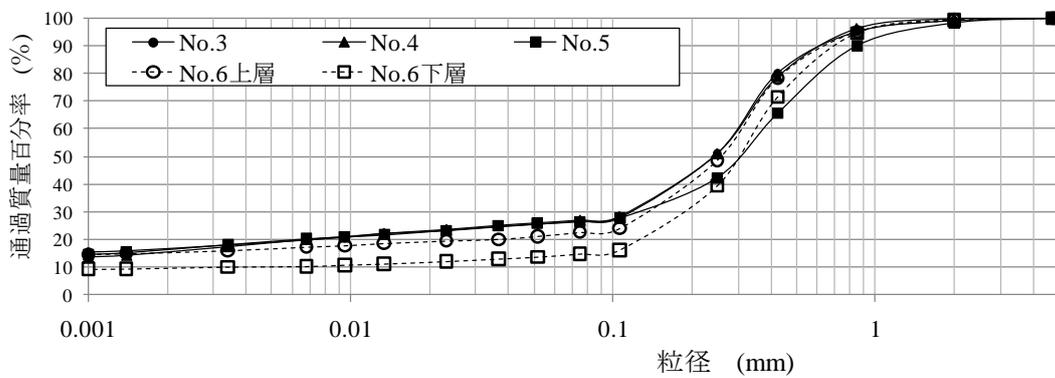
図-8 調査箇所の原地盤の粒度特性：吉田浜

図-8は吉田浜のNo.3～No.6の4箇所（No.6は上下2層で採取）の原地盤の粒度分布であるが、荒浜の原地盤

と類似しており、平均粒径が0.24～0.30mm、細粒分は22.5～27.1%（No.6の下層を除く）の範囲にある“粘性土質砂”（No.6の下層だけは“粘性土まじり砂”で、細粒分は14.7%）であり、ほぼ類似の原地盤と思われる。

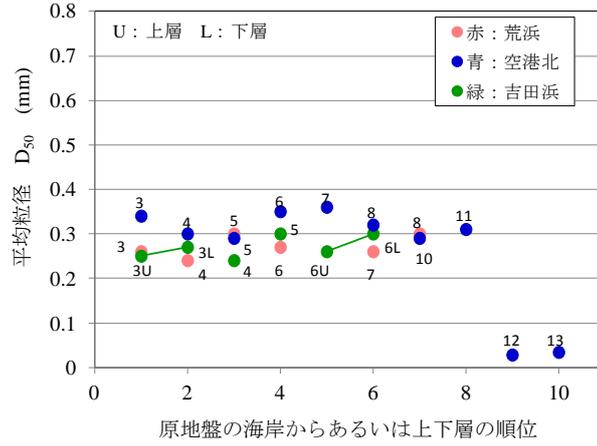
図-9 3断面の原地盤の平均粒径：図中の数字は各断面の箇所No.

以上の原地盤について、図-9は平均粒径 D_{50} の比較である。ここで、横軸は調査箇所の海岸からの順位、さらに箇所ごとに複数層がある場合は、上層、下層の順位で並べてあるので、海岸からの遠近による粒度特性のおよび原地盤内の粒度の差異が分かる。しかし、3断面の海岸からの順位間に、相対的な関係は無いことに注意が必要である。同図によれば、海岸から2.0～3.0km程度離れた空港北のNo.12およびNo.13では平均粒径が相当小さいが、その他では断面に拘わらず、概ね0.2～0.4mmの範囲にあり、海岸からの遠近による差異は見られない。また、複数層が確認された吉田浜のNo.3およびNo.6では、下層の方が上層よりも平均粒径が大きい。

なお、空港北のNo.12およびNo.13を除いた調査範囲において、空港北の断面は荒浜および吉田浜の断面よりも平均粒径がやや大きい傾向にある。

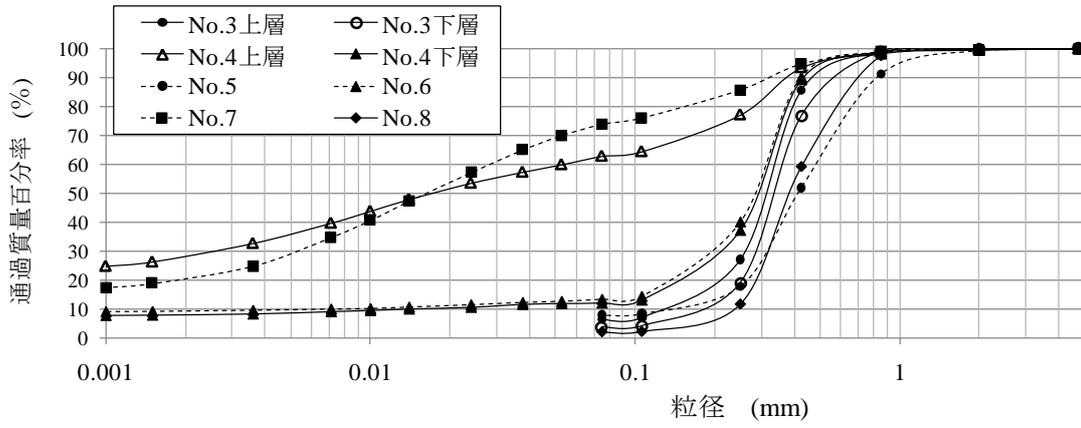
図-10 調査箇所の堆積土層の粒度特性：荒浜

図-10は荒浜のNo.3～No.8の6箇所の堆積土層（No.3およびNo.4は、上下2層で採取）の粒度分布であるが、No.4の上層およびNo.7の2層以外は、分布形状が類似であり、平均粒径が0.28～0.41mm、細粒分は2.0～13.2%の範囲にある“分級された砂（No.3下層, No.8）”あるいは“粘性土まじり砂（No.3上層, No.4下層, No.5, No.6）”である。これらは、図-6～図-8の原地盤の平均粒径および分布形状に類似しているが、細粒分が少ない点が異なる。一方、No.4の上層およびNo.7について、前者は堆積砂層の上に堆積した平均粒径0.017mmの“砂質粘性土”であり、細粒分が後で堆積していることを示す。また、後者での堆積は無く、平均粒径0.016mmの“砂質粘性土”だけの堆積であるが、例えば、海岸から離れた箇所では、砂分の堆積は無くとも、滞水により細粒分が沈降することを示唆する。

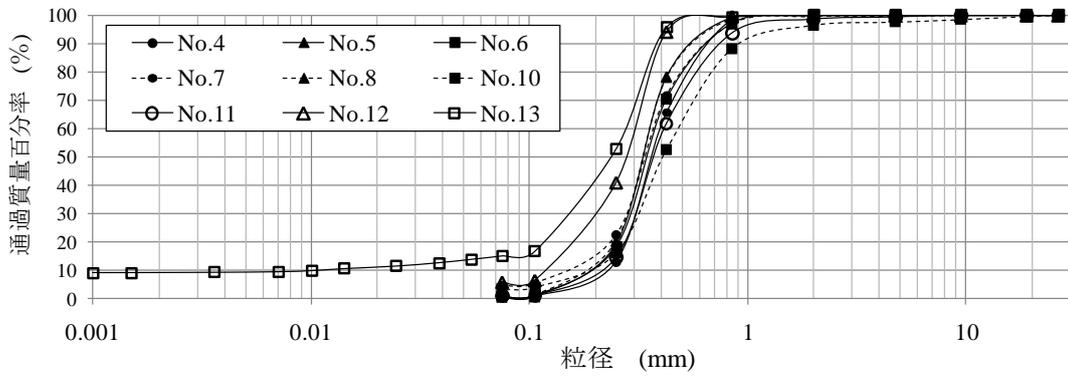
図-11 調査箇所の堆積土層の粒度特性：空港北

図-11は空港北のNo.4～No.13の9箇所の堆積土層（No.9は未採取）の粒度分布であるが、図-6の原地盤と同様に、No.12およびNo.13の分布形状が異なるものの、他の7箇所は類似の分布形状であり、平均粒径が0.33～0.41mm、細粒分の通過質量百分率は0.4～4.6%の範囲にあり、すべてが“分級された砂”である。一方、No.12およびNo.13は、それぞれの細粒分が5.7%および14.8%であり、7箇所よりやや多く、平均粒径が0.27mmおよび0.24mmの“粘性土まじり砂”であるが、細粒分が多い理由は、海岸から離れており、滞水による沈降と思われる。

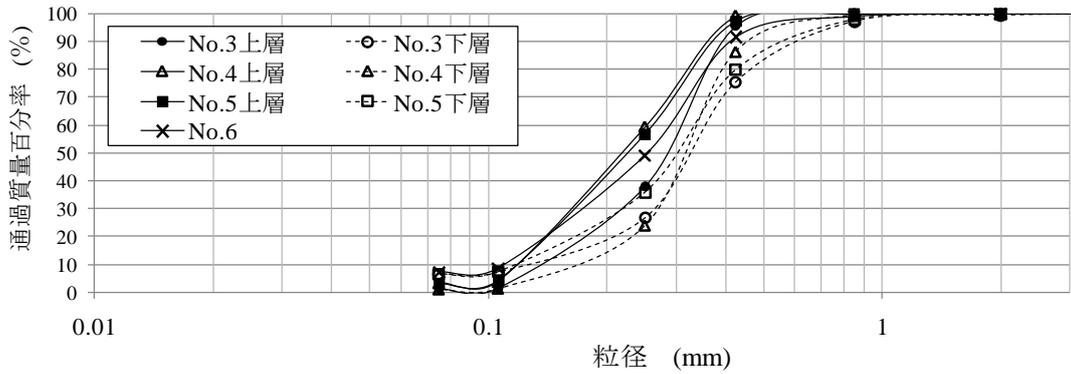
図-12 調査箇所の堆積土層の粒度特性：吉田浜

図-12 は吉田浜の No.3～No.6 の 4 箇所の堆積土層 (No.6 以外は、上・下層で採取) の粒度分布であるが、荒浜あるいは空港北と類似の分布形状であり、平均粒径が 0.23～0.33mm、細粒分の通過質量百分率は 0.8～7.1% の範囲にある“分級された砂 (No.3 上層, No.4 上層・下層, No.5 上層) あるいは”粘性土まじり砂 (No.3 下層, No.5 下層, No.6) である。ここで、上・下層を比較すると、3 箇所のいずれにおいても、細粒分に顕著な差異は見られないが、平均粒径 (以下、上層/下層で表記) は、No.3 で 0.28mm/0.33mm, No.4 で 0.23mm/0.31mm, No.5 で 0.23mm/0.30mm であり、上層が小さい。これは、粒径の大きさと堆積の速さに起因することから理解できる。なお、1 層堆積の No.6 (平均粒径 0.25mm) は、No.3, No.4 および No.5 の上層の粒度分布に類似しているが、No.6 が他の 3 箇所よりも海岸から離れているために、細粒であることによる。

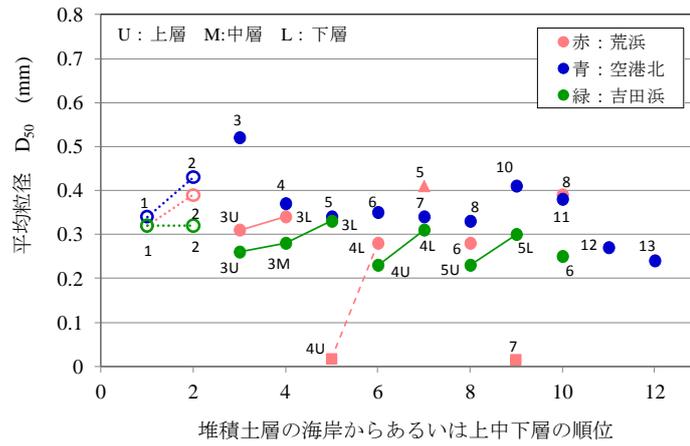
図-13 3断面の堆積土の平均粒径：図中の数字は各断面の箇所 No.

以上の堆積土について、図-13 は平均粒径 D_{50} の比較である。ここで、横軸の定義および 3 断面の海岸からの順位間に、相対的な関係は無いことは、図-9 と同様である。同図において、粘性土である荒浜の No.4, No.7, および前述の特殊な条件下にある No.5 を除くと、いずれの断面でも海岸から離れるのに伴って、堆積土は細粒化している傾向が分かる。また、同一箇所でも複数層の場合は、上層の方が下層よりも平均粒径が小さいことが分かる。後述するように、前者は“陸方細粒化”であり、

後者は”上方細粒化“である。なお、空港北の No.12 および No.13 を除いた調査範囲において、空港北の断面は荒浜および吉田浜の断面よりも平均粒径がやや大きい傾向にある。

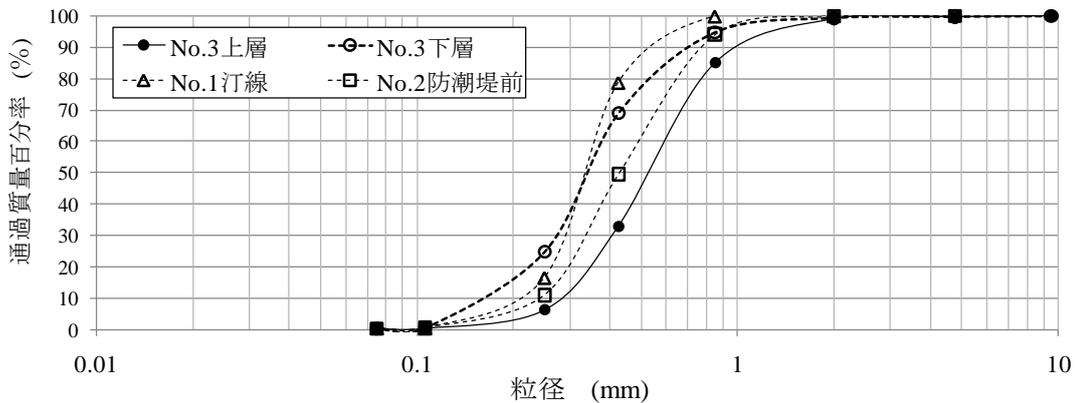
図-14 保安林内の堆積土層と海浜部の粒度特性：空港北

保安林内の原地盤は砂丘地の砂質土であるため、津波による堆砂との差異の判別が難しい。本調査では、空港北の No.3 の 1 箇所だけで、堆積土調査および試料採取を実施し、堆積土の判別を試みた。図-12 は掘削断面について、現地において土層が異なると判別した上層および下層の粒度特性 (いずれも“分級された砂”) および比較のための No.1 の汀線および No.2 の津波で流出した防潮堤前付近の採取試料の粒度特性である。

同図によれば、当該箇所の下層の粒度分布は、海浜部の 2 箇所のそれらに類似していることから、下層は津波前の原地盤と見なした。また、上層の平均粒径 0.52mm は下層の 0.34mm よりも粗粒であるが、海岸に近いために、津波で移送された砂の粗粒分が早く沈降したためと思われる。

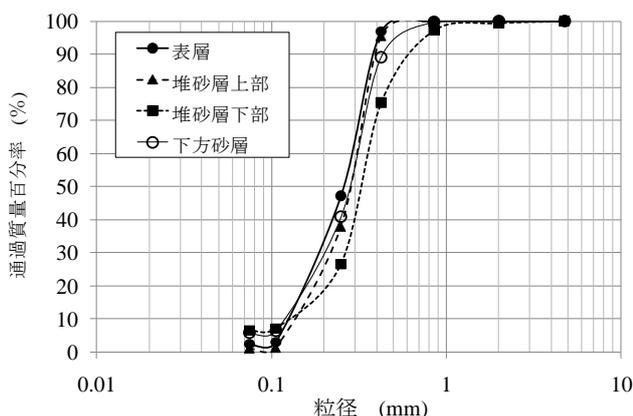
図-15 表層，堆砂層および原地盤砂層（下方砂層）の関係

層下部の“粘性土まじり砂”（砂分92.8%、細粒分6.6%、平均粒径0.33mm）とはやや異なっている。さらに、原地盤の粘性土層の下の下方砂層は“粘性土まじり砂”（砂分94.2%、細粒分5.8%、平均粒径0.27mm）であるが、同層は堆砂層下部の粒度特性に類似している。

以上から、表層と堆砂層上部は津波による堆砂層であり、本震あるいは最大余震による液状化に伴う噴砂は堆砂層下部が相当すると推察できる。したがって、当該箇所では、まず、噴砂が発生してクレーター状の地形となり、その後に来た津波により均一な堆砂が行われることにより、噴砂地形が地表面に残されたと考えられる。なお、下方砂層より堆砂層下部はやや粗粒であるが、噴出に伴う細粒分の散逸と考えると理解ができる。

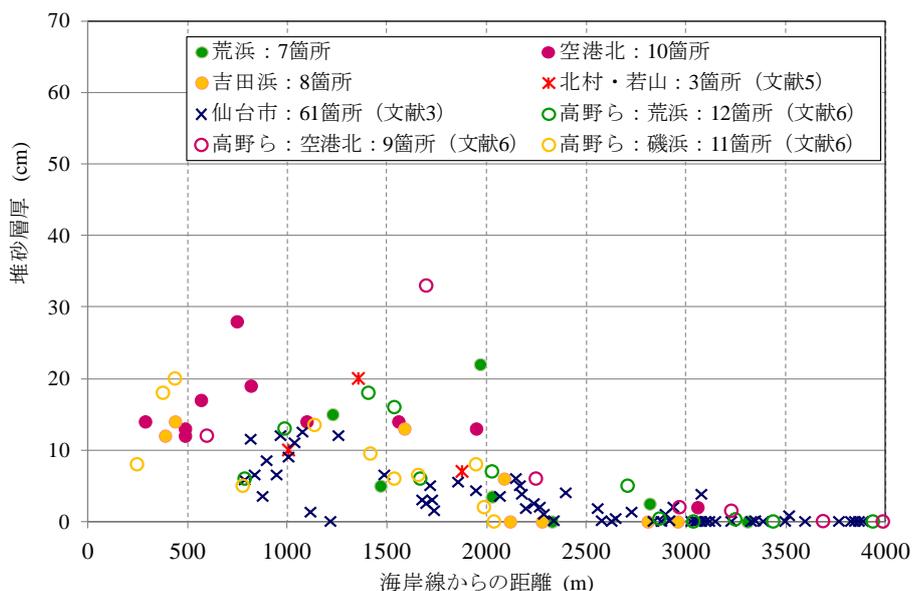
図-16 本地震における堆砂層厚の海岸線からの距離減衰

本章では、33の全調査箇所のうち、海浜部、保安林内および井土浦（砂層厚7cm）を除いた、25箇所（荒浜7箇所、空港北10箇所、吉田浜8箇所）の堆砂層の層厚と海岸線からの水平距離（2011年4月11日の図-2～図-4から判読）との関係を整理すると図-16になる。

同図には、本地震の津波による比較調査例として、次節に示す仙台市による農地の堆積土調査³、仙台市若林区荒浜の3箇所で行われた北村・若山⁵の調査および仙台平野の3地区（若林区荒浜地区、仙台空港北地区、磯浜地区）で行われた高野らの調査⁶の結果を併記している。なお、これらの4調査による海岸線からの距離は、それぞれの調査に基づいており、海岸線の位置は必ずしも一致していない。しかし、いずれも地震後1年程

しかし、海岸から離れると堆積層厚が低減する傾向は図-19からも分かる。また、最大の堆積層厚は35cmであり、全77箇所のうち、10cm以上、5cm以上・10cm未満、5cm未満は、それぞれ6箇所、10箇所および61箇所である。ここで、61箇所のうちの13箇所は、砂の存在は把握されているが、層厚が明記されていない箇所である。本文の調査では、畔付近の堆積など、比較的堆積しやすい箇所が含まれていることから、砂層厚も大きめであることを考えても、貞観津波による堆砂規模は、図-16の本地震によるものと同等程度と思われる。

- 4) 陸上部の堆積土（特に、砂分）の発生源を検討するために、汀線付近の砂の粒度特性を調査したが、堆積土には細粒土が含まれており、海浜部とは異なる。この細粒分の混入、堆積は前述の3-2)の理由による。
- 5) 保安林あるいは海岸近くの耕作地では、原地盤が砂質土である場合がある。これは、砂丘地形など、津波以前の砂の堆積によるが、津波による堆砂層を評価する際に注意が必要である。
- 6) 堆砂の発生原因には、津波による海浜からの運搬、液状化による噴砂、陸上部の津波侵食があるので、それらの存在の認識と識別が必要である。
- 7) 津波による砂質土の堆砂層厚の海岸線からの距離減衰特性を図-14としてまとめたが、既往地震あるいは本地震の津波に関する類似の調査研究と同様に、砂質土の堆砂層厚は海岸線からの距離の増加に伴い減少する傾向がある。

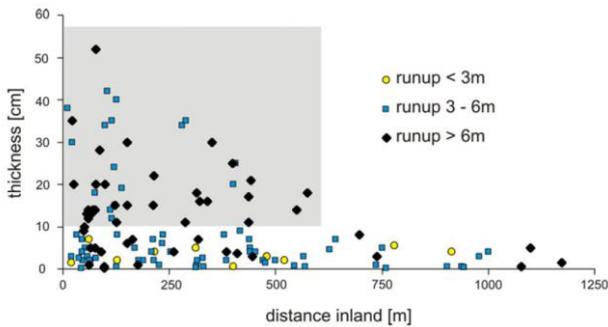
図-17 2004インド洋津波による堆積土厚²⁾

なお、図-17はSzczucinski²⁾による2004年12月26日に発生したインド洋津波におけるタイのアンダマン海岸の津波堆積土の調査結果である。同図の堆積土が砂だけか否かは分からないが、海岸線からの距離あるいは遡上高（runup）に応じて、堆積土層厚が低減している。また、津波後に堆積土が保持される限界として、堆積土層厚が10cm以上であること、津波遡上高では3m以上であるとして、図中に網掛けゾーンが併記されている。なお、同図での堆積の限界は海岸線から約1,200mであるが、3km付近まで（砂層の）堆積が見られる本地震の図-16あるいは後述の4km付近まで砂層あるいは泥層の堆積が見られる図-17と比較すると、アンダマン海岸の堆積土の堆積範囲は本地震の1/2.5～1/3程度であり、本地震による堆砂、あるいは津波遡上の規模の大きさが示唆される。

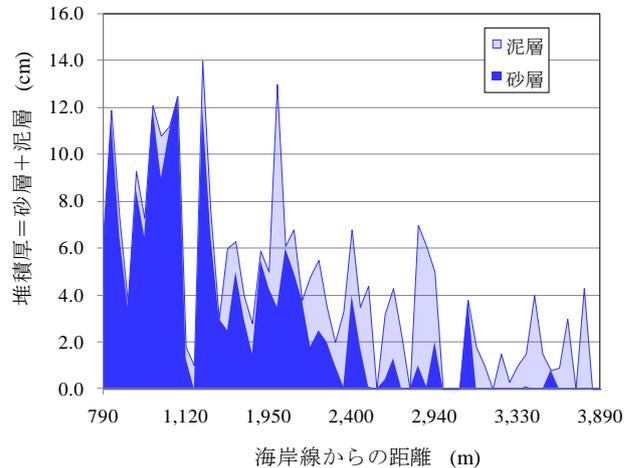
図-18 堆積厚（泥層および砂層）の海岸線からの距離：文献3から作成

上記の調査結果から、砂層と泥層別の堆積厚と海岸線からの距離の関係を整理すると図-18が得られる。ここで、海岸線からの距離は、調査結果に掲載されている調査箇所位置図（Google、画像取得日2011/4/6）から判読した。図面計測の読み取り精度は±20m程度であり、61箇所は海岸線から700～3,900mまでの範囲にある。図-18によれば、海岸線に近いほど堆積厚は大きく、海岸線から離れるに従って低減する傾向がある。また、海岸に近いほど砂層の堆積が顕著であり、海岸から離れるに伴って泥層が卓越する。この傾向は高野らの調査⁹⁾でも指摘されている。

以上、仙台市の調査結果を堆積厚から見ると、海岸に近いほど粒径の大きい砂の堆積が厚く、遠くなると、堆砂厚が薄くなり、細粒分の沈降、堆積による泥層が顕著になることが明確である。これは、本文の調査でも、海岸線から遠いと砂の堆積が見られなくなり、細粒分の堆積が見られたことに通じる。このような堆積特性を、後述の“上方（じょうほう）細粒化”に習って、本文では“陸方（りくかた）細粒化”と呼ぶ。

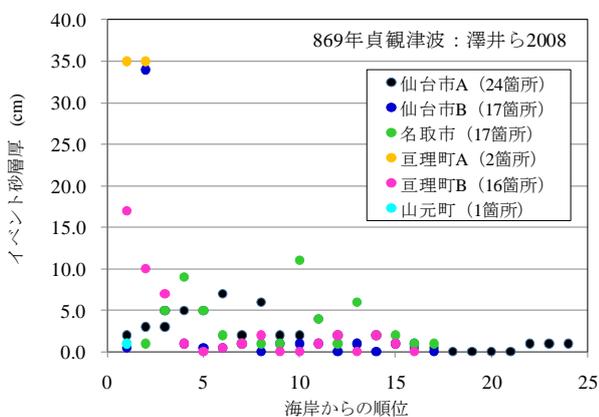
図-19 貞観津波によるイベント砂層厚：文献7から作成

澤井ら⁷⁾は、本地震の発生前に仙台市、名取市、亶理町および山元町で古津波痕跡調査を実施している。同調査結果から、869年の貞観津波により運ばれたとされるイベント砂層（仙台市 S2、名取市 N1、亶理町 W3、山元町 Y2）について、堆積層の層厚あるいはその存在の記載がある仙台市（A：24箇所、B：17箇所）、名取市（17箇所）、亶理町（A：2箇所、B：16箇所）および山元町（1箇所）を抽出し、これらの6地区ごとに海岸からの位置の順位と砂層厚を整理すると図-19になる。ここで、澤井ら⁷⁾は、貞観津波の時期の海岸線は、仙台市、名取市で0.5～1.0km程度、亶理町、山元町で1～1.5km程度、現在の海岸線から内陸側にあつたと推定している。そのため、当時の海岸線が明確でないことから、海岸線からの距離ではなく、図-19では調査箇所の位置の順位で整理している。したがって、順位の数字が小さい箇所が海岸線に近いことを示すが、6地区間での海岸からの順位に相対関係は無い。
