# 津波によって橋に生じる作用に対する 鋼製支承の抵抗特性に関する実験的検討

**Key Words :** tsunami-induced force, steel bearing support, loading test, vertical capacity

## EXPERIMENTAL STUDY ON RESISTANCE CAPACITY OF STEEL BEARING SUPPORTS IN BRIDGES UNDER TSUNAMI-INDUCED LOADING

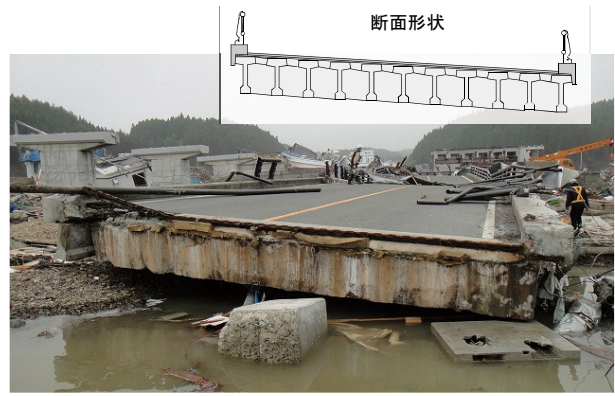
図-1 上部構造の流出状況

地震後の現地調査から、上部構造の流出形態として、図-1(a)に示すような裏返しになって流出したケースと、図-1(b)に示すように裏返しにならずに流出したケースの両方が見られた<sup>1)</sup>。裏返しになったケースにおいて、下部構造天端の状況に着目すると、図-2に示すように主桁を挟み込むように5個所に設けられたコンクリート製の落橋防止構造は、陸側に位置する3個所のみ大きく損傷し、海側に位置する2個所は、主桁との接触部でやや角部の欠け落ちが見られるものの、軽微な損傷となっている。これらの状況からは、津波によって上部構造は海側

(a) 裏返しになって流出したケース

(b) 裏返しにならずに流出したケース

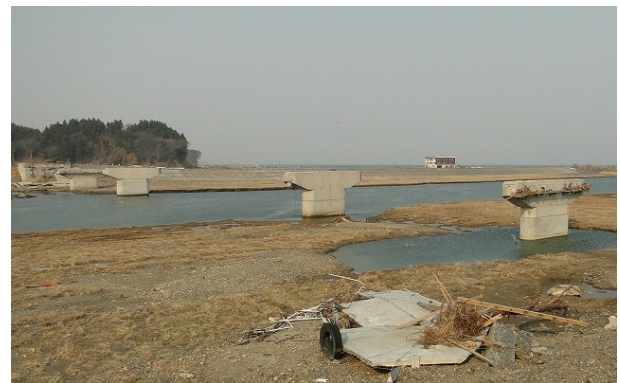
図-3 被災後の小泉大橋

本研究では、実験供試体の設定にあたって、東北地方太平洋沖地震で実際に上部構造の流出被害が生じた、国道45号線の小泉大橋を対象とした。小泉大橋は2連の3径間連続非合成鋼鈑桁橋で、主桁本数は4本、支間長は30.1mであり、図-3に示すように津波により支承が破損し、上部構造が2連とも上流側に流出した。また、掛け違いのP3橋脚も上部構造同様に流出している。小泉大
