# 東北地方太平洋沖地震における宅地の液状化被害可能性の簡易判定手法の検証

**Key Words :** 2011-Tohoku (Northeast) Earthquake, Housing site, earthquake damage, Liquefaction

## VALIDATION OF A SIMPLE DETERMINATION METHOD OF LIQUEFACTION DAMAGE POTENTIAL OF RESIDENTIAL LAND IN 2011-TOHOKU (NORTHEAST) EARTHQUAKE

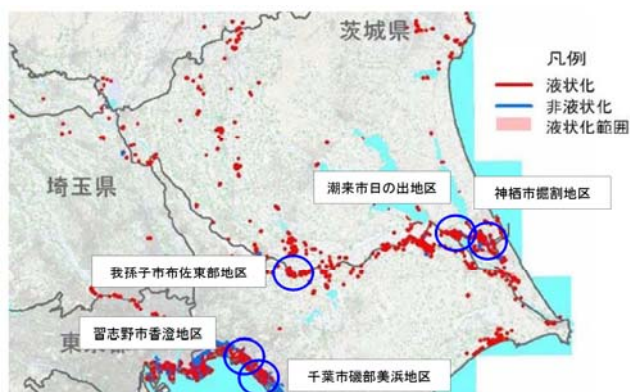
図-1 検討地区の選定箇所<sup>8)</sup>

検討地区は、東北地方太平洋沖地震で液状化による戸建て住宅の被害のあった地区の中から、地震前のボーリング調査結果等から解析断面を設定し各地点の地下水位、地震動、土質種別、N 値、湿潤密度、細粒分含有量等のデータを収集し、かつ直上の建物被害の罹災証明を入手し、被害程度（全壊・大規模半壊・半壊・一部損壊・無被害）を分類することができた地区を選定した。罹災証明は、表-1 に示すように内閣府の東日本大震災の液状化被害に対応して発せられた「地盤に係る住家被害認定の調査・判定方法」（平成 25 年 5 月 2 日）<sup>6)</sup>と「災害に係る住家の被害認定基準運用指針」（平成 25 年 6 月）<sup>7)</sup>の改定基準が地震直後に issuance、その基準に沿って調査したものである。その結果、図-1 及び表-2 に示すように内陸部の①我孫子市布佐東部地区、②潮来市日の出地区、③神栖市掘割地区、臨海部の④千葉市磯辺美浜地区、⑤習志野市香澄地区の計 5 地区となった。ただし、地震前のボーリング調査で室内試験値があるものは、非常に少なく、この場合は、地震後に実施した室内土質試験値を用いて検討した。①潮来市日の出地区については、地震前のデータが建物被害の罹災証明が一部損壊・無被害しかなかった。

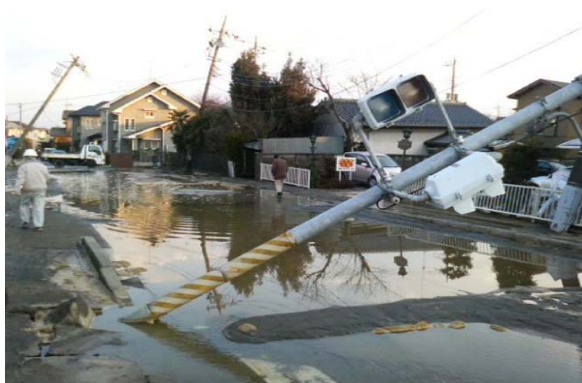
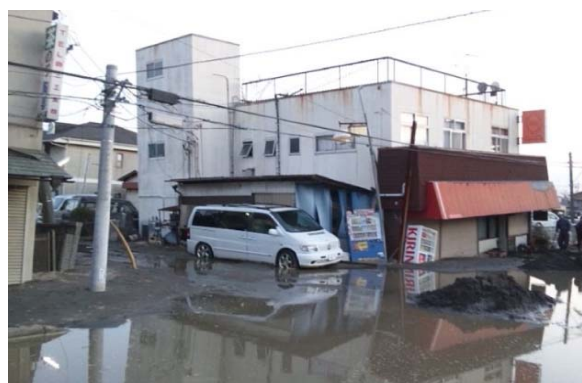
写真-1 液状化が生じた道路及び建物の沈下状況

我孫子市の建物被害は、図-3に示すように罹災証明によると全壊：134件(113件)，大規模半壊：3件(1件)，半壊：90件(42件)，一部損壊：647件(199件)となり、一部損壊以上の被害認定を受けた建物が約870件に及び、このうち全壊が134件あった<sup>10)</sup>が、その84%に相当する113件が図-2に示す布佐地区にあった。また、主要道路は2箇所所で通行止めとなり、多数の停電・断水に加えて下水管と農業排水路・樋管の被害も生じた<sup>11)</sup>。写真-1は、我孫子市布佐東部地区で発生した液状化が生じた道路及び建物の沈下状況である。

(a) 幹線道路の沈下

(b) 建物のめり込み沈下

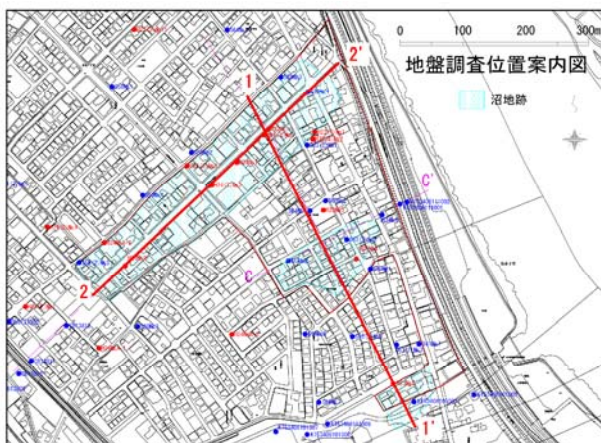
図-7 我孫子市布佐東部地区の地質平面・断面図<sup>14)</sup>

布佐東部地区の地質状況は、図-7に示すように地下水位が地表面から0.5m程度に分布するN値5以下の埋土層(砂主体)が地表面から5m程度分布し、これが液状化被害をもたらしたものと推定され、その下に粘性土が15m程度堆積している状況である。

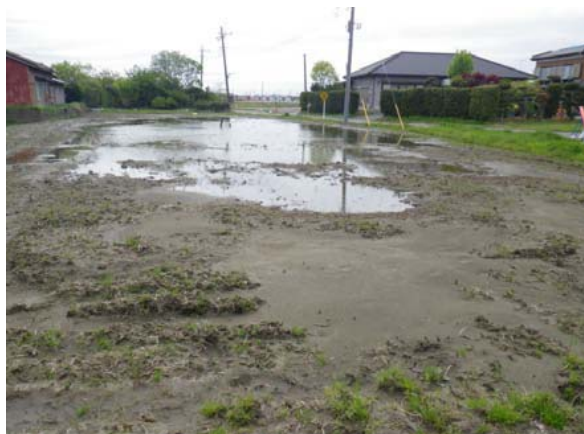
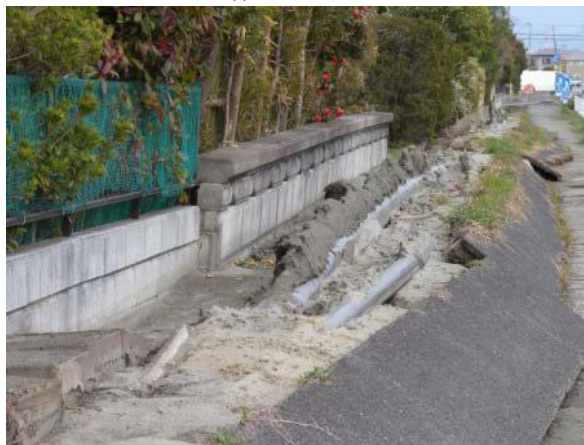
写真-2 液状化が生じた宅地及び道路の被害状況

潮来市の建物被害は、図-9に示すように罹災証明によると日の出地区の被害状況の内、一部損壊の建物が大多数を占め、その中に半壊の建物が点在し、大規模半壊、全壊の建物は少ない状況である。写真-2は、潮来市日の出地区で発生した液状化が生じた宅地の噴砂及び歩道部のライフラインの浮上状況である。

(a)宅地地盤の噴砂

(b)ライフラインの浮上

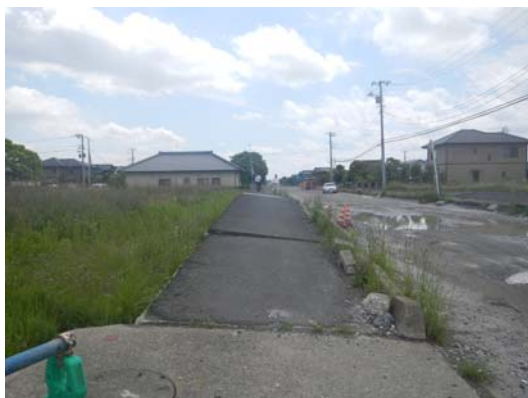
写真-3 液状化が生じた宅地及び道路の被害状況

神栖市の建物被害は、図-12に示すように罹災証明によると堀割地区の被害状況の内、半壊の建物が大多数を占め、その中に一部損壊の建物、大規模半壊、全壊の建物も点在する状況である。写真-3は、神栖市堀割地区で発生した液状化が生じた歩道部における排水路の浮上及び宅地の噴砂状況である。

(a)歩道部における排水路の浮上

(b)宅地地盤の噴砂

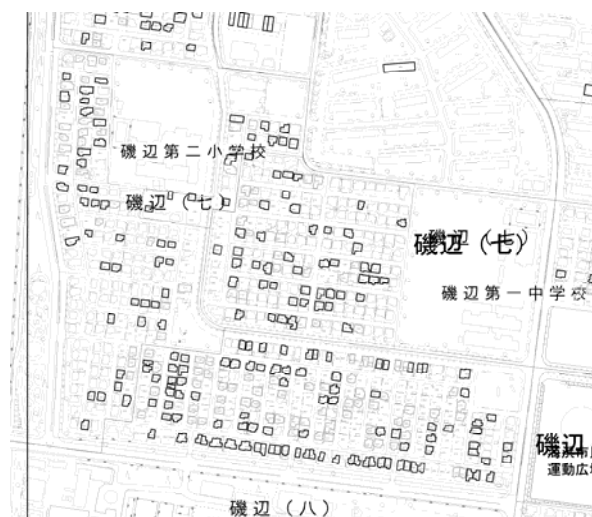
図-15 建物の被害状況<sup>18)</sup>

千葉市の建物被害は、図-15に示すように罹災証明によると美浜区磯辺地区の被害状況の内、一部損壊、半壊、大規模半壊が同程度に分布し、一部全壊が点在する状況である。写真4は、美浜区磯辺地区で発生した液状化が生じた歩道部における排水路の浮上及び宅地の噴砂状況である。

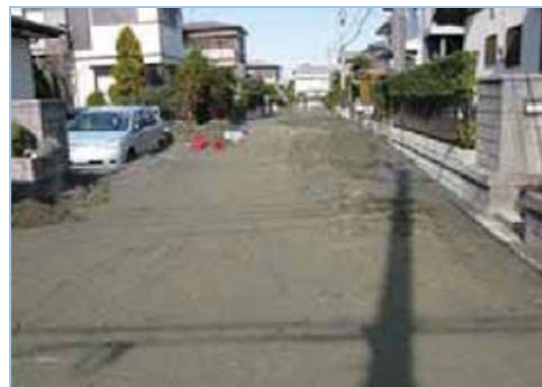
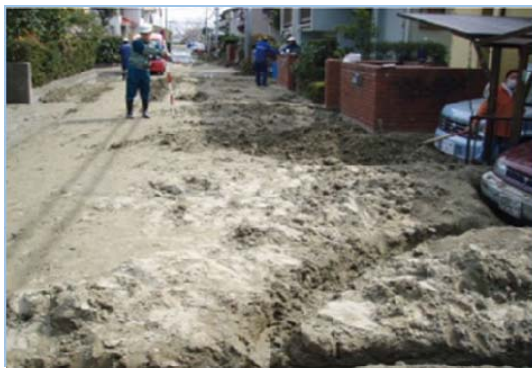
写真-4 液状化が生じた道路及び建物の沈下状況

(a)道路の噴砂状況

(b)宅地のめり込み沈下状況

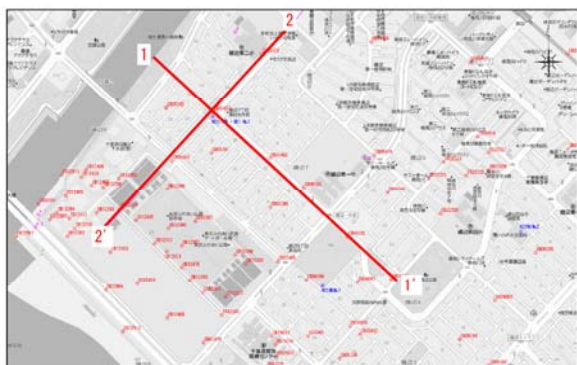
図-16 千葉市美浜区磯辺地区の地質平面・断面図<sup>18)</sup>

磯辺七丁目地区の地質状況は、図-16 に示すように地下水位が地表面から1m程度し、地表面を1m程度の盛土層が覆う状況で、盛土層の下は、N値10未満の埋め土層が深度10m程度まで堆積している。埋め土層は、砂と粘土の中間土で、場所によって異なる。地質断面図を以下に示す。

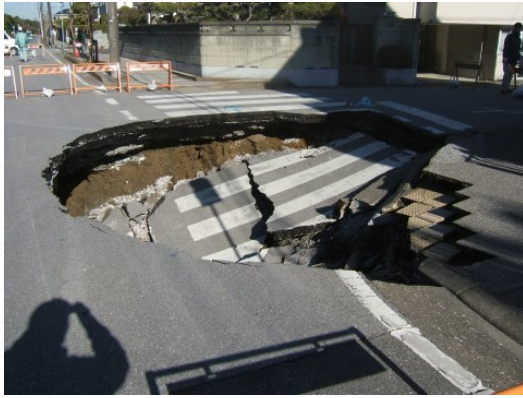
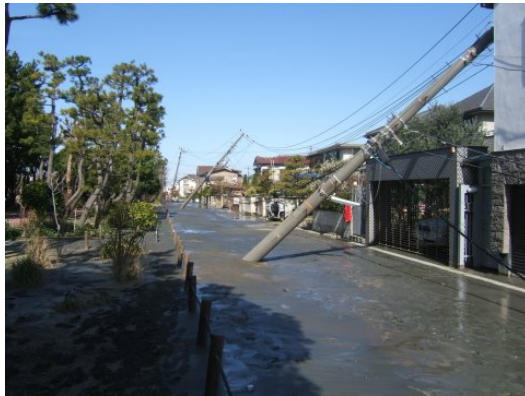
写真-5 道路の液状化に伴う噴砂状況

(a)道路の陥没状況

(b)噴砂・電柱の傾動状況
