# 大規模地震時による宅地造成斜面の崩壊範囲の評価に関する基礎的検討

## PRELIMINARY STUDY ON EVALUATION OF FAILURE RANGE AT RESIDENTIAL FILL SLOPES DAMAGED BY THE PAST LARGE SCALE EARTHQUAKES

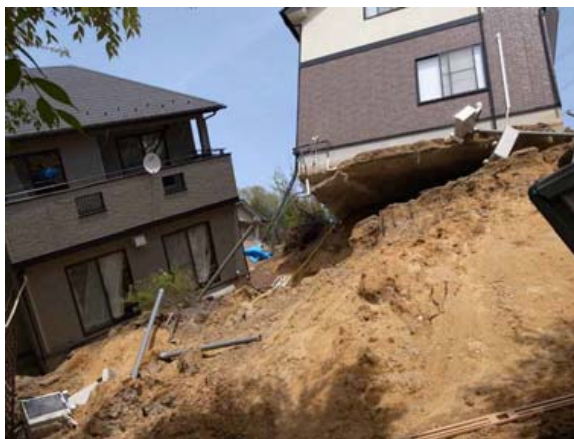
写真-1 地すべり頭部の崩落崖下方からの被災状況<sup>3)4)</sup>

釜井<sup>11)</sup>によれば、青葉区西花苑1丁目の対象斜面では、2011年東北地方太平洋沖地震の強震動の作用により、写真-1および写真-2に示すように、地すべり頭部では住宅4棟が巻き込まれ崖下方へ住家が転落寸前となったほか、地すべり末端部では流出土砂が住宅地にまで迫る被害となった。村尾ほか<sup>12)</sup>によれば、対象斜面では、地すべり地形が認められることから、地盤変動の発生域は、地すべり地形の再滑動域であると考えられている。また、秦ほか<sup>13)</sup>は、図-4および図-5に示すように、地すべり頭部であった箇所は切土され、住宅地の平坦部分の一部となっていることを指摘しており、2011年東北地方太平洋沖地震の強震動の作用によって、地すべりの中腹から末端部にかけて盛土された造成地盤が変動し、土砂流出に至ったと考えられている。

図-6は、東西方向(A—A'測線：図-5参照)における断面図であるが、対象斜面は、高さが44mおよび法勾配が1:2.14となっており、2.で述べた宮城県におけるがけ条例の適用範囲からは外れている。しかしながら、地震による斜面崩壊の範囲が法尻から約7.3mのところまで及んでおり(図-6参照)、写真-1に示すように、住家の基礎部分がえぐられているのが確認できる。

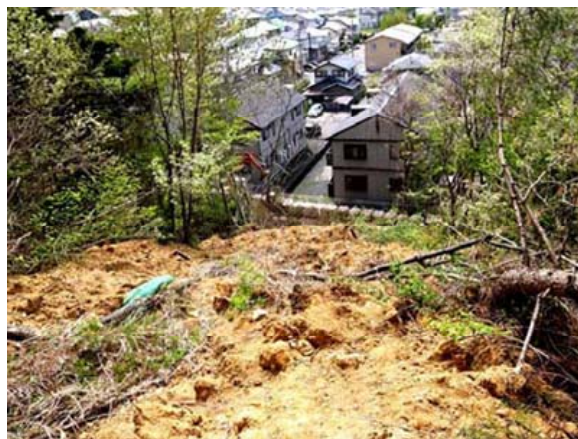
写真-2 地すべり末端部の住宅地に迫る流出土砂<sup>3)4)</sup>

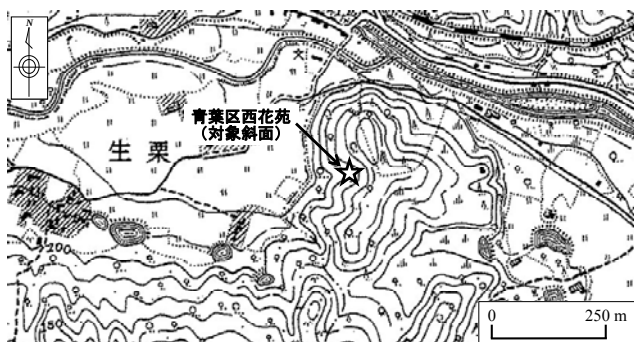
図-4 対象斜面周辺の地形状況(1931年)

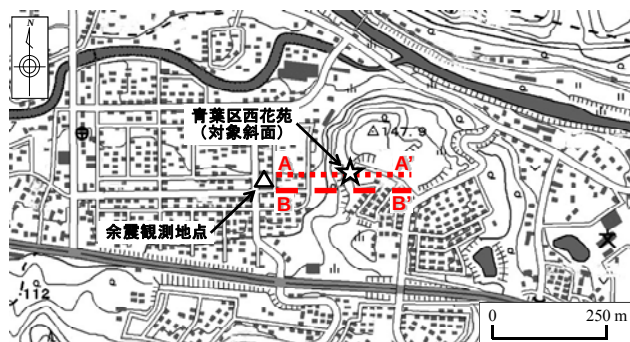
図-5 対象斜面周辺の地形状況(2008年)

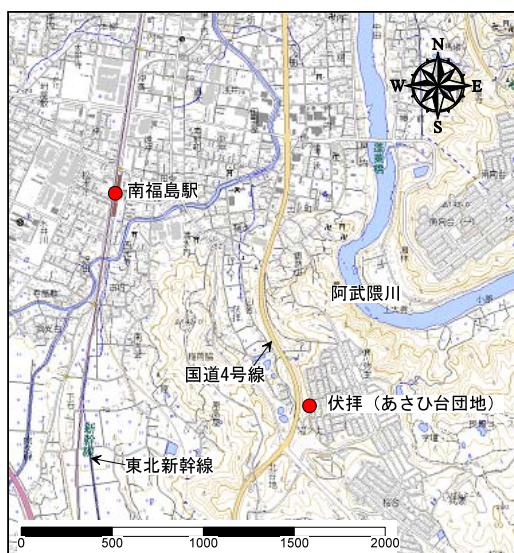
図-8 福島市伏拝あさひ台地

中村ほか<sup>13)14)</sup>によれば、福島市あさひ台団地(図-8参照)の対象斜面では、2011年東北地方太平洋沖地震の強震動の作用により、宅地造成盛土の斜面が崩壊し、崩落した土砂が国道4号線に流出したために、道路の通行機能が不全となるなどの深刻な被害が発生した。

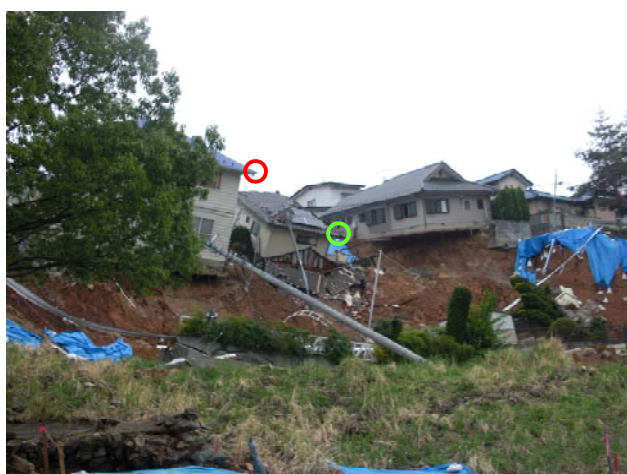
写真-3 福島市伏拝の宅地造成盛土の被災状況(1)

）および約85.9m(東側すべり面痕跡)のところまで及んでいる。さらに、写真-3および写真-4に示すように、斜面崩壊の範囲が住家の基礎部分にまで及び、住家が転落する深刻な被災となっているのが確認できる。

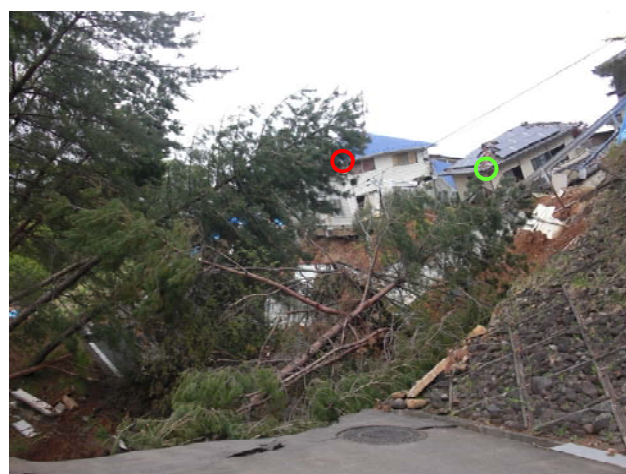
写真-4 福島市伏拝の宅地造成盛土の被災状況(2)

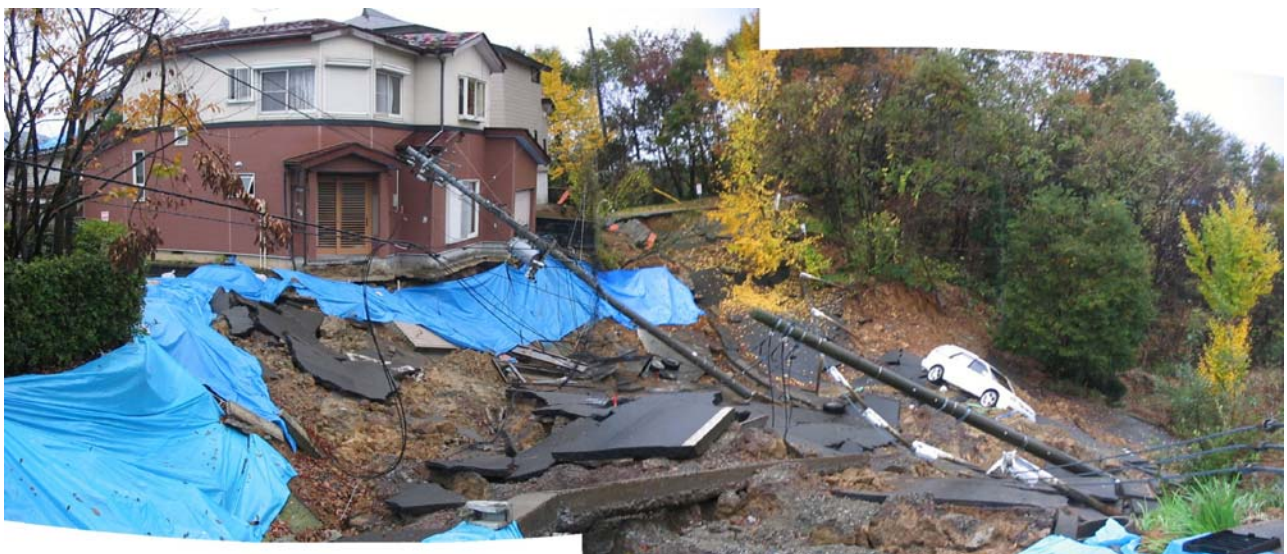
写真-5 盛土斜面崩壊の範囲が住家の基礎部分にまで及ぶ2004年新潟県中越地震による高町団地の被災状況<sup>16)</sup>

図-14に示すように、対象斜面モデルでは、斜面高さが8.2m(ただし、擁壁を含む)、法勾配が1:3.2となっており、2.で述べた新潟県におけるがけ条例の適用範囲からは外れている。しかしながら、写真-5および図-15に示すように、斜面崩壊の範囲が住家の基礎部分にまで及ぶ大規模な被災となっており、詳細検討の必要性が示唆される。
