# 鉛プラグ入り積層ゴム支承 (LRB) の 経年劣化による残存性能に関する実験的検証

兵庫県南部地震以降、地震力を分散させる設計や免震設計等により耐震性の向上が図られ、ゴム支承の普及が著しい。しかしながら、長期に渡り供用中であるゴム支承に経年劣化と考えられる損傷が顕在化しているが、支承性能へどのように影響するかが明確でないため、経過観察の状態にとどまっている。本論文では経年劣化損傷の発生した鉛プラグ入り積層ゴム支承 (LRB) の残存性能を検証するため、力学試験及び材料試験を実施した。この結果、ゴムや鉛の経年劣化による剛性の増加及び減衰性能低下が確認された。

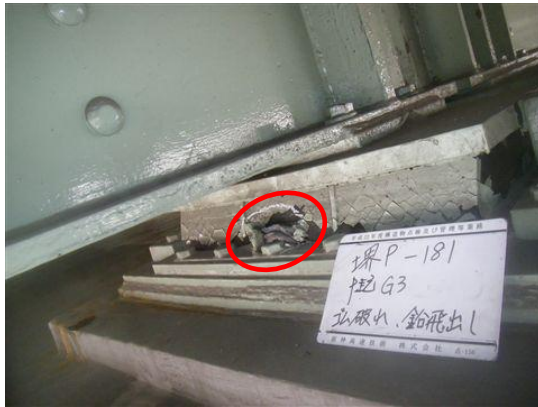
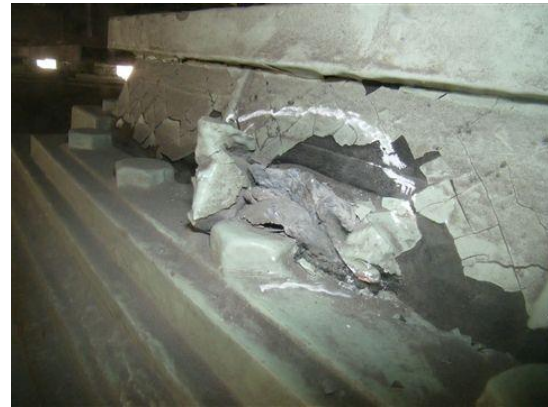
写真-2 現地状況（堺P181）

今回残存性能試験を実施するのは、阪神高速15号堺線の堺P181橋脚の鉛プラグ入り積層ゴム支承（LRB: Lead Rubber Bearing）である。当該支承は、残存性能への影響が大きいと考えられる鉛プラグの突出損傷が発生している。現地状況を写真-2、構造概要を図-2に示す。

ゴムの平面寸法は350mm×550mm、総厚は14mm×5層=70mm、形状係数は一次が $S_1=7.26$ 、二次が $S_2=5.00$ であり、地震エネルギー減衰を目的とする鉛プラグ（φ55mm）4本が菱形配置されている。なお、設計当時の地震時許容せん断ひずみ175%に対して試験され、満足している。

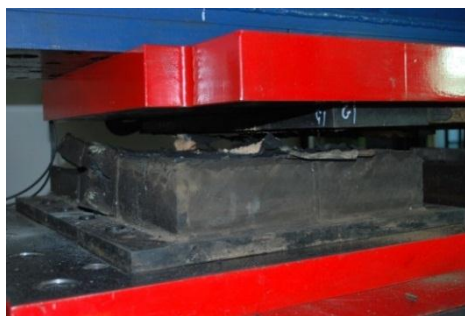
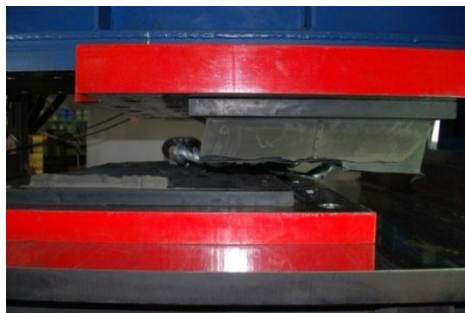
写真-4 破断状況（上：劣化，下：リファレンス）

写真-4にゴム破断時の状況を示す。位置は異なるが破断はいずれもゴム層内で生じていた。まず端部が破れ（図-8の最初の荷重ピーク時）、さらに載荷を続けると破断面が徐々に広がり、その後一気に全体が断裂した。

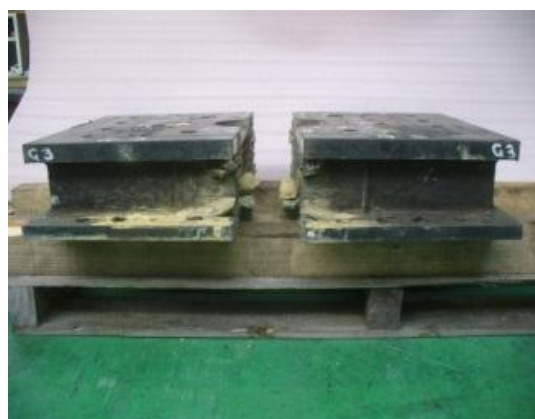
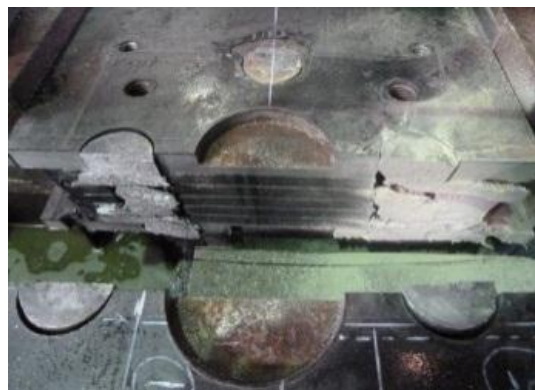
写真-5 支承外面（上）及び内部状況（下）

力学試験後のゴム支承の外観及び切断面観察を実施した。写真-5に外面及び切断後の内部状況の一例を示す。外面は特段目立った変化は確認できなかった（当初の損傷を除く）が、切断後の内部状況は鉛の変形によりプラグ孔に空隙が生じ、一部は鉛がゴムへ押し出されゴムと鋼板との接着面が剥離した状態にあった。併せて鉛プラグの割れが生じていることや土状の紛体の付着も確認された。

このような状況に至ったメカニズムは現時点では未解明だが、供用中（常時）や載荷試験時の変形、あるいは何らかの劣化因子の浸入が影響しているものと推察される。

なお、目視観察において鉛プラグの変状が顕著であった。鉛の突出損傷と併せて、減衰性能の低下に影響している可能性が考えられることから、今後はこちらにも着目し調査することが望ましい。
