# 2011年東北地方太平洋沖地震の地震動による 福島県浪江町建築被害の悉皆調査

## BUILDING DAMAGE SURVAY AT NAMIE, FUKUSHIMA, DUE TO GROUND MOTION DURING THE 2011 OFF THE PACIFIC COAST OF TOHOKU EARTHQUAKE

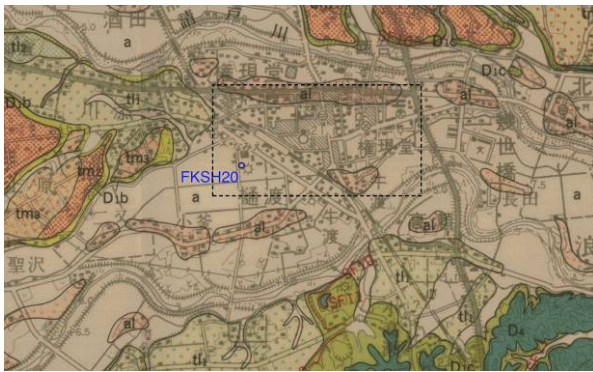
図-6 浪江町の表層地質（久保他<sup>13)</sup>に加筆）．  
黒点線枠内が浪江町の主な市街地．

浪江町市街地は北側を流れる請戸川と南側を流れる高瀬川に挟まれた、完新世の沖積層上に広がっている（図-6）．防災科学技術研究所強震観測網のサイトで公開されているFKSH20のボーリング柱状図によれば、完新世の砂れき層が深さ60mにまで達し、その下部に第三紀のシルト層、砂岩が続いている．ただし、公開されている速度構造を用いて、地表と地中のスペクトル比を計算すると観測記録のスペクトル比と整合しない（図-7）ことから、深さ110mまでの構造を把握するために、観測に適合するS波速度構造を改めて推定した．

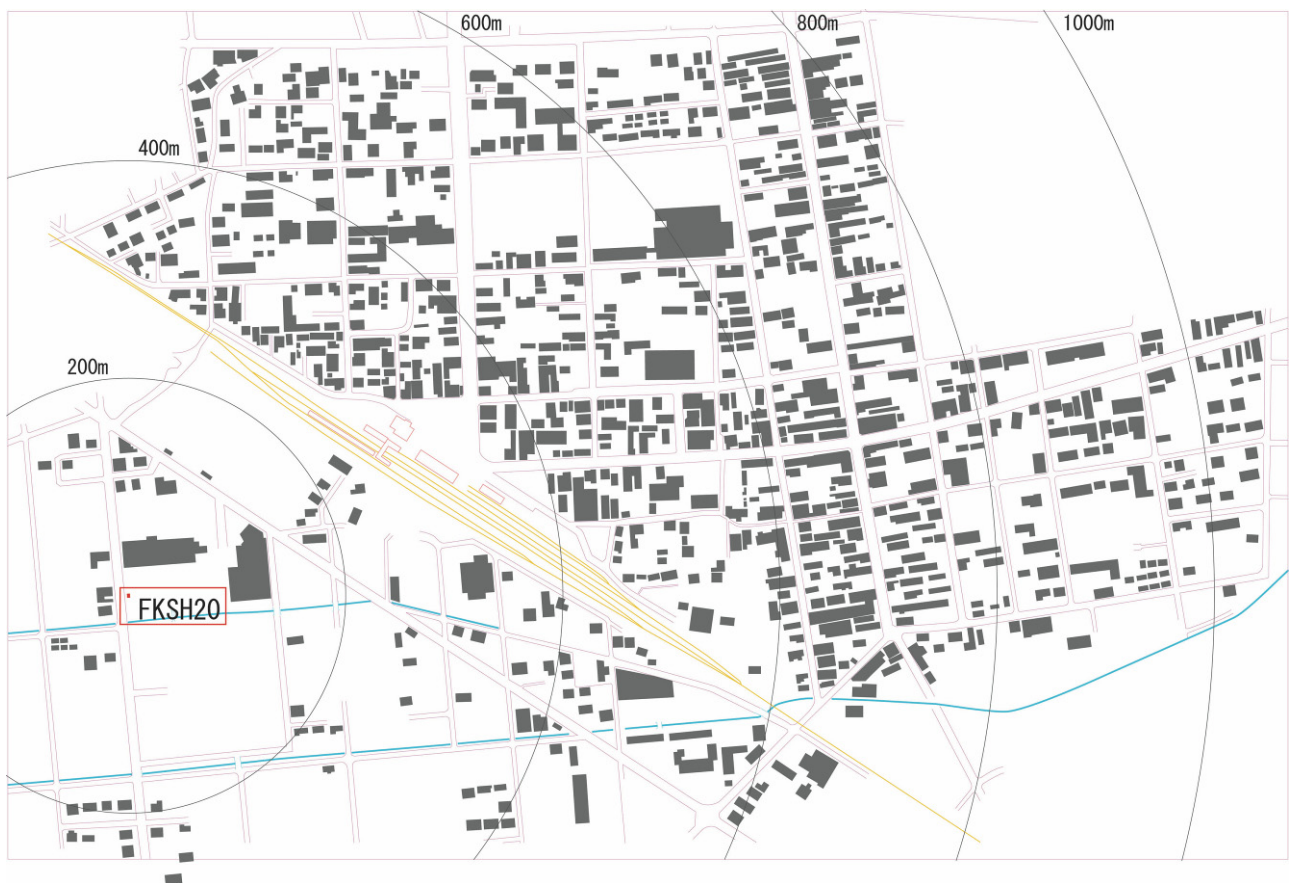
図-8 建物被害悉皆調査の対象とした地域と建物。同心円はFKSH20からの距離を表す。

調査はFKSH20周辺の現地踏査、市街地内の被害状況の概観のみならず、市街地の一部地域における建物被害悉皆調査を実施した。悉皆調査の対象とした地域、及び対象建物を図-8に示す。

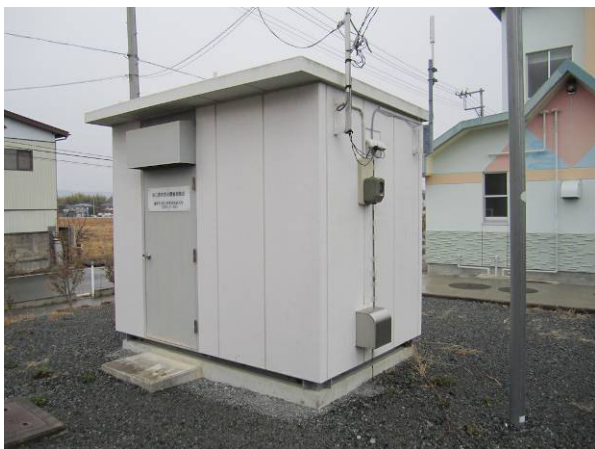
図-9 FKSH20の外観（2013年4月2日撮影）。

FKSH20は駅の西側にある浪江町中央公民館・図書館の敷地内南側に位置する。図-9は観測点の外観を撮影したものである。観測小屋そのものに目視できる損傷、および傾斜は認められなかった。一方、FKSH20の北側に隣接する小屋（図-10、図-9の右奥と同じ）は南側に傾

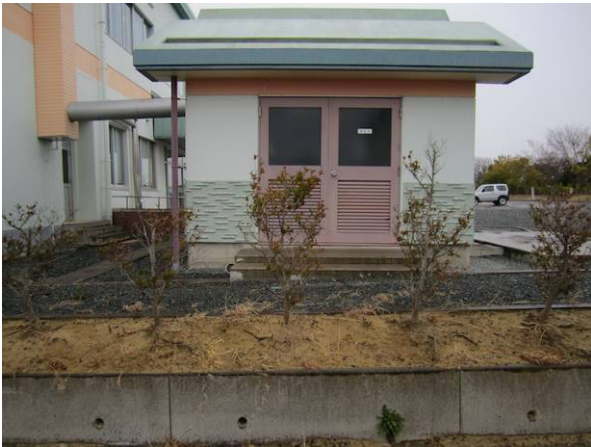
図-10 FKS20に隣接する傾斜した小屋  
(2013年4月2日撮影)。

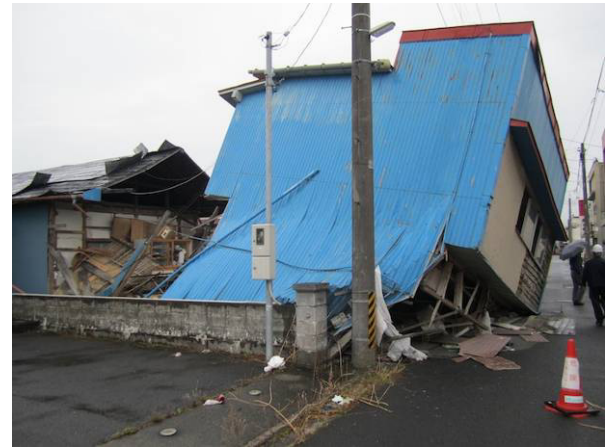
図-12 浪江町市街地の木造建物被災事例（被災度 D5）  
(2013年4月2日撮影)。

駅東側の市街地では、崩壊あるいは全壊に至った木造建物が認められた。図-12、13は現地で確認した木造建物の被災事例である。崩壊パターンは2階建ての場合、そのほとんどが1階部分の層崩壊であった（図-12）。また、図-12のように道路に崩壊部がせり出した状態のまま放置されているものも認められ、地震発生後2年が経過した調査時点であっても手つかずの状態であることが伺える。

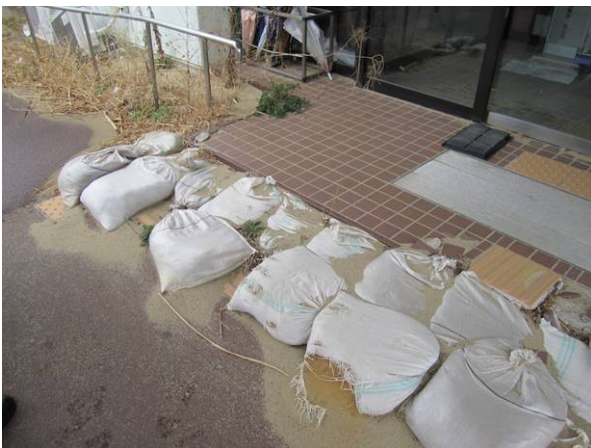
図-11 浪江町中央公民館入口に生じた段差と土のう  
(2013年4月2日撮影)。

斜している。また、公民館入口には揺すり込み沈下によるものと思われる段差が生じており、土のうが積まれていた（図-11）。この他にも同敷地内には埋め戻し土、もしくは盛土材の液状化によるものと思われる痕跡がいくつか認められ、地震時に地盤が非線形挙動をした可能性が示唆される。この事実は前述したように地震記録のみからでは判断できないものである。

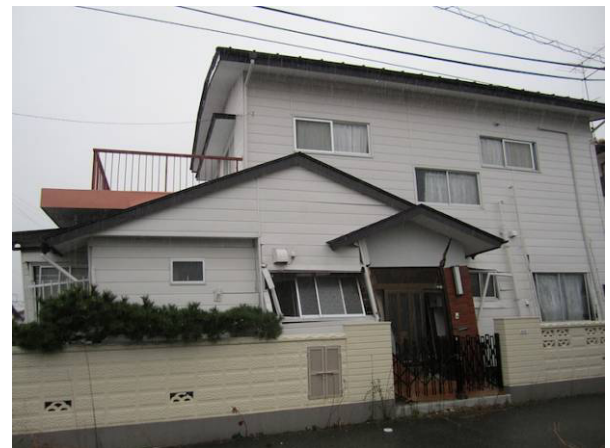
図-13 浪江町市街地の木造建物被災事例（被災度 D4）  
(2013年4月3日撮影)。

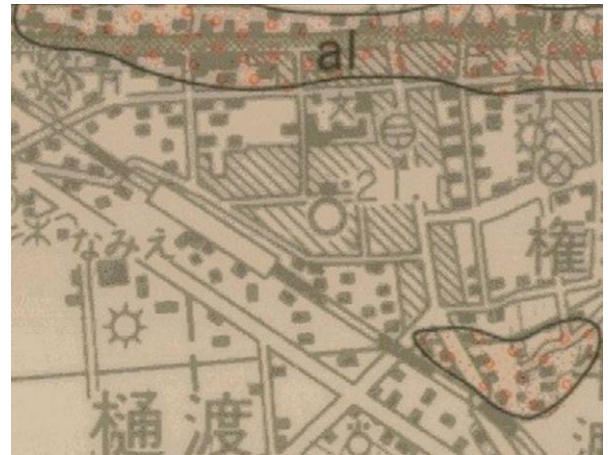
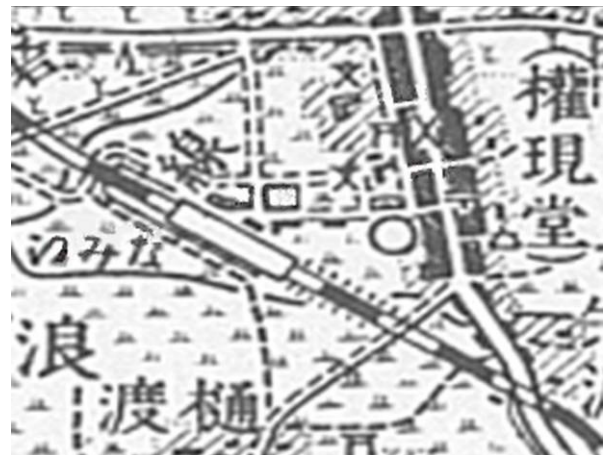
図-15 浪江町市街地の表層地質図<sup>19)</sup> (上図) と明治41年測量の1/5万地形図<sup>21)</sup> (下図) の比較.

れに沿って東西に砂層が分布することから、自然堤防であった可能性も考えられる。一方、図-15に示した明治41年測量1/5万地形図<sup>21)</sup>によれば、浪江町の旧市街地は富岡街道沿いではなく、南北の通りに沿って広がっている。このことから、旧市街地の立地理由は不明であるものの、表層地質や地形と単純に関連させて説明できるものではないと考えられる。
