開削トンネルの破壊箇所と耐力の関係把握のための静的載荷実験

Key Words : *Cut and cover tunnel, static loading test, shear failure, side wall*

STATIC LOADING TESTS OF CUT AND COVER TUNNEL TO GRASP A RELATIONSHIP BETWEEN A PROCESS OF FAILURE AND STRENGTH

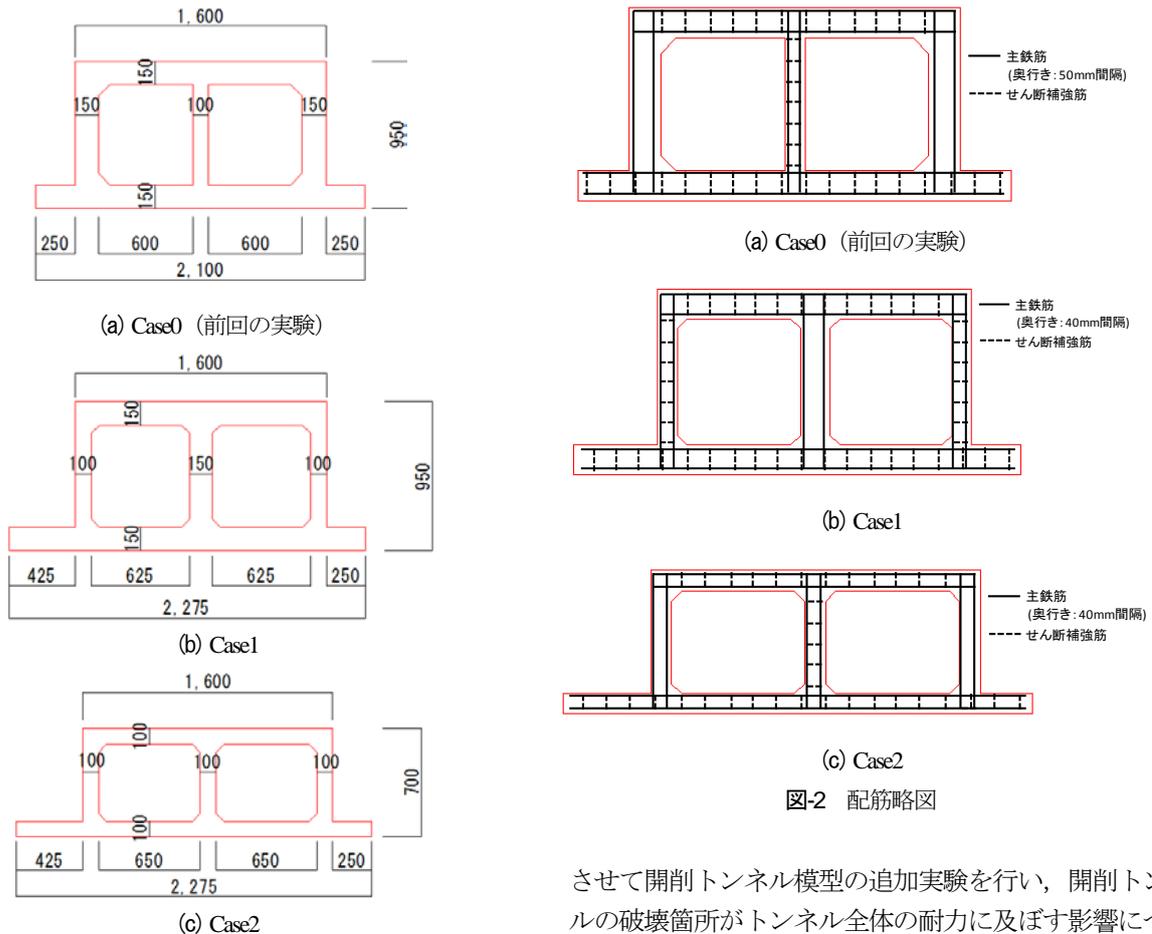
図-1 製作した開削トンネル模型の寸法（単位はmm）

本検討では、前回の実験とトンネル模型寸法や配筋条件を変えた2ケースの追加実験を行い、前回の実験と挙動や耐力の比較を行うことで、開削トンネルの損傷状況がトンネル全体の耐力に及ぼす影響について検討する。各実験ケースにおける開削トンネル模型の寸法を図-1に示す。まず、図-1(a)には前回の実験で用いたトンネル模型（Case0）を示している。一方、今回の実験では、2種類の寸法のトンネル模型を用いており、図-1(b)に示す本

体部寸法：幅1.6m×縦0.95mのトンネルは、トンネル幅および高さについては前回の実験で使用したトンネル模型と同じであるが、部材厚さを上下床版および中壁を0.15m、左右側壁0.1mとすることで中壁をせん断破壊させやすい仕様としており、側壁をせん断破壊させた前回の実験との挙動や耐力の比較を目的としたものである。また、図-1(c)に示す本体部寸法：幅1.6m×縦0.70mのトンネルは、側壁あるいは中壁をよりせん断破壊させやすくする目的でトンネル高さを低く設定したトンネル模型であり、すべての部材厚さを0.10mとしている。この模型を用いることで、トンネル大きさが変化した別のトンネル模型においても、部材がせん断破壊した場合の挙動・耐力低下に同様の傾向が得られるかどうかを把握することを目的としている。トンネルの奥行きはいずれのケースも1mである。

次に、開削トンネル模型の部材の配筋略図を図-2に、解析ケース一覧を表-1にそれぞれ示す。別途コンクリートの圧縮試験を実施したところ、圧縮強度は $34.2(\text{N}/\text{mm}^2)$ であり、前回の実験の値(Case0, $29.7(\text{N}/\text{mm}^2)$)を少し上回っている。また、主鉄筋およびせん断補強筋には前回のCase0を含めた全ケースでD6(SD295)を用いており、今回の検討では各部材をせん断破壊させることを目的として、Case1における中壁、Case2における側壁にはせん断補強筋を配置していない。また、今回のCase1およびCase2では、曲げ耐力の増加によりせん断破壊をしやすくする目的で、主鉄筋間隔を40mmに狭めている。

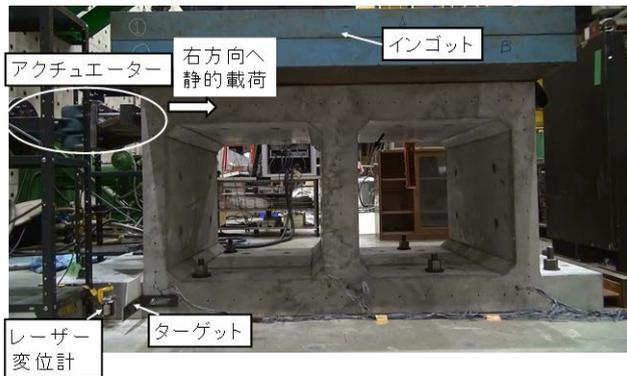
図-3 静的載荷試験の状況

次に、静的載荷実験の状況を図-3に示す。この図では

一例としてCase1の状況を示している。できる限り設置面との間に滑りによるズレが生じないように、トンネル模型を反力床にPC鋼棒で固定し、左側壁の上方をアクチュエーターで右方向に静的載荷する。今回の実験に用いたアクチュエーターの載荷性能は、変位が $\pm 250(\text{mm})$ 、荷重が $\pm 40(\text{tf})$ (約 $\pm 392(\text{kN})$)となっており、前回の実験(Case0)よりも載荷できる変位の大きなアクチュエーターを用いることで、部材がせん断破壊した後も大きな変形が加えられるようにしている。具体的には、今回のアクチュエーターは最大限引いた状態からは $+500(\text{mm})$ までの載荷が可能であるが、トンネル模型の設置位置の関係で、今回の実験では約 $200\sim 350(\text{mm})$ まで載荷が可能状況となっている。また、前回の実験と同様に、載荷においては奥行き方向に均一に載荷できるように、図-4に示すような載荷治具を用いることとした。なお、前回の実験では、治具先端に8cmの厚みがあり、細長い「面」で載荷していたが、今回の実験ではアクチュエーターを変えて載荷変位が前回の実験よりも大きくなるため、大变位時に側壁が大きく傾くことから細長い「面」でトンネル面に追従することが難しくなる。そこで、治具先端に丸棒状の部材をさらに取り付け、「線」で載荷できるようにした。

をチェックするとともに、アクチュエーター位置の荷重と変位を計測することにより、開削トンネルの損傷過程とトンネルの耐力との関係を整理することとした。ただし、トンネルは下床版位置にて固定しているものの、載荷によりわずかにトンネルがずれる可能性があるため、図-3に示したようにトンネル下床版の手前側および奥側にターゲットを設置し、レーザー変位計を用いてトンネル下床版位置の変位を計測することとした。そして、式(1)により算定した変位 D をトンネルの相対変位とし、この相対変位とアクチュエーター位置の荷重を用いて、トンネルの荷重-変位関係を整理することとした。

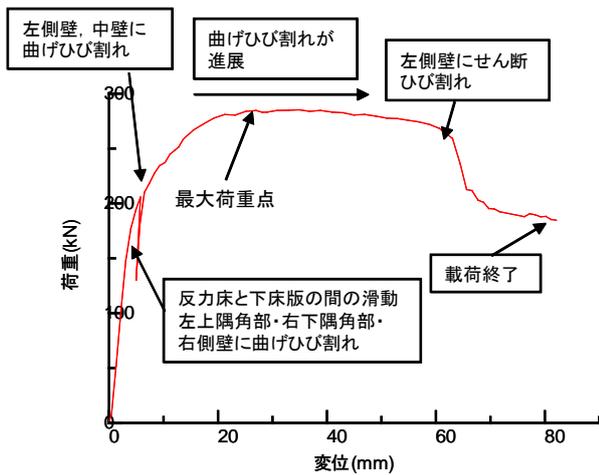
図-5 荷重-相対変位関係 (Case0)

トンネル模型の荷重-相対変位関係および損傷状況を図-5に示す。まず載荷を進めていくと、部材の至るところに曲げひび割れが発生し、その後も左右側壁や中壁の曲げによる損傷が進行する形でトンネルが変形していき、相対変位が約29(mm)の時点で荷重は最大点に達したが、その後荷重はそれほど低下することなく曲げ破壊が進行していった。そして、変位が約65.6(mm)の時点で、左側壁に新たにせん断ひび割れが発生し、せん断ひび割れの進展とともに耐力が低下した。しかし、このように左側壁のせん断ひび割れが進展してもトンネル全体系の形状はほぼ維持されており、図-6に示すように最終的に変位が約82(mm)に達しても、全体系が崩壊することはなかった。

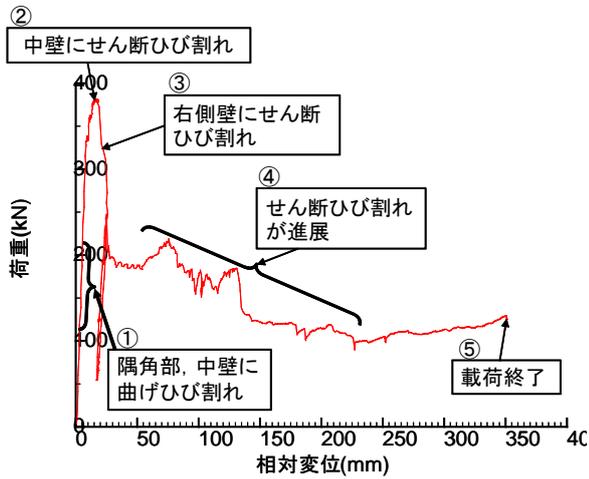
図-7 荷重-相対変位関係 (Case1)

トンネル模型の荷重-相対変位関係および損傷状況を図-7に示す。まず、荷重が増加するにつれて、隅角部や中壁に曲げひび割れが生じ始めるが、荷重はそのまま増加し続ける(①)。その後、相対変位が約10(mm)（変形角：約11/1000）になった時点で、中壁にせん断ひび割れが現れ始める(②)。この時点で荷重はピークとなり、その後一気にせん断破壊が進行する。続いて、相対変位が約17(mm)（変形角：約18/1000）になった時点から、右側壁にもせん断破壊が現れ始めて荷重が急激に低下し、まもなく右側壁のせん断ひび割れも貫通した(③、図-8(a))。

その後いったん耐力は回復するものの、最大荷重時に比べると耐力はかなり低下しており、さらなるせん断破壊の進行とともに荷重は徐々に低下していく(④)。相対変位が約102(mm)（変形角：約107/1000）になると中壁に別のせん断ひび割れも現れ始め、このあたりから上床版が崩れ落ち始める。なお、インゴットの設置状況の都

合で途中からインゴットが上床版から浮き始めてしまい、上載荷重が十分に載っていないことも影響しているが、上床版が完全に崩落する形にはならず、相対変位が約351(mm) (変形角：約369/1000) の時点で载荷を終了した (⑤, 図-8(b)) .

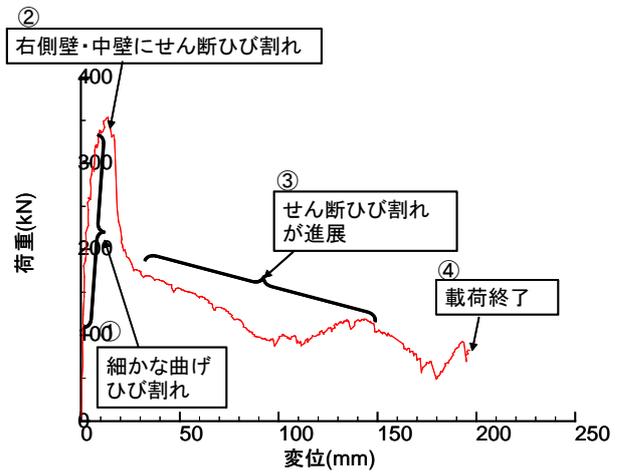
図-9 荷重-相対変位関係 (Case2)

トンネル模型の荷重-相対変位関係および損傷状況を図-9に示す。最初のうちは、荷重が増加しても細かなひび割れ以外は大きな損傷が見られない状態が続く (①) が、相対変位が約26mm (変形角：約37/1000) に達する前後で、右側壁と中壁にほぼ同時にせん断ひび割れが生じ、荷重が一気に低下する (②, 図-10(a)) .

その後は、両者のせん断破壊が進行する形で、破壊が進んでいく。相対変位が約47mm (変形角：約67/1000)

となった頃から、中壁と右側壁のせん断破壊により上床版が右下方向へ沈み始める (③) . Case2では、Case1の結果を踏まえてインゴットを上床版の沈みに追随させるようにしたため、途中まではせん断破壊により分離した中壁・右側壁の下方側の部材に上床版が乗っている形になっているが、次第に右側壁は上床版およびインゴットの重みに耐えきれずに下方側の部材がさらなる破壊を起こす形になった。载荷終了時の損傷状況は図-10(b)の通りである (④) .

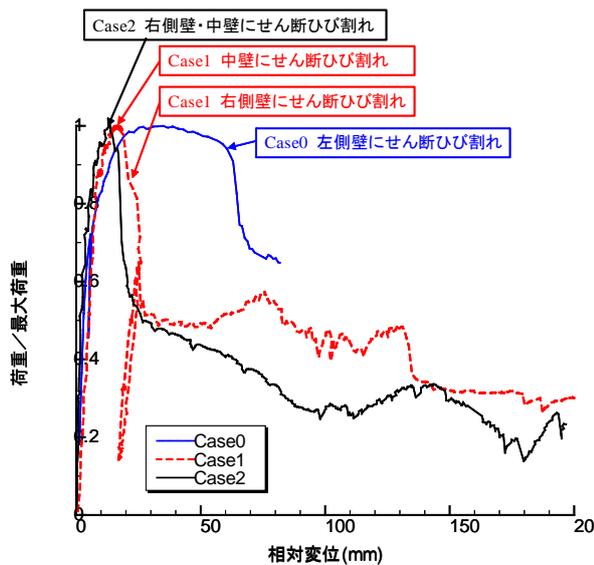
図-11 部材のせん断破壊箇所と耐力低下の関係

Case0～Case2の各ケースについて、アクチュエーターの荷重を実験時の最大荷重で除した値を算出し、部材の

せん断破壊の状況との関係を比較した結果を図-11に示す。前回の実験(Case0)では、中壁の変形性能を高めるとともに側壁がせん断破壊しやすくなるようにトンネル模型を製作し、側壁がせん断破壊しても中壁がせん断破壊しなければトンネルは一定の耐力（7割程度）を維持できる可能性があることを確認したが、Case1では中壁がせん断破壊した後に右側壁がせん断破壊し、結果として、耐力の急激な低下後に再び耐力が安定した後でもピーク時の半分程度となっている。中壁がせん断破壊したことで耐力に余裕のない両側壁の荷重負担割合が増大したことで、右側壁にもせん断破壊が生じ、耐力が一気に低下したと思われる。Case2については右側壁および中壁のせん断破壊がほぼ同時に起こっているが、最終的に中壁と右側壁の2部材がせん断破壊を起こしていることはCase1と同様であり、せん断破壊後の耐力がピーク時の半分程度となっている傾向もCase1と同じである。

中壁がせん断破壊した場合に考えられる現象としては、本実験のように他部材に損傷が波及するケースの他、大開駅のように上部からの荷重が支えきれなくなってトンネル自体が崩壊する場合もある。1層2径間の開削トンネルにおいて中壁（中柱）は中央に位置していることから、上載荷重を支えるうえで非常に重要な部材であること、および中央の部材が損傷すると他部材への荷重負担増大への影響が大きいことから、今回の実験や大開駅と同様の大きな損傷となる懸念がある。一方、前回の実験(Case0)では側壁が損傷しても中央に位置する中壁（中柱）がせん断破壊を起こしておらず、トンネル全体としての残存耐力はある程度有することを確認している。

材厚さや配筋を変える一方、上載荷重などその他いくつかの条件が異なっているものの、破壊箇所の違いがトンネル自体の破壊状況や残存耐力にも影響を及ぼす可能性があり、中壁がせん断破壊した場合の方がトンネルの耐震性への影響がより大きいことがわかる。つまり、中壁（中柱）のせん断耐力が不足する場合の鋼板巻き等の耐震対策を優先的に実施する必要があることを改めて示唆している。したがって、本実験で得られた結果は、既設開削トンネルの地震時挙動および耐力の傾向を把握し、補強の優先順位等を検討するのに有効なものであると言える。
