# ライニング補強した通信管路の 地震時ケーブル防護効果評価方法 (その2) ケーブル収容管補修技術の評価

既設管路を補修する方法としてライニング技術がある。ライニング管は自立強度を有しており、地震時においてケーブルを保護するうえで効果が期待できることから、ライニングされた管路の耐震性について検討を行ってきた。耐震性の評価には地盤から外管、外管からライニング管へと変位を伝達させる応答変位法を応用した手法を用いた。この評価手法をケーブル収容管を非開削で補修するライニング管に適用し、耐震性を解析的に評価するとともに、ケーブル防護効果を実験的に検証した。その結果、外管継手を破壊するような地震外力に対してもライニング管はケーブル防護機能を有することを確認した。

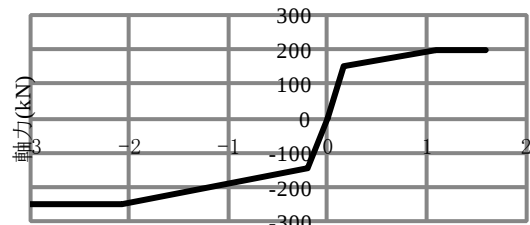
図-6 継手特性

鋼管の継手3種類及びPITの継手特性を図-5にそれぞれ示す．継手特性は実験に基づき設定した．

検討対象とした各管種、継手の評価基準値を表-3に示す。管体ひずみの評価基準値は弾性限界ひずみとした。弾性限界ひずみは、材料の物性試験で得られた引張強さを弾性係数で除した値とした。継手の評価基準値は、図-3を参照して伸縮量で設定した。

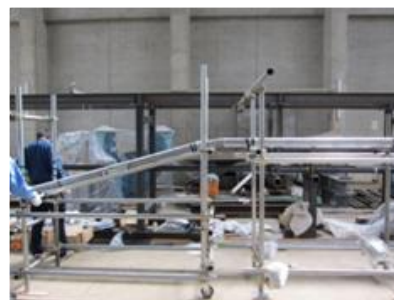
図-16 地盤追従性実験状況

PITライニングは、部材36個を接続し、アクリル製の透明な管の中に設置した。アクリル管とPITライニングは、両端でボルトにより固定した。実験状況を図-16に示す。

最大15°まで曲げたが、屈曲部においてPITライニングの破損はなく、鋼管継手離脱後の地盤変状に対して、現行対策である離脱防止継手以上の十分な追従性を有していることを確認した。

地震動等で既設管の継手が離脱し、地盤変状により曲げが作用するような状況を想定し、ライニング管が離脱防止継手の限界値以上の性能があるか否かを確認した。離脱防止継手の限界値は、引き抜き量105mm、曲げ角2.5°である。

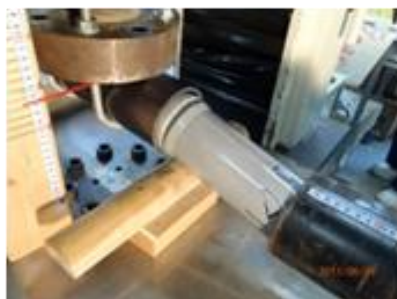
図-17 せん断耐力実験状況

実験状況を図-17に示す。PITに638Nのせん断荷重を作用させてもケーブル収容空間への影響はなかった。

地震動等で既設管の継手が離脱し、地盤の不等沈下によりライニング管にせん断力が作用する様な状況を想定した。具体的には東日本大震災において、ボックスカルバート上越し箇所で継手が劣化し、せん断的な荷重で管路が損傷した事例を参考に試算したせん断荷重638Nを250kN 万能試験機でライニング管に作用させてケーブル保護機能を確認した。
