東北地方太平洋沖地震により損傷した新幹線 RC橋脚に関する被害分析

STUDY ON DAMAGE CAUSED TO SHINKANSEN RC BRIDGE PIER
BY THE 2011 OFF THE PACIFIC COAST OF TOHOKU EARTHQUAKE

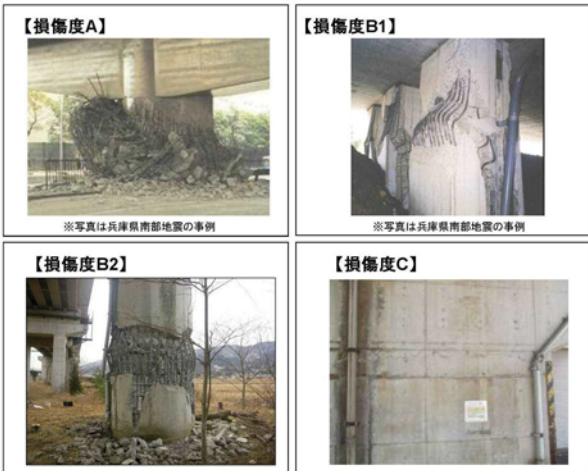
図-1 損傷度の判定区分の例

RC橋脚の損傷度の分類は、震災直後に実施した外観調査及び写真判定に基づき、損傷の大きい順にA, B1, B2, Cに区分した。

表-1および図-1は、損傷度調査におけるRC橋脚の損傷度の判定区分と、損傷度の分類を示したものである。

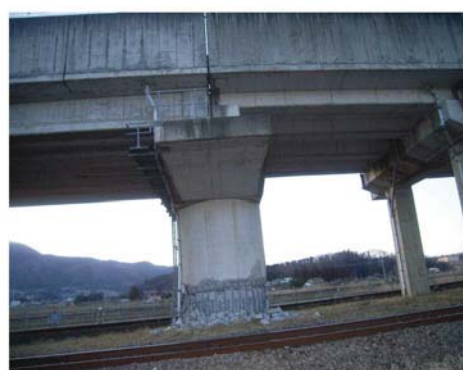
図-7 橋脚 No. 9 の損傷状況

図-7は、橋脚No.9の損傷状況である。橋脚く体部材中で大きく曲げ損傷を生じた位置は、段落し部であり、カットオフ点から上下1.0m程度の範囲において全周に渡りかぶりコンクリートが剥落し、軸方向鉄筋の飛び出しも見られた。

図-12は、解析結果のく体の損傷状況図を示したものである。軸方向鉄筋段落し部において、コンクリートの圧縮ひずみが 3500μ を超える重度な損傷が発生する結果となり、実被害と同じ損傷が発生する解析結果が得られた。段落し部における途中定着部の性能が不足して曲げによる損傷が先行したものと推定できる。なお、曲げによる段落し部の損傷が概ね再現できており、ファイバー要素解析の妥当性の確認ができる。

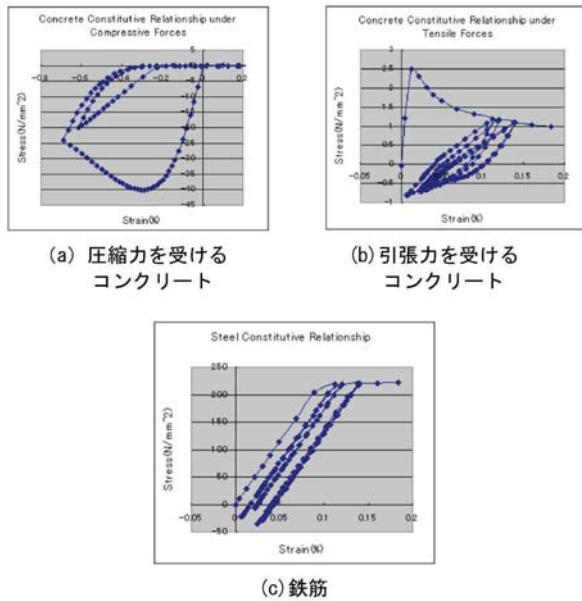
図-8 ファイバーモデルに用いる材料構成則

解析は、材料の非線形性を考慮できるファイバーモデルによる方法によることとし、RC非線形解析プログラムUC-win/COM3 (Fiber) を用いて行った。解析方法は、弾塑性時刻歴応答解析で、RC部材(橋脚く体)は、平面保持を仮定し、RC材料構成則に基づくファイバー要素とした。図-8に解析で用いた東京大学コンクリート研究室で開発された鉄筋コンクリートの構成則である鉄筋およびコンクリートの材料非線形モデルを示す⁹⁾。コンクリートの平均応力-平均ひずみの関係には、圧縮と引張2つの構成則からなる構成則を定義し、コンクリート中の鉄筋の平

均応力-平均ひずみを表す構成則は島らのモデルを採用している。非線形部材は3次元ファイバーモデルの採用により、軸力変動の影響、2軸曲げの影響、および軸方向剛性と2方向曲げ剛性の連成効果を正しく取り込むことができるため、あらゆる方向からの荷重に対して計算が可能である。

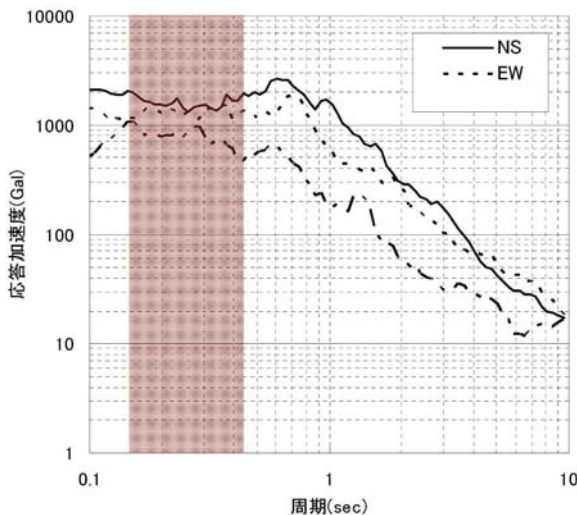
図-10 東北地方太平洋沖地震 (K-NET 仙台) の地震動の加速度応答スペクトル (減衰 5%)

図-10は、東北地方太平洋沖地震(K-NET 仙台)の地震動の加速度応答スペクトル(減衰5%)を示したものである。なお、RC橋脚の固有周期帯は0.1s~0.5s程度である。

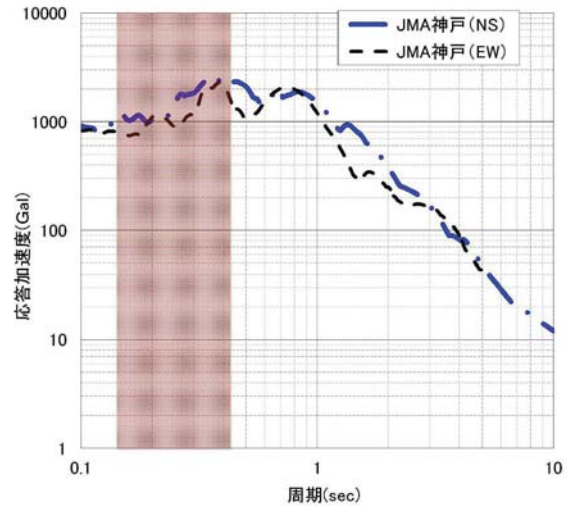
図-14 兵庫県南部地震 (神戸海洋気象台) の地震動の加速度応答スペクトル (減衰 5%)

図-14は、兵庫県南部地震 (神戸海洋気象台) の地震動の加速度応答スペクトル (減衰 5%) を示したものである。

表-6 より円形断面および縦横比 3.0 の矩形断面の橋軸方向は、0.4 s 付近の東北地方太平洋沖地震（K-NET 仙台）の応答加速度は、兵庫県南部地震（JMA 神戸）と比較し小さくなるため、最大応答変位および最大応答加速度は小さくなる傾向を示した。縦横比 3.0 の矩形断面の橋軸直角方向は、短周期成分の卓越する地震動である東北地方太平洋沖地震（K-NET 仙台）で検討した CASE14 のほうが、橋軸直角方向の最大応答変位および最大応答加速度は大きくなった。

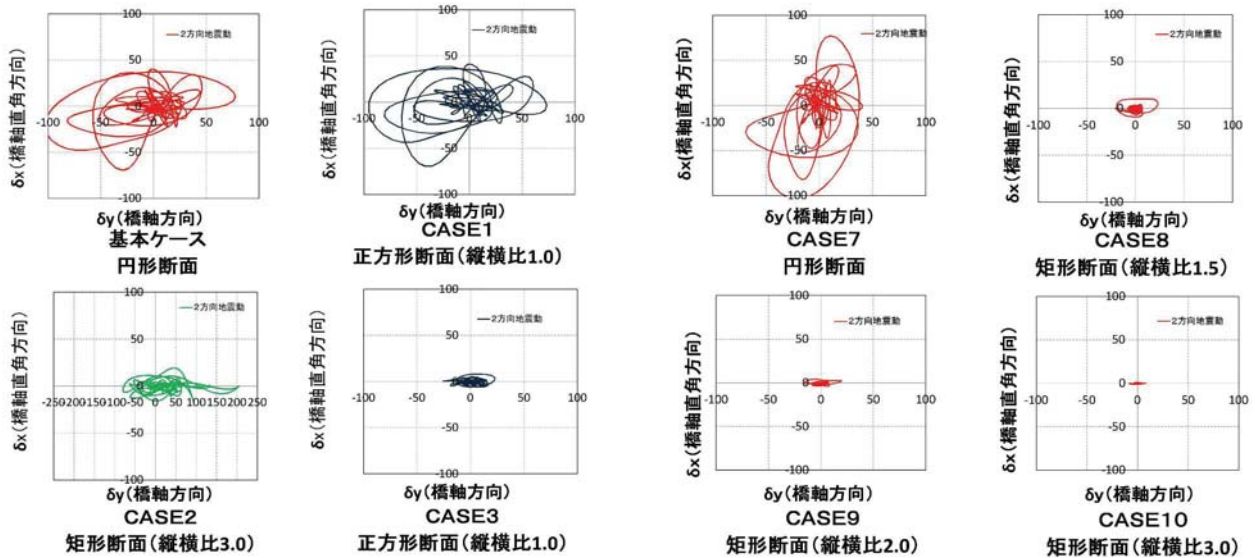
図-15 橋脚天端の応答変位の軌跡[JMA 神戸] (NS成分を橋軸方向とした場合)

図-15 は、橋脚く体断面の断面積をあわせた基本

ケースおよびCASE1～CASE3の兵庫県南部地震におけるJMA神戸のNS成分(最大加速度820gal)を橋軸方向に、EW成分(最大加速度619gal)を橋軸直角方向に同時に作用させた橋脚天端の応答変位の軌跡を示したものである。円形断面および縦横比1.0の正方形断面は、水平2方向地震動の作用の影響により、応答変位が全方向に連続した軌跡を描くように応答する結果となった。縦横比を3.0としたCASE2は、曲げ耐力が大きい橋軸直角方向には応答しにくい結果となり、断面剛性が小さい橋軸方向の応答変位量が大きくなった。縦横比1.0の正方形断面で曲げ耐力を大きくしたCASE3は、部材の塑性化が生じにくくなるため、応答変位量が小さくなった。
