宮古橋周辺での津波の特性と橋に及ぼした影響の評価

本論文は、岩手県宮古市の閉伊川の河口付近に架かる宮古橋付近での津波の状況を基に、その津波に対して宮古橋の上部構造が流出しなかったメカニズムを明らかにすることを目的として、周辺で撮影されていた映像の分析及び数値解析により検討を行った。その結果、宮古橋付近には波先端の勾配が非常に小さな波が発生し、その波が徐々に上昇することで宮古橋に作用したことがわかった。また、数値解析からは、津波が上部構造に作用した直後に、床版張出部底面、津波作用側の耳桁、および桁間に生じる圧力により、水平方向の力および鉛直方向の力が最大になるが、それらの力は上部構造を流出させるに必要な値以下であったことがわかった。

ESTIMATION FOR PROPERTY OF TSUNAMI AND TSUNAMI-INDUCED EFFECT ON BRIDGE AROUND MIYAKO BRIDGE

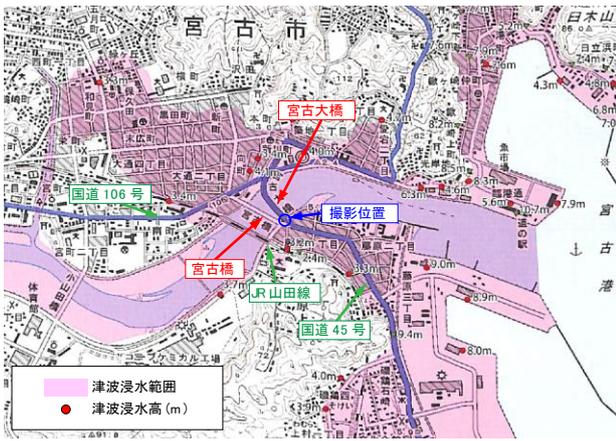
図-1 宮古橋周辺の地図⁹⁾

図-1⁹⁾は宮古橋の立地条件と周辺の地形条件を示したものである。宮古橋は、旧国道45号にあり、閉伊川の河口部に近い位置に架かっている橋である。宮古橋のすぐ下流側には宮古大橋、上流側にはJR山田線の橋梁がある。図中の赤色の範囲は、津波により浸水した範囲であり、赤色のプロットはそのときの津波の浸水高である。宮古橋周辺は3m～4m程度の津波浸水高であったことがわかる。

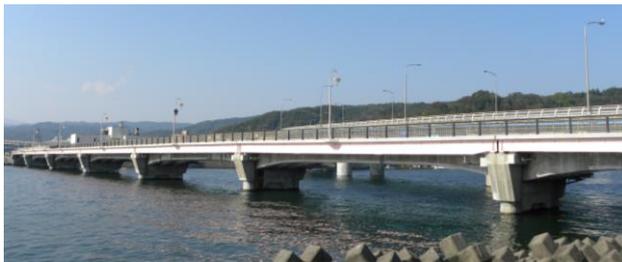
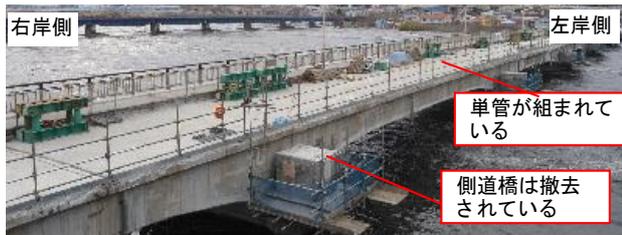
(b) 地震発生時の宮古橋
写真-1 宮古橋

宮古橋の全景および構造図を写真-1、図-2に示す。宮古橋は、全長195.6m、全幅員7.6mのRCゲルバーT桁橋であり、昭和9年に架設されている。重量は1径間あたり

東北地方太平洋沖地震が発生した時は、宮古橋は側道橋の補修工事のため、下流側の側道橋と本橋の欄干を撤去しており、単管が組まれている状態であった(写真-1(b))。

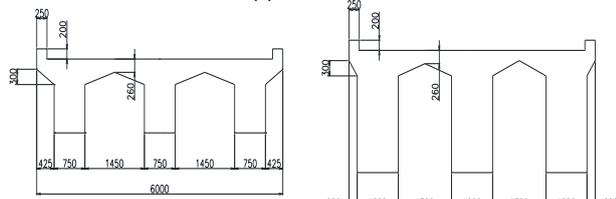
図-2 宮古橋構造一般図

(b) 断面図
(支間部)

4361.2kNである。架設年次や支承部付近の構造の状況から、本橋の支承部は、鉛直力伝達機能のみが確保されるように設計されていたと想定されるが、上部構造の慣性力が下部構造に伝わるような構造となっているかどうかは詳細に調査をしないとわからない。

本研究での解析モデルは、宮古橋の径間中央部の断面 (図-2(b)) を図-4に示すように1/10スケールでモデル化し、造波境界から5m、河床から0.5m離れた位置に設置した。また、主桁と床版の接合部はハンチがとられた形

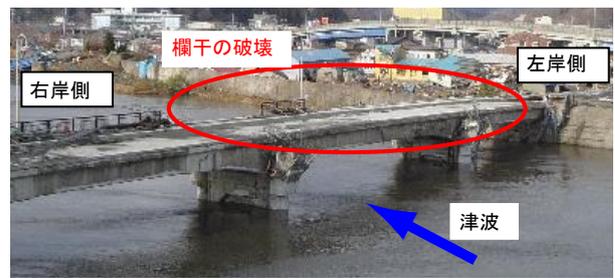
(a) 欄干の流出

津波による宮古橋とその周辺の被災状況を写真-2に示す。2011年東北地方太平洋沖地震により発生した津波では、上部構造および上流側の側道橋への被害はほとんど見られなかったが、左岸側2径間分の欄干および盛土が流出した(写真-2(a), (b))。また、工事により設置していた単管は津波により流されている(写真-2(c))。左岸側の欄干の流出および上部構造に残された単管の残骸状況より、左岸側に漂流物が欄干および単管に引っかか

津波が宮古橋の下を通過し始めてから4分程度で、津波は宮古橋の桁下に衝突し、左岸側で波が越波している (写真-3(e))。波が越波したことにより、先ほど桁に衝突した船 (写真-3(d)) は、上部構造の上を通過している (写真-4(b))。この船が上部構造の上を通過したことで、欄干および単管に船が衝突し、欄干と単管が流出したと考えられる。一方、右岸側は波が越波していない。

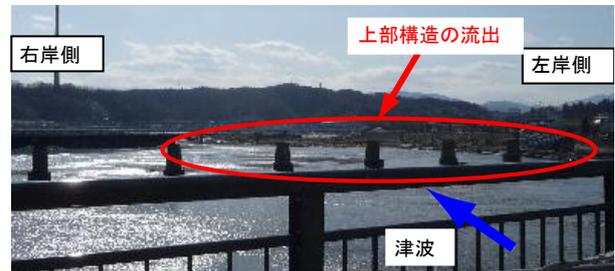
(d) 上部構造の流出 (JR山田線)

ったために流出したと考えられる。また、上流側に架設されているJR山田線の鉄橋は、津波により左岸から5径間分が流出する被害を受けている(写真-2(d))。

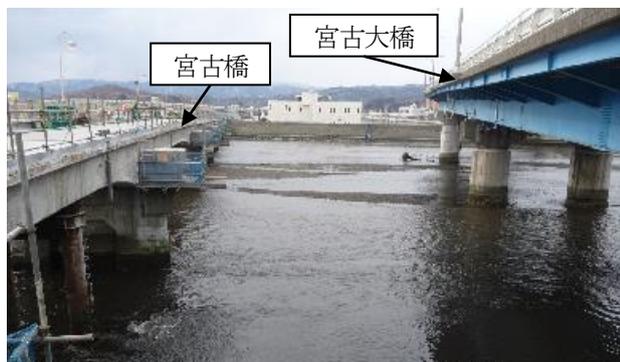
(a) 15:12撮影

地震発生後の津波が来襲する前(15:12)は、河床が一部見えており、水深はほぼ0に近いくらい低かったことがわかる(写真-3(a))。この撮影から約3分後(15:15, 写真-3(b))、津波の先端を見ることができる。この写真から、宮古橋付近の位置では、段波状の津波ではなく、波勾配が小さい波が到達したことがわかる。

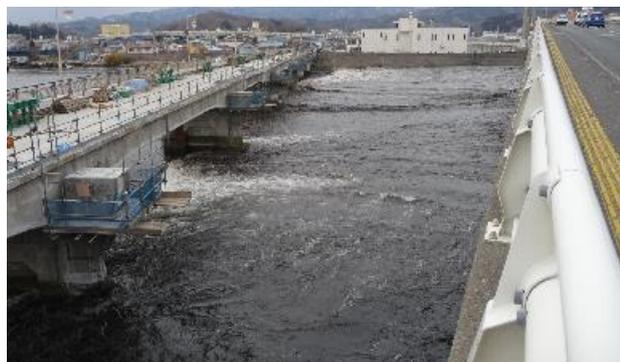
(c) 15:15撮影

下を通過している (写真-3(c))。分単位までしか撮影時間は特定できないが、図-1で示した地図より波先端の移動距離を求めた結果、最低でも分速50m以上はあったと推測される。

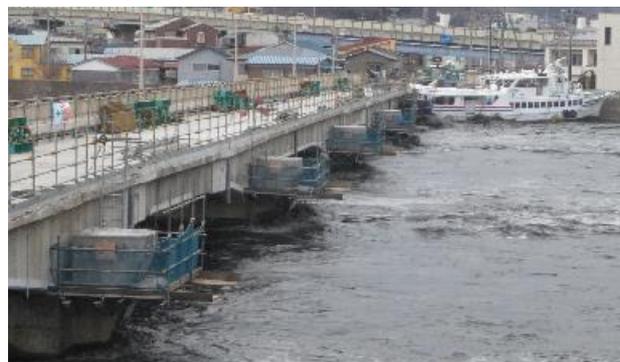
(d) 15:17撮影

15:17頃 (写真-3(d)) になると、水位が徐々に上昇していることがわかる。写真から津波の上昇速度を算定するのは困難ではあるが、各地点における上昇距離を求めて上昇速度を算定すると、平均で分速1.1m程度になる。水位上昇により左岸側の桁に船が衝突している。この衝突よりも少し前にも別の船が衝突しており (その後、この船は桁下を通過したと思われる)、この箇所には複数の船が衝突したと考えられる (写真-4(a))。

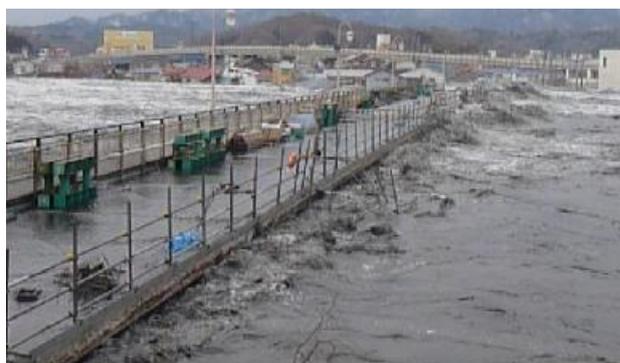
(f) 15:22撮影

このような津波の特性となった要因としては、河川が左岸側に湾曲していること、右岸側脇にある道路に津波が遡上したことで、津波が分散したことなど考えられる。津波が上部構造に衝突した後も (15:22頃、写真-3(f))、左岸側は越波している状態である。

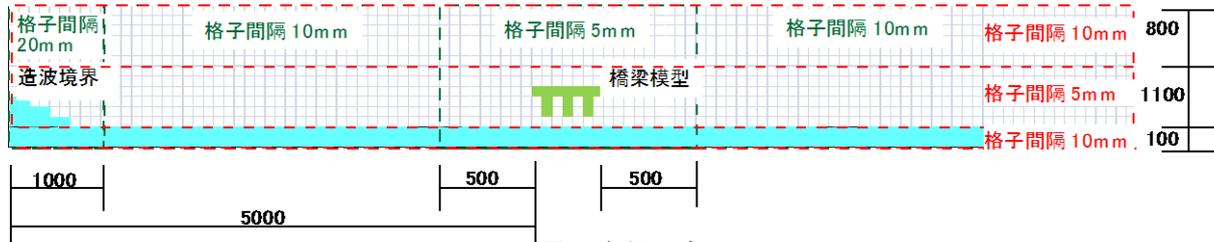
図-3 解析モデル

解析モデルを図-3に示す奥行きを単位長さとする2次元モデルで解析を実施した。水平方向の格子間隔は、造波境界から1mまでを0.02m、模型から前後0.5mの範囲を0.005mそれ以外を0.01m、鉛直方向の格子間隔は、河床から0.1mの範囲を0.01m、そこから1.1mの範囲を0.005m、それ以外の範囲を0.01mに設定した。

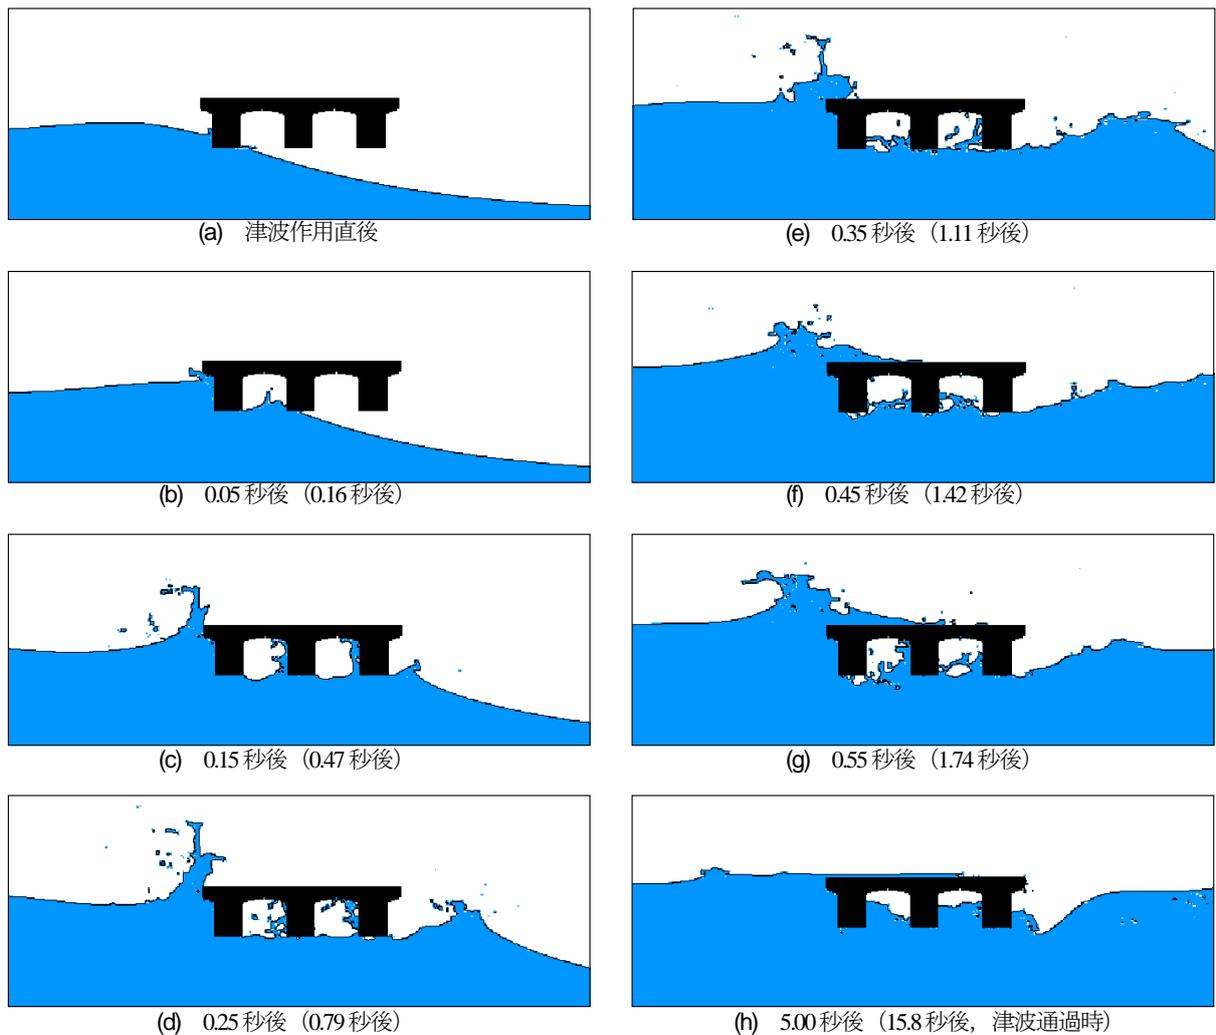
図-5 橋梁周辺の流況

図-5は津波が橋桁に作用したときの流れの様子を示している。ここでは津波が上部構造に作用してから5.0秒（実際の時間に換算すると約15.8秒）までを示した。

津波が上部構造に作用してから0.05秒後（図-5(b)）に床版張出部底面に津波が作用している。そして0.15秒後（図-5(c)）に上部構造に作用した津波が上昇し、同時に桁間に水が流入している。その後0.35秒から0.45秒あたりに（図-5(e),(f)）、飛び跳ねが水が床版部に着水している。またこの辺りになると、主桁下部からの剥離が見られる。津波通過時（5.00秒後、図-5(h)）になると、越波する水量はほとんどなくなっている。

以上の条件より、水平方向および鉛直方向に作用する力と抵抗力を算出した結果を図-9に示す。横軸は時間、縦軸は水平方向および鉛直方向の力であり、津波の進行方向および上向きが正である。これより、ほぼ同時刻で水平方向および鉛直方向の力がピーク値をとっていることがわかる。また、写真-9(e)や図-5に示したように、ほとんど越波していないため、水平方向の力については津波衝突時の衝撃的な力は顕著には表れていない。鉛直方向の力については、津波作用直後は上向きの力が作用す

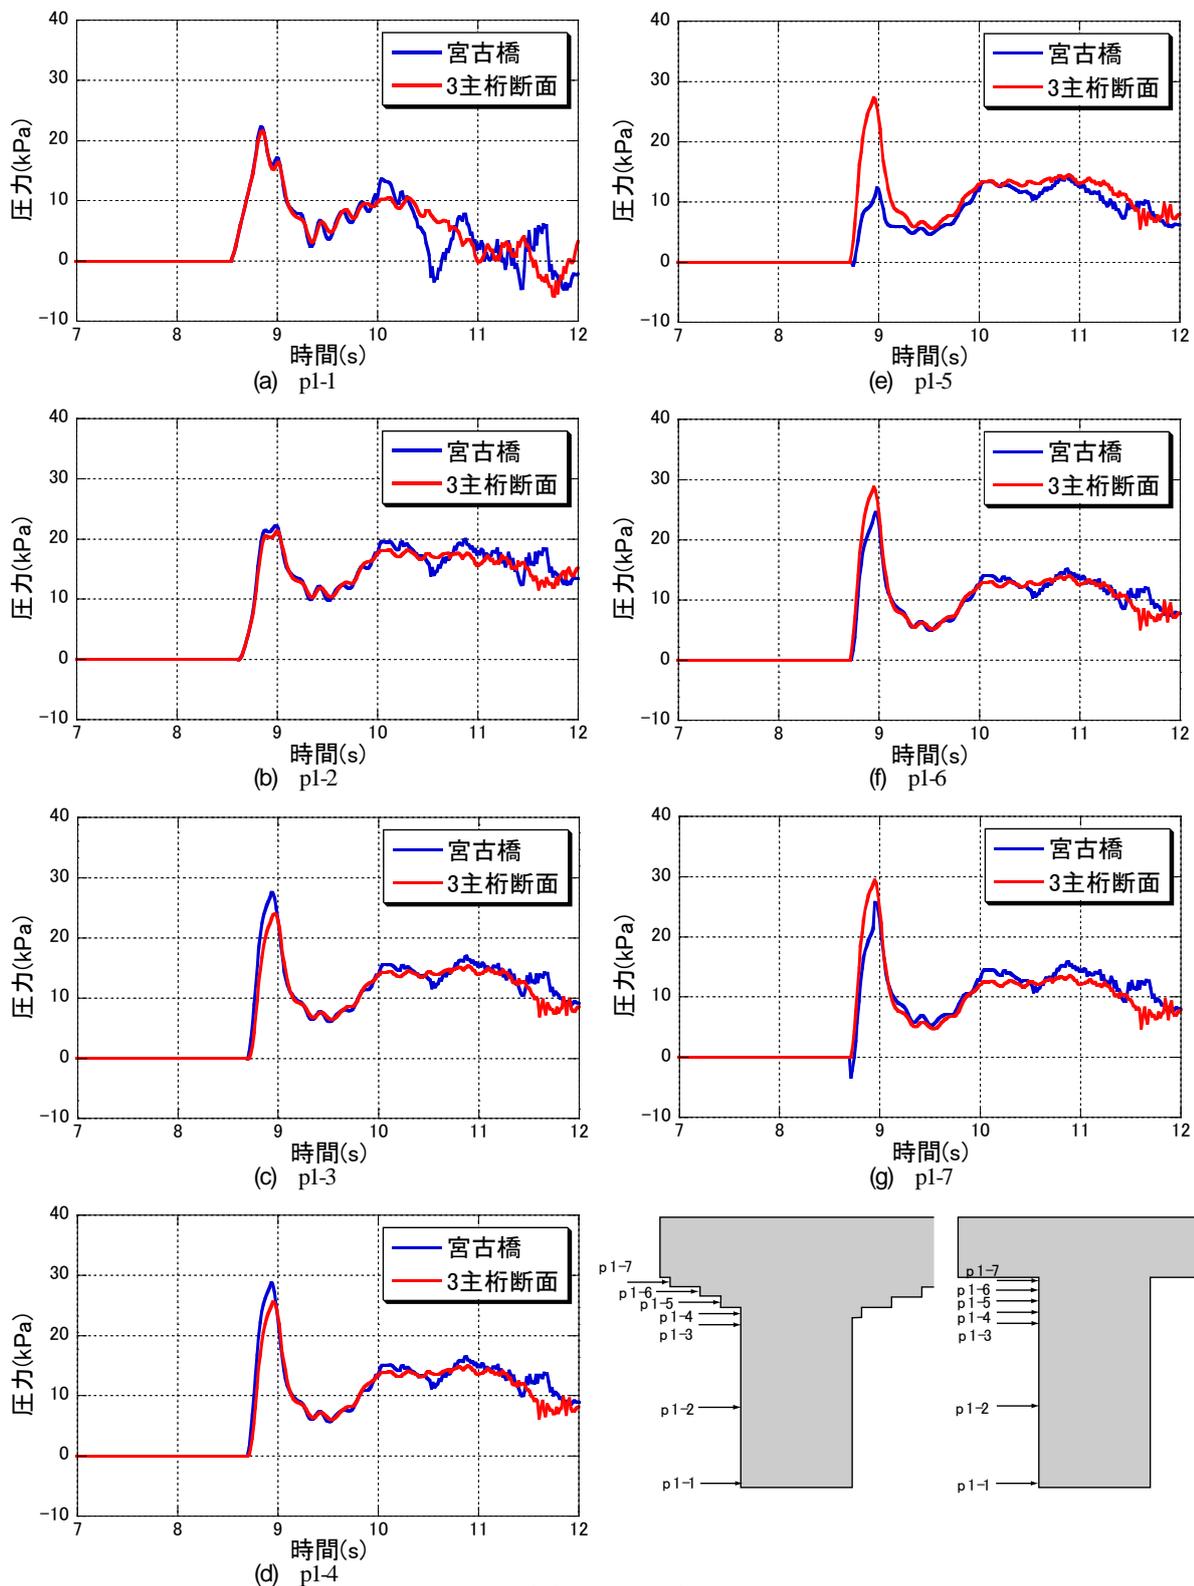
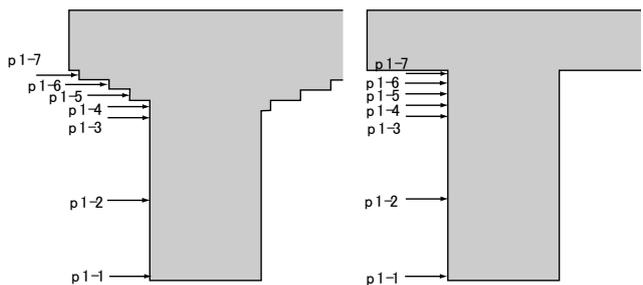
図-6 津波作用側の主桁に生じる圧力

図-6および図-7は、上部構造の各部位に生じる圧力の時刻歴波形である。横軸は時間、縦軸は圧力である。著者らがこれまでに別途実施した水路実験により、支承反力に最も影響を与える位置が、津波作用側の主桁およ

図-6に津波作用側の主桁に生じる圧力の時刻歴波形を示す、主桁下方に生じる圧力 (p1-1) は、宮古橋の上部構造の断面と3主桁断面としてモデル化した場合との間で有意な変化はない。主桁中央付近 (p1-2) から曲面部すぐ下 (p1-4) 辺りになると、宮古橋の断面の方が3主桁断面よりも若干大きくなっている。逆にハンチ部に生じる圧力 (p1-5~p1-7) は3主桁断面の方が大きくなっており、特に3主桁断面のp1-5地点に生じる圧力は、宮古橋の断面の場合に生じる圧力の約2.5倍になっている。主桁に生じる圧力が最大となる時刻の流況を示したのが図-7である。図には流れのベクトルも示している。宮古橋の断面の場合、ハンチ部があることで、流れが曲面に沿って流れている。一方、3主桁断面の場合は、主桁と床版張出部の接合部辺りの流れが滞っている。そのためにこの箇所が生じる圧力が宮古橋よりも大きくなったと考えられる。また、宮古橋の断面におけるp1-4地点付近にも一部流れが滞っている箇所があり、これにより、3主桁断面よりも圧力が大きくなったと考えられる。

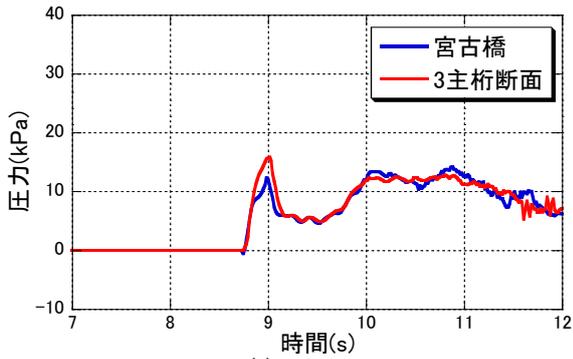
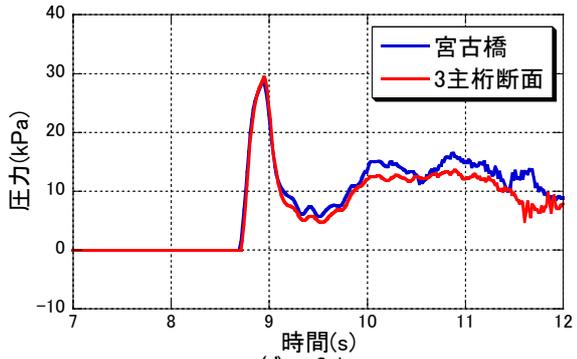
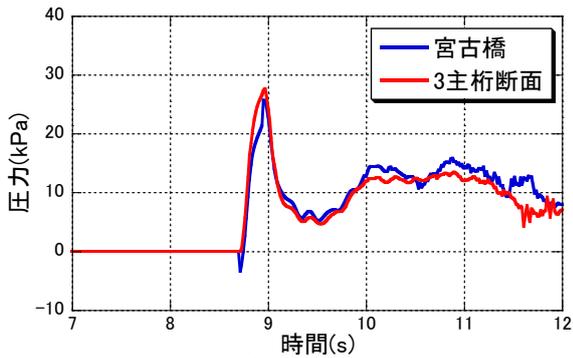
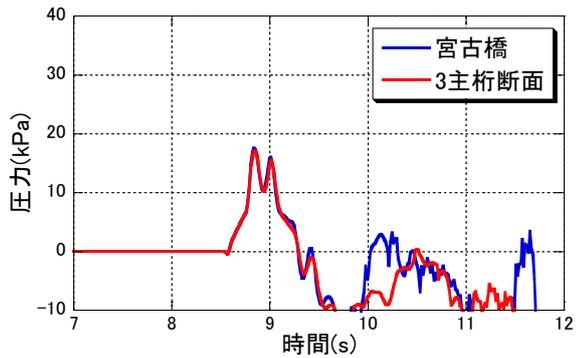
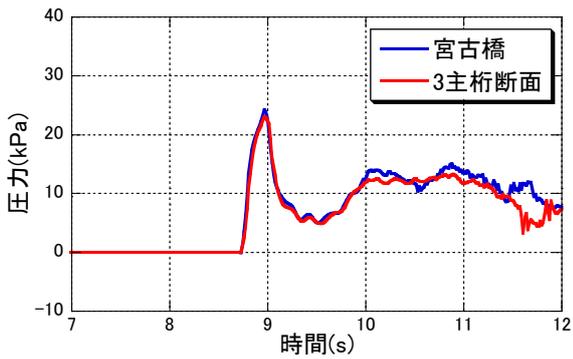
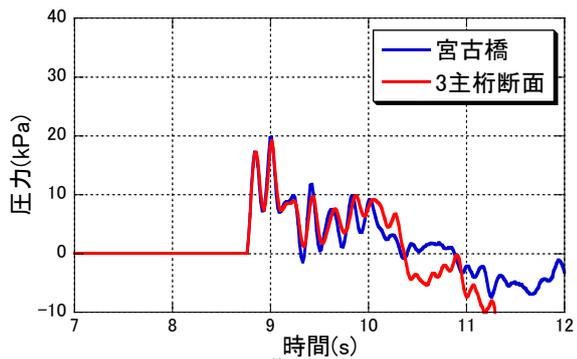
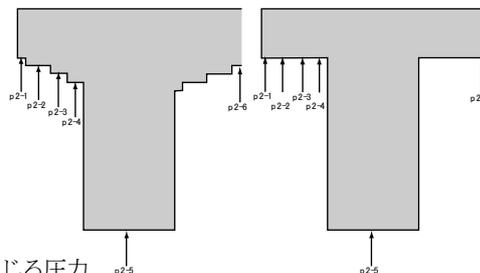
図-8 床版張出部底面に生じる圧力

図-8は床版張出部底面に生じる圧力の時刻歴波形である、主桁付近の圧力は両者とも大きな差異は見られない。しかし、張出し部先端に生じる圧力は、3主桁断面の方が大きくなっている。先ほどと同様に、宮古橋の断面ではハンチがあることで、流れが曲面に沿って流れるために、圧力が小さくなっていると考えられる。

したがって、床版張出部底面をハンチによってアーチのような曲面にすることで、今回の津波のような波先端の勾配が小さな波に対しては多少程度ではあるが、影響を軽減させる効果があると考えられる。なお、図-7に示すように、桁間部の流れの様子は、両者ともほとんど変化がない。そのため、この箇所が生じる圧力もほぼ同じになっている。

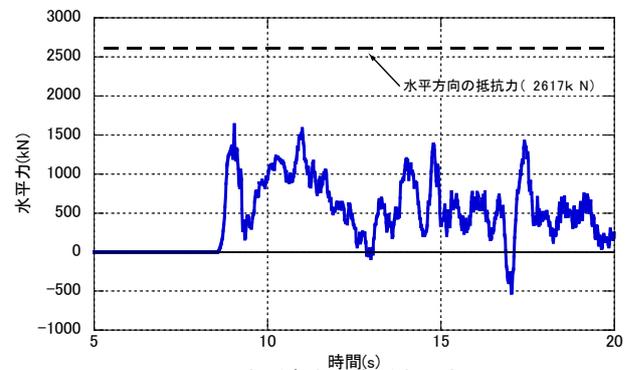
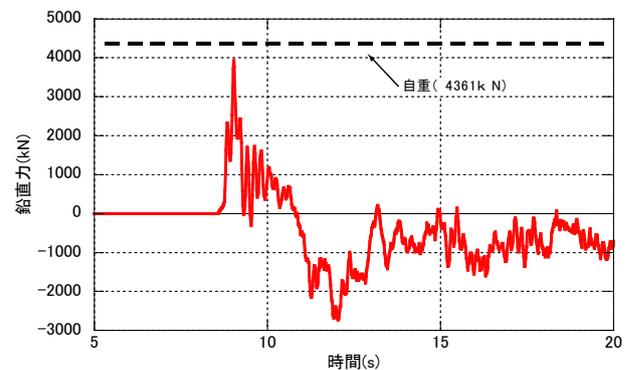
図-9 津波により宮古橋に作用する力

るが、その後は下向きの力が作用する。これは、図-7(a)に示したように、津波作用側の主桁下部より剥離した流れによる下フランジの負圧や、桁間部の負圧が影響している。また、宮古橋に作用した力は、抵抗力を下回る結果になり、幸左らが提案する簡易的な方法では、宮古橋が流出する可能性は低いことがわかった。
