繰り返し荷重を受けるT型溶接継手の 延性き裂の発生・進展・破断現象の 解明に関する実験的研究

本論文では、レ形開先溶接を行ったT型継手の三点曲げ繰り返し実験により明らかにされたき裂の発生・進展および破断までの挙動についてまとめたものである。溶接ビードの有無、切り欠きの存在および切り欠きの位置が継手の性能に及ぼす影響を調べている。その結果、溶接ビードを取り除くことでき裂は発生しにくくなり、対して溶接ビードや切り欠きが存在するとひずみ集中部が出来るため、延性き裂の発生から破断までに与える影響が大きいことがわかった。

EXPERIMENTAL STUDY ON DUCTILE FRACTURE MECHANISM OF WELDED STEEL T-TYPE JOINTS UNDER CYCLIC LOADING

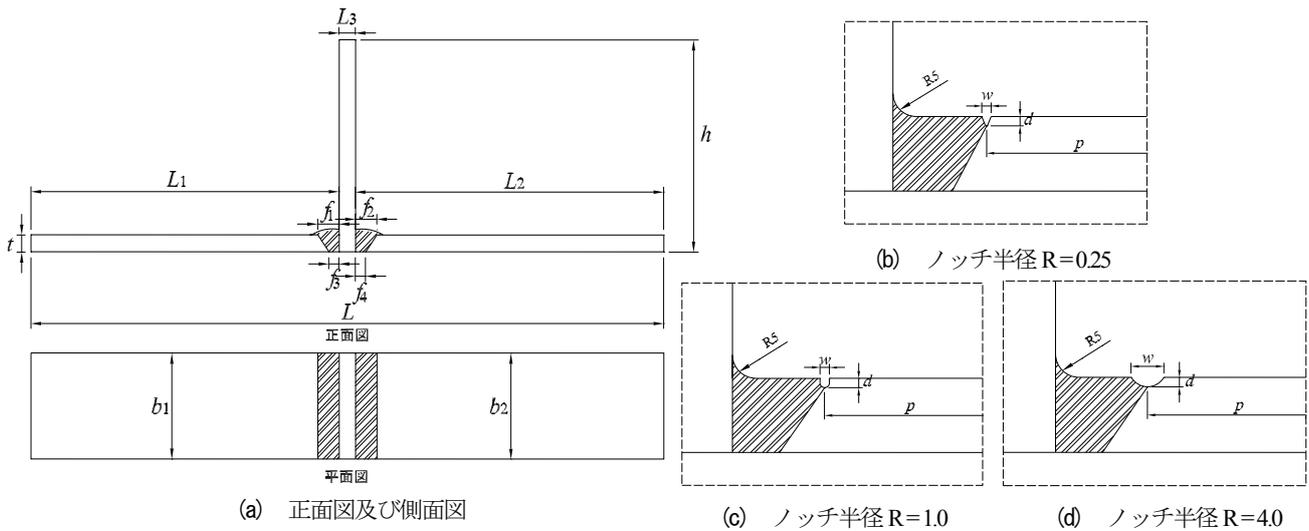
図-1 試験片概要

ドを有するT型試験片, 2) 溶接ビードを有しないT型試験片, 3) 溶接ビードを有さず切り欠きを有するT型試験片の三種類である。試験片一覧を表-1に、試験片概要および試験片パラメーター一覧を図-1および図-2に示す。

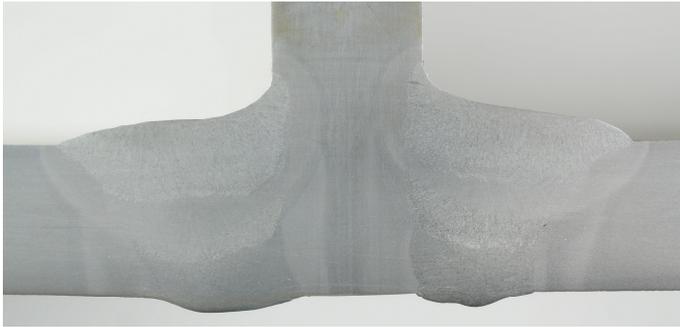
写真-1 マクロ写真

試験片は溶接部確認のため、全て板厚側面を鏡面研磨仕上げを行い、4%硝酸エタノールを用いてエッチングを行っている。マクロ写真を写真-1に示す。

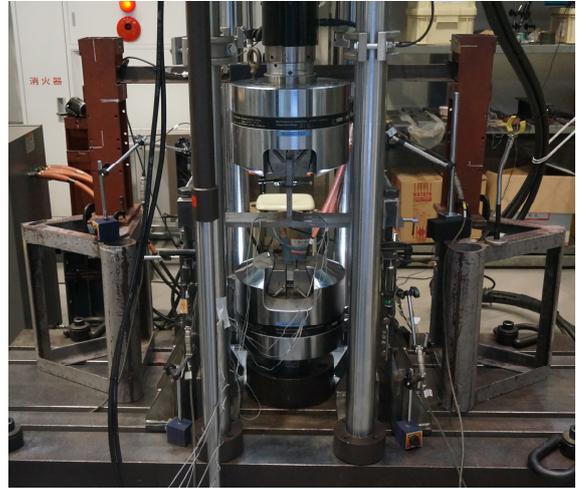
写真-2 試験片設置概要

実験には荷重±500kN、ストローク±75mmまで制御可能なMTS試験機を用いている。試験装置の左右に治具を設置し、三点曲げ繰り返し載荷試験を行っている。T型試験片の中央から治具の中心間は片側270mmとしている。試験片設置概要を写真-2に示す。

変位計はT型試験片の振幅、治具の上部および下部の変位を測定するように設置している。

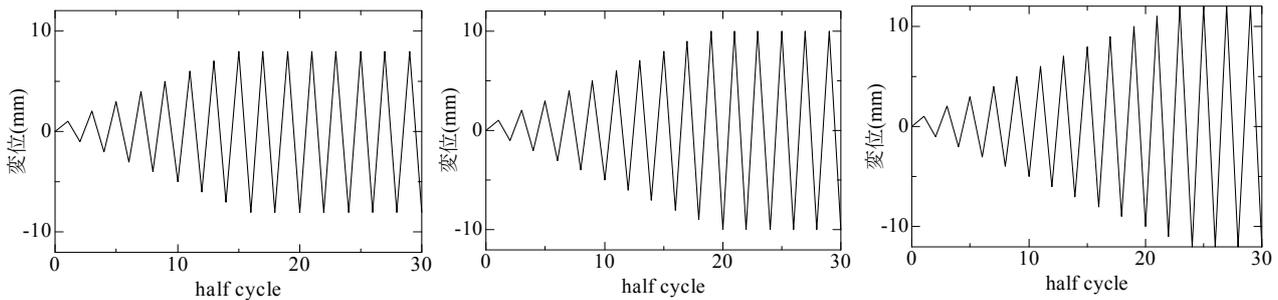
図-2 荷重パターン

(a) 漸増変位(0~±8 δ_y)+一定振幅(±8 δ_y) (b) 漸増変位(0~±10 δ_y)+一定振幅(±10 δ_y) (c) 漸増変位(0~±12 δ_y)+一定振幅(±12 δ_y)

荷重方法については、切り欠きなしのT型試験片を単純梁とした場合より算出した降伏変位 $\delta_y=5.38\text{mm}$ を基準として、荷重パターンは±8 δ_y 、±10 δ_y 、±12 δ_y までの漸増変位振幅繰り返し載荷である。試験機のストローク限界がおおよそ±12 δ_y であるため、漸増変位繰り返し載荷

が設定した上限に達した後は、一定振幅载荷へと変更した。各载荷パターンを図-2に示す。

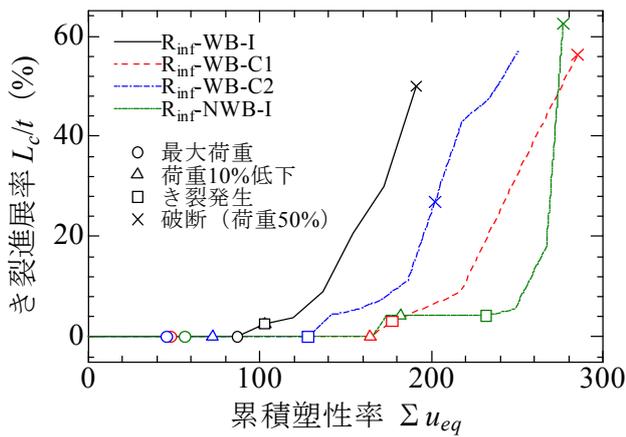
(a) 溶接ビードの有無および载荷パターンが異なる場合

溶接ビードの有無および载荷パターンの異なりを比較すると、図-3(a)からわかるように溶接ビードを有する試験片のき裂発生は载荷パターンの異なりに関わらず、最大荷重より荷重が10%程度低下した際にき裂が発生する傾向が見られる。また、累積塑性率がき裂発生後に滑らかな曲線を描いていることからき裂の進展は緩やかであると考えられる。これに対して、溶接ビードを有しない試験片(R_{inf} -NWB-I)は、き裂発生後、急激に上昇していることからき裂の進展は早いことが確認できる。

溶接ビードの有無の比較より、溶接ビードを有すると、溶接ビードを有しない場合の半分程度の累積塑性率で、き裂が発生し、2/3程度の累積塑性率で破断することが

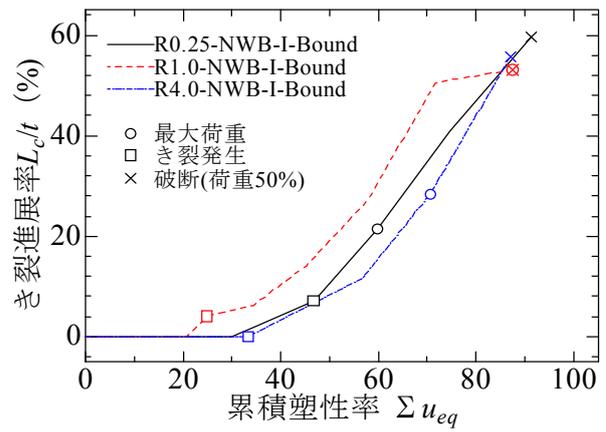
(b) 切り欠きのサイズが異なる場合

切り欠きを有する場合(図-3(b))、切り欠きを有さない試験片(図-3(a))よりも累積塑性率が3分の1程度で破断へと至っている。また、最大荷重に達するよりも前にき裂が発生していることが確認できる。これより、切り欠きのようなひずみ集中が大きくなる箇所が存在することで少ない累積塑性率であってもき裂の発生が早くなることが確認できる。

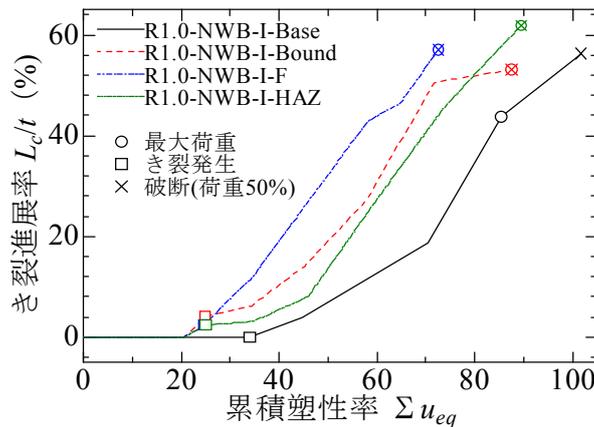
(c) 切り欠きの位置が異なる場合

切り欠き位置が異なる場合は図-3(c)より、溶接部、境界部、熱影響部のいずれもき裂の発生は概ね同じ累積塑性率である。しかし、破断については溶接部に存在する場合が最も早いことが確認できる。この理由については、後述する破断状況を踏まえて考察する。

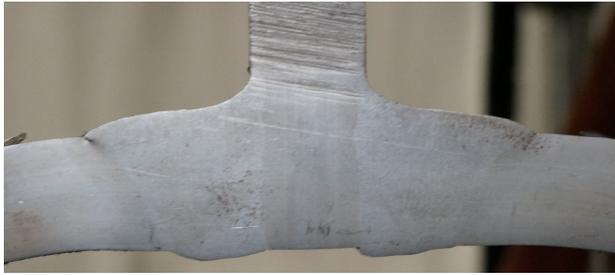
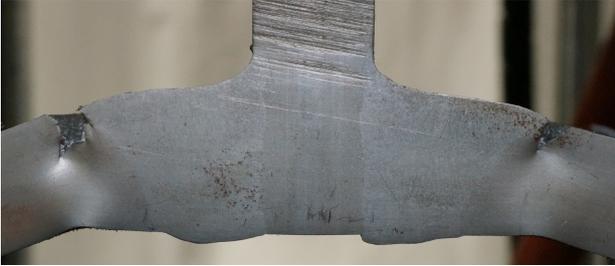
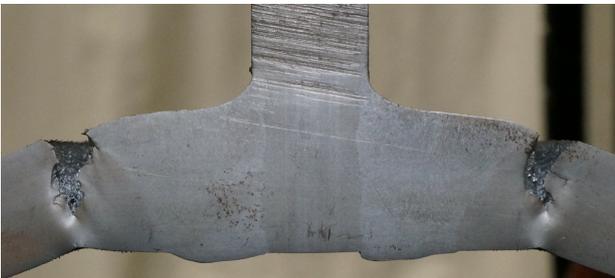
写真-3 破断状況 (R_{nr} -WB-C2と R1.0-NWB-I-F)

(a) 溶接ビードあり：き裂発生

(c) 溶接ビードあり：き裂進展

(e) 溶接ビードあり：破断

溶接ビードを有する試験片のき裂の発生は全て写真-3の左側の各写真(即ち、(a)、(c)、(e)、(g))と同様な溶接ビードの止端部からき裂が発生した。ここで止端部にて発生したき裂は境界部に沿うように進展を開始するが、いずれの試験片も約1mm程度まで進展すると境界部から離れ始め、最少断面である板厚鉛直下方向に向かって進展していき破断へと至った。

破断面は大部分が延性的な破面であるが疲労破面も確認出来ることから最終的な破壊は疲労破壊であると考え

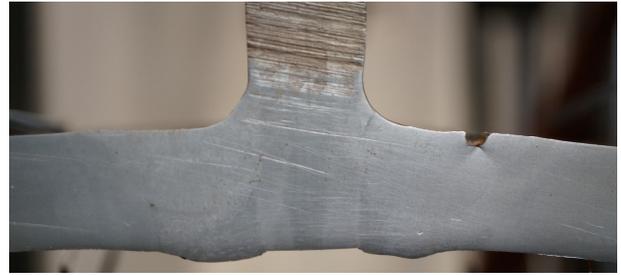
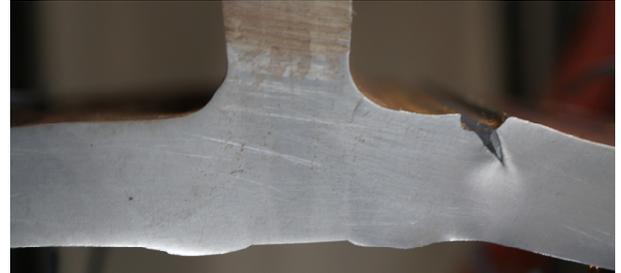
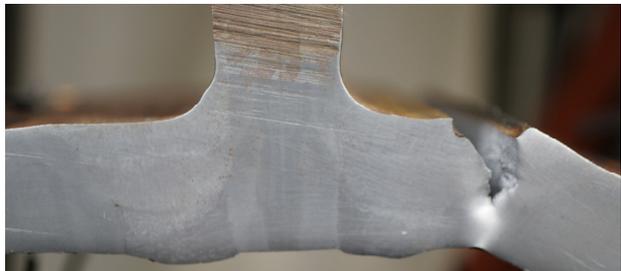
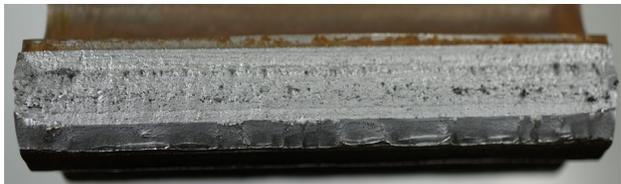
(b) 溶接部に切り欠き：き裂発生

(d) 溶接部に切り欠き：き裂進展

(f) 溶接部に切り欠き：破断

(h) 溶接部に切り欠き：破断面

溶接部に切り欠きを有するT型試験片（即ち，(b)，(d)，(f)，(h)）は，ノッチルートにてハの字形にき裂が進展を開始した。その後，境界部に近いき裂が境界部に向かって斜めに進展し，境界部に到達後，最少断面である鉛直下方向に進展していった。このとき，試験片の切り欠き裏側でも境界部に沿って小さな亀裂がいくつも発生していた。そのため，切り欠きのノッチルートからき裂進展していくのと同時に裏側からもき裂が進展していき，お互いが繋がっていくことで境界部に沿って破断へと至った。これらの結果，溶接部に切り欠きを有する試験片R1.0-NWB-I-Fが最も早く破断した要因は境界部で破断したためと考えられる。
