# 既設道路橋に用いられている線支承の耐力特性

**Key Words :** line bearing, loading test, horizontal and vertical capacity, failure mode

# HOLIZONAL AND VERTICAL STRENGTH OF LINE BEARING SUPPORTS IN EXISTING STEEL GIRDER BRIDGES

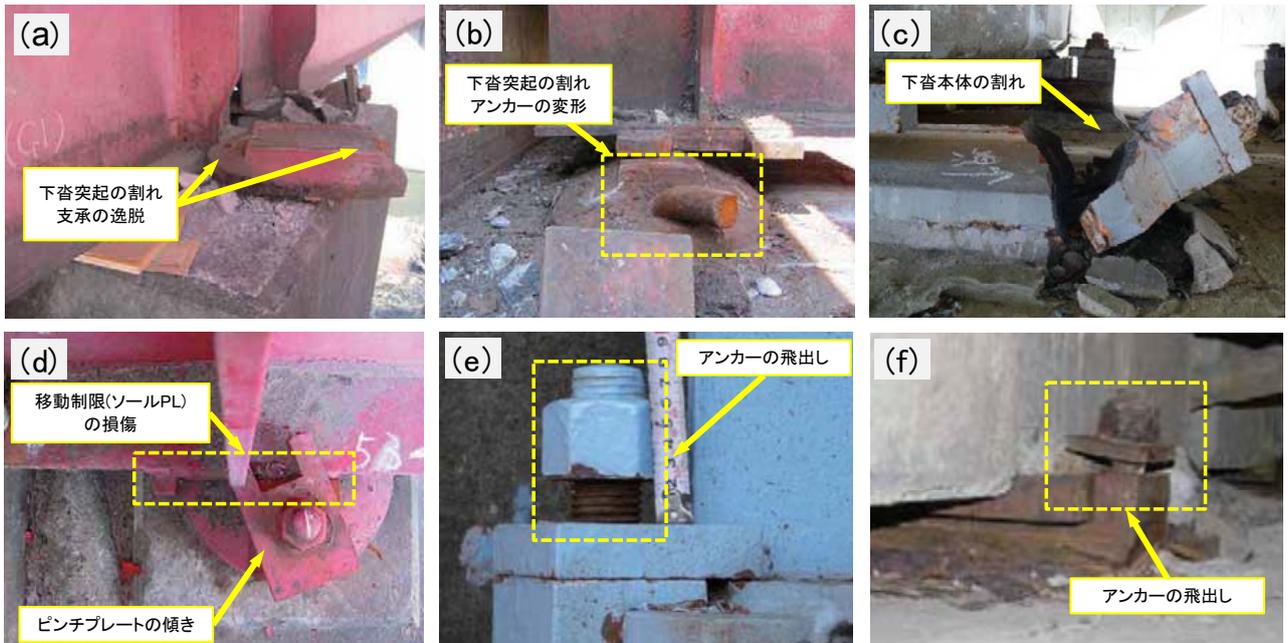
写真-1 地震動の影響により損傷した線支承の例  
 (※写真-1(a), (b), (d), (e), (f)は文献6, 写真-1(c)は文献12より引用.)

ここで、既設橋の支承構造には様々な種類のものがあるが、支間長の短い鋼桁橋においては線支承が用いられていることが多い。2011年の東北地方太平洋沖地震では、地震動の影響及び津波の影響によって、線支承にはそれぞれ写真-1及び写真-2に示すように、様々な形態の破壊性状が確認されている。本研究では、これまでに検討例が少なく被害事例も多い線支承を対象として、その最終的な破壊形態ならびに耐力特性に着目する。線支承の抵抗特性に関しては、過去に下沓部のみを対象とした水平載荷実験や解析等により破壊形態や耐荷力の検討がされた例があるが<sup>9,10)</sup>、これらの研究では、鉛直上向き方向の作用力に対する破壊形態や耐荷力に関する検討は行われていない。さらに、写真-3のように実橋に取付けられた状態（下沓にピンチプレートとアンカーボルトが取り付けられた状態）を想定した条件下での水平及び鉛直載荷試験による検討は行われていない。

実験供試体のひずみゲージと変位の計測は、図-5に示す位置とした。前述の線支承の損傷状況を元に、水平荷重実験用の実験供試体には、下沓突起部の隅角部周辺と基部、及び下面部のリブの終端部周辺に取り付けた。また、写真-1の損傷状況より、下沓突起部とアンカーボルトが橋軸直角方向に曲げ変形が生じていることから、下沓突起部側面には変位計、アンカーボルトにはひずみゲージを設置した。

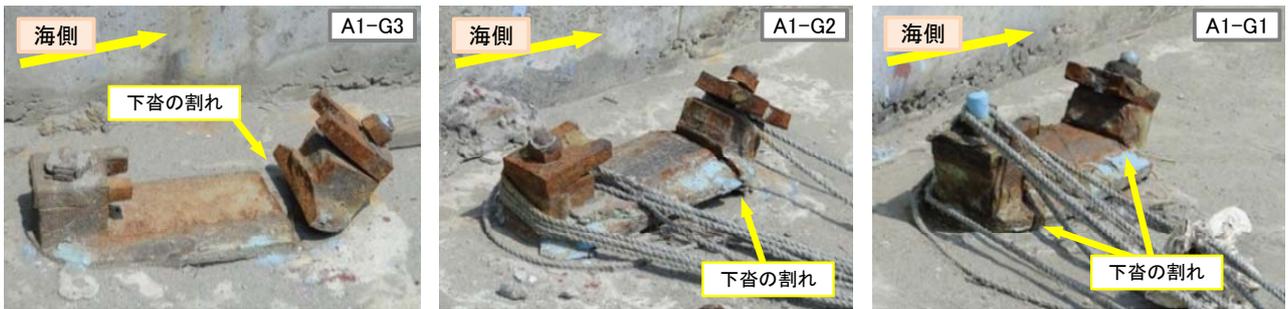
(a) 損傷した水尻橋の線支承

写真-2 津波の影響により損傷した線支承の例 (※文献6を引用)

写真-2(a)に示す水尻橋（宮城県南三陸町）に設置されていた線支承に着目する。本橋は、橋長31.95m（10.7m+10.6m+10.45m）の3連鋼単純桁橋であり、上部構造は桁高700mmのH型3主桁橋である。支承部の損傷状態から、すべての支承線で水平方向の作用力に抵抗する下沓突起部の近傍部に損傷が確認され、下沓突起部とアンカーボルトが橋軸直角方向へ曲げ変形している。実験結果と比較すると、本線支承では橋軸直角方向の水平力による影響を支配的に受けたものと考えられる。

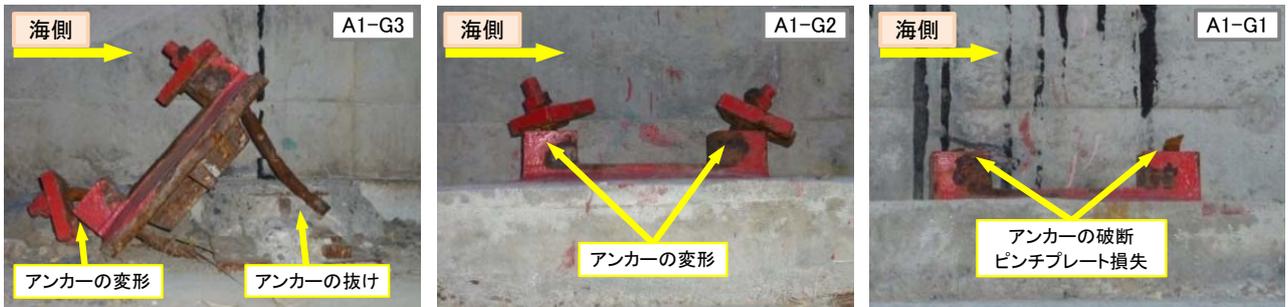
(b) 損傷した横津橋の線支承

鉛直上向き荷重実験用の実験供試体については、写真-2(b)の損傷の状況から、ピンチプレートとアンカーボルトに着目し、ピンチプレートの側面部とアンカーボルトの下沓下面と沓座部の境界にひずみゲージを設置した。また、ピンチプレートの切欠き部と外側に箇所に変位計を設置し、ピンチプレート本体の変位を計測した。アンカーボルトは、鉛直上向き方向に変形しながら橋軸直角方向へと曲がるように変形することを予測し、ボルト頂部において鉛直上向きと橋軸直角方向の2点の変位を計測した。

写真-2(b)に示す横津橋（宮城県南三陸町）に設置されていた線支承に着目する。本橋梁は、橋長32.4m（2×16.2m）の2連鋼単純合成桁橋であり、上部構造は桁高850mmのH型3主桁橋である。支承部の損傷状態から、鉛直上向き方向に抵抗する部品であるピンチプレートの曲げ変形や損失、ピンチプレートを取付けているアンカーボルトの曲げ変形や破断、下部構造からの抜けによる損傷が多く見られる。前述した実験結果と比較すると、アンカーボルトによる損傷状態と似た傾向を示していることから、線支承は鉛直上向き方向の荷重による影響の方が支配的であったと考えられる。

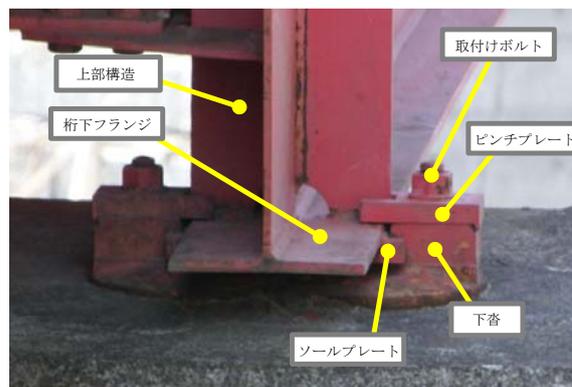
写真3 線支承設置状況

構造については、写真-3や図-1に示すように下沓、ピンチプレート（浮上り止め用部材）、アンカーボルトの計3つの部品からなる。部品数が少なく構造平面がコンパクトな支承である。下沓は、中央部の上面に上部構造のソールプレート部分が設置され、その側方部に水平方

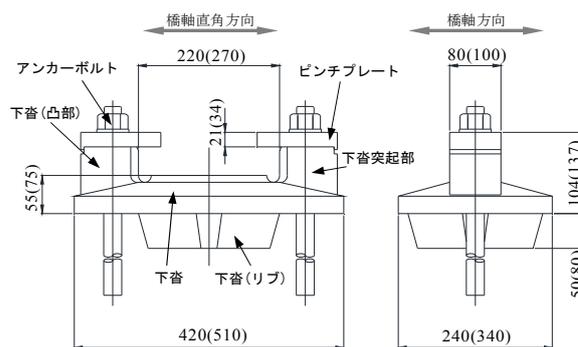
※( )内寸法は750kNタイプを示す。単位はmmとする。

図1 実験供試体寸法(上：平面図，下：側面図)

実験供試体および寸法を図-1に示す。実験供試体は、昭和51年に（社）日本道路協会から出版された道路橋支承標準設計<sup>14)</sup>における300kNならびに750kNタイプの実物大相当の2種類の線支承を使用し、橋軸直角方向、鉛直上向き方向に荷重を載荷していく実験をそれぞれ行った。実験供試体の材質は当時使用されていた材質とし、下沓部にねずみ鋳鉄品（FC250）、ピンチプレートとアンカーボルトは一般圧延鋼材鋼材（SS400）とした。下沓上部に設置されるソールプレートについてはSS400とし、十分な剛性を確保するように設定した。この実験供試体

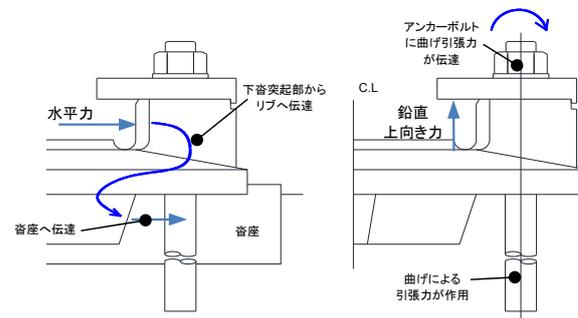
図2 荷重の伝達

(左図：水平載荷時，右図：鉛直載荷時)

荷重伝達の経路を図-2に示す。橋軸直角水平方向については、ソールプレートが下沓突起部の側面部に接触することにより下沓に水平方向の荷重が作用し、下沓下面部に設けてあるリブから沓座へ伝達され下部構造へと荷重が伝達される。鉛直上向き方向は、上部構造が浮き上がろうとすると、桁下フランジ部に引っ掛けて設置してあるピンチプレートに接触し鉛直上向き方向の荷重が作用する。さらに、ピンチプレートの取付けボルトであるアンカーボルトに伝達され、下部構造に荷重が伝達される。

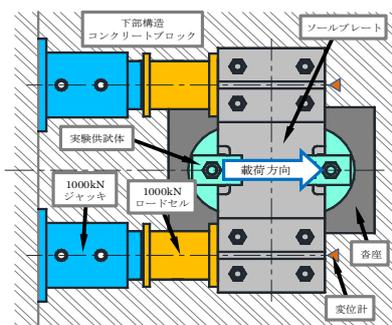
図-3 水平荷重実験セットアップ図

水平載荷実験のセットアップ状況を図-3、写真-4に、鉛直載荷実験のセットアップの状況を図-4、写真-5に示す。セットアップにおいては、1000kNまで載荷可能な

ジャッキとロードセルを2基用いて、実験供試体を挟み込むような形で左右1点ずつ設置した。また、荷重治具の傾きを防止するために、ジャッキ設置部の延長線、または近傍に変位計を1点ずつ設置し変位計測による確認を行った。荷重用横梁と実験供試体との間には、実橋に近い構造とするため、下沓上部にソールプレートを設け、ピンチプレートはソールプレートに引っ掛かるように設置した。

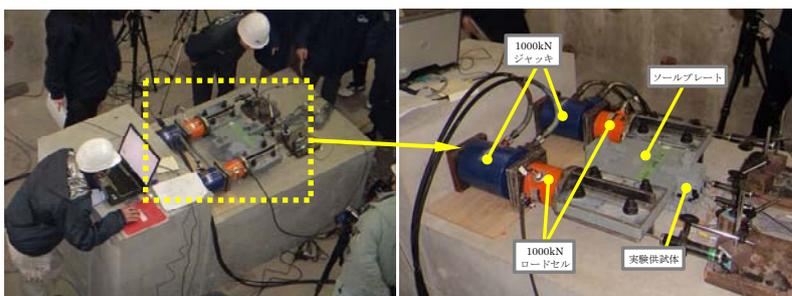
写真-4 水平荷重実験状況 (左：全体像，右：実験供試体)

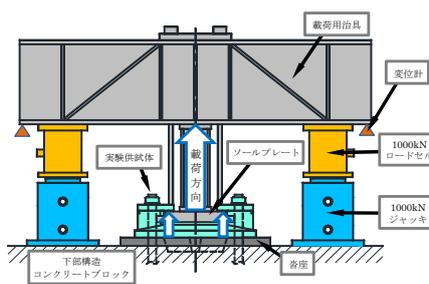
図-4 鉛直荷重実験セットアップ図

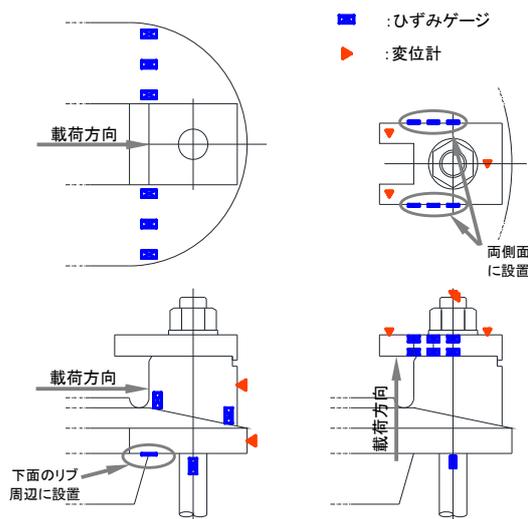
図-5 ひずみゲージ・変位計の設置

(左図：水平荷重用，右図：鉛直荷重用)

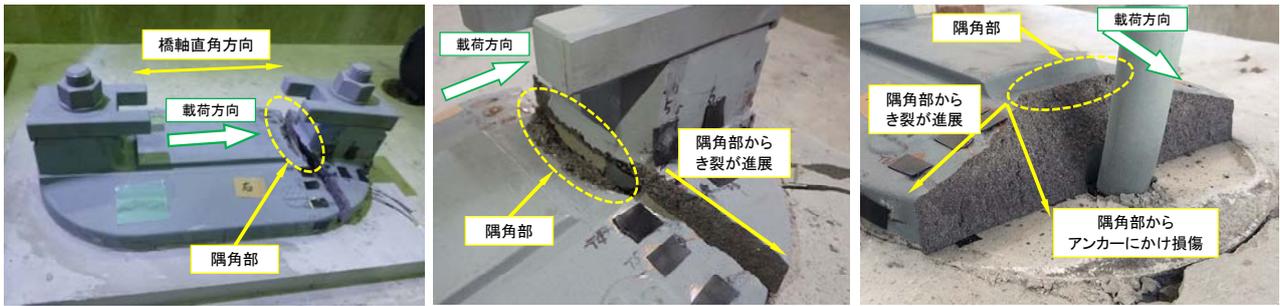
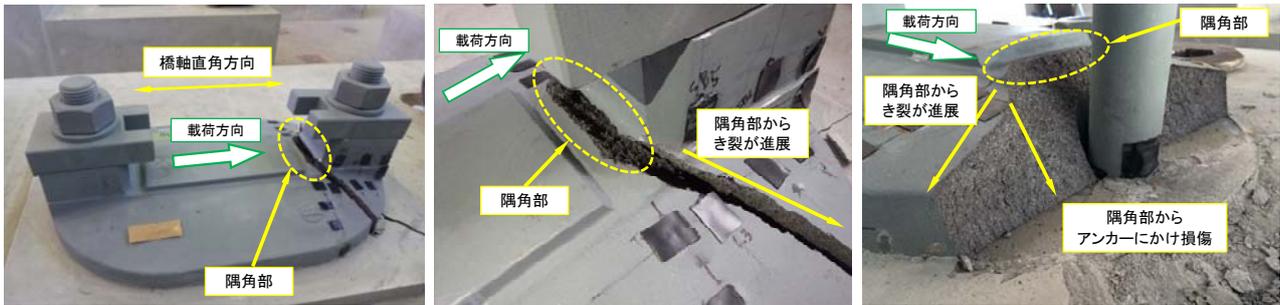
写真6 水平载荷実験後の供試体損傷部(300kN タイプ)

写真7 水平载荷実験後の供試体損傷部(750kN タイプ)

橋軸直角方向に相当する向きへの载荷実験終了後の線支承の状況を写真-6,7, 線支承の平面図に亀裂を図化したものを図-6に示す。300kNと750kNタイプともに、鉛直方向は下沓突起部の隅角部から亀裂が入り始め、下沓下面のアンカーボルト穴に向かって生じた。水平方向は、隅角部から橋軸方向に向かって生じている。亀裂が入り始めた直後に急速に進展し割れるような挙動を示したことから、脆性的な破壊に近い現象が生じたと考えられる。これは、損傷部の下沓に脆性破壊を起こしやすい鋳鉄材料 (FC250) による影響と考えられる。下沓突起部の隅角部が損傷した後は、下沓突起部とアンカーボルトが同時に橋軸直角方向 (支点中心から外側) へ曲げ変形する挙動を示した。なお、载荷方向と反対に位置する下沓突起部の隅角部やアンカーボルトに関しては損傷は見られなかった。

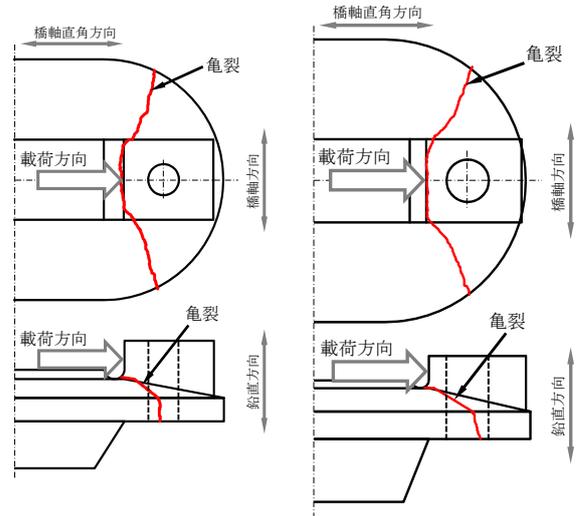
図-6 水平载荷実験後の供試体亀裂図  
(左図: 300kN タイプ, 右図: 750kN タイプ)

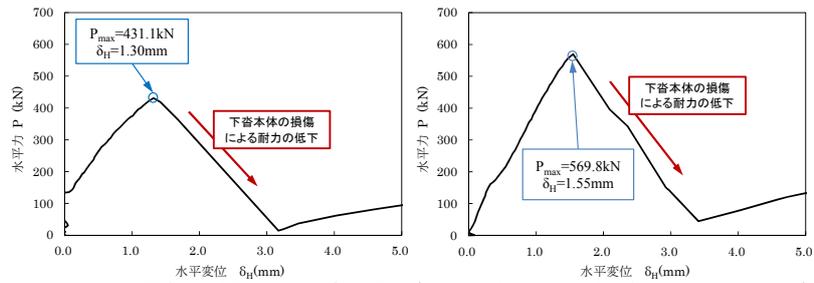
図-7 水平載荷試験 荷重-変位図 (左: 300kN タイプ, 右: 750kN タイプ)

図-7に水平荷重-水平変位, 図-8,9に水平荷重-ひずみの関係を示す。300kNタイプは $P_{max}=431.1kN$ , 750kNタイプは $P_{max}=569.8kN$ に相当する水平荷重に達した直後に荷重の低下し変位の増大が見られる。図-8(a),(b)と図-9(a),(b)に着目すると、 $P_{max}$ に達したと同時に下沓突起部の隅角部の近傍部 (グラフ線番号(2),(3),(5),(7)) において引張ひずみが最も卓越していることから、 $P_{max}$ に達したと同時に下沓突起部の隅角部において亀裂が入り始め、

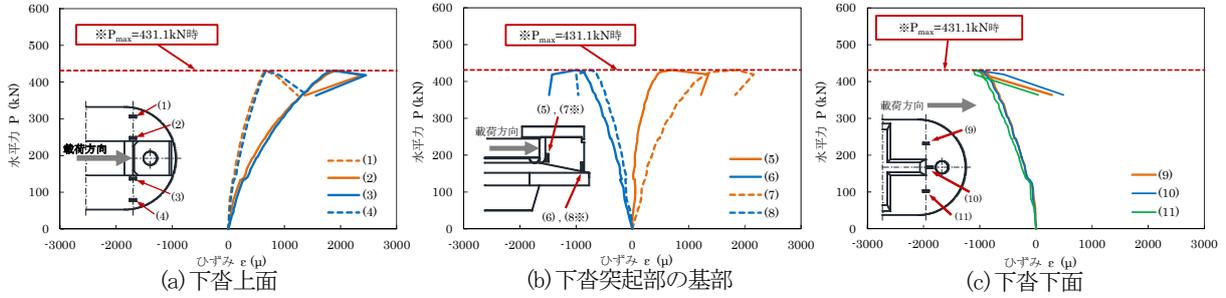
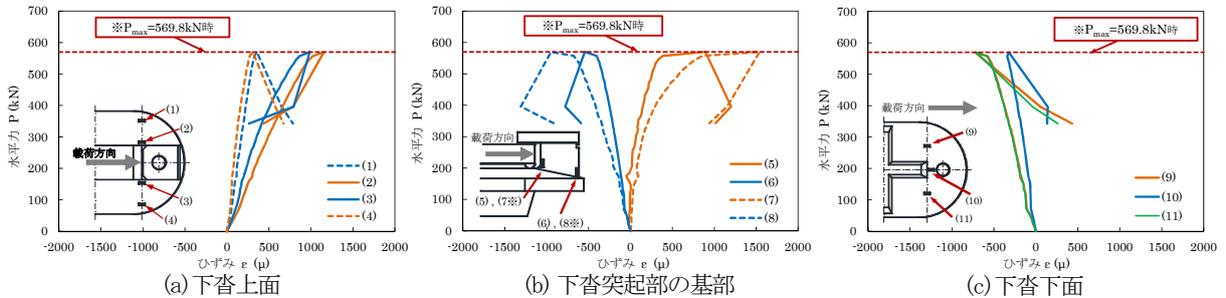
図-8 水平載荷試験 荷重-ひずみ図(300kN タイプ) \*(\*)内に※がある線番号は反対側の位置を示す。

図-9 水平載荷試験 荷重-ひずみ図(750kN タイプ) \*(\*)内に※がある線番号は反対側の位置を示す。

下沓下面のアンカーボルト穴まで急激に損傷したものと考えられる。さらに、図-8(c)と図-9(c)の下沓突起部の隅角部の真下に位置する下沓下面部に着目すると、 $P_{max}$ に達するまで圧縮ひずみが生じていることが分かる。したがって、ひずみ分布の関係から損傷した断面部においては曲げによる影響が支配的となり損傷したものと考えられる。

また、図-8(b)と図-9(b)に示す下沓突起部の基部に位置するひずみにおいても、隅角部近傍 (グラフ線番号(5),(7)) に引張ひずみ、外側に位置する部分 (グラフ線番号(6),(8)) に圧縮ひずみが生じていることから、下沓突起部の基部においても曲げによる損傷が支配的となる可能性が高いと考えられる。

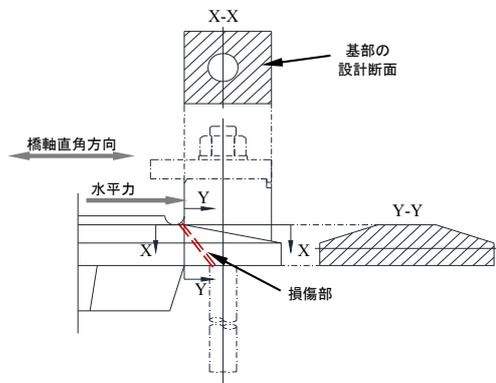
図-10 下咨突起部の設計断面

表-1に、文献14)に規定されている設計法(許容応力度法)を準用して算出した終局耐力( $P'$ )と載荷実験で得られた終局耐力( $P_{max}$ )を示す。ここでの終局耐力の算出方法は、文献14)規定されている応力計算手法(許容応力度法)を用いて、断面に生じる最大応力度がJISに規定されている使用材料の引張強さに達する時の作用力を終局耐力として評価したものである。終局耐力( $P'$ )を算出するために設定する設計断面は、図-10に示す断面(X-X断面)とし、下咨突起部分をX-X断面を固定点とした片持ち梁とみなし、基部の設計断面(X-X断面)に作用する曲げモーメントとせん断力から耐力を算出している。

また、線支承には、図-1,2に示すように、下沓下面に水平力を下部構造に伝達させるリブが設けられている。しかし、アンカーボルトの位置の関係上、下沓突起部の隅角部位置を境にそのリブが途切れた構造となっており、結果的にこの部分においては極端な曲げ剛性の変化が生じている。表-2に示すように、実験供試体のX-Xと損傷が確認された近傍部のY-Y断面部との断面二次モーメントの比較を行なった結果、Y-Y断面部の方が小さい傾向を示している。

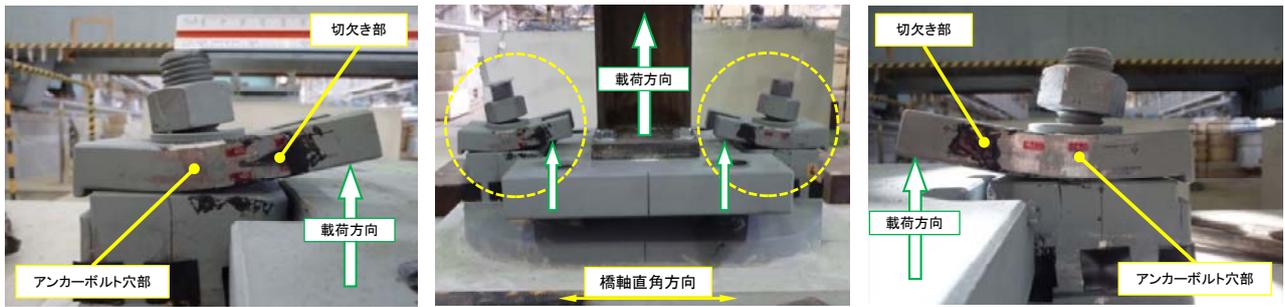
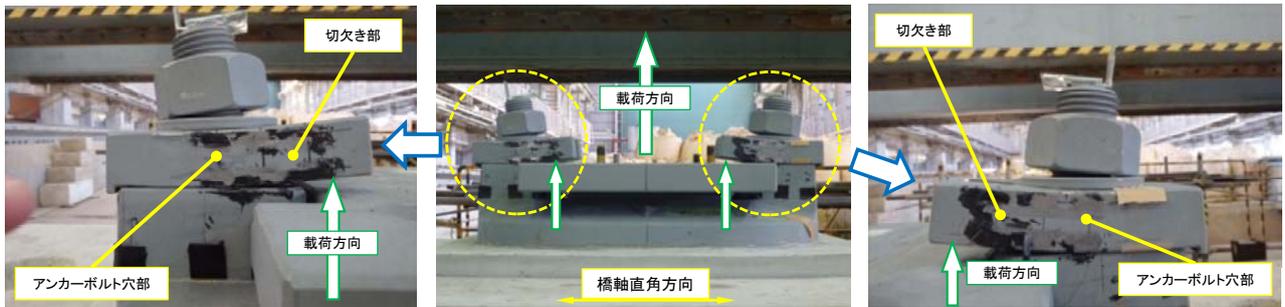
写真8 鉛直載荷実験後の供試体の損傷部(300kN タイプ)

写真9 鉛直載荷実験後の供試体の損傷部(750kN タイプ)

鉛直上向きへの載荷実験終了後の線支承の状況を写真-8,9に示す。300kN、750kNタイプともに、ピンチプレートのアンカーボルト穴部の断面部を支点とし切欠き部にかけて鉛直上向き方向に曲げ上がる挙動を示した。アンカーボルトは、ピンチプレートの曲げ上がる変形により、同様に曲げと引張に相当する反力を受けている。

載荷初期においては、ピンチプレートのみに変形が生じていたが、荷重を載荷していくにつれピンチプレートとともにアンカーボルトが鉛直上向き方向に引張られながら橋軸直角方向(支承中心に対し外側方向)へ曲がる挙動を示した。また、ピンチプレートの切欠き部や下沓

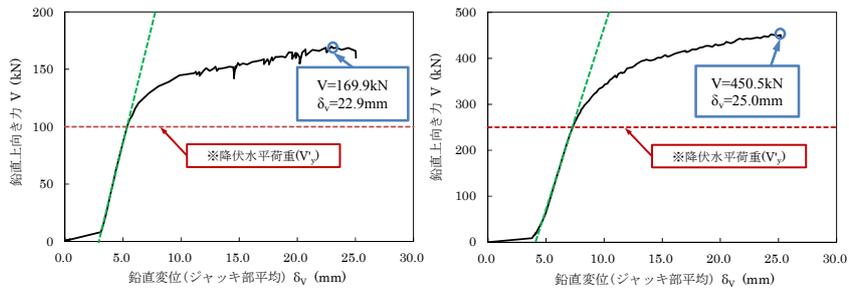
図-11 鉛直載荷試験荷重－変位図（左：300kNタイプ，右：750kNタイプ）

300kNタイプは鉛直上向き力 $V=120\text{kN}$ 、750kNタイプは鉛直上向き力 $V=250\text{kN}$ 程度まで荷重を載荷した後から、鉛直剛性が小さくなる挙動を示した。剛性が低下した後、荷重が急激に落ち込むような挙動は示さず、変位の増加に合わせ荷重も漸増する傾向を示している。実験終了時(変位が $25\text{mm}$ に達した時点)の鉛直上向き荷重は、300kNタイプでは $V=166.0\text{kN}$ 、750kNタイプは $V=450.5\text{kN}$ であった。

度）を準用し算出された降伏鉛直上向き力 ( $V_{y1}$ ) と実験より得られた降伏鉛直上向き力 ( $V_y$ ) を示す。図-11に示す荷重-変位曲線より、 $V_y$  は鉛直剛性が低下し始める時の鉛直上向き力としている。 $V_{y1}$  は前述の終局耐力 (P) と同様な手法を用いて算出した。終局耐力 ( $V_{y1}$ ) を算出するために設定する設計断面は、図-14)に示すY3-Y3断面とし、ピンチプレートをY3-Y3断面を固定点とした片持ち梁とみなし、Y3-Y3断面に作用する曲げモーメントとせん断力から耐力を算出している。300kNタイプ、750kNタイプともに、 $V_y$  は  $V_{y1}$  の3倍程度大きくなる傾向を示すことから、終局耐力 ( $V_{y1}$ ) が過小に評価されている。また、文献14)で降伏鉛直上向き力 ( $V_{y1}$ ) が決定されている断面（Y3-Y3断面）は、写真-8,9)に示す載荷実験でも損傷が確認されているが、前述の損傷メカニズムから、アンカーボルトが降伏ひずみに達したことによる鉛直剛性低下の要因が考えられるため、アンカーボルトについても同様に検証を行った。

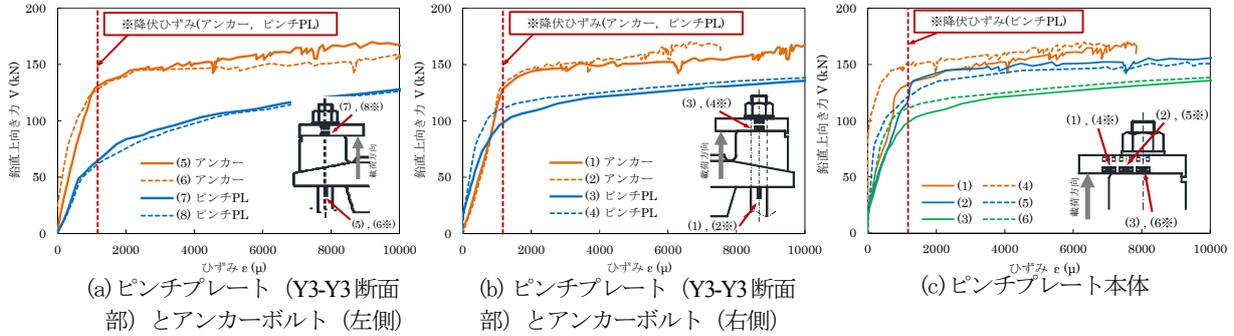
図-12 鉛直載荷試験荷重－ひずみ図(300kNタイプ) \*()内に※がある線番号は反対側の位置を示す。

300kNタイプにおいては、図-12(a),(b)に示すピンチプレート(Y3-Y3断面部)とアンカーボルト本体の荷重-ひずみ分布に着目すると、ピンチプレート(Y3-Y3断面部)が先に引張降伏ひずみに達し、後にアンカーボルト本体が引張降伏ひずみに達する傾向を示した。図-12(c)のピンチプレート本体(Y1-Y1、Y2-Y2、Y3-Y3断面部)の断面部に着目した荷重-ひずみ分布によると、Y3-Y3断面部が先に降伏引張ひずみに達し、後にY2-Y2、Y1-Y1断面部の順番に引張降伏ひずみに達する傾向を示している。 $V=120\text{kN}$ 付近において鉛直剛性が低下した要因については、アンカーボルト本体とピンチプレートのY2-Y2断面部が引張降伏ひずみに達し剛性が低下したことによるものと考えられる。

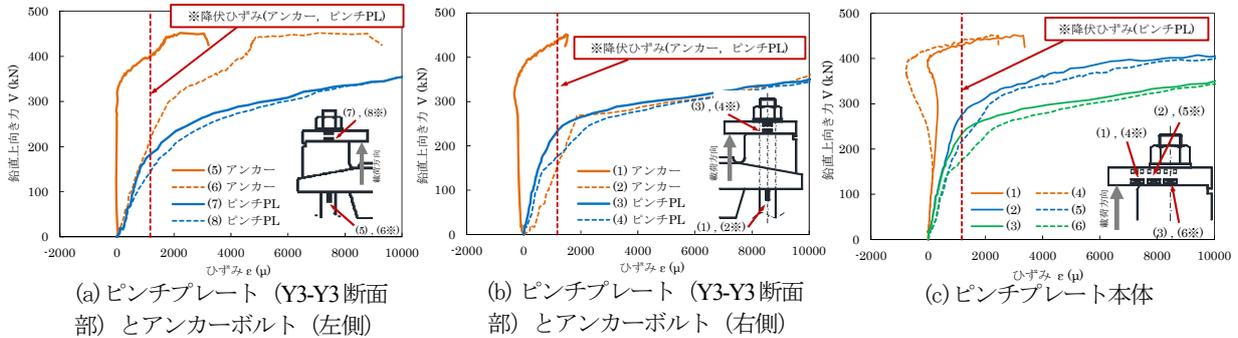
図-13 鉛直載荷試験荷重－ひずみ図(750kNタイプ) \*()内に※がある線番号は反対側の位置を示す。

と、ピンチプレート（Y3-Y3断面部）が鉛直上向き力  $V=150\text{kN}$  に達した時点で引張降伏ひずみに達する傾向を示した。アンカーボルトに関しては、300kNタイプとは同様な傾向を示さず曲げに近い挙動を示している。その要因としては、供試体設置時の調整の影響により、ひずみゲージが図-5に示す位置に設置されていないと考えられる。しかし、アンカーボルトの一部においても、載荷荷重が  $V_{\text{max}}$  に至るまでに引張降伏ひずみに達するほどの影響を受けていること、また、写真-9に示すように、300kNタイプと同様な損傷傾向が見られることから、鉛直剛性の低下に起因するものと考えられる。図-13(c)のピンチプレート本体（Y1-Y1, Y2-Y2, Y3-Y3断面部）の荷重－ひずみ分布に着目すると、Y3-Y3断面部が約150kN付近で先に引張降伏ひずみに達し、Y2-Y2断面部は約  $V=200\text{kN}$  に達した時に引張降伏ひずみに達していることから、 $V=250\text{kN}$  付近において鉛直剛性が低下した要因と考えられる。

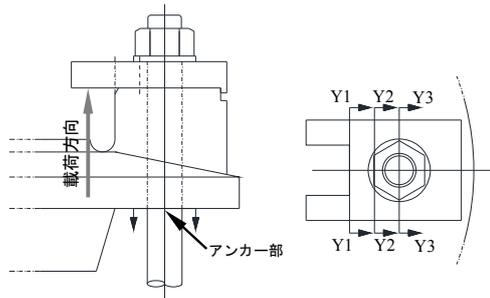
図-14 ピンチプレートとアンカーボルトの設計断面位置

図-11に鉛直上向き荷重-変位の関係を、図-12,13に鉛直上向き荷重-ひずみの関係を示す。また、文献14)によるピンチプレートとアンカーボルトの設計断面位置を図-14に示す。
