# 3次元混相流解析による 一部径間が流出した道路橋の津波被害再現解析

東北津波により流出した径間と流出しなかった径間があった国道45号歌津大橋の津波被害再現解析を実施した。沿岸部の津波を非線形長波理論に基づく平面2次元の差分法を用いた津波伝播解析で計算し、さらに橋梁周辺はOpenFOAMによる3次元津波解析（気体・流体の混相流解析）で再現した。3次元津波解析で算出された上部構造の各点に作用する時々刻々の圧力による津波荷重を上部構造断面モデルに載荷する時刻歴解析を実施し、各支承反力の時刻歴を算出した。反力と支承の破断耐力を比較したところ、流出した区間では海側の支承から破断する一方、流出しなかった区間では支承は破断しないことが示唆され、実被害と整合する結果が得られた。

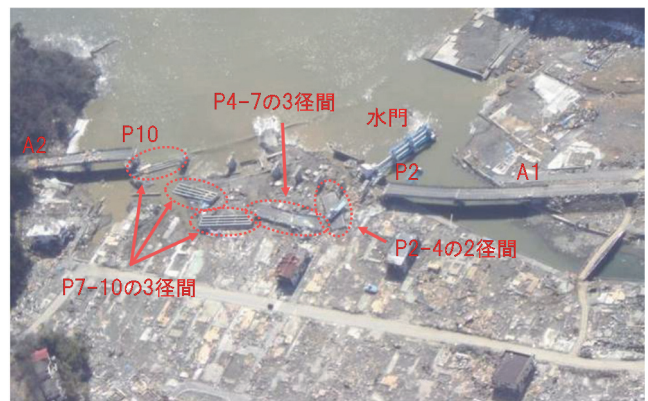
図-1 歌津大橋の被災状況（2011.3.19 東北地方整備局撮影）

以上のような背景から、本稿では、全12径間のうち8径間が流出した国道45号歌津大橋（図-1）を対象に、東北津波の再現解析を行い、道路橋に作用した津波の推定結果を検証した上で、上部構造の流出に影響の大きい要因を検討した結果を報告する。

図-6は3次元津波解析で代表地点の津波の水位・流速を再現した結果を比較したものである。代表地点は図-4のように上部構造を4区間に分け，区間ごとに1地点ずつ選定した。区間は被災状況（図-1）をもとに起点側から2径間（区間①，流出せず），5径間（区間②，流出），3径間（区間③，流出），2径間（区間④，流出せず）としている。この図から，水位の時間変化には区間による違いがない一方で，流速には区間による違いが見られることがわかる。

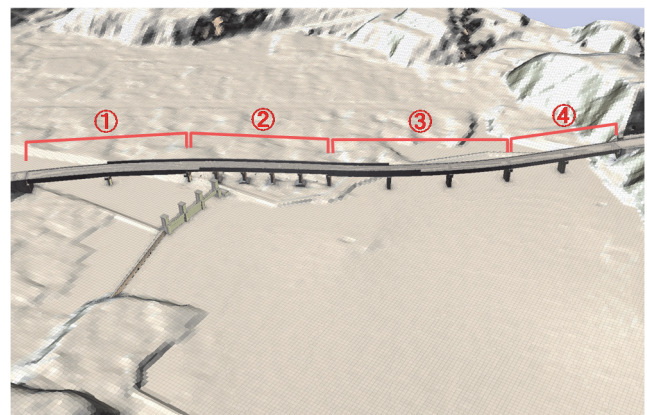
図-4 3次元モデル図（橋周辺部）

浸水域とその近傍は国土地理院が被災後に計測した2mメッシュ標高データを，それ以外は同じく国土地理院の数値地図50mメッシュ（標高）をもとに地形データを作成しているが，水門，トンネルなど標高データに現れない施設等も津波特性に影響する可能性があるためモデルに追加している（図-4）。

次に、架橋位置の津波の特性および津波作用力を高精度で推定するために、道路橋とその周辺の地形の3次元モデルを作成し、平面2次元の津波伝播解析で得られた津波特性をその境界から入射する3次元津波解析（気体・流体の混相流解析）<sup>10)</sup>を実施した。主な解析条件を表-1に示す。3次元モデルの領域を図-3に、モデル化した橋と周辺地形を図-4に示す。
