# 推進工法による液状化対策地下水位低下工法の実験検証

**Key Words :** *liquefaction, liquefaction countermeasure, groundwater drawdown method, jacking method, demonstration experiment*

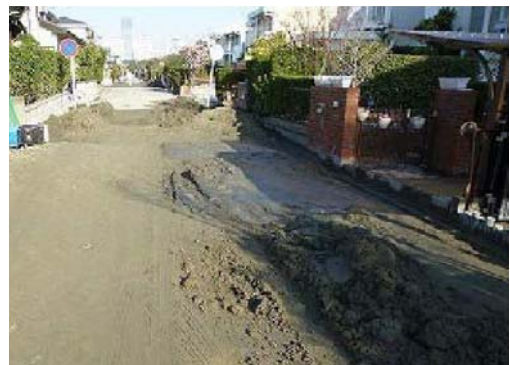
写真-1 美浜区磯辺 8 丁目の被害状況

千葉市美浜区では、東北地方太平洋沖地震により写真-1 に示すように液状化が発生し、甚大な宅地被害を受けた。千葉市では液状化対策推進委員会を設置し、美浜区磯辺 4 丁目をモデル地区と設定して実証実験を行い、地下水位低下工法が適しているとの結論<sup>1)</sup>を得た。しかし、開削工法による暗渠の地下水位低下工法は、潮来市・神栖市で実際に施工されているが、現地施工において開削に伴う地盤変状等の問題<sup>2)</sup>が生じている。そこで、筆者らは道路下に推進工法により透水性パイプ(φ300mm)を設置する新たな地下水位低下工法を開発し、図-1 の磯辺 4 丁目中磯辺公園で平成 26 年 10 月 14 日～平成 27 年 7 月 31 日にかけて実験・解析を行った。

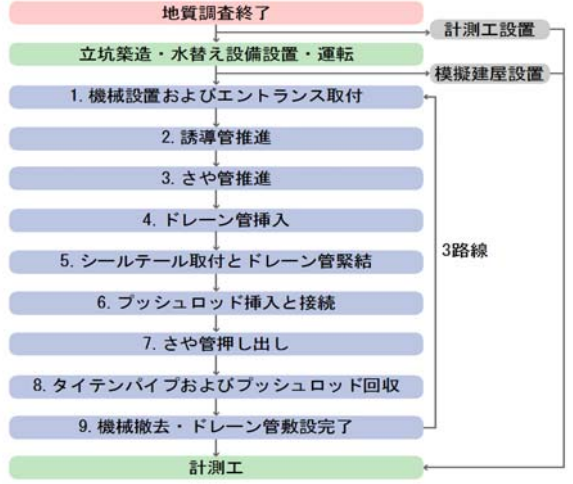
図-15 施工概要図

写真-2 に示す実験場における推進工法による暗渠管設置の施工概要を図-15 に示す。

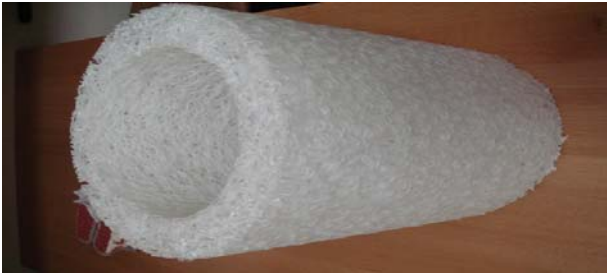
写真-3 推進暗渠管 (MP ドレーン)

推進工法を用いて地中に暗渠管を設置するが、暗渠管のドレーン材料は写真-3、写真-4 のような形状で、その諸元は表-2 のようになる。

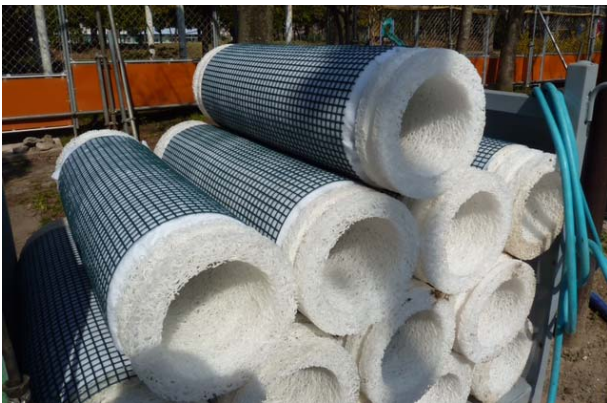
写真-4 推進暗渠管 (挿入前, MP ドレーンに透水シート, ジオテキスタイルを巻いた状況)

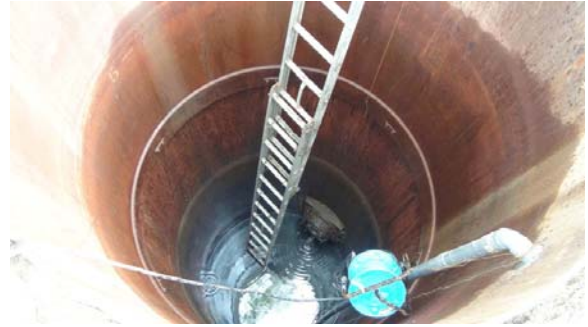
写真-5 立坑の設置状況

当該地で実証実験を行った地下水位低下工法は、写真-5 の立坑から推進工法により写真-6 の透水管を地中に埋設し、透水管から排出された地下水を立坑から汲みだすことで周辺の地下水位を低下させるものである。立坑の直径及び種類を表-3 に、立坑の中心間距離を表-4 に示す。

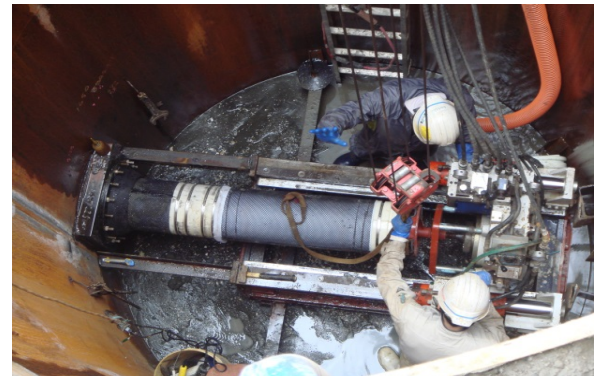
写真-6 推進管の施工状況

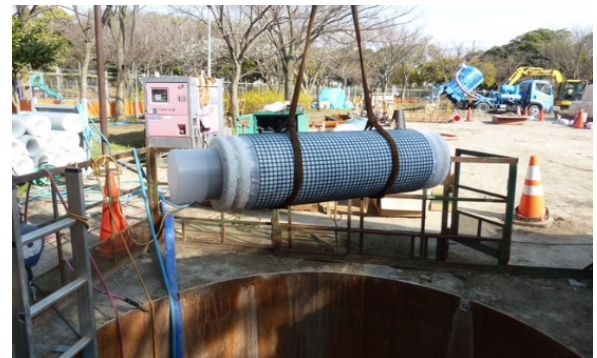
写真-7 推進工の施工状況

推進工法の施工は、写真-7 に示すように径 φ300mm の暗渠管天端を深度 TP-1.655m に設定し、北側暗渠延長が約 20m の 2 路線、南側暗渠延長が約 40m の 1 路線である。推進工の施工手順は、図-16 のようになる。写真-8 は推進工法による地下水位の排水状況である。

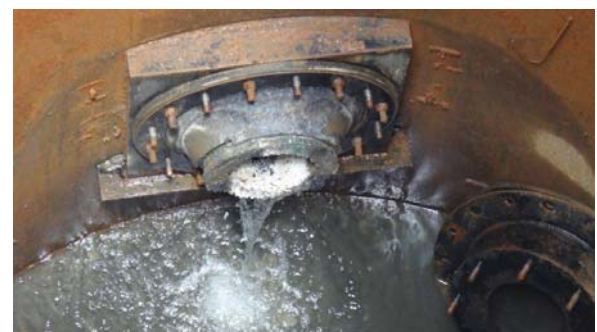
写真-8 推進工法による地下水位の排水状況

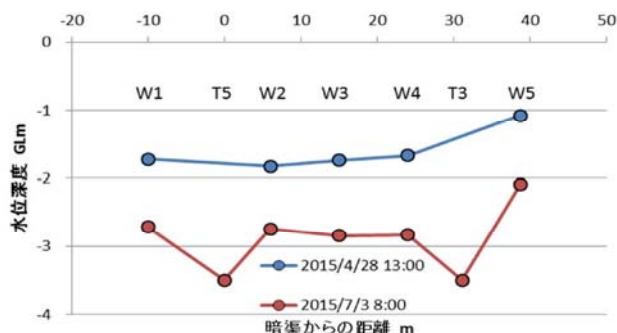
(b) 排水ポンプを3.5mにした場合  
図-19(2) 水位の横断形状(南北方向)

排水ポンプの位置を深度 3.5m に引き上げても、暗渠と暗渠に挟まれた区間の地下水位は、図-19(2)に示すように深度 2.74~2.84m で暗渠の排水効果が十分認められる。また、暗渠南側に位置する W5 には明確な水位低下が見られない。

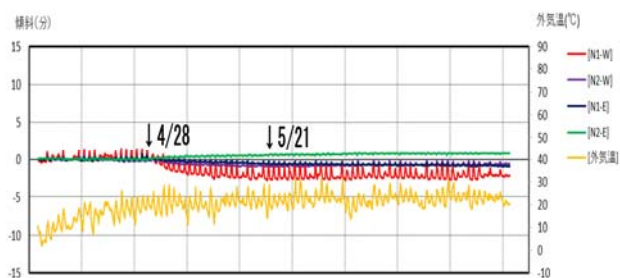
(a) 北側

(b) 南側

図-26 傾斜計測定結果

地下水位の低下に伴う模擬建屋の傾きを把握する目的で図-25のように傾斜計を設置した。結果としては、T1→T5とT3→T4路線を同時に排水を開始した4/28以降に南向きの傾斜が認められた。傾きの最大は図-26に示すようにS1-W(南側建屋の西側)で、3/1,000である。ただし、ポンプ位置を変更した5/21以降はその傾斜量に変化はなかった。

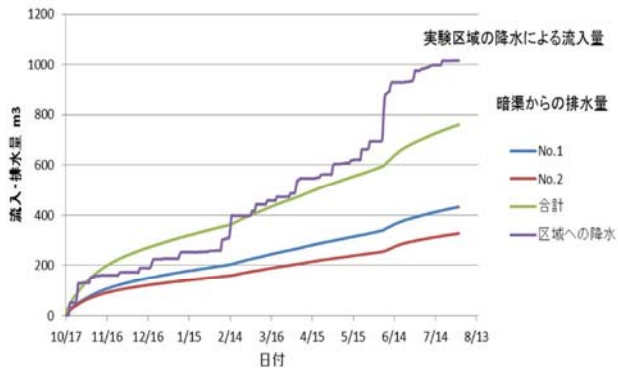
(a) 中磯辺公園

(b) 中磯辺第一公園

図-28 暗渠からの排水量

ここで、中磯辺公園の実験で、中央部の水位観測孔が深度3m以下を示す時の排水量を累積し、図-28に示すように同じ期間に対応する中磯辺第一公園での排水量を比較した。

周囲に矢板のない中磯辺公園では1,500m<sup>3</sup>程度の排水量であるのに対し、矢板のある中磯辺第一公園で250m<sup>3</sup>程度と、周囲に矢板のあるなしで約6倍程度の差がある。
