# 東北地方太平洋沖地震を受けた構造形式が異なるRCラーメン高架橋の被害分析

## STUDY ON DAMAGE CAUSED TO RC VIADUCTS OF DIFFERENT FORM BY THE 2011 OFF THE PACIFIC COAST OF TOHOKU EARTHQUAKE

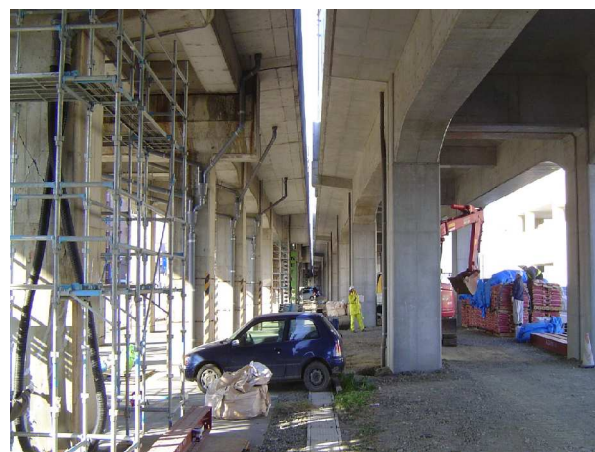
図-1 対象とするRCラーメン高架橋

今回対象とする構造物は、図-1に示す東北新幹線と東北本線のRCラーメン高架橋である。これらの高架橋は隣接して構築されており、地上部を走る東北本線の脇に新幹線高架橋が建設され、その後東北本線が道路との連続立体交差化を目的として高架化されたものである。それぞれの高架橋の概要を以下に示す。なお、どちらの高

旧耐震基準で設計された東北新幹線のRC高架橋は、構造物の長さ方向に3径間あるいは4径間の2線2柱式の複線ビームスラブ式ラーメン高架橋である。いずれの高架橋も構造物の高さ方向に1層の構造であり、各高架橋は単純桁で隣接する高架橋に接続されている。基礎形式は打込み杭による群杭基礎となっている。フーチング上面からスラブ上面までの高架橋の高さは、7.4～10.0m程度である。

新耐震基準で設計された東北本線のRC高架橋は、構造物の長さ方向に3径間あるいは4径間の2線2柱式のビームスラブ式ラーメン高架橋である。いずれの高架橋も構造物の高さ方向に1層の構造であり、各高架橋の端部柱が隣接する高架橋柱と基礎を共有する背割り式構造となっている。本高架橋は、地中梁のない1柱1杭式となっており、杭と柱は根巻鋼管により接続されている。また、柱の上端および根巻鋼管上端から2Dの範囲には、耐震性能の向上を目的として軸方向鉄筋に内接する様にスパイラル鉄筋を配置している。基礎形式は、先端強化型場所打ち杭を採用している。フーチング上面からスラブ上面までの高架橋の高さは、6.6m～7.9m程度である。

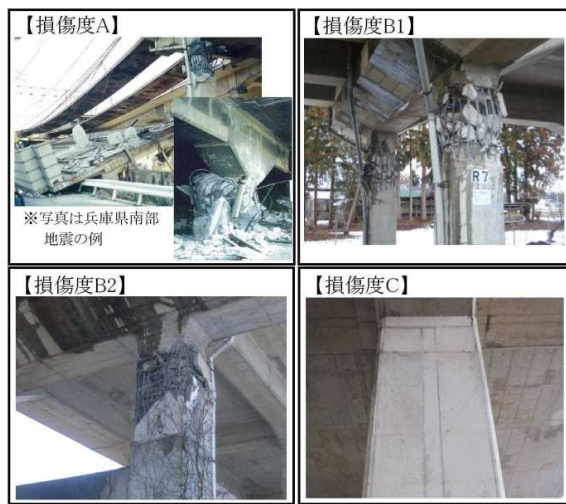
図-3 損傷度の判定区分の例

分析の対象としたRCラーメン高架橋の損傷度は、現地での目視調査と写真により判定した。判定は、損傷度のほか、損傷部位や損傷の発生している方向、損傷の伸展過程などについて着目し、各高架橋のブロックの柱ごとに判定を行った。損傷度の大きなものから、損傷度A、B、Cと分類した<sup>7)</sup>。表-1に損傷度の判定区分を、図-3に判定区分の例を示す。損傷度の判定区分については、損傷の大きい順にA、B1、B2、Cとした。損傷度Aは部材の破壊により構造物が崩壊するような状態であるが、2011年の東北地方太平洋沖地震において、東北新幹線では損傷度Aと判定された高架橋は発生していない<sup>1)</sup>。損傷度B1とB2は、比較的損傷が大きく、曲げによる損傷としては、主にかぶりコンクリートの広範囲な剥離・剥落、軸方向鉄筋が降伏して部材の外側に曲がることによ

る変形、軸方向鉄筋の変形により押し出されることによる帯鉄筋の変形などがみられる。なお、B1は、コアコンクリートの損傷が著しく、軌道沈下が発生し柱部材が曲げにより大きく損傷している状態であり、B2は、コアコンクリートが比較的健全で、軸力を保持し軌道沈下がみられない状態である。損傷度Cは、比較的損傷が軽微であり、曲げによる損傷としては、軽微な残留ひび割れやかぶりコンクリートの剥離・剥落が生じた状態である。

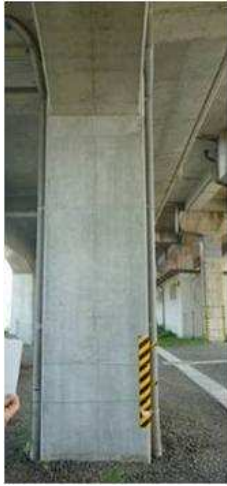
図-5 新耐震基準で設計されたRC高架橋柱の損傷状況例

図-5に新耐震基準で設計されたRC高架橋の損傷状況の一例を示す。これらの柱の損傷は主に水平方向のひび割れであった。ひび割れ幅は柱上端から1D程度の範囲において0.2mm程度、それより下部で0.1mm程度以下であった。また、かぶりコンクリートの一部に軽微な剥落が見られた。そのため、損傷度はCであると判定した。図-6に対象高架橋のひび割れ展開図の一例を示す。構造物の応答方向に着目すると、ひび割れは全周に発生し、線路方向、線路直角方向の損傷状況に優位な差は見られない。また、端部柱、中間柱についても同程度の損傷状況となっていることがわかる。

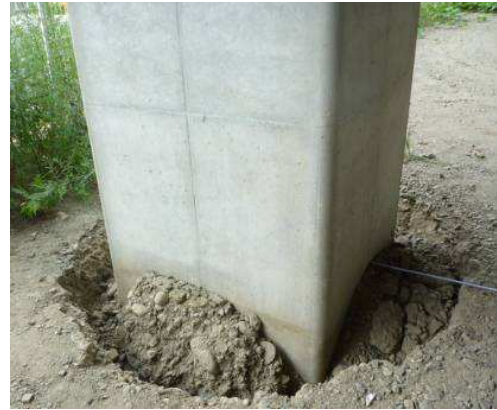
図-7 新耐震基準で設計されたRC高架橋周辺地盤の陥没状

柱周辺の地盤には、図-7に示すような円形状の陥没が

確認された。陥没した地盤は埋め戻し土であり、自立性のある土質であることから、柱の地震時の応答により柱周囲の地盤を押し込み、地表面付近の陥没が生じたものと考えられる。陥没の大きさは位置によってばらつきはあるものの、柱の全周にわたっておおむね均等に発生している状況であった。

表-3より、全ての柱の応答変位は線路方向、線路直角方向について「 $\delta y \leq \delta \leq \delta n$ ,  $-\delta n \leq \delta \leq -\delta y$ 」ということや、全ての柱周辺の地盤が柱全周にわたって陥没していたことから、端部柱、中間柱が同様に変形する「橋軸変形モード」、「橋軸直交変形モード」が卓越したものと考えられる。
