2016年熊本地震の震源近傍の被害調査と 震源のモデル化

2016年熊本地震では2日間の間に震度7の地震が2度発生するという特徴的な地震であった。地震の活動域は熊本県熊本地方から阿蘇地域、そして大分県別府地域に広範囲に拡大した。最初の震度7の地震(Mj6.5)は日奈久断層、二番目の地震(Mj7.3)は布田川断層が起震断層と考えられ、ほぼ従来指摘されていた活断層に沿って地表変位が確認された。震源近傍では強震動と断層変位に伴う地盤変形に起因すると考えられる構造物の被害を確認した。またMj7.3の地震を対象に経験的グリーン関数法を用いたフォワードモデリングにより震源モデルの構築を試みた。

DAMAGE INVESTIGATION AND SOURCE CHARACTERIZATION OF THE 2016 KUMAMOTO EARTHQUAKE

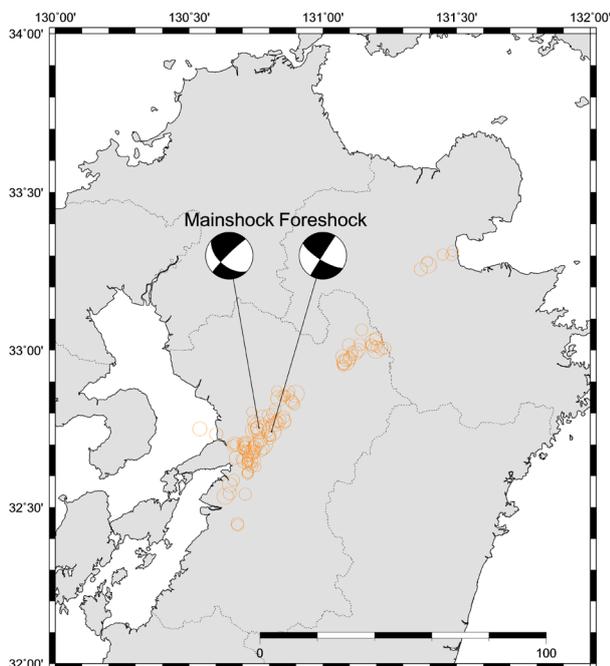
図-1に2016年熊本地震および平成28年8月31日までに震度4以上が観測された余震の震央分布を示す。当初熊本地方で発生した地震活動は布田川断層の走向方向に沿って徐々に東側に進み、大分県の別府-万年山断層帯まで拡大している。表-1に本震の概要を示す。

図-1 2016年熊本地震の本震および前震の震央とメカニズム解、および2016年8月31日までに発生した震度4以上の地震の震央分布

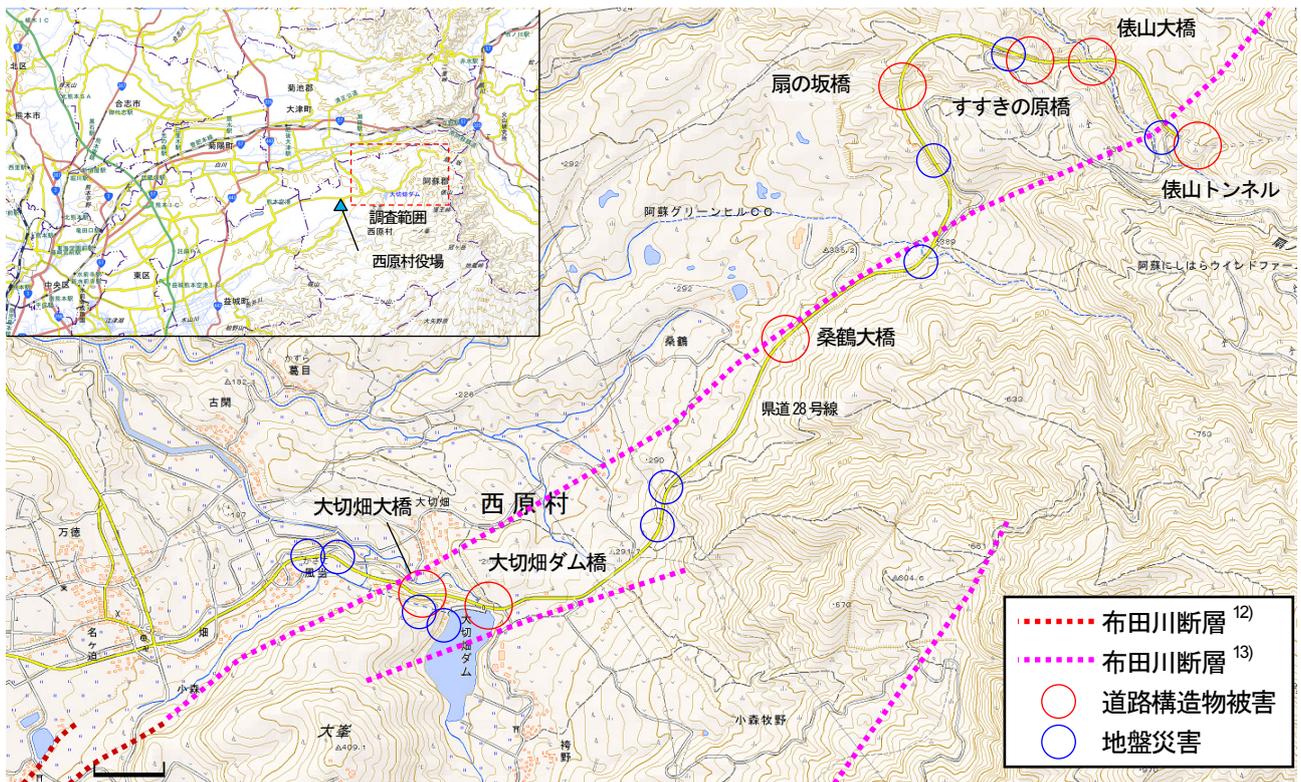
図-2 熊本県西原村内の県道 28 号と布田川断層との位置関係、および被害地点（国土地理院の電子地形図・電子国土 web を加筆修正）

県道28号線は、熊本市西区小島下町と阿蘇郡高森町を結ぶ主要地方道である。このうち、西原村内では布田川断層に沿うように位置しており、沿線の道路橋梁、道路トンネル等の道路構造物や道路盛土、斜面、アースダム等に地震動と地盤変位によると考えられる被害が生じた。本報告では、紙面の関係上、道路橋梁4橋の代表的な被害について報告する。図-2に県道28号線と布田川断層¹²⁾¹³⁾の位置関係、および被害箇所を示す。また、表-2に対象とした道路橋梁の諸元を示す。

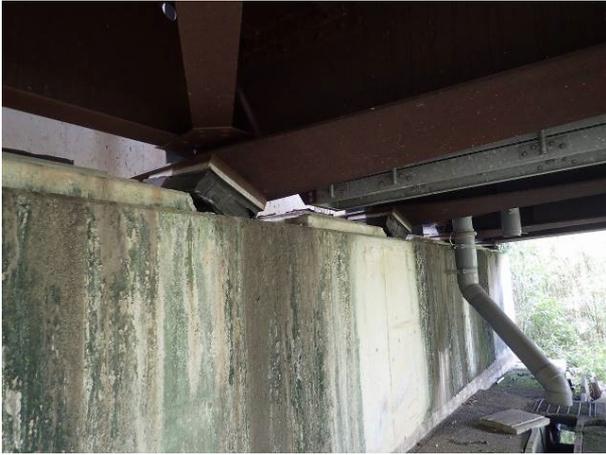
大切畑大橋は橋長265mの5径間連続鈹桁橋であり、平面的には北側にやや膨らんだ緩やかな曲線形状をしている。橋桁が全体的に橋軸直交方向（北方向）に移動した。支承にはゴム支承が使用されているが、両端とも支承は上部もしくは下部で破断し、橋桁が台座から落下していたが、橋軸直交方向への変位は橋台と橋桁との間に設置された落橋防止ケーブル（片側10本の計20本のうち西端の1本のみ破断）によって抑制されていた。落橋防止ケーブルは橋桁の橋軸方向の変位抑制を目的としているが、橋軸直交方向の変位制御にも寄与したと考えられる。

写真-1 大切畑大橋西端の被害状況。橋桁の橋軸直交方向への移動と支承からの落下、ゴム支承の破断等の被害が見られる (32°50'33"N, 130°55'38"E)

両端とも橋桁は橋台に衝突しているが、特に東端の程度が激しい。P2橋脚（西から2本目）の基部には、橋軸直交方向の曲げひび割れが生じていたことから¹⁴⁾、地震動により橋梁には橋軸直交方向の力が作用したと考えられる。なお、大切畑大橋の南側斜面には大規模崩壊が生じているが、橋梁被害との関係は不明である。写真-1、写真-2に大切畑大橋の両端の橋台および支承の被害状況を示す。

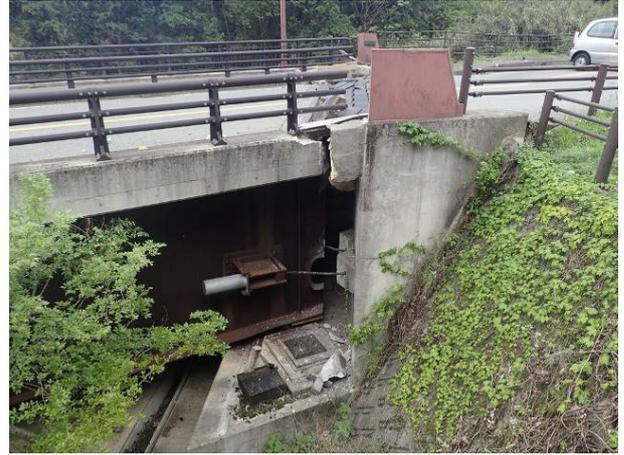
写真-2 大切畑大橋東端の被害状況。橋桁の橋台への衝突、橋軸直交方向への移動と支承からの落下、ゴム支承の破断等の被害が見られる (32°50'32"N, 130°55'47"E)

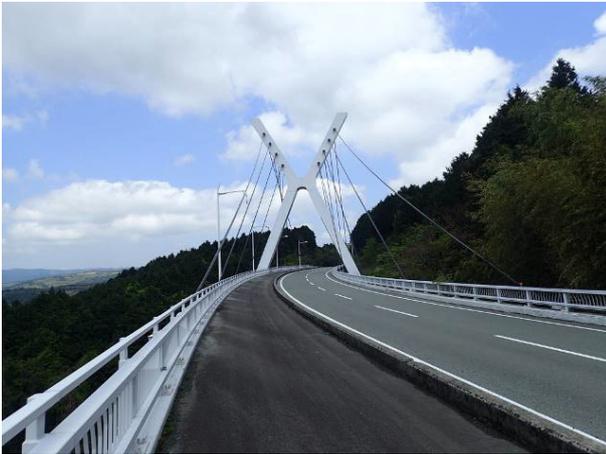
桑鶴大橋は橋長160mの2径間斜張橋であり、大切畑大橋と同様に平面的には北西方向に膨らんだ曲線形状をしている（写真-3）。大切畑大橋と同様に橋桁が橋軸直交方向（北西方向）に移動していた。橋桁が北西方向に移動したことにより、当初均等であった主塔と橋桁との間隔は北西方向が狭く、南東方向は広がっている。北西方向の照明柱はケーブルに接触した痕跡が見られた。橋桁が北西方向に移動によりケーブルがと照明柱が近接し、さらに地震時にケーブルが大きく揺れたことが想定される。支承部の被害は南西端と北東端では異なる。南西端は橋桁が橋軸方向に引っ張られており、橋台と橋桁を連結する部材が引き抜かれている。一方、北東端では橋桁が橋台に激しく衝突し、その後橋桁は北西方向に移動したと考えられ、最終的にはRC製の横方向移動制限装置（ストッパー）に衝突して停止している。そのため、支承の被害も甚大で、北東端に設置されたピン支承は大きな被害を受けている。主塔と橋桁の固定部にもボルトの破断といった被害が見られた。吉見らは桑鶴大橋の下には右横ずれのセンスを持つ地表断層を確認しており、橋台と主塔との間に変位が生じた可能性を指摘している

写真-3 南西方向から見た桑鶴大橋の全景。橋桁は写真左方向に大きく変位 (32°51'04"N, 130°56'43"E)

写真-3に南西方向から見た桑鶴大橋の全景を、写真-4に北東端の橋台および支承の被害状況を示す。

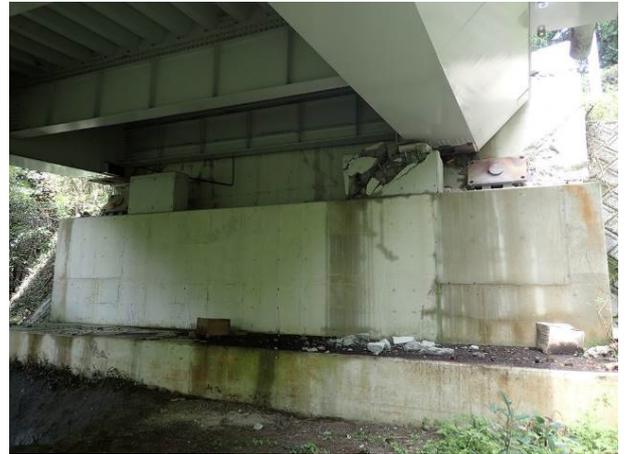
写真-4 桑鶴大橋北東端の被害状況。橋桁の橋台への衝突と軸直交方向への変位等の被害が見られる (32°51'07"N, 130°56'48"E)

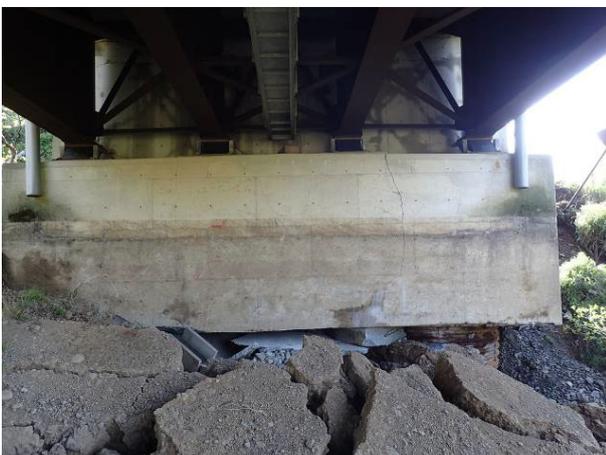
西端では、橋台背面の土砂は大きく崩落し、橋台背面が現れている。橋台と橋桁は激しく衝突した痕跡が見られ、ゴム支承には残留変形が残っている。橋台前面の地盤は陥没し、基礎（深礎杭）の頭部が露出するとともに、橋台には鉛直方向のひび割れが見られる。

写真-5 俵山大橋西端の橋台の被害状況。橋台全面の地盤は崩落し、基礎頭部が露出 (32°51'48"N, 130°57'47"E)

両端の橋台の被害から、橋桁は震動によって橋台に衝突したのではなく、両方の橋台が谷側に移動し、橋桁自体が圧縮されたと考えられる。この仮定は、橋桁自体が座屈していることから妥当と考えられる。

吉見らは俵山大橋の下に南西方向から北東方向に浅い角度で交差する右横ずれのセンスの地表断層を確認しており、断層変位により両端の橋台が谷側に移動したことを指摘している¹⁵⁾¹⁶⁾。

写真-5に俵山大橋西端の被害状況、写真-6に鋼製橋桁の座屈被害状況を示す。

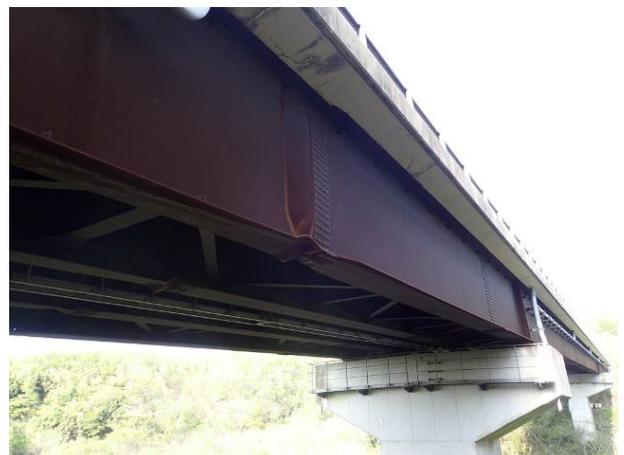
写真-6 俵山大橋の鋼製桁の座屈被害状況 (32°51'46"N, 130°57'37"E)

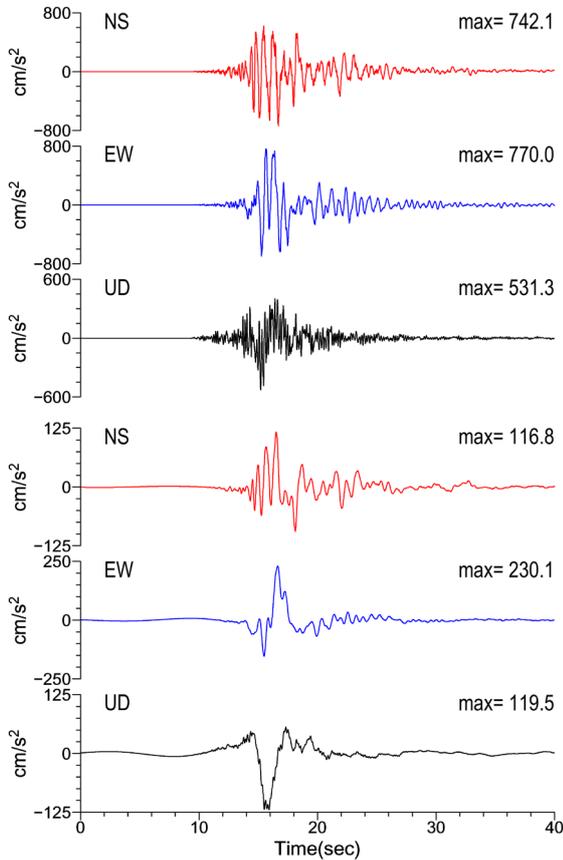
図-3 熊本県西原村役場で観測された本震地震動の時刻歴波形

県道28号線沿いに位置する西原村役場には熊本県の震度計が設置されており、本震と前震の地震動が記録されている⁷⁾。図-3、図-4に本震の時刻歴波形と加速度応答スペクトル ($\tau=0.05$) を示す。速度の時刻歴波形は加速度時刻歴に0.1~10.0Hzのバンドパスフィルターを作用させ、フーリエ積分により算出した。

最大加速度は770 cm/s^2 であり、近年発生した内陸地殻内地震での地震動に比べると極めて大きいものではないが、最大速度は230 cm/s に達している。また、速度波形には速度波形には3秒程度の卓越が確認される。

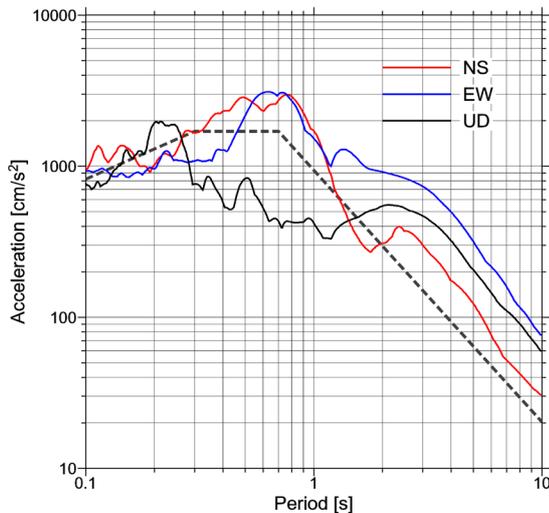
図-4 熊本県西原村で観測された本震地震動の加速度応答スペクトル (減衰定数 5%) と設計応答スペクトル

図-4には道路橋示方書・同解説V耐震設計編¹⁷⁾に規定されたタイプ2地震を想定したレベル2地震動の設計応答スペクトルを破線で示す。設計応答スペクトルは地域別補正係数 $c_z=0.85$ が考慮されている。本震記録の応答スペクトルはほぼ全ての周期帯において設計応答スペクトルを上回っている。そのため、被害を受けた橋梁には、設計レベルを超えた地震荷重が作用したと推測される。

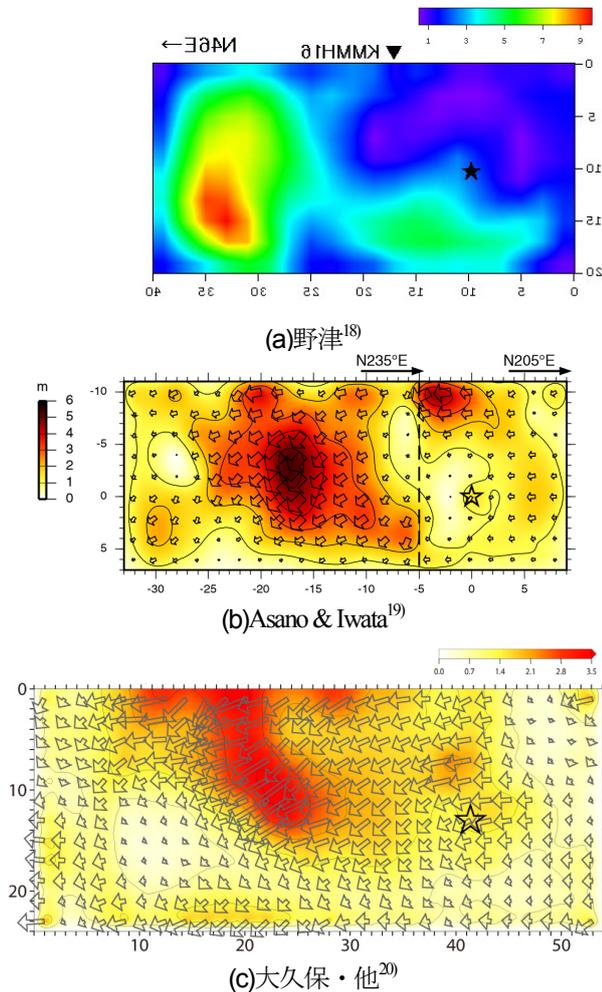
震源の破壊は北東方向に伝播したとする結果は共通であり、震源の北東側にすべり量が多い範囲が確認される。一方、浅い領域のすべり量の評価については研究者により解析結果が異なる。野津の解析結果ではすべり量が多い範囲は浅い領域には見られないが、大久保・他の解析結果では、深い領域で大きくすべった後にすべり

の大きい領域は浅い部分にも広がっている。Asano and Iwataの解析結果は震源の北西側とともに震源のほぼ直前にすべり量が大きい範囲が見られる。図-5にそれぞれの最終すべり量分布を比較して示す。野津の解析結果については左右を反転させている。

図-5 波形インバージョン解析による2016年熊本地震・本震の最終すべり分布の比較。

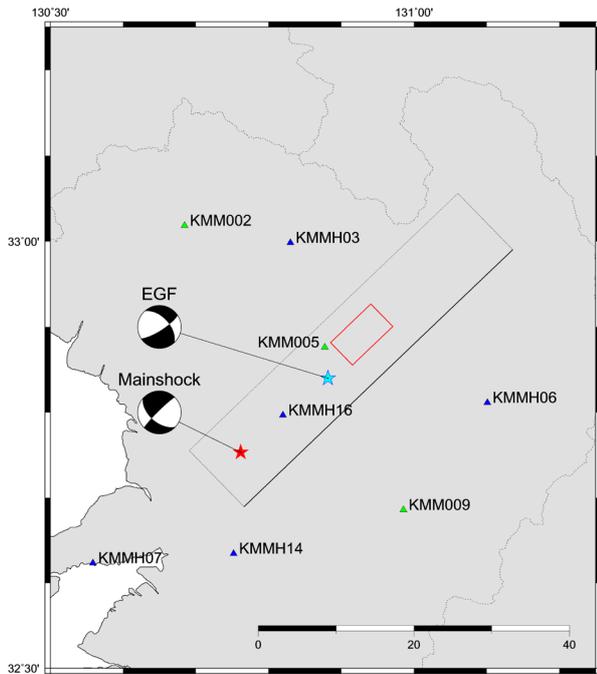
震源破壊過程を引用した3つの研究においても、本震断層面の与え方は異なる。野津は一枚の平面的な断層面を用いているのに対し、Asano & Iwataは走向が異なる2枚の断層面を用いている。大久保・他は実際の断層形状に従い、局所的な断層面を設定している。前述のように本検討では単純なモデル化を目指すため、野津が用いた断層面を参考に、余震の震源分布、F-netのメカニズム解等に基づき一枚の平面的な断層面を検討した。その結果、断層面基準点の位置は32.9902N, 131.1359E, 走向226度、傾斜65度の断層面を設定した。図-6に設定した断層面を示す。断層面のサイズは48km×24kmとしているが、本検討では強震動はSMGAからのみ生成されるとし、SMGA以外の背景領域からの地震動生成は考慮していないため、断層面の大きさは震源のモデル化に影響を与えない。

図-6 経験的グリーン関数として使用する地震の震央位置と想定断層面

合成地震動との比較には、震源に近いK-NET山鹿 (KMM002)、K-NET大津 (KMM005)、K-NET矢部 (KMM009)、KiK-net益城 (KMMH16) の観測地震動 (KiK-netは地中地震動) を使用した。図-6に各観測地点の位置を示す。

経験的グリーン関数は本震発生前の4月15日15時27分頃に発生した余震 (Mj4.2) の記録を使用した。図-6に余震の震央位置を、表-3に震源パラメータを示す。面積、応力降下量は、KiK-net菊池 (KMMH03)、KiK-net白水 (KMMH06)、KiK-net三角 (KMMH07)、KiK-net豊野 (KMMH14)、KiK-net益城 (KMMH16)の5地点の観測記録から震源変位スペクトルを算出し、Andrewsの方法²¹⁾により求めたコーナー周波数 ($f_c=1.93\text{Hz}$: 5地点の平均) から、Bruneの式²²⁾²³⁾と円形クラックの式²⁴⁾からそれぞれ評価した。基盤のせん断波速度は3.5kmとした。

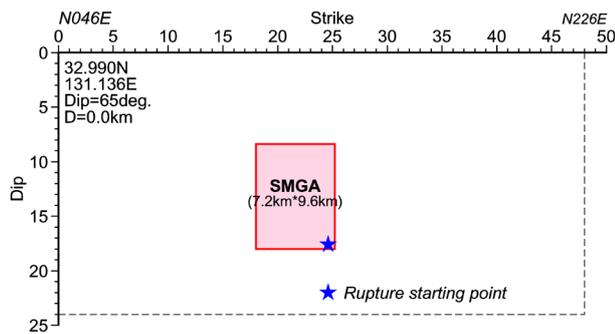
図-7 経験的グリーン関数法を用いたフォワードモデリングにより評価した最適震源モデル

図-7に定量化した最適震源モデルを示す。SMGAのサイズは7.2km x 9.6kmであり、震源の東側の深い部分に配置した。破壊開始点は破壊開始点はSMGAの西下隅に設定し、同心円状に破壊が広がると仮定した。表-4に強震動生成域の諸元を示す。

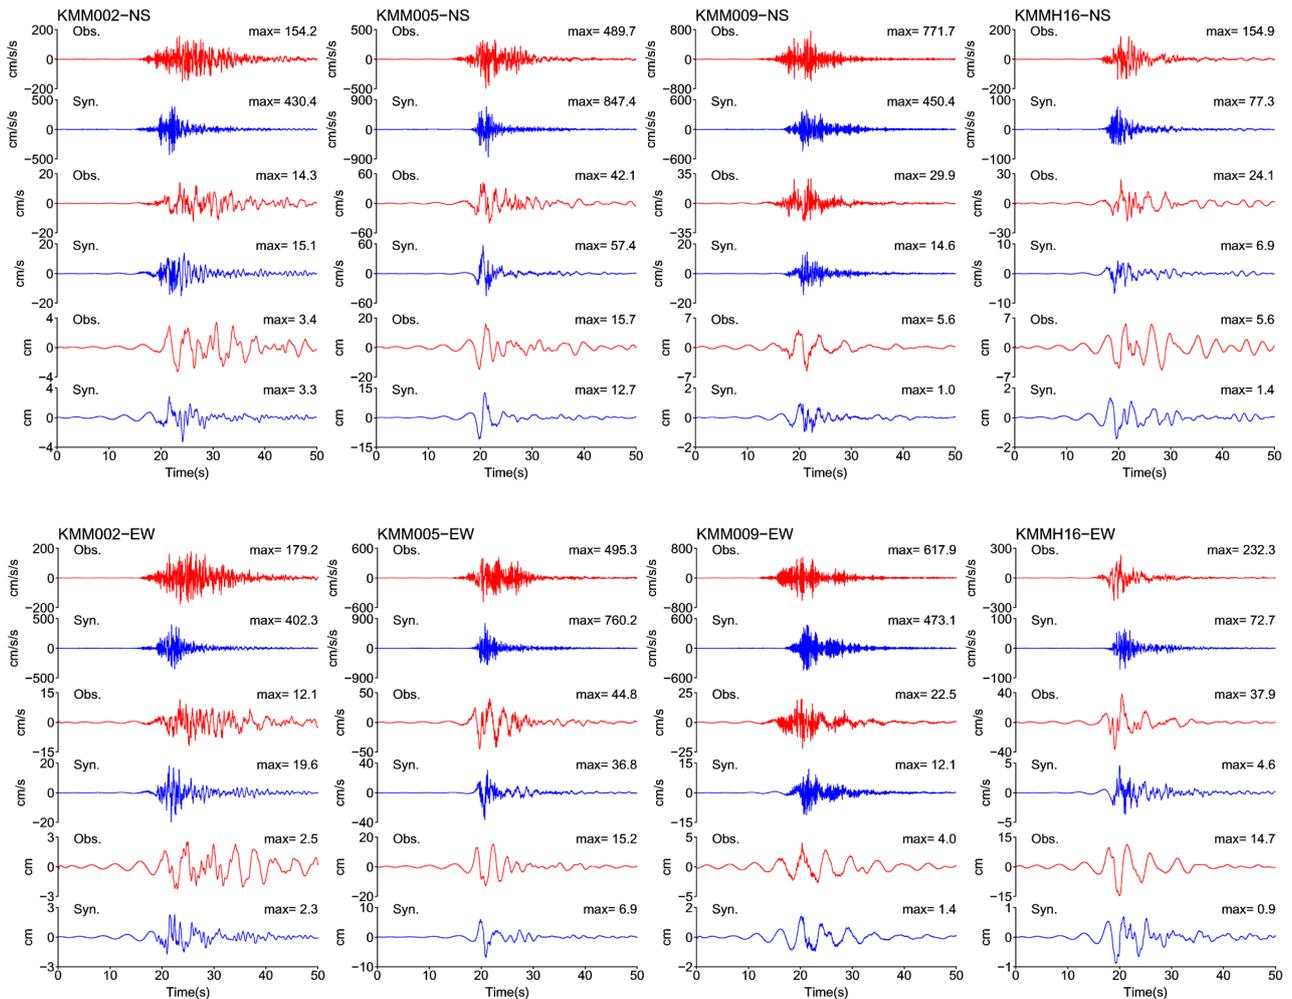
図-8にKMM002, KMMH05, KMM009, KMMH16の4地点における観測波形と経験的グリーン関数法から評価した合成波形との比較を示す。想定断層面の直上に位置するKMM005, およびKMMH16では、観測波形の主要動に見られる断層破壊の指向性効果によるパルス状の波形が再現できている。走向の直交方向に位置するKMM002およびKMMH09には背景領域を考慮していないため主要動部の継続時間はやや短い、波形の形状に限定するとはほぼ再現できている。一方いずれの観測地点においても最大値の再現は不十分であり、SMGAを1つとしたこと、経験的グリーン関数として用いる要素地震の選定方法等に課題があると考えられる。

図-8 観測波形と経験的グリーン関数法から評価した合成波形との比較
