# 航空レーザー測量による東京湾岸西部の 液状化沈下マップの作成と精度の検証

## Soil subsidence map for the west part of Tokyo Bay area liquefied in the March 11<sup>th</sup>, off the Pacific coast of Tohoku Earthquake

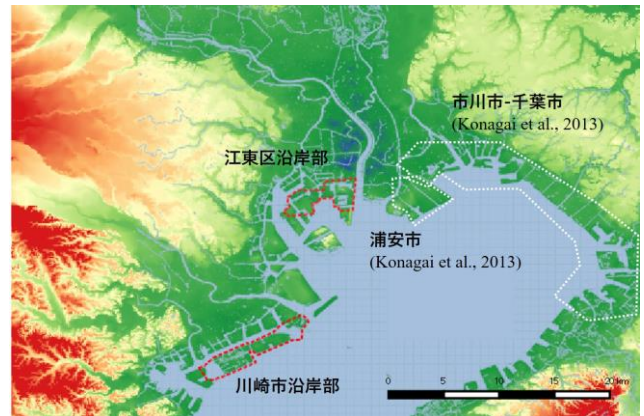
図-1 本研究の対象とする地域

そこで、本論文では Konagai ら<sup>1)</sup>と同様の手法を用いて、図-1 に示す神奈川県川崎市沿岸部および東京都江東区沿岸部を対象に、航空レーザー測量を実施し液状化沈下マップを整備した。また、地震後に現地で実測された地盤沈下量を用いて沈下マップの精度検証を行った。

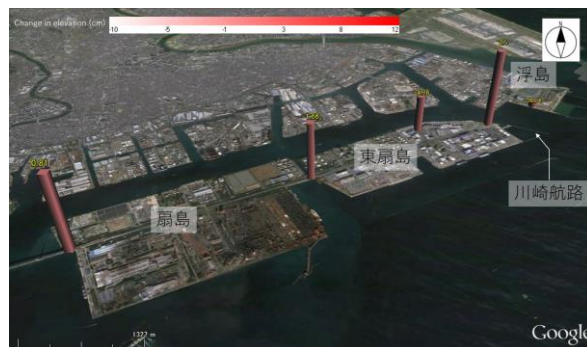
図-2 各対象地域において観測された鉛直較差

図-2 に得られた鉛直較差と計測箇所を示す。川崎地区においては、5cm を超えるような大きな鉛直較差は見られないが、川崎航路を境に扇島・東扇島地区と浮島地区では鉛直較差に不連続な差異が認められる。そこで、川崎航路を境に、東西で異なる鉛直較差の補正を行った。扇島・東扇島においては、地域内のテンプレート点群で観測された標高変化の平均値-0.008(m)を補正值とした。

図-2a 川崎市沿岸部における鉛直較差分布

図-2b 江東区沿岸部

一方、浮島においては、地域内の一箇所のみで観測された標高変化量-0.102(m)を補正值とした。以上の手順によって得られた補正值を、地震後の DSM から差し引くことで鉛直較差の補正を行った。

なお、図-2 に示した杭支持構造物の標高変化は一様で

なく偏りが見られるため、回帰平面などを用いて地域内の鉛直較差を表現することが望ましいと考えられる。しかし、テンプレート点群は、首都高速道路湾岸線と並行するように線状に分布しており、回帰平面を構成するための十分なテンプレートポイントを得ることが困難であったため、暫定的な措置として上記の補正を行っている。

江東区沿岸部においては、地震後の屋上標高は地震前と比べて一様に上昇している。そこで、得られた標高変化の平均値+0.080(m)を補正值とし、地震後の DSM から差し引くことで鉛直較差補正を行った。

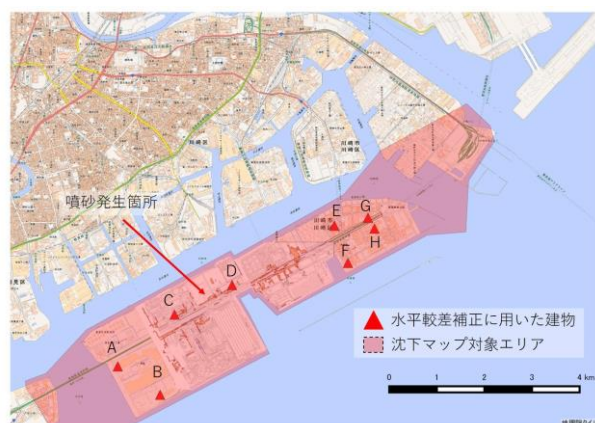
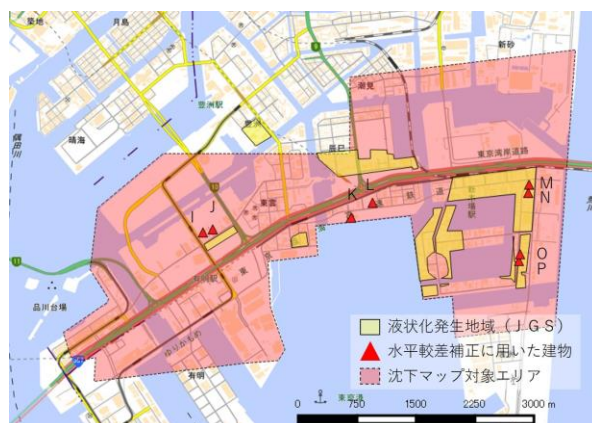
図-3 各対象地域において水平較差補正算出に用いた建物

図-3 に示した場所において、三角形の屋根を有する先端支持杭を基礎とする建物を用いて水平較差の算出を試みた。

図-3a 川崎市沿岸部

図-3b 江東区沿岸部

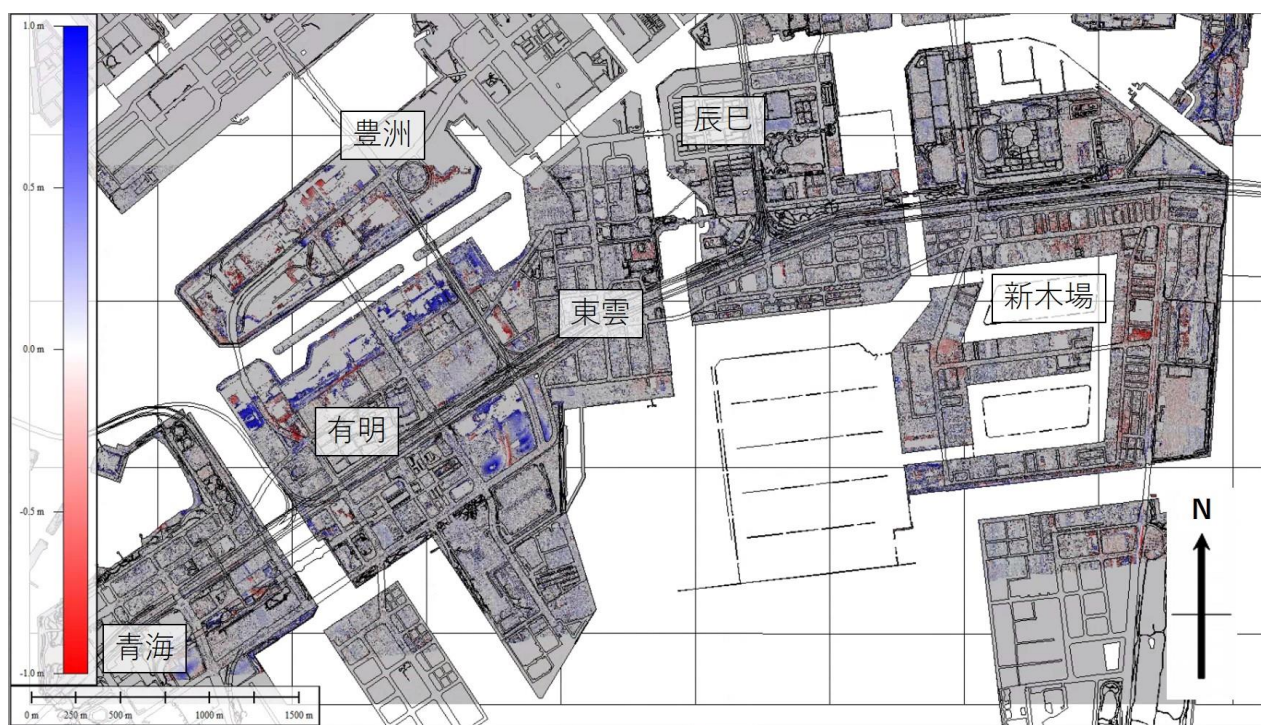
図-6 江東区沿岸部の液状化沈下マップ

図-6 は、東京都江東区沿岸部の液状化沈下マップである。得られた沈下マップは、江東区沿岸部の東側の地域で大きな地盤沈下が生じたことを示している。また、新木場地区では、狭い範囲の中で地盤沈下が生じている箇所とそうでない箇所が混在しているが、図-7<sup>10)</sup>に示されるように大きな地盤沈下が生じた箇所は造成時期が新しく、埋立年代によって液状化被害が大きくことなるようである。

以上に述べた較差補正によって得られた液状化沈下マップを、図-5 と図-6 に示す。なお、新規建造物や車両による標高変化を避けるため、1.0m より大きな標高変化は除外してある。

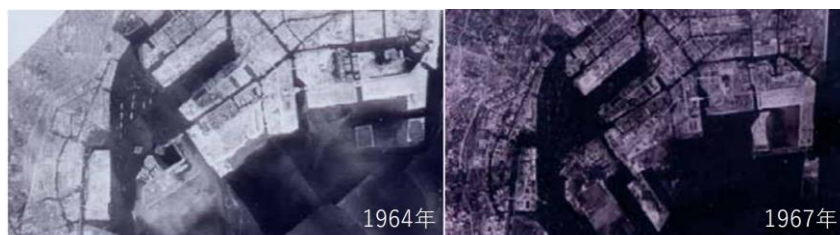
図-7 江東区沿岸部の埋立地の変遷<sup>1)</sup>
