# 通潤橋の地震応答特性に関する研究

通潤橋は熊本県上益城郡山都町にある石造りアーチ水路橋で、江戸時代に建設されて現代まで水路機能が保持されている国の重要文化財である。2016年熊本地震により石管からの漏水および壁石のはらみだしが確認された。本研究では、通潤橋および周辺地盤の現地調査によって振動特性を明らかにしたうえで、近傍で観測された地震記録を用いて熊本地震による揺れを推定した。簡易貫入試験の結果、壁石基礎斜面において表層部分は風化が進行しているものの、地下 1.5~2.6m に基盤面があると推定された。振動計測の結果、周辺地盤における卓越固有振動数は 2.4Hz であった。また、通潤橋の面外 1 次固有振動数は 4.1Hz、たわみ 1 次固有振動数は 5.3Hz、微小振動に対する減衰定数は約 0.03 だと考えられる。

## AMBIENT VIBRATION TESTS OF TSUJUN BRIDGE

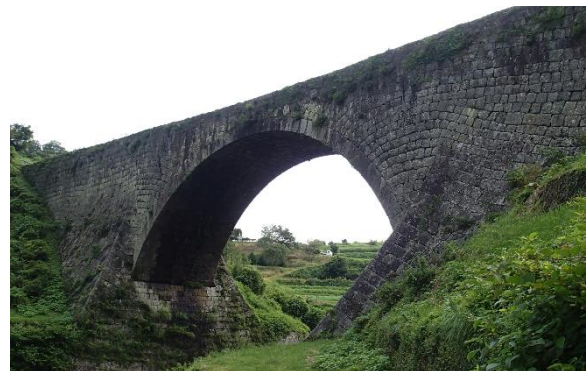
図-1 通潤橋

通潤橋(図-1)は熊本県上益城郡山都町の緑川水系五老ヶ滝川に架かる単径間の石造りアーチ水路橋である。農業用水路として 1854 年に建設され、現代まで水路機能が保持されている。逆サイフンの利用と城石垣技術の応用という技術史上的価値、地域社会による建設および維持管理という建設史上的価値、灌漑による稲作の広がりという農業史上的価値から、国の重要文化財に指定されている<sup>1)</sup>。

通潤橋の大きさは、橋長 76m、幅員 6.3m、高さ 20m、アーチ支間は 28m である。平面図を図-3、立面図を図-4 に示す。橋脚部や側壁部も城の石垣のような石積みになっているのが特徴的である。通潤橋上には水路として石管が 3 列配置されており、目地材として漆喰を使って石

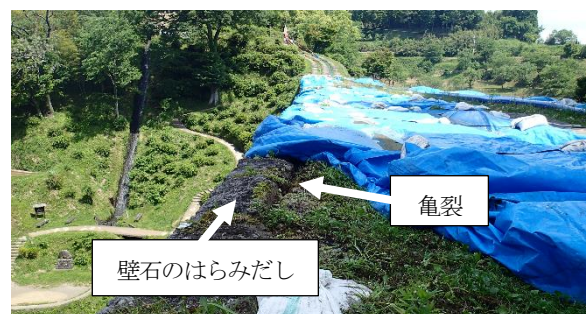
通潤橋上には水路として石管が 3 列配置されており、目地材として漆喰を使って石管がつながれている。2016 年熊本地震により、その石管からの漏水および壁石のはらみだしが確認された。その後の豪雨により、周辺斜面の崩落や壁石のはらみだしの増大が見られた(図-2)。

図-2 雨対策でビニールシートがかけられた橋面  
(水路下流側から上流側に向けて 2016 年 7 月 25 日に撮影)

2016年熊本地震による被害は、主に壁石のはらみだしと水路からの漏水である。文献1)に記載されている水路の断面図を図-17に示す。漏水は、石と石とを漆喰で固めて作った石管による通水路では、ある程度やむを得ない地震被害である。壁石の最上部は、石を積み上げただけの構造になっており、石管との間の土の存在も、地震加速度による外側へのはらみだしに悪影響を与えている。さらに、地震後の豪雨により土が外側へ崩れようとする力が増し、壁石のはらみだしは5月に訪問した際よりも7月に訪問した際の方が大きくなっていた。

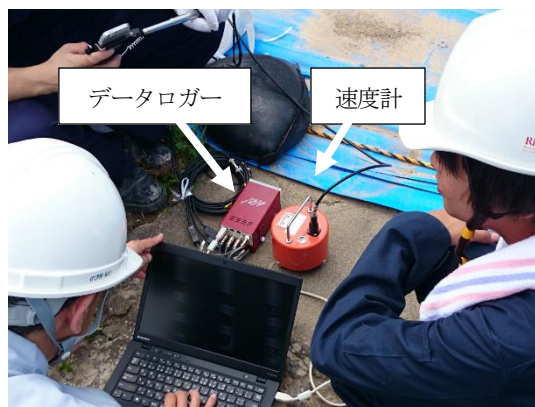
図-5 振動計測状況

速度計（岩崎 CDJ-S2C-2）を用いて微動を計測した。学生 4 人がタイミングを合わせて同時に飛んで着地することによる人力加振を行い、計測波形から固有振動数と減衰定数を同定した。主な計測場所は図-3 に丸で示した A～D である。A は橋のたもと、B は上流側の山、C は下流側の山、D は通潤橋の中央である。

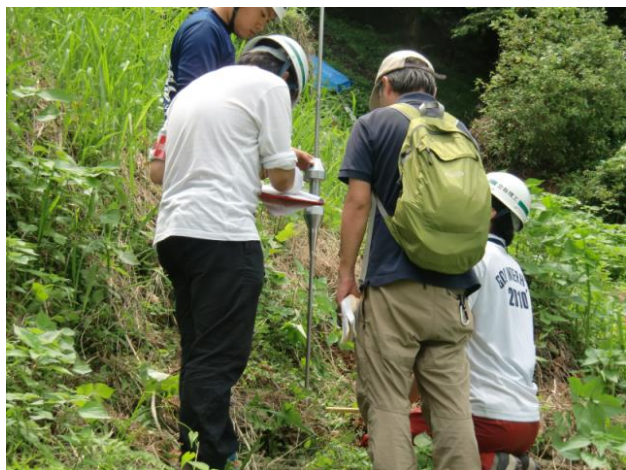
簡易動的コーン貫入試験器を用いて地盤の硬軟を計測した。試験開始時にハンマー自重による沈下量を計測、Nd 値 50 以上で試験終了とし、貫入抵抗 Nd 値は換算式 ( $Nd = 1.5N$ ) を用いて N 値に変換した。計測状況を図-9 に示す。

図-9 簡易貫入試験実施状況

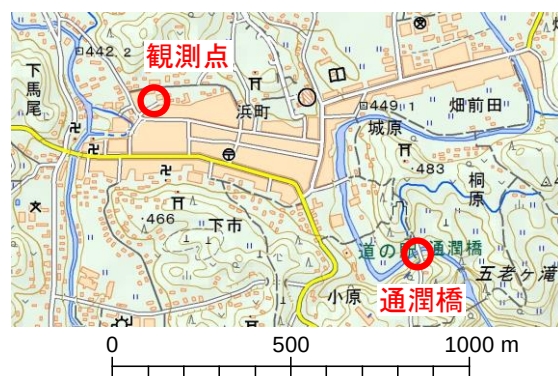
図-12 KMM009 観測点と通潤橋の位置関係  
(国土地理院の電子地形図 25000 に場所名を追記)

国立研究開発法人・防災科学技術研究所の強震観測網 K-NET の観測点が、通潤橋の北西約 1km の旧矢部町庁舎付近にある<sup>3)</sup>。通潤橋と観測点との位置関係を図-12 に、観測点情報を表-3 に示す。また、2016 年 5 月 22 日に現地を訪問した際に撮影した写真を図-13 に示す。熊本地震による観測点への影響は特に見られなかった。

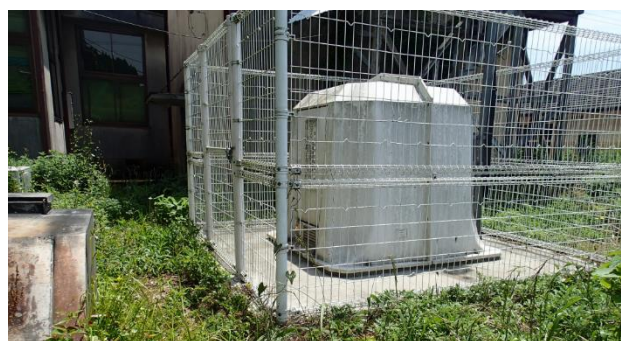
図-13 KMM009 観測点の設置状況
