# 2016 年熊本地震で生じた 地表地震断層ごく近傍の強震動について

**Key Words:** *The 2016 Kumamoto Earthquake, Mashiki town, Aftershock observation, Microtremor observation, Surface faulting*

STRONG MOTION CHARACTERISTICS  
IN THE VICINITY OF SURFACE FAULT RUPTURE  
AT SUBURBS OF MASHIKI TOWN  
DUE TO THE 2016 KUMAMOTO EARTHQUAKE

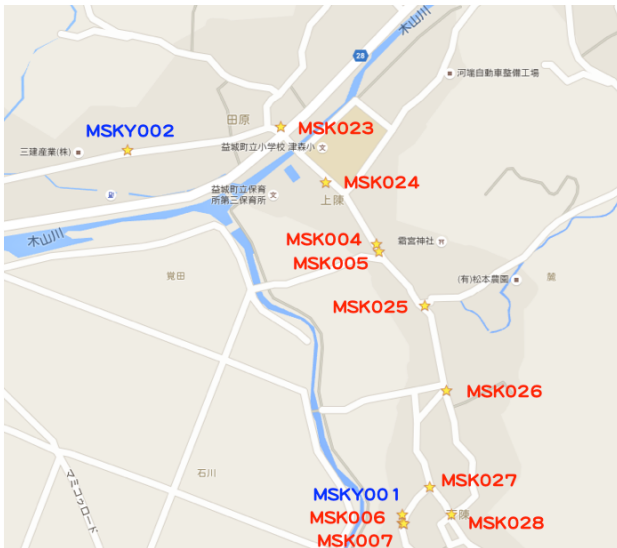
図-1 益城町上陳，下陳，田原地区における観測点分布

益城町下陳で断層変位による被害が見られた家屋（写真-1）の隣家のご厚意で、庭先の地表地震断層直近側に白山工業製のJU410を設置した（図-1のMSKY001）。このお宅は無被害で、本震時に液晶テレビが倒れて壁に傷が残ったとお話であった。この周辺では複数の箇所地表地震断層が見られたが、いずれも断層変位による被害のみで、老朽化した民家などに大きな被害は見られず、強震動による揺れは小さかったと推定される。この地点から離れ、約1km北側の秋津川右岸では木造家屋の倒壊が多く見られた（写真-2）。その近辺の田原地区消防団の倉庫（図-1のMSKY002）にもJU410を設置した。

地表地震断層を生じた地点では、断層ごく近傍において、断層を挟んだ2点あるいは断層付近で単点3成分微動観測を実施した(図-1のMSK0xx地点)。対象としたのは、益城町杉堂(図-1の東枠外)、下陳で余震観測を実施した地点を含めて2ヶ所、上陳、福原(図-1の南西枠外)および益城町中心部の木山付近(図-1の西枠外)の6地域である。

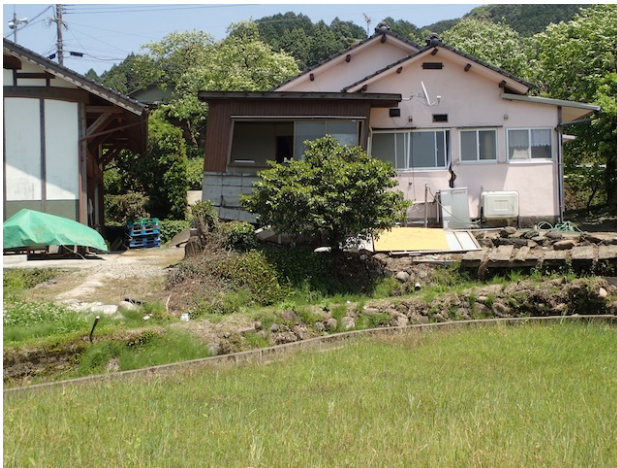
写真-1 益城町下陳における断層変位による被害

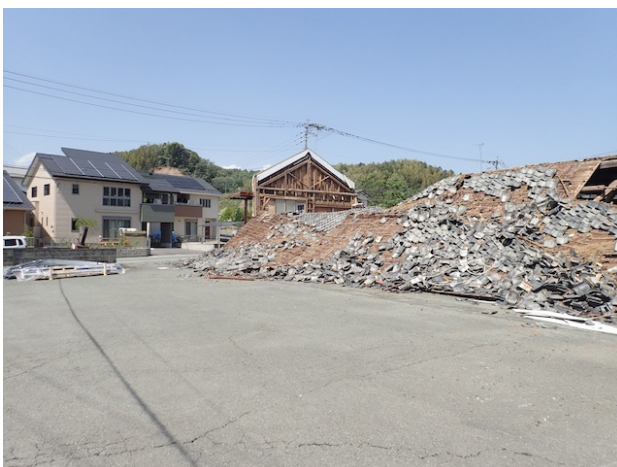
写真-2 益城町田原における木造建築の倒壊

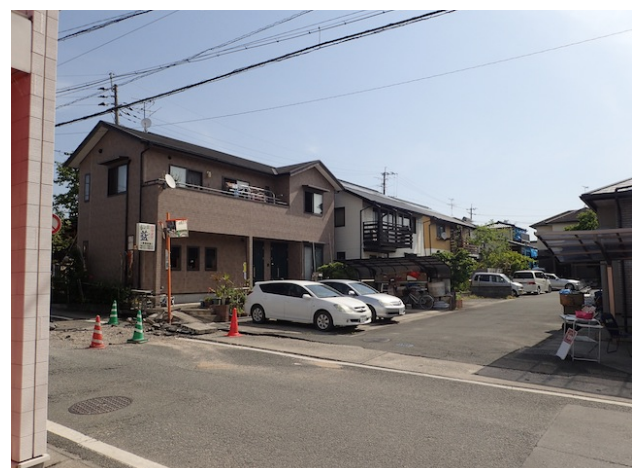
る。一方で、MSK011 から MSK012 に掛けてピーク周期が長い方に急激にシフトし、ピークがやや小さくなっている。また、MSK013 では明瞭なピークが見られなくなっていることが分かる。活断層研究者の現地踏査<sup>7)</sup>では、MSK011 と MSK012 の間に地表地震断層の存在が示唆されており、ここで H/V スペクトルのピークが変化するとともに不明瞭となっているのは、図-5 で指摘したこととも共通する。なお、写真-3 にこの付近の様子を示す。カラーコーンの立てられている部分が断層変位に相当する。この辺りには比較的新しい住宅が多い傾向があるが、いずれも震動による大きな被害は受けていないように見受けられる。

写真-3 益城町中心部で地表地震断層とされている付近の様子
