2016 熊本地震における地方公共団体管理橋梁の被害調査報告

Key Words: 2016 Kumamoto Earthquake, local government, road closed, damaged bridges

INVESTIGATION REPORT ON DAMAGED BRIDGES MANAGED BY LOCAL GOVERNMENT DUE TO 2016 KUMAMOTO EARTHQUAKE

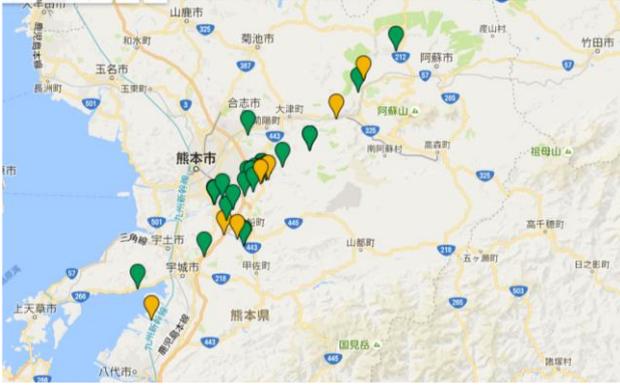
図-1 被害ありと判断された橋梁の位置図

表-1に今回著者らが調査を行い、被災していると判断した橋梁の数を、図-1にその橋梁の設置場所を示す。なお、表の場所は、橋梁の設置箇所であり、管理者ではない。また、国土交通省、西日本高速道路株式会社、九州旅客鉄道株式会社管理の橋梁および国が直轄で復旧することになった県道28号(俵山バイパス)および阿蘇大橋、南阿蘇橋、阿蘇長陽大橋は本表および図には含まれていない。図より分かるとおり、布田川断層帯に沿って被災している橋梁がほとんどである。図の中で黄色のマ

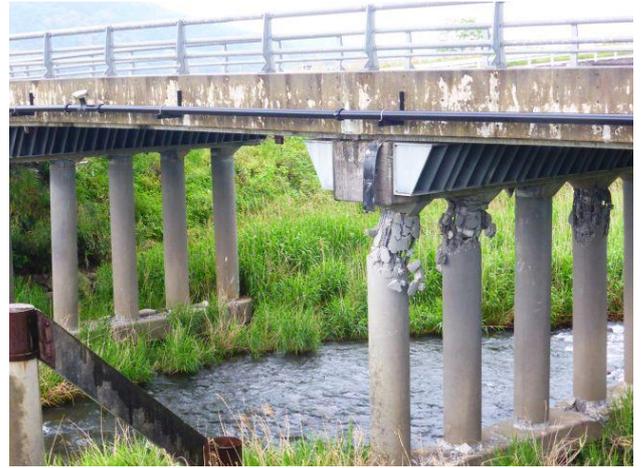
写真-1 第一畑中橋の被災状況

第一畑中橋は、1961年（昭和36年）に建設された橋長34.3m、3径間のPC床版橋である。写真-1に示すとおり、耐震補強により桁かかり長の延長が行われているが橋脚の頭部が圧壊されている。こちらの写真の撮影日は5月3日であり、6月下旬の調査時にはすでに撤去され、橋梁そのものが無くなり通行止めの状態であった。第一畑中橋は、木山川に架かる橋であるが、この橋のすぐ横（西側）に国道443号が通っており、畑中橋（橋長25m、管理者：熊本県）により木山川を横断できる状況であった。畑中橋は、写真-2に示すとおり、橋軸直角方向に20cm程度のずれが発生し、両側の橋台が沈下している状況ではあったが、木山川を横断できる橋を確保するため、速やかに復旧されたものと思われる。なお、前述した田中橋（橋長28.1m、管理者：益城町）は第一畑中橋よりひとつ上流側にかかる橋であるが、調査時点ではこちらも撤去されていた。

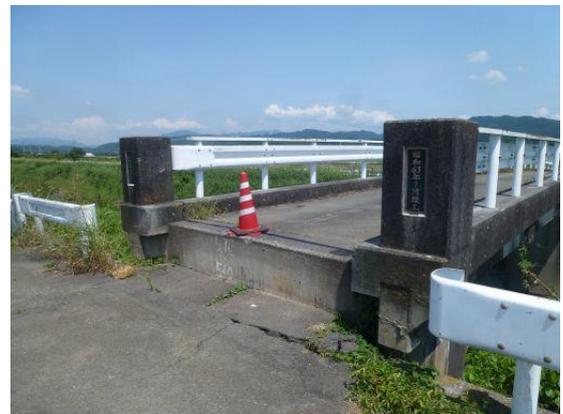
写真-3 第二宮園橋の被災状況

にある橋である。この橋は、橋梁本体には損傷は無いが、橋台背面アプローチ部（河川堤防盛土部分）で約 50cm の段差が生じている。この橋は、車一台分の幅しかないため、復旧・補修が行われていないものと考えられる。

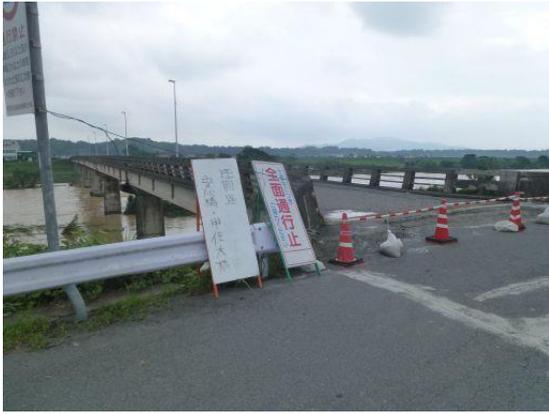
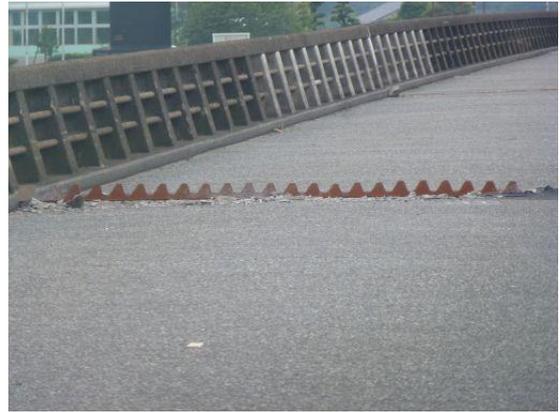
写真4 田口橋の被災状況

(a)右岸側橋台部

(b)伸縮装置の損傷

田口橋は、1968 年（昭和 43 年）に建設された橋長 260.6m，8 径間の PC（T 桁）橋である。緑川（1 級河川）にかかる県道橋であるが、被害状況を写真-4 に示す。こちらも第二宮園橋と同様に橋台背面アプローチ部の段差が確認でき、また、伸縮装置の損傷も確認できる。田口橋のひとつ上流側に乙女橋がある。乙女橋は、1965 年（昭和 40 年）に建設された橋長 275.0m，8 径間の PC（T 桁）橋である。こちらの橋梁も写真-5 に示すとおり、橋梁中間部での沈下が確認されたが、応急復旧により通行可能の状態ではあった。

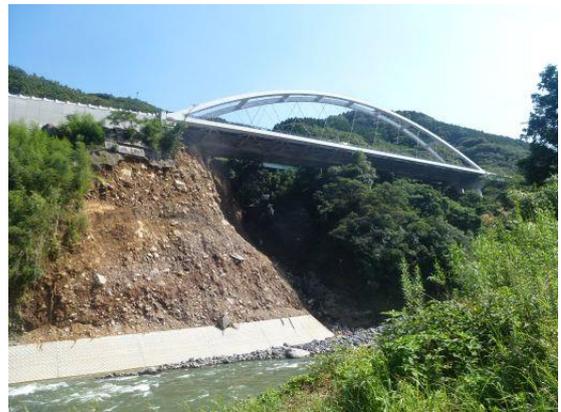
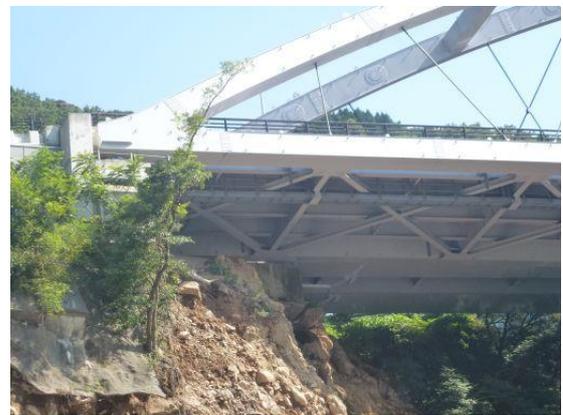
写真6 新阿蘇口大橋の被災状況

(a)橋梁全景

新阿蘇口大橋は、2014 年（平成 26 年）に建設された橋長 213.0m，ニールセン形式の鋼橋である。国道 57 号に並行して架けられている。写真-6 に示すとおり、こちらは阿蘇長陽大橋と同じく、橋台を支える地盤が崩れて

(b)橋台部を拡大

いる状況で有り、橋梁本体には特に目立った被害は生じていないと思われる。

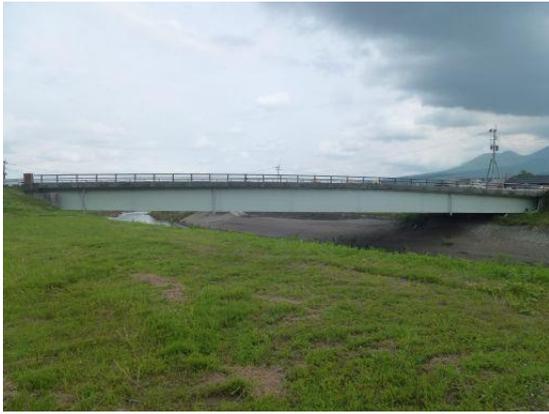
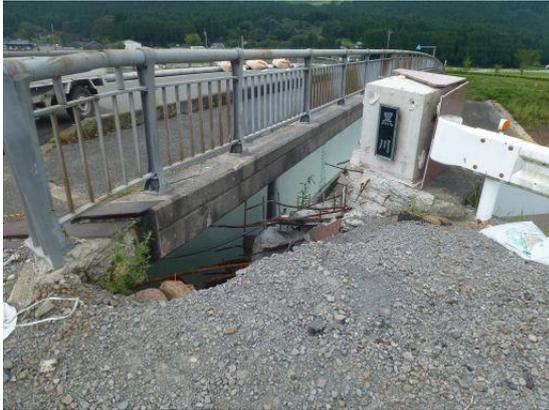
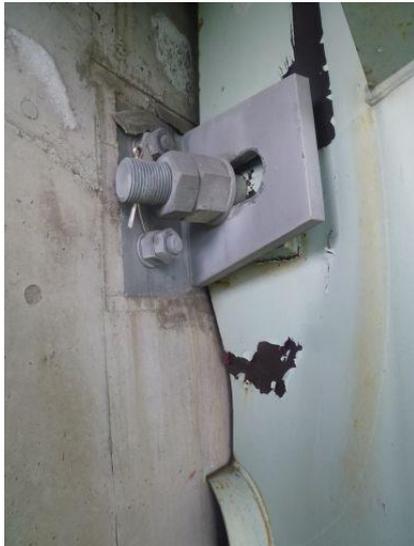
写真-7 大正橋の被災状況

大正橋は、1996 年（平成 8 年）に建設された橋長 63.5m，鋼橋である。写真-7 に示すとおり、河川堤防盛土部分の変状が大きく、その結果、右岸側では、桁が橋台に衝突している状況である。大正橋の近くには、国道 57 号と国道 325 号との合流地点（阿蘇大橋架設地点）で

(a)全景

(b)左岸側橋台の損傷

(c)桁端と橋台バラベットの衝突

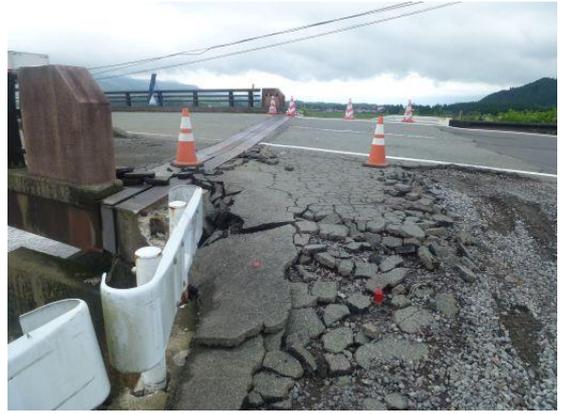
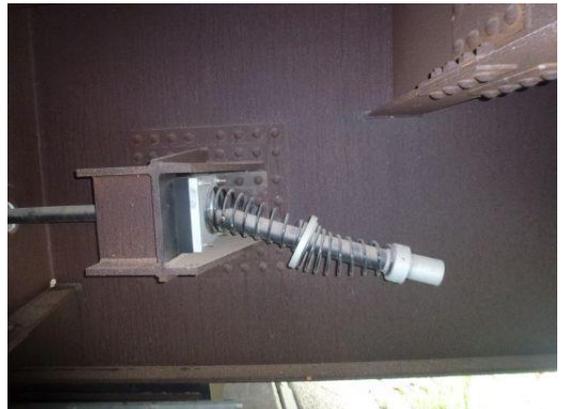
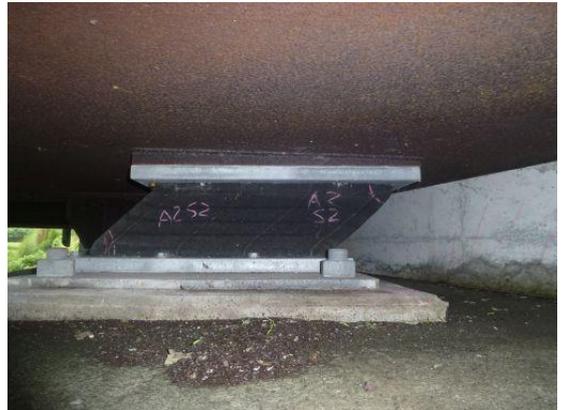
写真-8 車帰橋の被災状況

(a)左岸側橋台の損傷

(b)落橋防止ケーブルの塑性変形

(c)ゴム支承の残留変形

起きた大規模土砂災害の迂回路となったミルクロードの終点（赤水）付近に位置する車帰橋があるが、こちらも写真-8に示すとおり河川堤防盛土部分の変状から、落橋防止ケーブルの塑性変形やゴム支承の残留変形など大きな被害が確認されたが、啓開のための重要道路としていち早く補修工事が入り、車の通行が可能となっている。
