# 蛇籠を用いた道路擁壁の耐震性評価に関する 実大規模振動台実験

2015 年 4 月 25 日に発生したネパール地震において、道路閉塞が多発したアラニコ・ハイウェイを対象とした現地被災調査を実施した。中でも、多数の蛇籠構造物の利用と被害を確認したため、その構造形式や被害形態等をまとめた。この結果から、特に、直立 3 段積みの蛇籠擁壁の被災が顕著で、孕み出しや傾斜等の変形が多く確認された。本研究では、蛇籠擁壁の耐震性能評価及び地震時被災形態の要因を解明するため、現地と同様な構造形式の蛇籠擁壁を大型土槽内に再現し、実大規模振動台実験を実施した。その結果、加振後、蛇籠擁壁全面に大きな傾斜が生じ背後地盤に崩壊が確認されたものの、自立していることが確認された。このことから、蛇籠擁壁は柔構造ではあるが背後地盤の変形に追従し、転倒・破壊には至らないことが確認された。

## FULL-SCALE SHAKE TABLE TEST ON ESTIMATION OF EARTHQUAKE RESISTANCE OF A RETAINING WALL FOR ROAD USING GABIONS

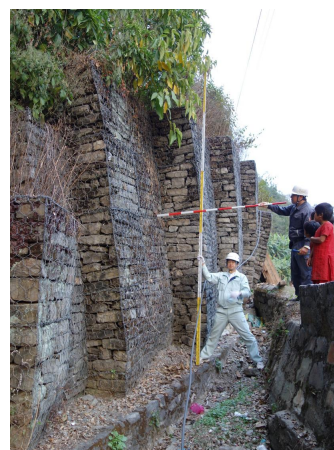
調査時には被害形態をA～Cランクの三段階に分けて整理した。これらの定義は、被害形態Aは無被害、Bは孕み出し、およびCは崩壊である。写真-1に蛇籠擁壁の被害形態Bの事例を示すが、このように、孕み出し、あるいは蛇籠間の変形量の違いやずれが顕著な箇所が多数確認された。

写真-1 アラニコ・ハイウェイ沿線被害調査における蛇籠擁壁の被害例

図-10 に 3D レーザー測量結果を示す。加振前に対し 203Gal 加振後には、蛇籠擁壁が前傾し、すべり破壊による背後地盤の落ち込みが確認できる。257Gal 加振後には、更に蛇籠擁壁の傾斜が進行し、背後地盤の崩壊が顕著になっている。ここで、3D レーザー測量結果と加振時の計測結果に基づき、蛇籠擁壁前面の変位計箇所における残留変形量を深度分布にまとめ図-11 に示す。加振レベルが上がる毎に蛇籠擁壁の前面への移動と傾斜が進行し、最終的には、天端部で 80cm 程度、平均的な傾斜は、 $18^{\circ}$  程度生じたことが確認できる。また、この変形傾向は、写真-1 に示すネパール現地における蛇籠擁壁の変形傾向と類似する。

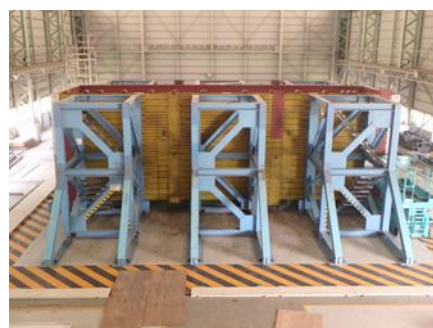
写真-2 振動台全景(実験土槽あり)

写真-2および図-1に、使用した振動台の状況写真と模型実験の断面図をそれぞれ示す。振動台は、14.5m×15.0m(搭載可能エリアは12.0m×12.0m)のテーブルサイズを有し、搭載重量は最大で500tf、また、加振能力として、500tf搭載時に約0.5G、250tf搭載時に0.8Gの加速度、またストロークは±22cmの仕様である。

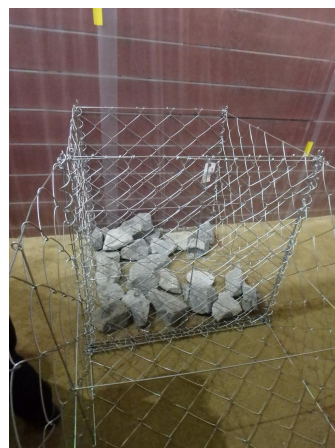
蛇籠金網については、ネパール現地で用いられている製品の入手が困難であったため、日本で JIS(日本工業規格(JIS A 5513))化され調達可能な鉄筋径 $\phi 2\text{mm}$ 、網目が $13\text{cm}$ の菱形状の亜鉛メッキ製品を用いる事とした<sup>9)</sup>。ネパールでは、鉄筋径が $\phi 3\sim 5\text{mm}$ 、網目形状は亀甲状、四角およびの菱形状と様々なものが確認されたが、蛇籠擁壁の網目サイズは、最小で $9\text{cm}$ 、最大で $18\text{cm}$ であり、防錆処理が施されていないものも散見された。なお、写真-3 に示すように、蛇籠単体のサイズについてはネパール国内で広く用いられている $1\text{m}\times 1\text{m}\times 1\text{m}$ のもの<sup>2)</sup>を使用した。

写真-3 蛇籠組立状況

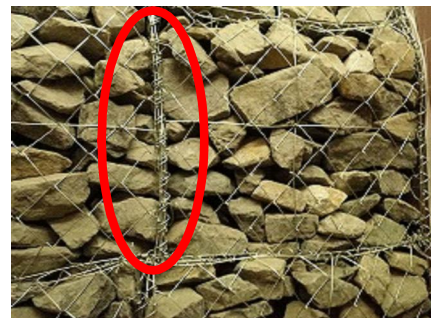
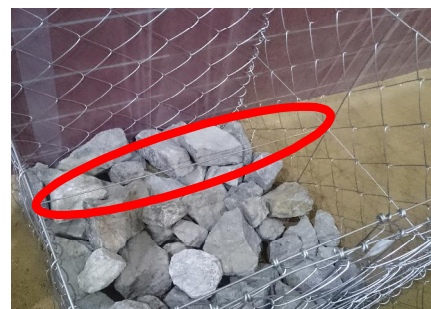
蛇籠擁壁は、蛇籠金網を組立て、土槽内の所定の位置に土槽幅 3.1m に相当する横 3 列に設置後、中詰め材である割栗石を丁寧に一つずつ手積みした。写真-4 に示すように、隣り合う蛇籠同士、および上下の蛇籠同士は針金で結合するとともに、たわみ防止のため、蛇籠内部に張線を使用し固定した。また、2 段目と 3 段目と順じ、擁壁を構築していったが、その過程で蛇籠前面に孕み出しが生じないように当て板で補強し、中詰め材を充填後、板を引き抜いた。最終的に、施工時の記録から中詰め材の密度は、 $15.8\text{t/m}^3$ であることを確認した。また、施工後に、現地被災調査と同様に、ハンマーによる簡易検査を実施し、岩級区分は CH と B が混じっていたが、約 6 割は CH と判断された。

(a) 蛇籠同士の結合

(b) 蛇籠内に設置した張り線

写真-4 蛇籠擁壁施工状況 7

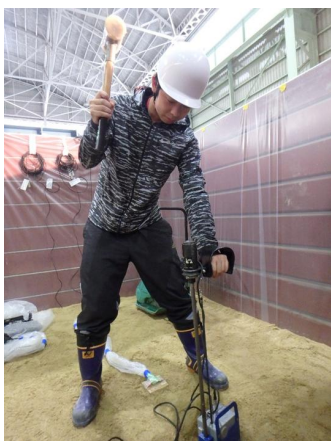
写真-5 PANDAの実施状況

背後地盤については、簡易動的コーン貫入試験 (PDCP) および軽量簡易動的貫入試験 (PANDA) を実施した。本論文では、PANDA のデータを用いて議論をするが、PANDA はフランスで開発され、盛土や埋土などの締固め地盤の評価に多く利用されている調査手法である<sup>9)</sup>。写真-5 に示すように、本手法は、狭隘地での実施が可能で、ハンマーによる任意の打撃力でロッドとその先端に接続した先端コーンを地盤に打ち込み、その時の1打撃毎の貫入抵抗値  $q_d$  を求めることが出来るため、空間分解能が高いデータ取得が可能な特徴を有する。

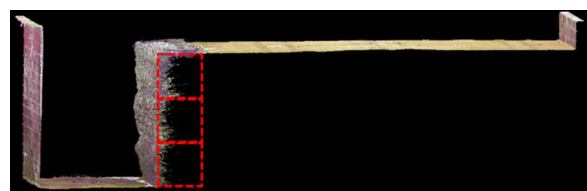
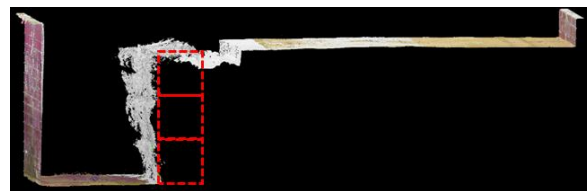
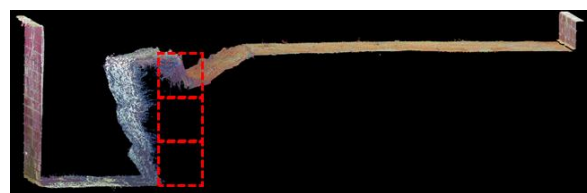
(a) 加振前

(b) 203Gal

(c) 257Gal

図-10 3D レーザー測量結果
