# 鋼板とコンクリート間の接着剥離面積が 衝撃弾性波法における検出波形に与える影響

## PEELING AREA BETWEEN STEEL PLATE JACKET AND CONCRETE AFFECT TO DETECTION WAVEFORM BY IMPACT ELASTIC WAVE METHOD

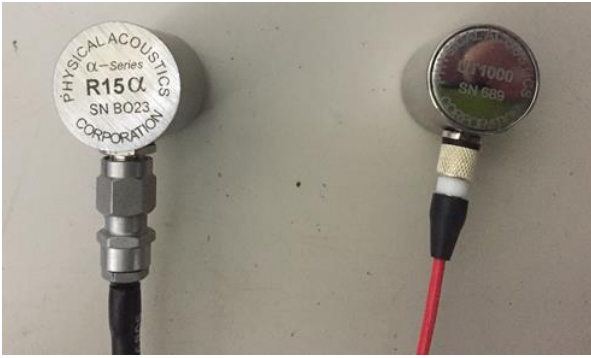
写真-1 実験で使った AE センサ (R15 : 左, UT1000 : 右)

AE センサは一般的に PZT（ジルコン酸チタン亜鉛）などの圧電素子で構成されている。AE センサには大きく分けて共振型と広帯域型がある。共振型 AE センサは、検出面から AE センサに入った AE 波は、検出素子内で反射を繰り返し、検出素子の共振周波数と一致する AE 波の周波数の成分がより強調されて残り、他の成分は早く減衰する。つまり共振型 AE センサは検出素子の共振を利用して高い感度を得ている。一方、広帯域 AE センサは、検出素子の周囲をダンパ材で覆う構造になっており、検出素子の境界面での AE 波の反射が抑えられ、その結果共振が抑えられて平坦な感度一周波数特性になる。本研究では励起センサとして広帯域型の UT1000、受信センサとして共振型の R15（共振周波数 150kHz）を使用した。使用した AE センサを写真-1 に示す。AE センサの

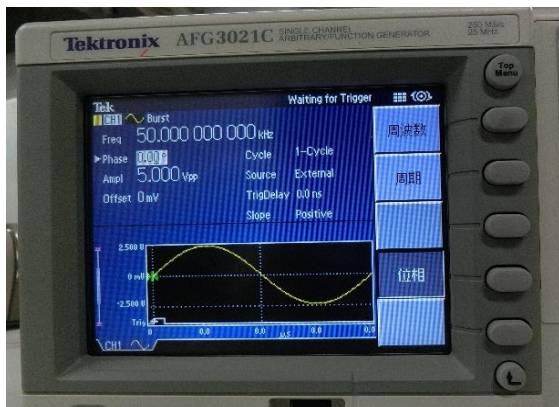
写真-2 ファンクションジェネレータによる励起波形

方法である。励起させる波は振幅値 2.5V、振動数 50kHz の正弦波をファンクションジェネレータで 1 波長とした。励起波の波形は写真-2 に示す。
