# 2016 年熊本地震における熊本城内の石垣被害 および崩壊挙動解析

## Damage and Behavior of the collapse of Stone Retaining Masonry in the Kumamoto Castle during the 2016 Kumamoto earthquake

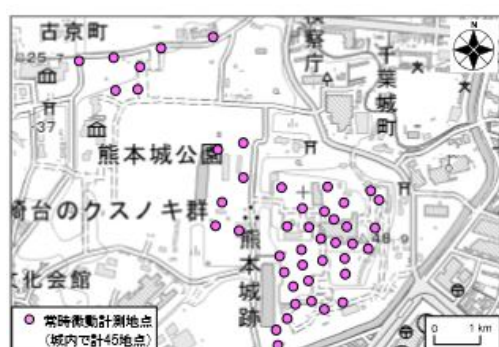
図-1 熊本城内における常時微動観測地点

そこで著者らは、近傍にある観測点の観測記録を用いて入力地震動を推定した。調査した城内の常時微動観測点を図-1に示す。また、観測点45地点のH/Vスペクトルを図-2に示す。図-2から、数か所の振動数にピークは見られるが、サイトによる差はあまり認められない。このことは城内丘陵地における城郭の多くは同様な動特性を有する地盤に建てられていると考えられる。

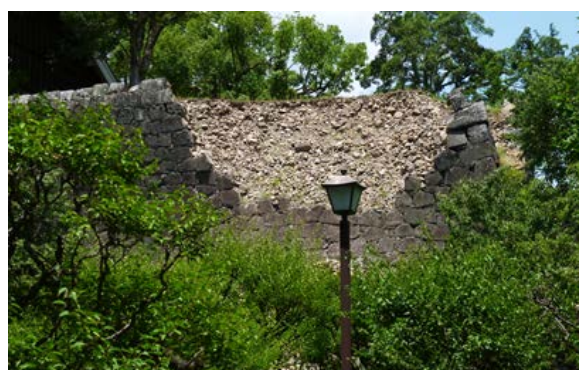
写真-1 数奇屋丸二階御広間東側の石垣崩落

写真-1は城内中央に位置する数奇屋丸二階御広間東横の南面における石垣の崩落状況である。同写真から出隅部横の石垣が上部より崩落した。崩落箇所は長方形敷地の長辺の先端部にあたる。このような場所では、裏込めの状況に左右される場合が多い。石垣普請(伝統的な石垣工事方法)では、出隅部に用いられる石の胴が長く、出隅から離れた箇所における石垣内部の裏込め石は小さく、十分な厚さがないことが多い。出隅部より離れた箇所は石垣の弱点になる場合が多く、孕みだした後に崩落に至るケースが考えられる。

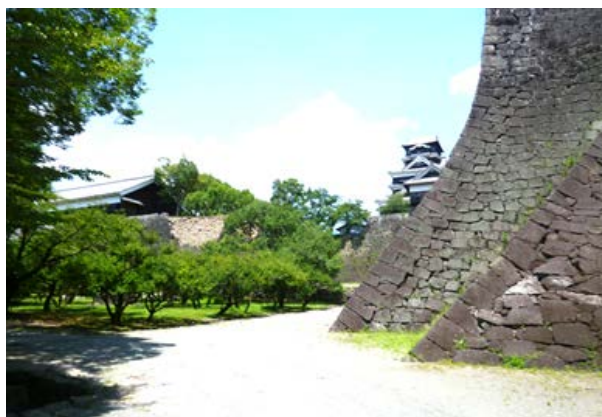
写真-2 二様の石垣の状況

本丸御殿等を支える南側の二様の石垣の状況を写真-2に示す。ここは後方に大天守、左に数奇屋二階御広間を見ることができる場所に位置する。「武者返し」

とされているように、石垣下部は 30 度ほどの緩やかな勾配を呈しているが、上にいくほど勾配がきつくなり、上部・天端のそれは 75 度の絶壁となる。一見被害がないようにみえるが、注意深くみると後方にある石垣の出隅部にズレが生じており、孕みだしていることがわかる。横に観光のための通路が通っており、このような状況は安全とは言えない。百間石垣等の修理が急務であるため、修復の優先順位は低くなっているものと思われる。

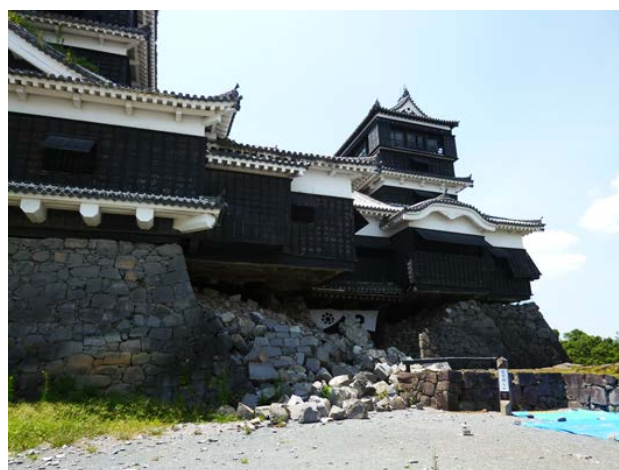
写真-3 大天守と小天守の間の石垣の被害

天守を東側から望むと写真-3 のような被害がみられる。大天守と小天守が渡り廊下でつながっている箇所に石垣の崩落が見られる。天守は 1960 年に復元された RC 造、RC 杭に支えられている昭和の名城である。したがって木造の 3~5 倍程度の荷重を RC 杭（大天守：8 本、小天守：4 本）で支えて、周辺に石垣を施したことになる。天守の全荷重を石垣を有する基礎が支えていないことが特徴である。昭和に築造された城（名古屋、大阪等）のほとんどがこの形態である。平成になって金沢城を始めとする城が本格木造建築として築造され始めた。

支柱上にトップヘビーな構造物が立ち、石垣周辺に化粧材的に貼りつけた石垣の地震時挙動については十分な検討が行われていないが、地震時には化粧的構造の石は振り落とされても仕方がないものと考えられる。天守には大規模な崩壊がないことから、今後の城の修復を議論するのに貴重な資料が得られたと考えられる。例えば、写真-4 に石垣崩落の下部から撮影した天守の基礎部分を示す。写真より RC 梁が明瞭に確認できる。基礎梁は城の水平床剛性を上げており、城の倒壊防止に役立ったことがわかる。一方、金沢城内の五十間長屋の復元では、高剛性の木梁を基礎部に施して復元を行っている。このことが地震時の建物の耐震機能を高め、崩壊に対する軽減対策に期待できるかどうかを検討したいと考えている。

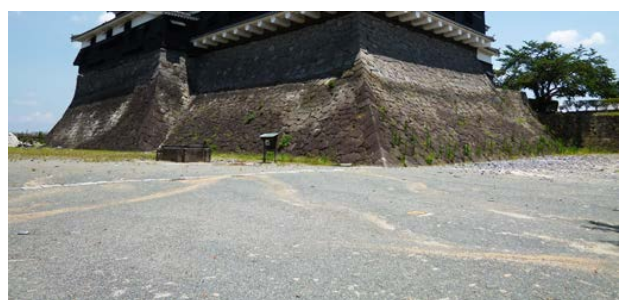
写真-5 天守周辺地盤の凹凸現象

写真-5 に天守周辺地盤では凹凸の状況がみられた。地震前に平坦な地形であったが、地震後には、上下になった理由を検討する。天守地盤の南北方向側線に沿って表面波探査がある<sup>22)</sup>。探査結果及び推定 N 値分布を図-3 に示す。

表明波探査の結果によれば、本丸広場における緩い層が約 14m ほど存在し、N 値も小さな値が同程度の深さにまで分していることがわかる。地盤変状が生じた理由は、本丸広場周辺は決して硬い層が分布していなく、比較的緩い層が深く分布していたために、天守周辺地盤の表面では、地中の堆積変化を伴った凹凸の現象（たわみ）がみられたものと解釈できる。

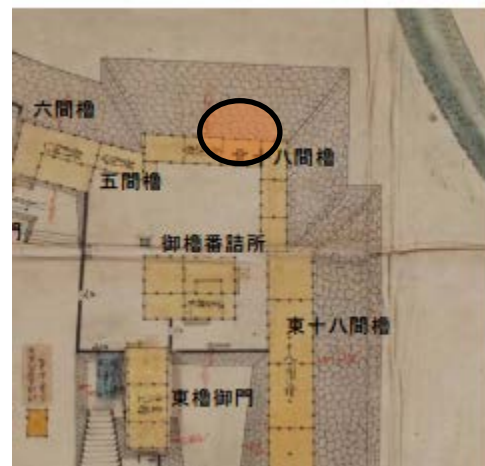
図-5 古絵図による石垣状況

古絵図から江戸当時の石垣状況を図-5 に、本解析モデルを図-6 に示す。図-4 のそれぞれの入力振幅に対する前震後までの、石垣の主要な変形挙動を図-7 に示す。その時の変形挙動を維持したまま、さらに本震を入力し、入力終了するまでの石垣の主要な崩壊挙動を図-8 に示す。石垣の変形挙動、すなわち石垣の崩落や裏込め石と裏込め土（地山）の滑り、剥離の状況がみられる。
