# 繰り返し曲げを受ける鋼部材の延性き裂発生・進展・破壊現象の解明に関する実験的研究

本研究では、鋼部材の延性き裂発生・き裂進展および破断までの挙動を解明するために行った繰り返し三点曲げ実験により、切り欠き形状および载荷パターンの異なりが試験体の破壊に及ぼす影響を調べている。その結果、切り欠き半径が大きいものは、き裂が発生しにくい内部にき裂が進展しやすく、破断前の兆候が分かりにくいことや、载荷パターンや切り欠き形状の異なりが、き裂発生や破断までのエネルギー吸収量に影響を与えることが分かった。

## EXPERIMENTAL STUDY ON DUCTILE FRACTURE MECHANISM OF STEEL MEMBER UNDER CYCLIC LOADING

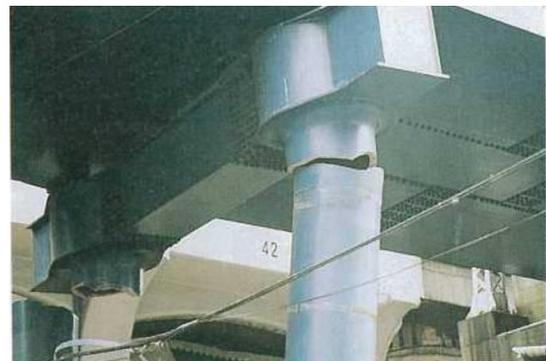
写真-1 神戸高速鉄道の三宮駅付近の高架橋 鑄鉄製橋脚の被害様子

1995年1月に発生した兵庫県南部地震で、冷間成形鋼管柱と通しダイヤフラムの溶接部が破断するという被害が見られた。そればかりでなく、ラーメン骨組みの梁端部の外部鉄骨柱部材、鉄道高架橋を支持する柱部材にも明瞭な脆性的な破壊が発生したことが分かった。これらは、いずれも熱間圧延又は鑄造の厚肉鋼材であり、溶接部のみならず母材で破断するケースも見られた<sup>1)</sup>。写真-1は神戸高速鉄道の三宮駅付近の高架橋の鑄造製の橋脚における脆性的な破壊の事例である<sup>2)</sup>。すなわち、脆性的な破壊は冷間加工材や溶接部のみではなく、局部座屈が生じにくい厚肉鋼材に潜在する一般的な問題である事が実証された。既往の研究から、この脆性的な破壊は延性き裂を起点としてき裂が進展し、限界まで達すると脆性的な破壊が生じることが分かっている<sup>3)</sup>。そのため、延性き裂発生から脆性的な破壊へと至る破壊メカニズムの解明は重要である<sup>4)</sup>。しかしながら、土木分野の研究は脆性的な破壊に関して多くはない<sup>5)</sup>。

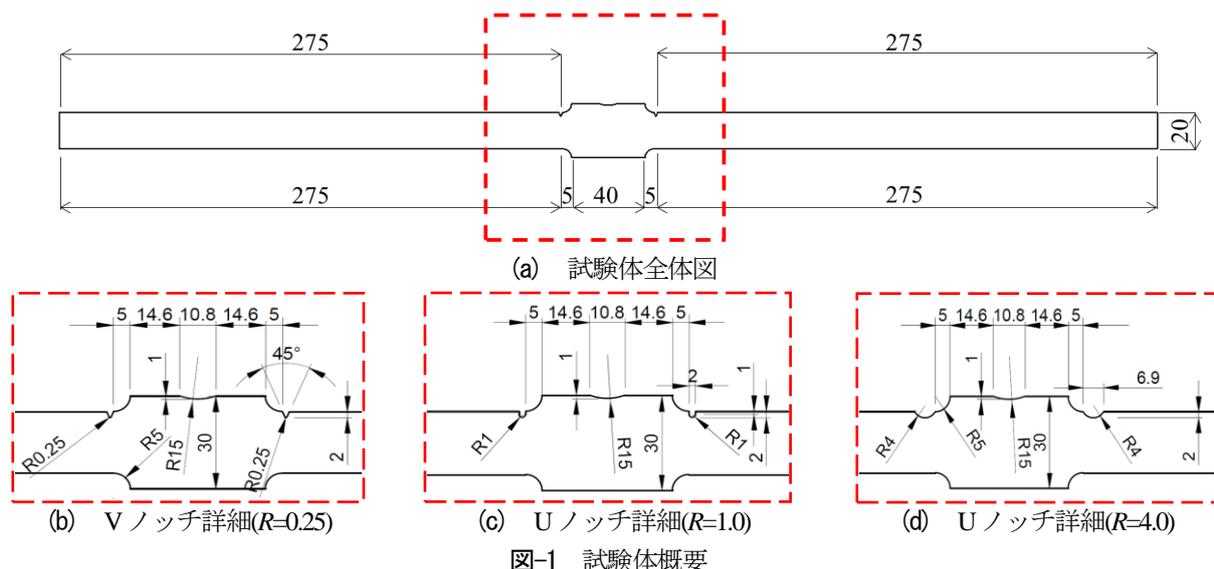
図-1 試験体概要

試験体は SM490YB 材を用いた母材で 7 本あり、全てに人工的な切り欠きを設けている。試験体概要を図-1 に、ノッチ形状や実験の载荷パターンを表-1 に示す。また、材料試験片 2 本も同鋼板より作成しており、この鋼板の機械的性質を表-2 に示す。

実験試験体の切り欠き形状は U 形と V 形であり、深さは全て 2mm とし、ノッチ半径  $R$  は V 形の場合 0.25mm, U 形の場合 1.0mm と 4.0mm の 2 種類で計 3 種類である。なお、実験試験体名は例として、R1.0-U-I の場合、R の後の 1.0 がノッチ先端半径、U がノッチ形状、I が载荷パターンを表している。

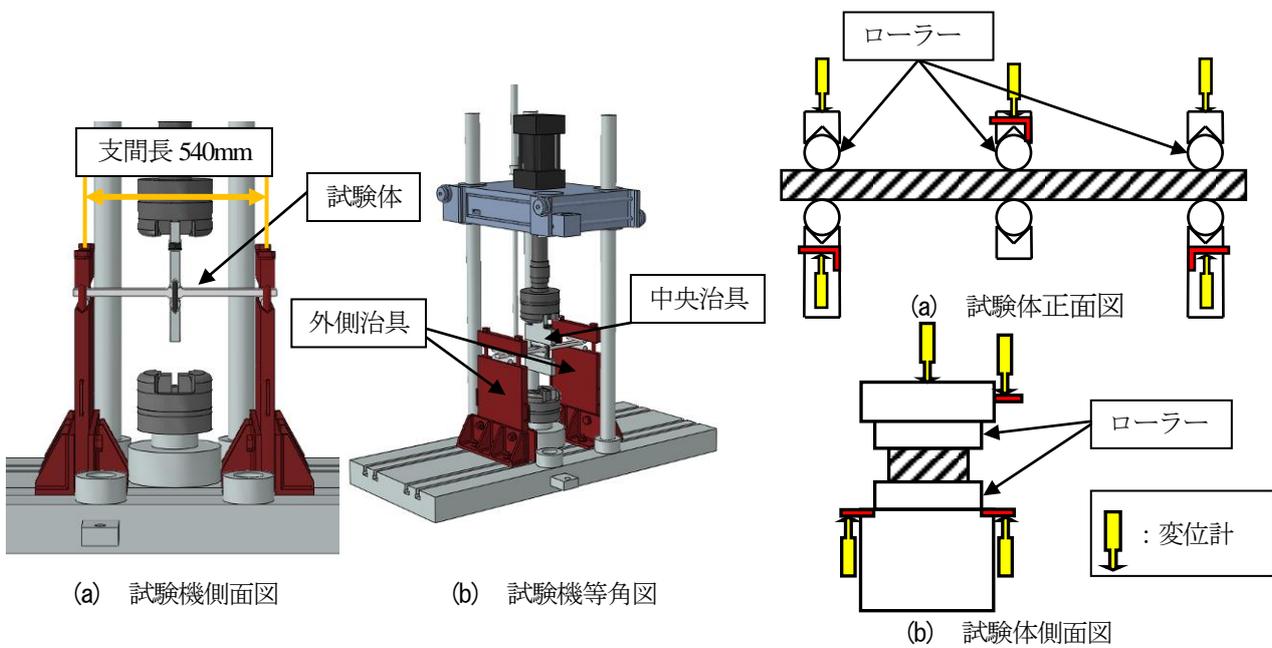
図-2 試験体設置概要

可能な MTS 試験機を用いる。また実験装置の両端と試験体中央にはローラーを用いた治具を設置し、繰返し曲げ载荷実験を行っている。支持条件はピン支持とし、支間長は 540mm となっている。試験装置概要を図-2 に示す。

変位計は実験試験体の中央の変位、治具の上部および下部の変位を測定するように計 7 本設置している。変位計の設置位置を図-3 に示す。载荷パターンについては  $R=1.0$ mm の試験体の解析結果より、1Half cycle の降伏点より算出した降伏変位  $\delta_y=4.5$ mm を基準とした。载荷パターンは図-4 に示しているように漸増载荷、一定载荷、ランダム载荷である。本実験で試験体中央に設置する治具の関係で、試験機のストローク限界が $\pm 70$ mm であるため、図-4(a)に示すように、漸増振幅繰返し载荷は増加量を $\pm 2\delta_y$ とし、設定した上限に達した後は一定振幅载荷へ変更し载荷実験を継続した。図-4(d)に示すように、ランダム载荷は 30Half cycle を 1 周とする Krawinkler らによって提案されたもの<sup>9)</sup>を用いている。ここで、30Half cycle に達して破断に至らなかった場合、2 周目として 1Half cycle から再度、载荷実験を継続した。

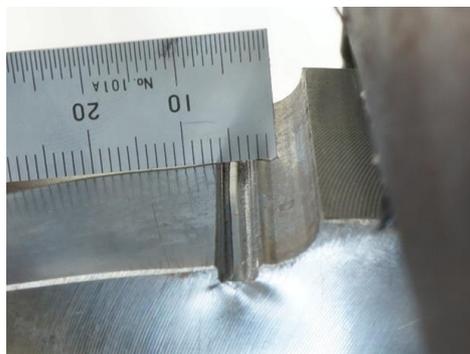
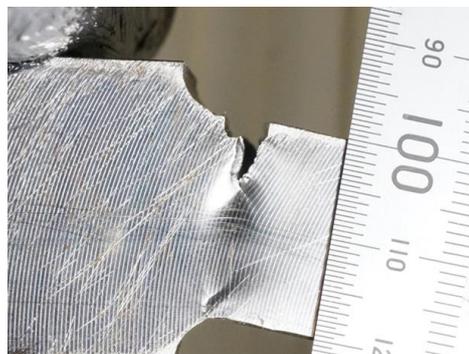
写真-2 き裂発生とき裂深さの測定

(a) き裂発生測定

(b) き裂深さ測定

本実験では、Half cycle ごとに荷重を一時中断し、定規をき裂の上から当てて、マクロレンズ付きのカメラにより撮影を行い、き裂の測定を行っている。また既往の研究<sup>9,7)</sup>と同様、き裂幅が試験体長さ方向に測定し、き裂進展状況については側面観察で行っている（き裂発生後、試験体板厚方向にき裂が進展するため）。き裂発生とき裂深さの測定方法を写真-2に示す。また既往の研究<sup>9,7)</sup>では、破断が瞬間的であるため、引張最大荷重に対して荷重が50%低下した時点破断時と定義していたが、今回はその現象がほとんど見られなかったため、破断時は破断した Half cycle 時の急激な荷重低下が確認された点のものとし、その Half cycle と変位および荷重の比較を行った。

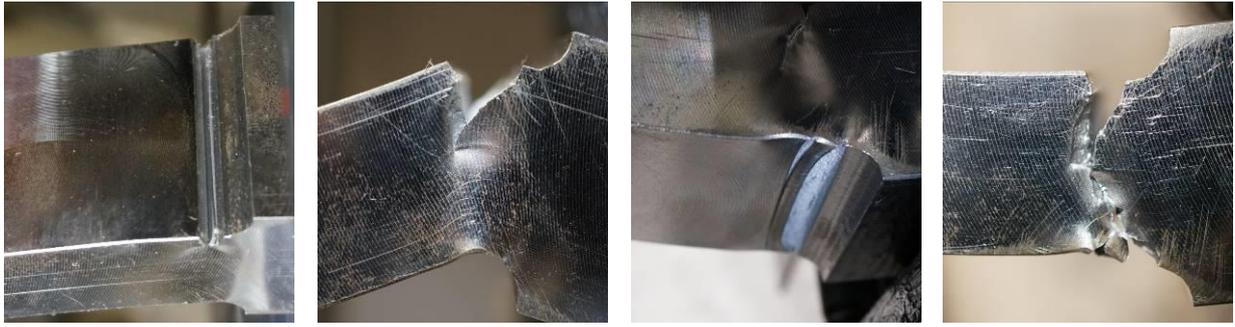
写真-3 R0.25-V-Iの実験状況 (き裂発生, 進展および破断)

(a) き裂発生(11Half cycle) (b) き裂進展(15Half cycle) (c) 下き裂(16Half cycle) (d) 破断(18Half cycle)

例として No.1 R0.25-V-I のき裂発生、進展および破断までの実験状況の写真を写真-3に示し、各試験体の破断面の様子を写真-4に示す。写真-3(a)から分かるように V ノッチ底部がひずみ集中部となり、ノッチ底部からき裂が発生した。その後、き裂は徐々に進展し、15Half cycle 時に写真-3(b)に示す状況である。14Half cycle で下側の R 部でき裂が発生し、写真-3(c)に示すように 16Half cycle で大きくき裂が進展し、そして 18Half cycle で上下のき裂がつながり破断に至った。破断ルートは写真-3(d)より、上側のき裂は鉛直下向きに進展し、下側のき裂は右下から左上方向に進展していることが分かる。最終的に、側面から見ればくの字型になっている。ただし、破断面からのき裂深さは上側のき裂の方が深いことが確認できた。これは上側にはノッチが設けられているため、ひずみが集中したからである。以上の見解は写真-4(a)の破断面からも確認することができる。また上下のき裂が繋がったと見られる部分や、き裂が一気に進

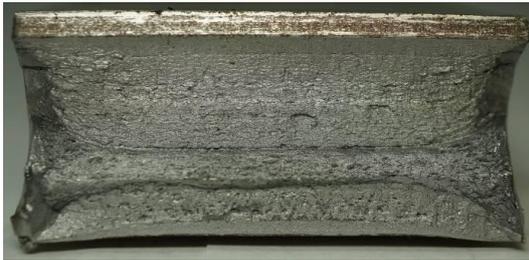
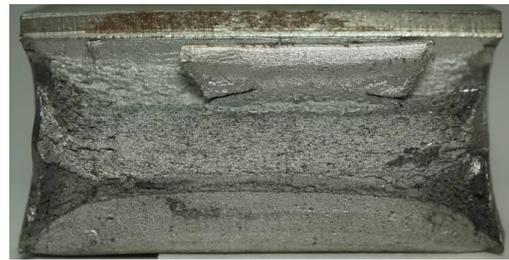
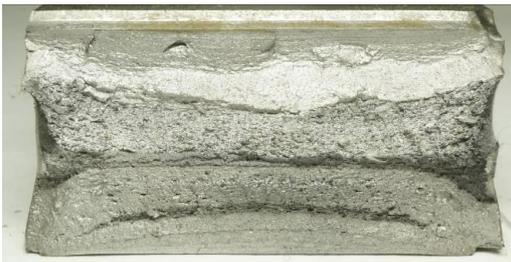
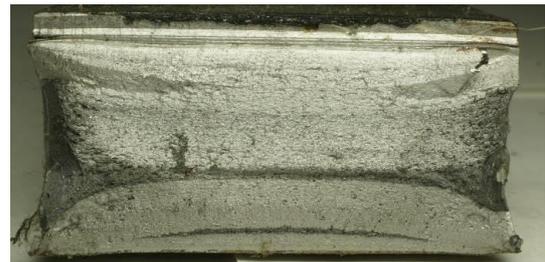
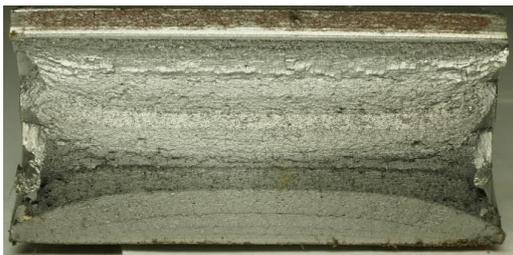
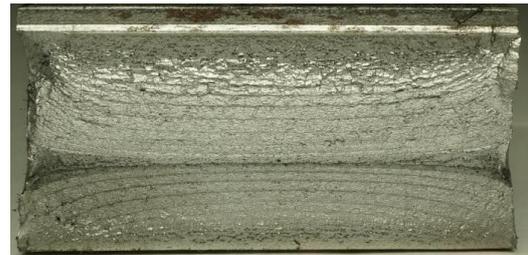
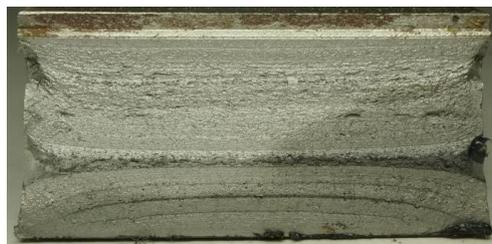
写真-4 各試験体破断面

写真-4(a), (b), (c)から漸増荷重における破断面は中央部が延性破壊により金属の伸びた形跡とディンプルのような穴が確認できた。次に、写真-4(d), (e), (f)から一定荷重における破断面は疲労破面の特徴であるビーチマーク（貝殻模様）が確認でき、破断面両端には延性破壊の特徴であるディンプルが確認できた。さらに、写真-4(g)からランダム荷重における破断面は疲労破壊の特徴であるビーチマークが確認できたが、一定荷重の破断面とは異なりビーチマークの間隔が様々であった。

展したと見られる部分には延性破壊により金属の伸びた形跡と、ディンプルのような穴が破断面中央に確認できた。

全試験体に共通して確認できたのは、はじめにき裂が発生するのは必ず試験体上側の切り欠き部からであり、下側き裂はき裂発生後でもしばらく側面にき裂が現れることなく、内部深くにき裂進展していた。また下側き裂の発生箇所は共通して、R 部の始端部であった。

1. 破断面の多くに疲労破壊と延性破壊の痕跡が確認でき、一部の上側き裂、また全ての下側き裂が内部深く進展していた痕跡も確認できた。
2. 漸増载荷で切り欠き先端半径の異なる場合、切り欠き半径の小さいものは僅かな荷重でき裂が発生し、最大荷重後は著しく荷重が低下し破断までのエネルギー吸収量も小さい。また切り欠き半径の大きいものは多くの繰り返し荷重に耐えられるが、内部でき裂が進展したり耐力低下が起こっているため注意が必要である。
3. 一定载荷は振幅が大きなものほどき裂は一気に進展しやすく急激な破断に至る。また、振幅が小さいものほど破断までに必要なエネルギーが大きくなる。
4. ランダム载荷はき裂進展が振幅の大きな Half cycle を主とし累積塑性率が大きくなるにつれ、小さな振幅でもき裂が進展していくようになる。

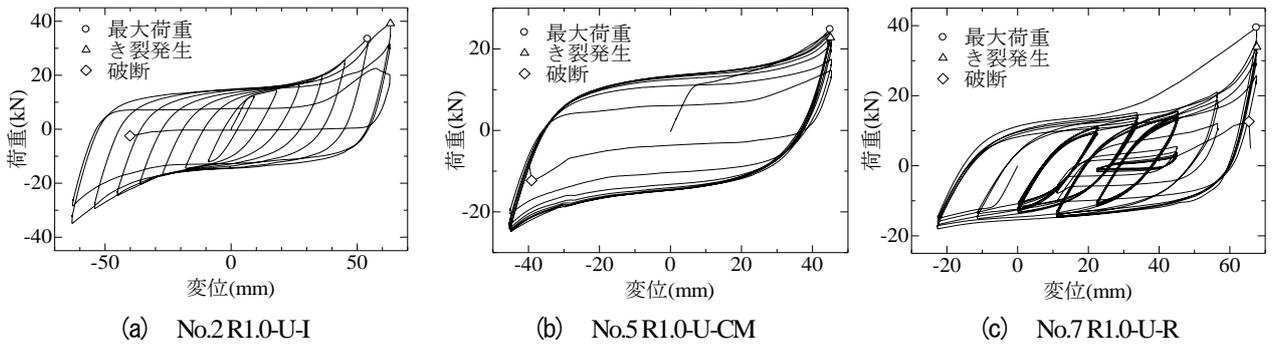
図-5 荷重-変位履歴曲線

本実験で得られた各試験体の最大荷重時、き裂発生時および破断時の Half cycle, 変位および荷重を表-3に示す。前述したように、破断時の荷重は破断した Half cycle 時の急激な荷重低下が確認された点のものとした。また本実験では、一定荷重およびランダム荷重は荷重-変位履歴曲線では、最大荷重時、き裂発生時また破断時における Half cycle 数の確認が難しいため、各サイクルの最大荷重をつないだ包絡線を用いて各試験体の比較を行う。例として No.2 R1.0-U-I, No.5 R1.0-U-CM および No.7 R1.0-U-R の荷重-変位履歴曲線を図-5に示し、各試験体の引張側と圧縮側の包絡線を図-6に示す。また、図-6においてき裂発生が全て引張側であることから、引張側の最大荷重を示している。

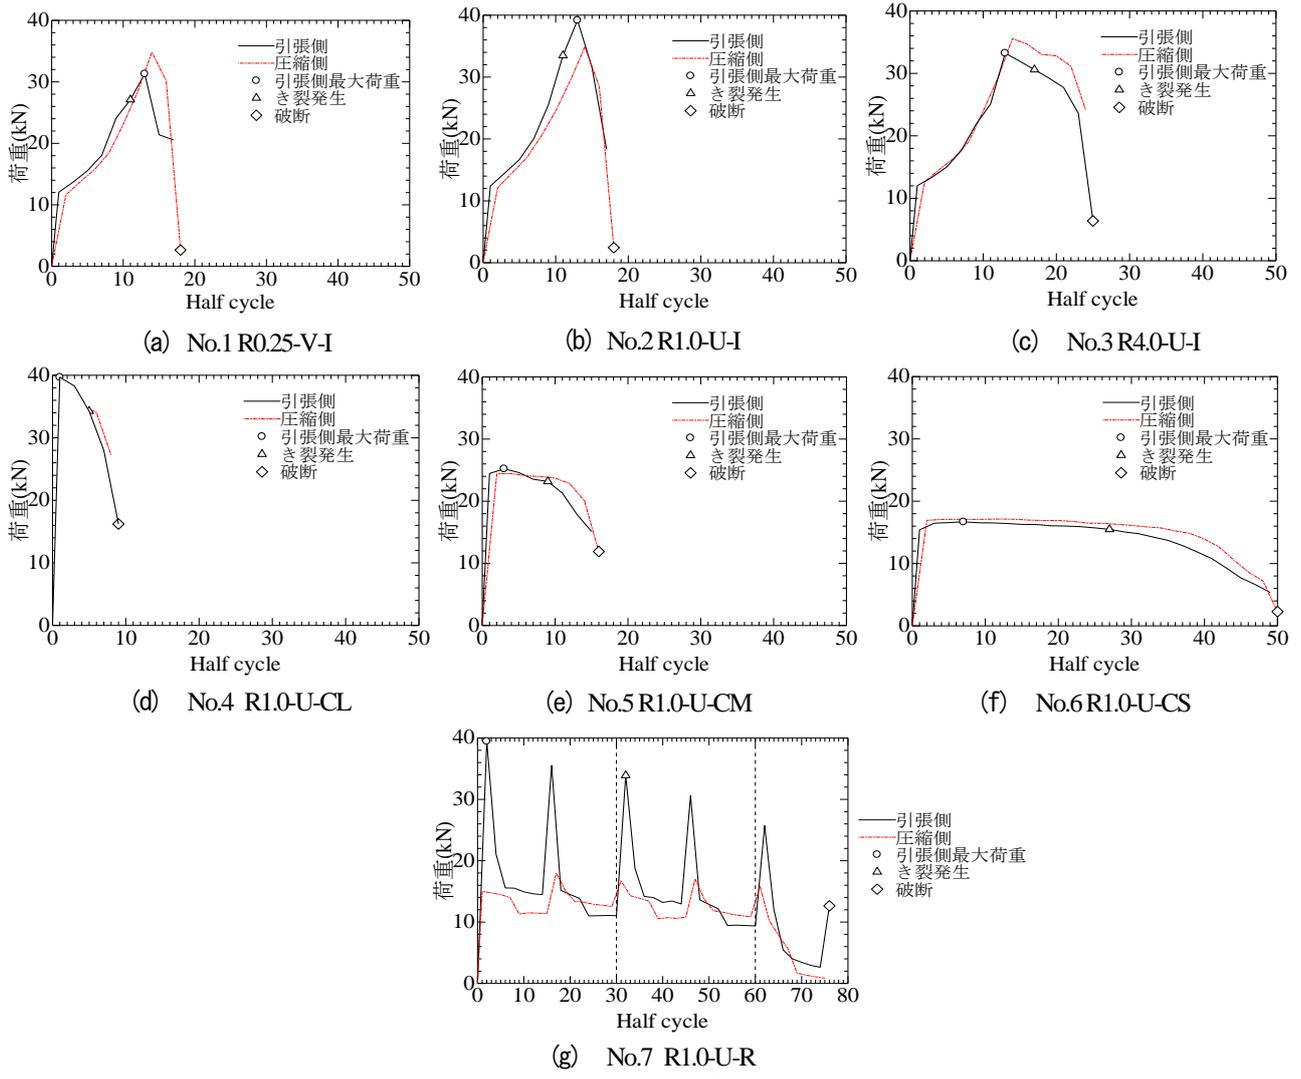
図-6 包絡線

図-6(a), (b)を比較して、VノッチとUノッチでのノッチ形状の異なりによる影響を調べる。No.1 R0.25-V-IとNo.2 R1.0-U-Iにおいて、き裂発生時のHalf cycle数は11Half cycleと同じタイミングであったが、き裂発生時の荷重に着目するとNo.2 R1.0-U-Iの方が6.4kN程度大きい。また最大荷重時においても、Half cycle数は13Half cycleと同じタイミングであったが、最大荷重はNo.2 R1.0-U-Iの方が7.9kN程度大きくなった。最

大荷重後の挙動に着目すると、No.1 R0.25-V-IとNo.2 R1.0-U-I共に最大荷重後の荷重低下が急激である。これはノッチ底部にひずみが過度に集中し、内部へのき裂進展速度が速かったためであると考えられる。

次に、図-6(b), (c)を比較して、漸増載荷におけるノッチ半径の異なりによる影響を調べる。No.2 R1.0-U-Iは最大荷重到達後にき裂が発生しているのに対して、No.3 R4.0-U-Iは最大荷重到達前にき裂が発生して

いる。これは、No.2 R1.0-U-Iはノッチ半径が小さく、ノッチ底部にひずみが集中したことが起因していると考えられる。それに対して、No.3 R4.0-U-Iはノッチ半径が大きく、ノッチ底部にひずみがあまり集中しなかったためであると考えられる。このことは既往の研究<sup>5)</sup>においてもノッチ半径の小さなものはノッチ底部にボイドの成長が見られるが、半径の大きなものは試験体最小断面の内部でボイドの急成長が確認されていることから明らかである。

さらに、図-6(d), (e), (f)のノッチ形状が同一で荷重パターンが一定振幅荷重の試験体と比較を行う。漸増荷重(No.2 R1.0-U-I)の場合と異なり、一定荷重は全ての試験体において、最大荷重後にき裂が発生した。表-3よりNo.4 R1.0-U-CLのみ最大荷重は1Half cycleであったのに対して、他の一定荷重はNo.5 R1.0-U-CMが3Half cycle、No.6 R1.0-U-CSが7Half cycleの時であった。また、振幅が小さくなるにつれ最大荷重からき裂発生、き裂発生から破断までのHalf cycle数が大きくなっている。荷重低下はNo.4 R1.0-U-CLは最大荷重後に急激に低下しているのに対して、No.5 R1.0-U-CMは10Half cycleまでは緩やかに低下しているが、10Half cycle以降は急激に低下している。そして振幅が最も小さいNo.6 R1.0-U-CSは破断時まで緩やかに低下しており、急激な荷重低下が見られない。

最後に、ランダム荷重で行ったNo.7 R1.0-U-Rの最大荷重は荷重パターンの中で最も振幅の大きくなる一周目の2Half cycle(15 $\delta_y$ )の時であった。そしてき裂発生は二周目の32Half cycle(15 $\delta_y$ )であった。一周目の15 $\delta_y$ を見てみると、2Half cycleの荷重が39.1kNで16Half cycleが35.2kN、二周目の32Half cycleでは33.5kNと荷重が低下していた。また、2Half cycleと16Half cycleでは荷重低下が急激であるのに比べ、16Half cycleと32Half cycleでは荷重低下は小さく、ほかの同じ振幅の時を比べても大きな荷重低下は見られなかった。また、小さな振幅では引張と圧縮の両方でほとんど荷重低下が見られないが、破断が近づくにつれ急激に荷重が低下する傾向が見られ、特に64Half cycle(12.5 $\delta_y$ )では明確に現れている。圧縮側に注目してみると一周目の-5 $\delta_y$ は15.4kNであったのに対し17Half cycleでは18.4kN、二周目の31Half cycleでは17.1kNと圧縮側最大荷重は17Half cycleであった。これは圧縮側は切り欠きの様なひずみ集中箇所がないためによるものであり、繰り返し荷重によるひずみ硬化の影響があったと考えられる。以上より、ランダム荷重では、大きな振幅後は急激に荷重が低下するが、小さな振幅では荷重の低下は小さく緩やかである。しかし、破断が近づくにつれ小さな振幅でも急激に荷重が低下し、破断の前兆が現れる。

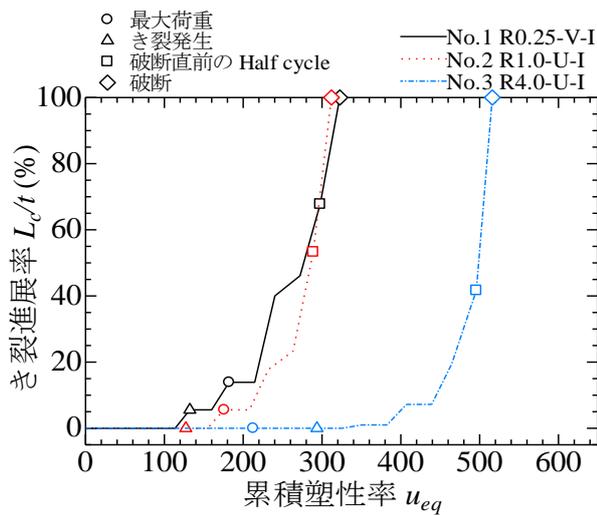
(a) 漸増载荷時の切り欠き形状とノッチ半径の影響

上式中、 $P_y$ は降伏荷重、 $\delta_y$ は降伏変位である。本実験で、累積塑性率を指標として用いているのは、荷重パターンの異なる試験体同士を比較するとき、Half cycle数や変位量による影響で同値な比較が困難であると考えられるためである。各実験試験体の結果を式(1)に基づいて、ノッチ形状の違いと荷重パターンの違いによりまとめたものを図-7に示す。ここで縦軸のき裂進展率は、実験試験体のき裂深さ $L_c$ を最小断面厚であるノッチ部の板厚 $t=18\text{mm}$ で除し百分率で表したものである。

図-7(a)よりNo.1 R0.25-V-IとNo.2 R1.0-U-Iを比較すると、破断直前のHalf cycleのき裂進展率の値に差が出ている。これは本実験がき裂深さを試験体側面で測定しているため、き裂発生後にき裂が側面に現れず内部において進展し、内部のき裂とその後側面に現れたき裂がつながることで一気に破断したものと考えられる。さらにNo.3 R4.0-U-Iはき裂発生後においてしばらくは側面でき裂を観測できず、破断直前のHalf cycleのき裂進展率が40%と小さいことから、漸増荷重はノッチ先端半径が大きい程、最大荷重後にもき裂は発生しづらく耐力が大きいといえる。しかしき裂は側面に現れづらく内部において進展しやすいため、側面観測だけで破断の前兆はわかりにくいと考えられる。

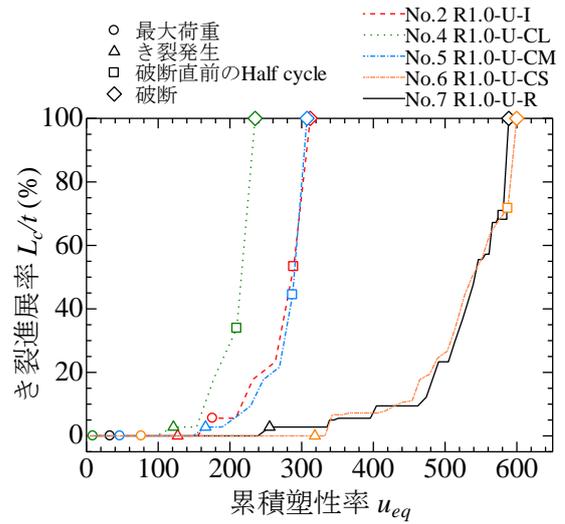
(b) 载荷パターンの影響 (R=1mm の場合)

次に、図-7(b)より一定荷重における振幅の違いについて比較する。No.4 R1.0-U-CLは振幅が大きく、き裂が発生したら一気に進展し、破断直前のHalf cycleが40%に満たない値から破断に至った。対して振幅の小さなNo.6 R1.0-U-CSはき裂発生からほぼ一定の間隔でき裂が進展し、破断直前のHalf cycleが73%に達した後破断に至った。以上の結果とNo.5 R1.0-U-CMの結果から、一定荷重において振幅が大きなものほどき裂は一気に進展しやすく、急激な破断に至ることが分かる。

さらに、図-7(b)より荷重パターンの違いについて比較する。No.2 R1.0-U-IとNo.5 R1.0-U-CMが同程度の累積塑性率でき裂が進展しているが、き裂進展率

20%あたりまでに着目してみると、No.2 R1.0-U-I は引張側と考えられる時に急激に上昇するのに対し、No.5 R1.0-U-CM はグラフに段差ができていないことから引張と圧縮の両方で同じように進展していることが分かる。また、No.6 R1.0-U-CS と No.7 R1.0-U-R は、き裂が進展していき破断直前のき裂進展率も同程度の値まで取れている。しかしながら、No.7 R1.0-U-R は No.6 R1.0-U-CS よりき裂発生から破断までの累積塑性率が小さいことが分かる。No.6 R1.0-U-CS は累積塑性率が400程度を超えてから、挙動に段差が生じていないことから、ほぼ一定の間隔で圧縮と引張の両方でき裂が進展していることが考えられる。
