航空レーザ測量に基づく地盤変動と 斜面崩壊による崩土を考慮した 阿蘇大橋崩落の可能性に関する検討

Key Words: Kumamoto earthquake, Asoohashi, aerosurvey, ground deformation, landslide disaster, FEM

THE POSSIBILITY OF THE COLLAPSE OF ASOOHASHI CONSIDERED GROUND DEFORMATION BASED ON AEROSUVEY AND LANDSLIDE DISASTER

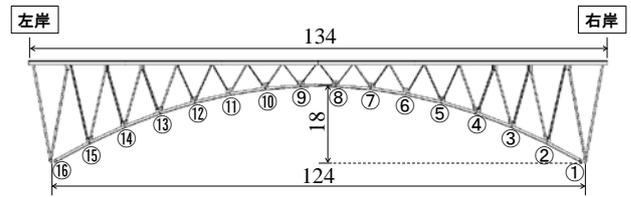
図-1 アーチ区間の側面図（単位：m）

阿蘇大橋は、橋長205.96m、全幅員8.8m（有効幅員8.0m）、アーチ支間124.0mの上路式トラス逆ランガーアーチ橋である。アーチライズは18.0mであり、内側にそれぞれ6°傾斜させ安定化させている。本研究で対象とするアーチ区間の側面図を図-1に、アーチリブの各断面詳細を図-2に示す。図-1においては、アーチリブに対し、右岸側のアーチ支承部を①、左岸側のアーチ支承部を⑯とした上で、各格点に②～⑭の番号を順に振った。

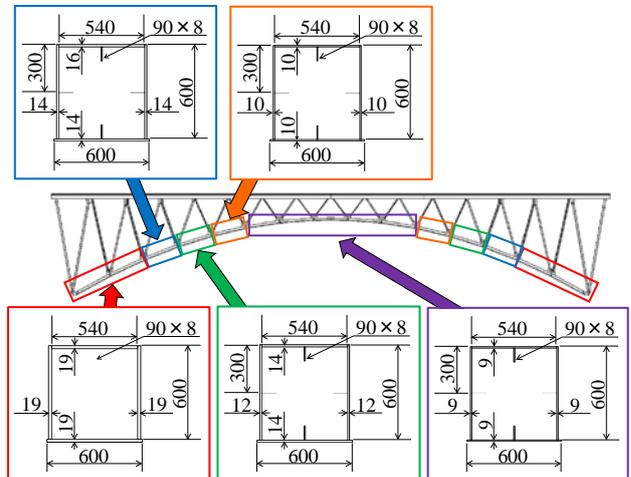
図-2 アーチリブの断面および断面配置図(単位：mm)

アーチリブは、図-2に示すように、幅540mm×厚さ9～19mmの上フランジ、幅600mm×厚さ9～19mmの下フランジ、高さ600mm×厚さ9mm～19mmのウェブから成るボックス断面を有し、支承部から支間中央部かけて各部材の厚みが薄くなっていく構造となっている。補剛材として、厚さ8mmダイヤフラムが各格点間の中央に取り付けられており、③～⑭間のアーチリブには90×8mmの縦リブが上下フランジおよび左右のウェブの中央に計4箇所設置されている。①～③、⑭～⑯のアーチリブには縦リブは設置されていないが、アーチリブとアーチ支承の接合部側面に、図-3に示す補剛リブが2箇所ずつ計4箇所それぞれ設置されている。

図-28～図-31 を比較すると、相当応力の値は異なるが、相当応力の分布に大きな差は生じていない。いずれのモデルも右岸側のアーチ支承から格点②までに最も高い相当応力の分布が見られる。左岸側のアーチリブに生じる相当応力は右岸側と比べて総じて低いが、相当応力の分布の傾向は右岸側とほぼ同じである。全体的にアーチ支承からアーチクラウンにかけて相当応力は減少していくが、格点②～③ (格点⑬～⑭) よりも格点③～④ (格点⑭～⑮) 周辺に生じる応力分布が高い。これは、図-2 に示したように、格点③と④を境に、縦リブの有無などの断面形状が大きく異なっており、その影響が表れていると推察される。

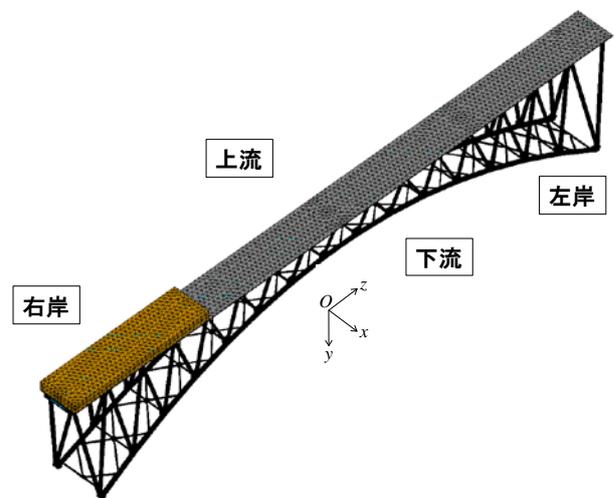
図-4 要素分割全体図

FEM解析モデルの要素分割図の代表例として、1/4アーチ支間まで崩土が到達したと想定したモデルの要素分割全体図を図-4に、使用した各材料定数を表-1に示す。座標は右岸から左岸へ向けて正とする橋軸方向にz軸、橋軸直角方向にx軸、高さ方向にy軸を取ることにした。原点Oは、側面から見て、左右の支承のヒンジ部を繋ぐ軸線上の橋軸方向中央および橋軸直角方向中央となる図-3の位置に原点を取った。解析では四面体10節点30自由度のソリッド要素（テトラ10）を用い、要素サイズは鋼材を10~50mm、床版および崩土は1000mmとした。材料定数は、鋼材、コンクリートは各公称値を用い、崩土は火山灰に由来する黒ボク土を想定した。

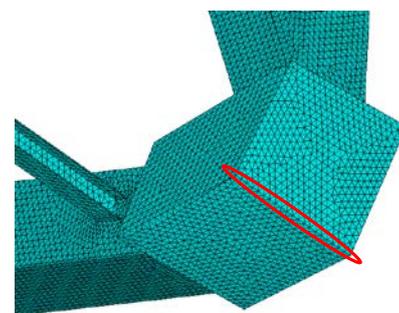
図-5 アーチ支承部における境界条件等入力位置

アーチ支承部および床版・上弦材に対する境界条件および強制変位入力位置を図-5、図-6に、境界条件および強制変位付与の条件を表-2、表-3に示す。表-2、表-3においては、拘束を○、フリーを×と表記した。境界条件は、アーチ支承のピン部（図-5）および上弦材、床版の右岸・左岸各端部の最下部位置（図-6）を線拘束することで与え、x軸回りの回転を許容するモデルとした。3章で詳述するが、本研究の調査では、右岸と左岸とで明らかかな鉛直方向変位は確認されていないことから、共通の境界条件として、y方向変位を拘束した。それ以外の境界条件および強制変位付与の条件は、表-2、表-3に示すように、解析の種類によって異なる。詳細は各章で示すが、例えば、表-3における滑動解析の上弦材・床版下部のz方向変位拘束に関しては、上弦材がフリーで変位した場合と拘束された場合の両方の挙動を対象とし、変位拘束する場合は上弦材の端部変位を面拘束した。

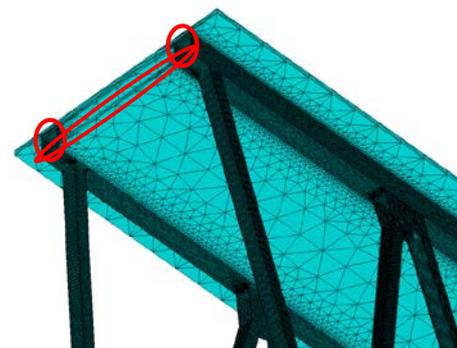
図-6 床版および上弦材における境界条件等入力位置

上弦材および床版の境界条件は、右岸側の上弦材および床版にアーチ支承部と同じ強制変位を与え、左岸側はローラーとしてモデル化し、また、右岸側の強制変位の影響が左岸側に表れるよう、 x 方向変位は拘束しないモデルとした。

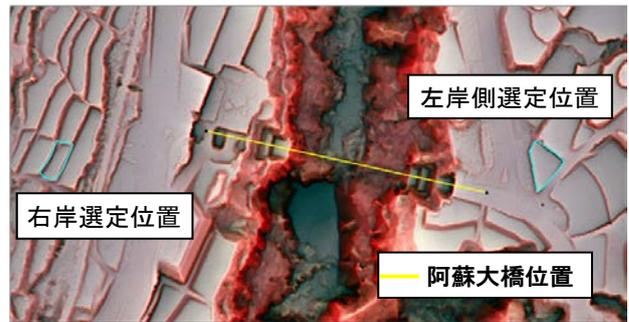
図-7 赤色立体地図および変位量測定選定箇所

地震前後のそれぞれの地形データから、図-7に示す微地形を可視的に表現できる赤色立体地図¹¹⁾を作成した。赤色立体地図上において、外郭形状が明確な土地区画で、地震前後とも同一のものが改変・破壊されずに存在しているもののうち、最も阿蘇大橋に近いものを左右岸それぞれ1箇所ずつ選定した。なお、選定箇所が阿蘇大橋より若干離れた箇所となっているが、アーチアバット周辺では局所的に崩れが生じており、また、崩土が1～

2m 堆積している箇所があることから、図-7 の箇所を選定した。選定した 2 箇所の土地の外郭形状を図-8 に示すように地震前後とも GIS 上でトレースし、それぞれの重心座標を算出、重心座標の差を変位量とした。

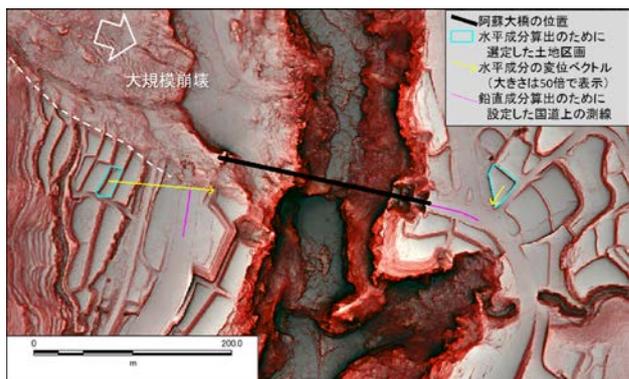
図-9 変位量算定位置と水平成分の変位ベクトル

a), b) の算出法を用いて算出した結果を表-4、図-9 に示す。表-4 においては、 ΔX は東を正、 ΔY は北を正、 ΔZ は上向きを正とし、方位は、北向きを 0 度とし、時計周りを正とした。表-4 に示すように、水平成分は右岸側で東向きに 2.11m、左岸側で南西向きに 0.44m、鉛直成分は左右岸とも 0.3~0.4m 前後の沈下となった。上述した向山ら¹⁰⁾の平面図から読み取った結果と比較すると、左岸側の水平成分以外は整合的である。左岸側の水平成分が向山ら¹⁰⁾の平面図からの読み取り結果(北西~北北東向き 0.5m程度)と整合しない理由としては、使用した地形データの解像度(地震前 1m, 地震後 0.5m)よりも変位量が小さいため測量誤差の領域に含まれることが考えられるが、少なくとも右岸側のような、解像度を超える大きな変位は発生していない。すなわち阿蘇大橋の左右岸では、メートルオーダーの大きな相対変位が発生したことが分かる。

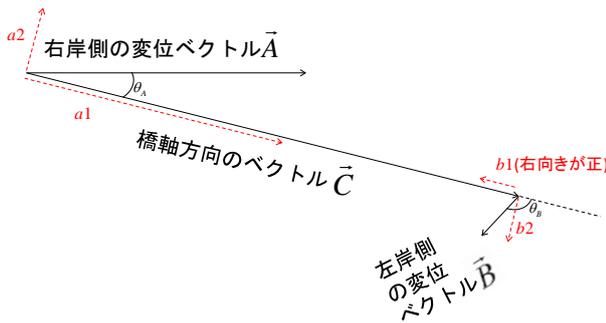
図-10 変位ベクトルと橋軸方向のベクトルの関係

続いて、橋軸の始点・終点座標を GIS 上で測量し、橋軸方向をベクトルとして表現した上で、左右岸それぞれの変位ベクトルとの内積関係によって、左右岸の橋軸方向および橋軸直角方向の相対変位を算出した。変位ベクトルと橋軸方向のベクトルの関係を図-10 に示す。

次に θ_A , θ_B を用いて、橋軸方向および橋軸直角方向の相対変位を求める。図-10 に示すように、 \vec{A} の橋軸方向成分と橋軸直角方向成分をそれぞれ $a1$ と $a2$ とすると、 $a1$ と $a2$ は次式で算出される。 \vec{B} についても同様であるためここでは省略する。

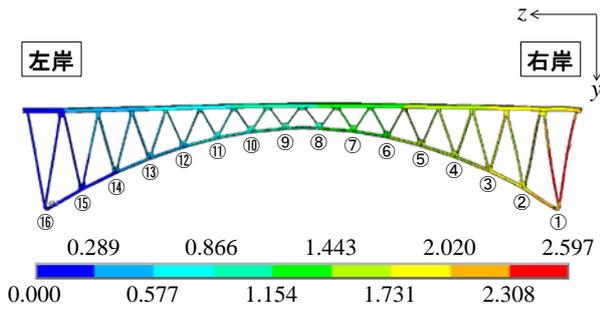
図-11 上弦材変位拘束モデルの z 方向（橋軸方向）変位分布を示した側面図（単位：m）

上弦材変位拘束モデルの z 方向（橋軸方向）変位分布を示した側面図を図-11 に、上弦材変位フリーモデルの z 方向変位分布を示した側面図を図-12 に、上平面図を図-13 に示す。図-11 と図-12 を比較すると、図-11 に示す上弦材変位拘束モデルにおいては、床版とアーチリブともに右岸側から左岸側にかけて緩やかに変位量が減少していくのに対し、図-12 に示す上弦材変位フリーモデルにおいては、アーチリブの橋軸方向の変位量は、格点①から⑩までは変位量が2mを超えるが、格点⑩付近から左岸にかけて急速に変位量が減少することが見て取れる。また、上弦材変位フリーモデルの場合、アーチリブの変位量と床版の変位量が一致しない。先行研究⁸⁾にお

いて、アーチリブに強制変位を与えた場合、図-11 のような緩やかな変位分布を示すので、図-12 の変位分布は上弦材の変位の影響を強く受けていると推察される。

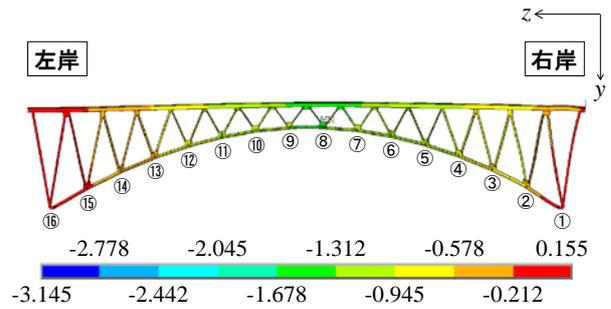
図-14 上弦材変位拘束モデルの y 方向（高さ方向）変位分布を示した側面図（単位：m）

上弦材変位拘束モデルの y 方向（高さ方向）変位分布を示した側面図を図-14 に、上弦材変位フリーモデルの y 方向変位分布を示した側面図を図-15 に、上平面図を図-16 に示す。図-14 に示す上弦材変位拘束モデルにおいては、アーチ支間中央付近で上向きの最大変位を生じ、左岸と右岸とでほぼ左右対称の変位分布となる。一方、図-15、図-16 に示す上弦材変位フリーモデルにおいては、格点⑩から格点⑪の間に上向きの最大変位を生じ、また、上流側に局所的に 3m を超える大きい上向きの変位が生じている。

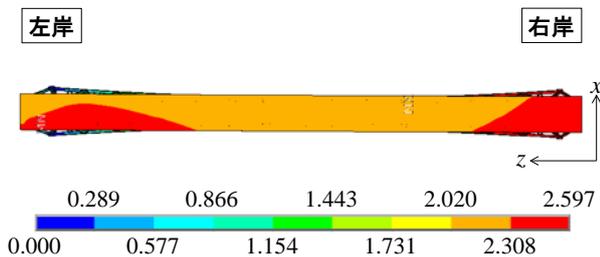
図-13 上弦材変位フリーモデルの z 方向（橋軸方向）変位分布を示した上平面図（単位：m）

桁が衝突したと思われる左岸側の A1 アバットの損傷を写真-1 に示す。パラペット部の損傷状況を見ると、桁橋がパラペットに衝突したとみられる痕跡があり、その衝突痕から上流側（写真左側）の損傷が大きいことが確認できる。こうした損傷状況が解析でも推察できるか検証したところ、図-13 に示す変位分布より、左岸側の端部の変位は上流側の方が大きく、アーチ床版および上弦材が桁橋に上流側から衝突し、続いて桁橋が橋台パラペットに上流側から衝突した可能性があることが分かった。

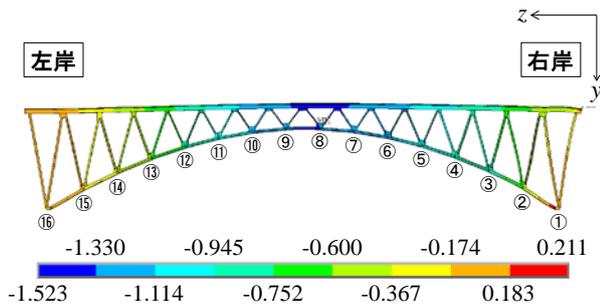
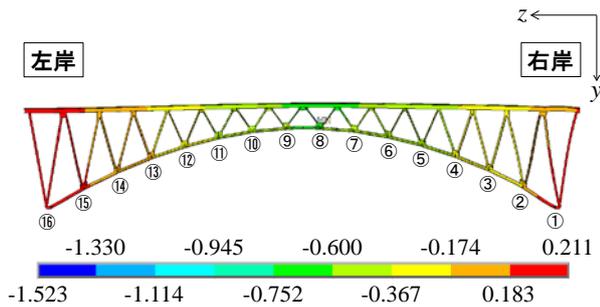
図-17 上弦材変位拘束モデルの x 方向（橋軸直角方向）変位分布を示した側面図（単位：m）

上弦材変位拘束モデルの x 方向（橋軸直角方向）変位分布を示した側面図を図-17 に、上弦材変位フリーモデルの x 方向変位分布を示した側面図を図-18 に示す。図-

17 と図-18 の変位分布の大きさの違いは、境界条件の差であると考えられる。上弦材変位拘束モデルは左岸側端部の上弦材の z 方向変位が面で拘束されているため、橋軸方向への変位を与えられると x 方向へずれるように変位し、変位量が増加すると考えられる。どちらのモデルも全体的に上流側（ x 方向）に変位しており、崩落時は上流側に傾いて崩落した可能性がある。

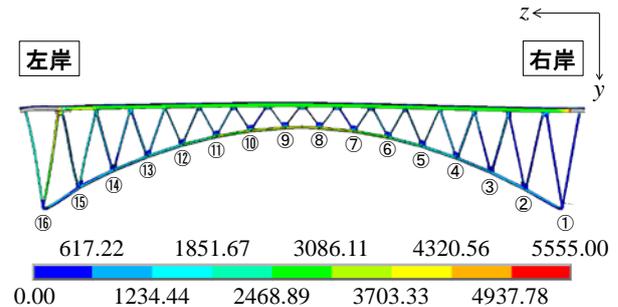
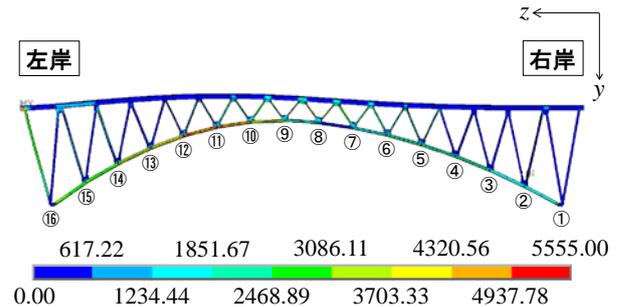
図-19 上弦材変位拘束モデルに生じる相当応力分布を示した側面図（単位：MPa）

上弦材変位拘束モデルに生じる相当応力の分布を示した側面図を図-19 に、上弦材変位フリーモデルに生じる相当応力の分布を示した側面図を図-20 に示す。両図とも、アーチリブに生じる相当応力が視認できるように応力コンターを調整した。

本解析は弾性解析であるので、両モデルともに相当応力が著しく大きく生じているが、仮に弾塑性解析を行っても塑性によってヒンジ化した箇所が多数生じ、収束は困難であることは容易に想定される。いずれにせよ、弾性解析でこれほどの値がでるようであれば、地盤変動が生じた直後に崩落した可能性が高いと考えられる。

図-19 と図-20 を比較すると、アーチリブに関しては、図-20 に示す上弦材変位フリーモデルの方に約 1.5 倍高い応力が生じている。これは、上弦材変位拘束モデルにおいては、上弦材も構造部材として機能しているためアーチリブに生じる相当応力が減少するためである。よって、上弦材が橋軸方向にフリーに変位した場合、より崩

落の可能性が高くなるといえる。最大値が生じる箇所に関しては、上弦材変位拘束モデルに関してはアーチクラウン部であり、上弦材変位フリーモデルにおいては、格点⑩～格点⑫の間となる。また、**図-19**ではアーチクラウンを境に左岸・右岸とで相当応力分布はほぼ左右対象となるが、**図-20**では非対象となる。先行研究⁸⁾では、滑動がアーチリブの損傷に与える影響をより単純に把握するため、強制変位はアーチ支承にのみ与えていたが、この場合、アーチリブの相当応力分布は左右対象であった。**図-19**の挙動も踏まえると、上弦材の変位が、アーチリブの挙動に大きく影響することが分かる。

以上より、滑動によって桁橋の桁と上弦材が衝突した後も上弦材が構造材としての機能を失わなかった場合、アーチクラウン部に著しい損傷が生じ、アーチリブの崩落に至った可能性が高い。一方、桁と上弦材の衝突によって上弦材が構造材として機能を失っていた場合、左岸側のアーチリブにより大きな変形とそれに伴う著しい損傷が生じ、アーチリブの崩落に至った可能性が高い。

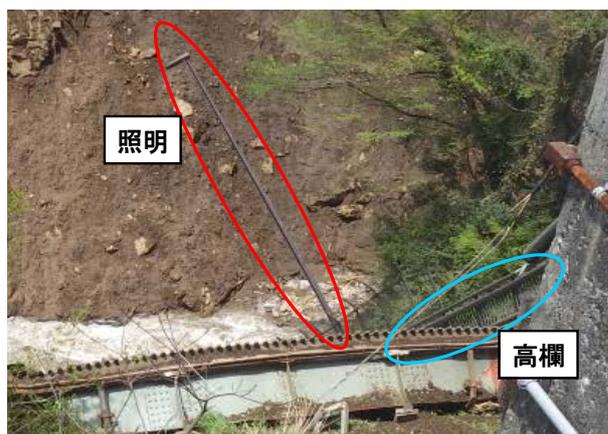
写真-2 2016年4月17日に撮影した崩落した床版
(提供：石川芳治東京農工大学名誉教授)

②崩土が橋梁の上を流れた場合、高欄や照明も損傷を受けるはずであるが、A1アバット部に残っていた床版の写真(写真-2)を見ると、いずれも損傷を受けていない。
③阿蘇大橋は大規模崩壊の端部に位置し、崩土量は大規模崩壊中央部よりも少なく、阿蘇大橋の右岸側から左岸側まで到達するほど崩土が押し寄せたとは考えられない。

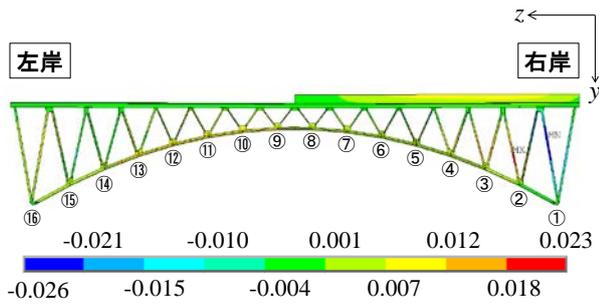
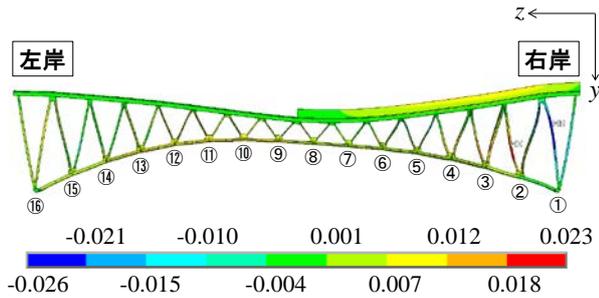
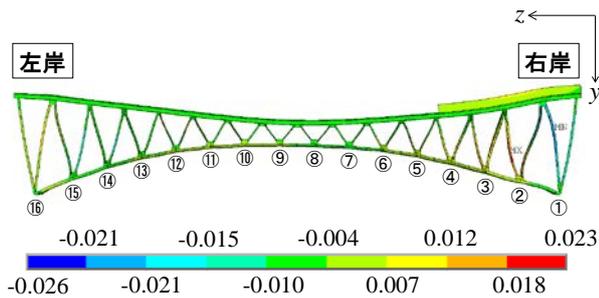
図-22 h2モデルの z 方向変位分布を誇張して示した側面図 (単位:m)

各方向変位分布の代表例として、h2モデルのz方向変位分布を示した側面図を**図-21**、**図-22**に、q2モデルのz方向変位分布を示した側面図を**図-23**に、h2モデルのy方向変位分布を示した側面図を**図-24**に、q2モデルのy方向変位分布を示した側面図を**図-25**に、h2モデルのx方向変位分布を示した側面図を**図-26**に、q2モデルのx方向変位分布を示した側面図を**図-27**に示す。**図-22**と**図-23**は、変形形状をより視認しやすくするため、

図-22と図-23を用いてh2モデルとq2モデルの z 方向(橋軸方向)変位を比較すると、崩土が上載されている区間、図-22では支承から格点⑨まで、図-23では支承から格点⑤までの区間で、アーチが押しつぶされるように変形する挙動は共通している。また、支承部①と格点②に接合されているアーチクラウン側のトラス部材の変形が他所と比べ大きいことも共通している。

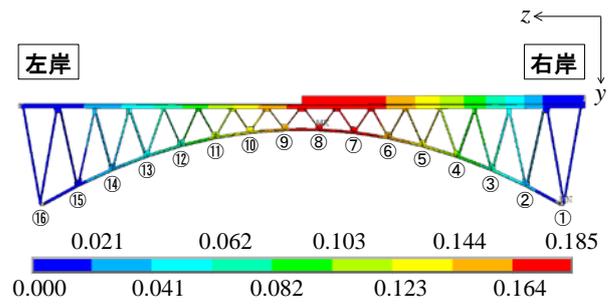
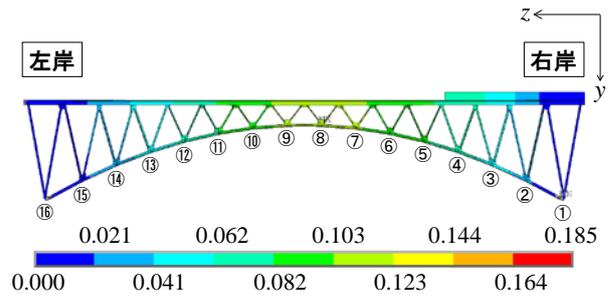
図-24 h2モデルの y 方向変位分布を示した側面図 (単位:m)

図-24と図-25を用いてh2モデルとq2モデルの y 方向(高さ方向)変位を比較すると、h2、q2モデルとで変位の分布挙動に大きな差はない。変位分布は左右岸ではほぼ対象となるが、どちらのモデルも格点⑧に最大値が生じており、崩土側の変位が若干大きい。

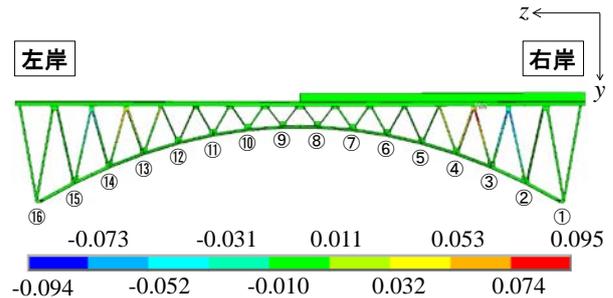
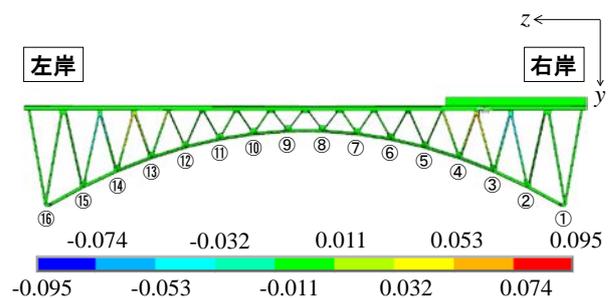
図-26 h2モデルの x 方向変位分布を示した側面図 (単位:m)

図-26と図-27を用いてh2モデルとq2モデルの x 方向(橋軸直角方向)変位を比較すると、h2、q2モデルとで変位の分布挙動に大きな差はなく、格点②~④に接合されているトラス部材および左岸側の対象位置となる格点⑬~⑮に接合されているトラス部材の変位が大きい。左岸側と右岸側の変位の大きさに差が生じているのは、

z 方向変位と同様に、単純に崩土の到達位置が影響している。

アーチ構造は偏心荷重に弱いことは知られているが、図-21～図-27 から、崩土到達条件、厚さが変わっても、阿蘇大橋には特に変わった変形が生じないことが示された。

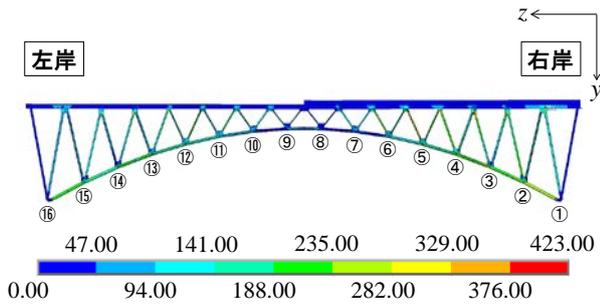
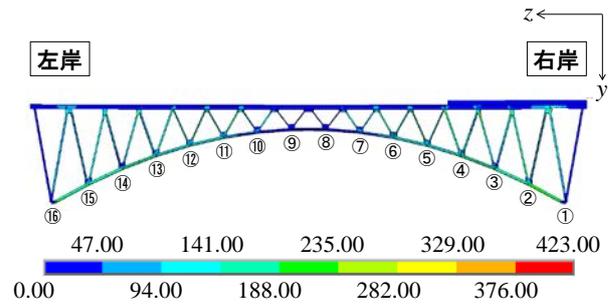
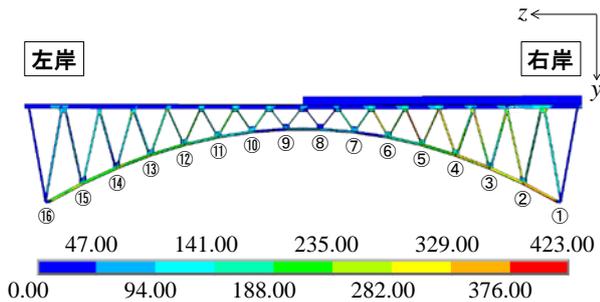
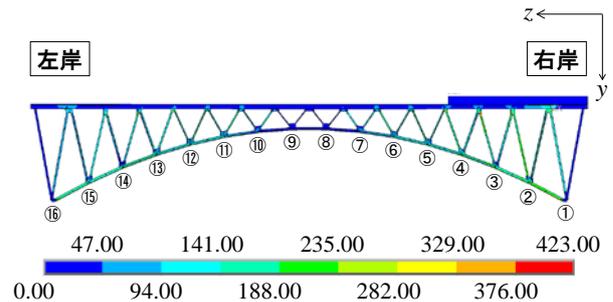
h1, h2, q1, q2 モデルの各相当応力分布を示した側面図をそれぞれ図-28～図-31 に示す。各図は応力コンターを揃えている。本モデルは隅肉溶接をモデル化していないため、ガゼットのエッジなどに応力集中が見られるが、範囲が局所的な場合、本研究では FEM 解析固有の挙動として無視することとする。

以上より、各条件における阿蘇大橋の推定損傷と崩落の可能性を表-6 に示す。q1 モデルに関しては、図-30、図-33 から、235MPa 超える相当応力は発生せず、厚さ 1m の崩土であれば、アーチ支間の 1/4 まで達しても、阿蘇大橋に損傷を与えることは無いことが示された。q2 モデルに関しては、図-31 において、右岸側のアーチ支承部から一つ目のダイヤフラムにかけてのアーチリブの下フランジと、局所的に格点③と格点④の周辺に降伏点を超える相当応力が見られる。しかし、範囲が限定的であり、降伏してもアーチ全体に影響を及ぼすとは言えず、限定的な損傷で留まると推察される。以上より、崩土がアーチ支間の 1/2 まで到達しても、高さが 2m 以下の崩土の場合、阿蘇大橋は崩落には至っていないと推定できる。

h1 モデルに関しては、支承部①から格点②にかけてのアーチリブ全体、格点③、格点④周辺、格点③および格点④に接合しているトラス部材の一部に降伏応力を超える相当応力の分布が見られる。降伏範囲は q2 モデルよりも広いが限定的であり、また、値もそれほど大きくないので、硬化まで達しないと考えられる。ただし、降伏箇所が支承部付近であり、損傷が崩落に直接つながる箇所であるので留意は必要である。また、トラス部材に降伏の兆候があることから、健全なトラス部材を介してアーチリブに局所的に強い偏心荷重がかかる可能性がある。h2 モデルに関しては、支承部①から格点④までのアーチリブ全体に降伏点を超える相当応力が生じており、左岸側の格点⑬から支承部⑯までの範囲でも降伏点を超える相当応力が局所的に生じている。また、右岸側のトラス部材全てに降伏点を超える相当応力が生じている。しかし、崩落に至るまでの深刻な損傷とは言えず、崩落の可能性は低いと推察される。

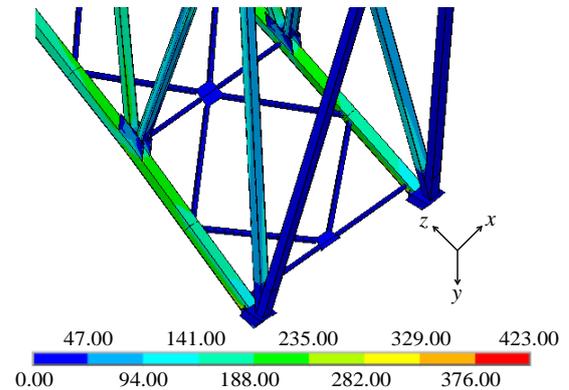
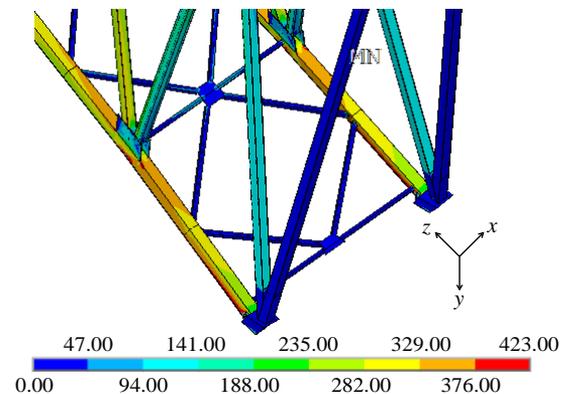
右岸側のアーチ支承周辺の相当応力分布の拡大図の代表例として、支承部周辺の相当応力が最も低い q1 モデルを図-32 に、最も高い h2 モデルを図-33 に示す。どちらのモデルも、アーチ支承周辺においては、同一断面内ではアーチリブの下方に高い応力の分布が見られるが、アーチ支承と格点②の中間に配置されたダイヤフラム設置位置を境に、アーチリブの内側（上流側のリブであれば下流側、下流側のリブであれば上流側）に高い応力が生じる。アーチリブの外側よりも内側に高い応力が生じるのは支承部周辺を除きアーチリブの全体に見られる挙動である。アーチ支承周辺に生じる最大相当応力の値は、 $q1 < q2 < h1 < h2$ となった。
