# 2016 年熊本地震による甲佐町芝原団地の 液状化被害分析

熊本県甲佐町の芝原団地では、2016 年 4 月 14 日から 16 日の熊本地震により、宅地が沈下や傾斜等の甚大な液状化被害が発生した。筆者らは地震直後に甲佐町に対して液状化被害調査の結果を取りまとめた結果を情報提供した。甲佐町ではこの資料を基に熊本県と調整し、国土交通省の「宅地耐震化推進事業」の液状化対策を行うことになった。その後、甲佐町から芝原団地の家屋調査及び土質調査等の業務依頼を受け、これまでに複数の住民説明会を開催した。現在は住民の同意を受け、地下水位低下工法による液状化対策事業を進めている。

そこで、本論文では、2016 年熊本地震による甲佐町芝原団地の宅地の液状化被害のメカニズムを分析し、地下水位低下工法を用いた液状化対策について検証することを目的としている。

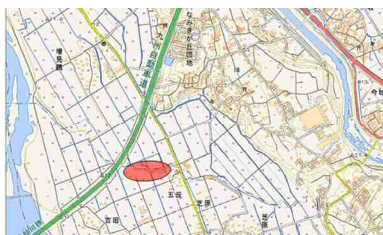
図-2 液状化被害箇所

図-2 は、上益城郡甲佐町芝原地区であり甲佐町役場より北北西に約 8 km に位置し、熊本地震により甲佐町芝原地区の連続したクラック地割れと液状化による道路及び家屋の沈下・傾斜被害箇所である。

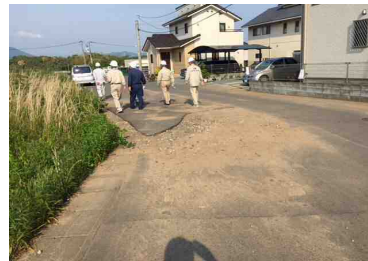
写真-2 芝原団地の被害写真

写真-1 は熊本地震による芝原団地の噴砂状況や地割れ（クラック）状況である。芝原団地内では写真-2 のように、道路に噴砂・亀裂、宅地との境に側溝の開き・沈下、宅地に噴砂による沈下、団地周辺には大きな亀裂を生じた。芝原団地では、液状化に伴う噴砂による家屋の大きな傾斜や沈下被害が大部分を占めている。

(a)道路の噴砂・亀裂

(b)側溝の開き・沈下

(c)宅地の噴砂による段差

(d)団地周辺の亀裂

図-7 は、地震前後の道路縦断測量の差分から算出した最大地盤沈下量で 25cm あることが分かった。図-8 は、地震前後のレーザー航空測量の差分から算出した地盤沈下図である。この図は図-6 のエリアごとの沈下量とほぼ一致している。ただし、エリア③は北部の沈下がないが、写真-2(b)に示すように南側に線上に大きな沈下を生じていることが分かる。

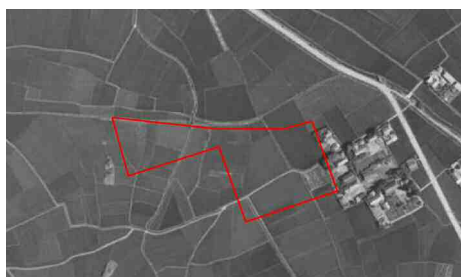
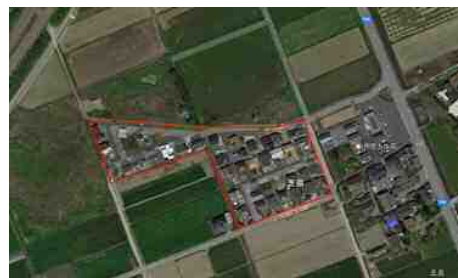
写真-3 芝原地区北側の造成履歴<sup>3)</sup>

写真-3 は芝原団地の造成履歴で、1970 代頃の航空写真判読より当該地区が砂利採掘跡地と想定された。その後の地元ヒアリングにより九州自動車道のコンクリート材料のための砂利採取場であったことが明らかとなった。このため調査地は砂利採取後の砂の埋め戻しによって造成されたものである。

(a)1962 (S37) 年(砂利採取前)

(b) 1979 (S54) 年(砂利採取中)

(c) 1992 (H4) 年の調査地(砂利採取後)

(d) 2016 年 (現在)

芝原団地は、1970代頃の航空写真判読及び地元ヒアリングにより九州自動車道のコンクリート材料のための砂利採取場跡地で、砂等の埋め戻しによって造成された地区であることが明らかとなった。

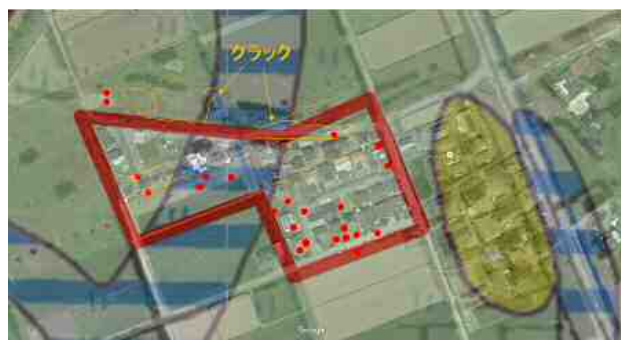
図-9 地形区分と被害状況の重ね図

図-9 に示した芝原地区の地形区分図と被害状況の重ね図より、地区中央付近を南北方向に旧河道が位置しているものと想定される。造成履歴で 1979 年頃に行われている砂利採取は、この旧河道及び周辺で行われていたと思われる。

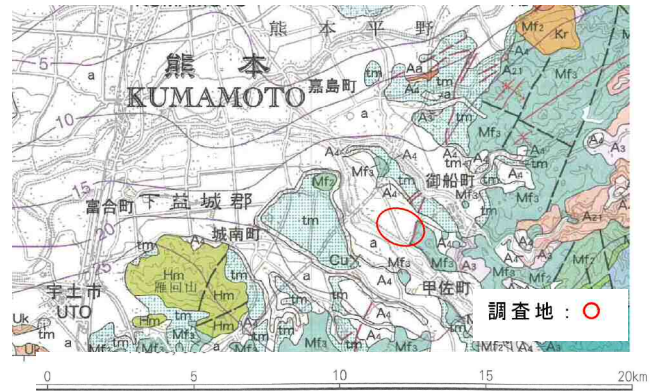
図-12 調査地周辺の地質図 S=1:200,000<sup>9)</sup>

調査地周辺の地質は図-11の地質図に示すように中生代後期白亜紀の御船層群を基盤岩とする。御船層群は調査地の主に北東部から東～南東～南にかけて広い範囲に分布し標高百メートルあまりの山地を形成する。礫岩・砂岩・頁岩・シルト岩を主とし凝灰岩なども挟在する。

周辺部の丘陵地は新生代第四紀更新世の阿蘇-4火砕流堆積物及び中位段丘堆積物(河成段丘)が分布している。当該調査地はその上位の新生代第四紀更新世の沖積層(礫、砂及び泥)が分布している。

「完新世・緑川の形成時期はおよそ一万年前以降、いわゆる完新世の時代である、甲佐町の経済的中心地でもある岩下町の役場周辺から下流域にかけての平坦地の表層は、この時代に緑川が運んできて堆積させた礫や砂によって形成されている(図-12 参照)。この時期には既に海面の上昇が始まっており、約六千年前の縄文海進でピーク(現在の海面より3.5m高かった)を迎える。そのことも原因のひとつとなって完新世・緑川は礫や砂を堆積させながら流路を頻繁に変化させていたものと考えられる。」

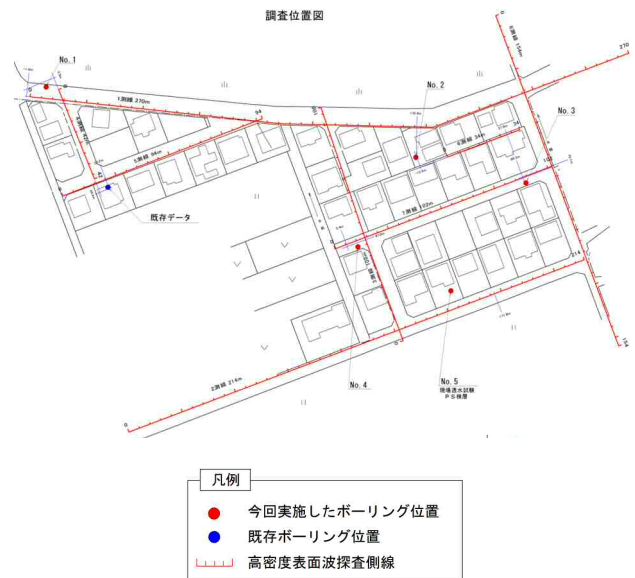
図-14 ボーリング調査・高密度表面波探査箇所位置図<sup>3)</sup>

ボーリング調査は図-14の位置図に示す車道3箇所及び民地内2箇所の計5箇所で行った。表-2に地層層序表を示すが、当調査No.1～No.5の地質構成は地質図、模式断面図、写真及び調査結果より砂利採取後の埋土・盛土と自然地盤の沖積層に分類されるものと判断。沖積層はコア性状、標準貫入試験結果より沖積層1と沖積層2に区分した。
