# 海岸樹木の津波に対する耐力限界 に関する実物試験

本研究では、日本の海岸林を対象とし、津波耐力限界の定量的な評価手法を検討する事を目的とした。津波による流体力が海岸林に作用する事により生じるモーメントに着目し力学的な耐力限界の特性について、焼津市田尻の海岸に自制していたクロマツを対象に現地引き倒し試験をおこない、樹木の根と地盤による倒伏モーメントに関する耐力限界を引張り荷重と変位を同時計測することにより算出した。さらに、幹折れや折損のような幹断面が破壊される力学的な条件として、幹断面の曲げモーメントについてクロマツ生木を用いた曲げ強度材質試験による計測結果を分析することで曲げモーメントによる樹木幹材の耐力限界の評価手法を検討した。

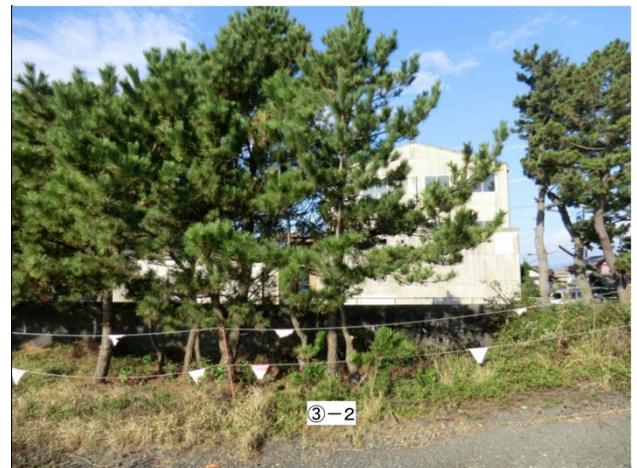
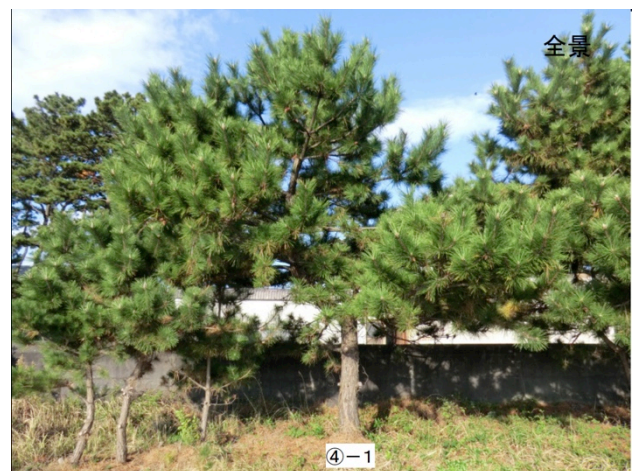
図-2 対象海岸樹木の状況（上：③-2，下：④-1）

表-1 に今回の現地引き倒し試験の対象木となった樹木の諸元として、幹径、樹高、樹冠幅、樹勢、地盤の比高の計測値を示す。幹径は 2 から 29cm の間に、樹高は 280 から 730cm の間に分布している。樹木の状態や試験当日の天候と時間の都合により、全ての対象木に対して引き倒し試験を行う事はできなかった。引き倒し試験行った樹木は、①-1、③-2、④-1 の 3 本である（図-2）。その他の対象木の一部については、生木クロマツの曲げ強度材料試験の試験用として用いた。

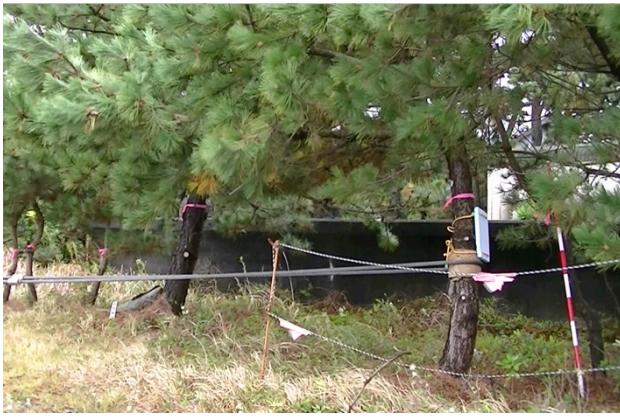
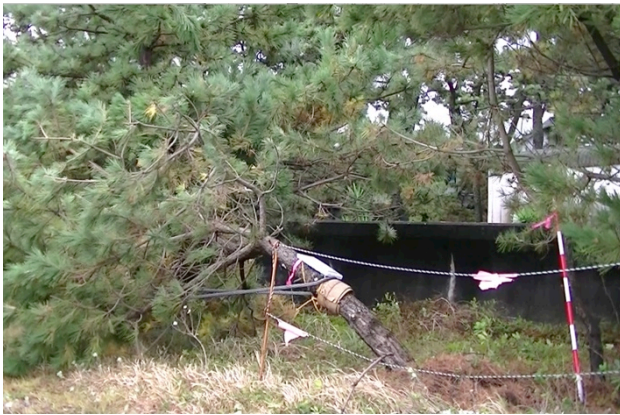
図-3 引き倒し試験の状況（上：試験前，下：試験後）

引き倒し試験では、樹木の幹に地面より 1.2 m の高さにワイヤーをかけ、ワイヤーと引張り型荷重計を繋げて水平方向に引張り、樹木が倒伏する限界までの水平荷重を荷重計により計測し、樹木の移動距離を距離計により計測した（図-3）。この際に、重機をカウンターウェイトとして用いて水平方向に荷重を加えた（図-4）。
