# レベル 2 地震損傷後に修復可能な RC 橋脚 の提案および実験的検証

本論文は、鉄筋コンクリート橋脚の高性能化を図るために、レベル 2 地震のような強震動が作用して損傷を受けても補修可能な新たな橋脚のコンセプトを提案する。新型鉄筋コンクリート橋脚と従来型鉄筋コンクリート橋脚に対して正負交番載荷実験を行い、基本的な耐震性能を比較することで、新型橋脚の実橋梁への適用性を検討した。新型橋脚は、大変形を受けてもコア中心部コンクリートの崩壊を防ぎ、従来型橋脚に比べ残留変形を低減できることが分かった。また、新型橋脚の終局時に生じた残留変形は修復できるほど小さくはなかったが、さらに残留変形を低減することができれば、新型橋脚のコンセプトにより、損傷部の修復は可能であり、地震損傷後に速やかに復旧できる可能性を示した。

**Key Words:** repairable column, cyclic loading test, reinforced concrete, bridge

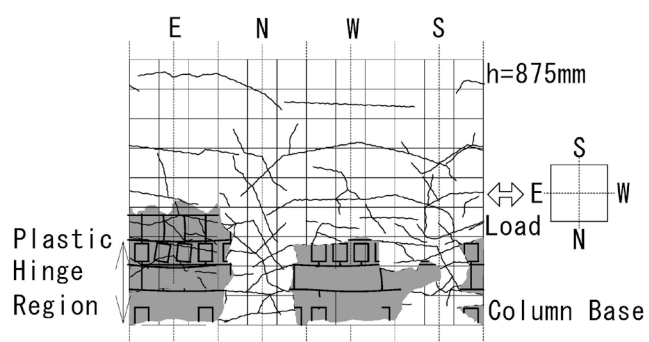
図-8 新型橋脚損傷図

新型橋脚でも、同様に、 $1\delta_y \sim 6\delta_y$  載荷でひび割れが進展し、部分的ではあるが  $6\delta_y$  載荷時にかぶりコンクリートが剥落する兆候がみられた。明らかなコンクリートの剥落は  $8\delta_y$  載荷時にみられ、 $10\delta_y$  載荷時には軸方向鉄筋の面外方向の座屈及び帯鉄筋周辺のコアコンクリートが損傷を受け、水平荷重の低下がみられたため終局状態とした。

$6\delta_y$  および  $8\delta_y$  載荷終了時のひび割れ状況を比較すると、従来型橋脚では基部から 200 mm の区間にひび割れが集中しているのに対し、新型橋脚では、基部付近のひび割れだけでなく、塑性ヒンジ部上側の機械式継手上部からひび割れが進展している。これは、曲げに伴って軸方向鉄筋が引張を受けた際、機械式継手も同時に引っ張られ、機械式継手がアンカーのような働きをして、その上部のコンクリートに損傷が生じた可能性がある。

基部から 2 番目、3 番目の帯鉄筋が軸方向鉄筋の座屈を拘束していることが分かる。以上から、帯鉄筋が軸方向鉄筋の座屈を拘束し、橋脚基部から約 200 mm の区間でエネルギー吸収していることが分かる。新型橋脚では、図-8(c)に示すように、 $10\delta_y$  載荷終了時には負荷荷面 (E 面) においては橋脚基部から約 300 mm の位置までかぶりコンクリートが剥落している。写真-3はE面の橋脚基部の終局状況を示す。想定した塑性ヒンジ部では、軸方向鉄筋のはらみ出しは生じず、塑性ヒンジ部上側の機械式継手上部で生じた。機械式継手自体がはらみ出し、それに伴う帯鉄筋のはらみ出しもみられた。これは、塑性ヒンジ部における機械式継手間の軸方向鉄筋が短く、さらに 2 段の帯鉄筋で拘束しているため、想定した塑性ヒンジ区間での損傷は小さく、機械式継手上側の損傷が大きくなったのではないかと考えられる。正載荷面 (W 面) では橋脚基部から約 250 mm の位置までかぶりコンクリートが剥落している。負荷荷面ほどではないが、機械式継手が若干はらみ出している様子も確認された。

以上のひび割れ状況および終局状況から、従来型橋脚では、想定通りの塑性ヒンジが橋脚基部に形成されたのに対して、新型橋脚では、想定した塑性ヒンジ部にも損傷は見られたが、それよりも上側の機械式継手上部の損傷の方が大きかった。

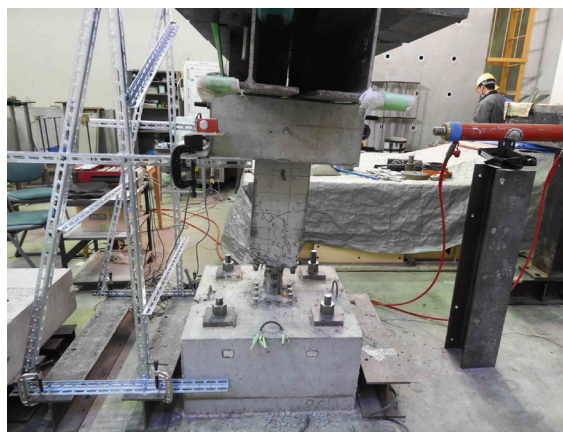
写真-5 塑性ヒンジ損傷部撤去後の状況

とによって圧縮応力が解放され、変形が増加したと考えられる。写真-5 は塑性ヒンジ部の損傷部分を撤去した後の、橋脚の側面の状況である。写真-5 より、橋脚がE面側に傾いており、傾斜角は 2.7 度であった。残留変位は増加したものの、鋼管はコア中心部コンクリートの崩壊を防ぎ、コア中心部のコンクリート充填鋼管柱が上載荷重を保持するため、橋脚は自立することができた。今回の新型橋脚に改善を加え残留変位を低減できれば、軸方向鉄筋および帯鉄筋を配置した後、コンクリートを打設することによって補修し、速やかな橋の供用が可能であると考えられる。
